## Rapport de mission de repérage des matériaux et produits de la liste A et B contenant de l'amiante à intégrer au Dossier Technique Amiante (DTA)

Adresse :	LES GRANDS PRES
CP - Ville :	53600 EVRON
Référence client :	_0009400012_
Rapport émis le :	12/08/2016
Désignation :	Habitation (Parties communes) - Bâtiment composé de 2 cages et de 3 étages

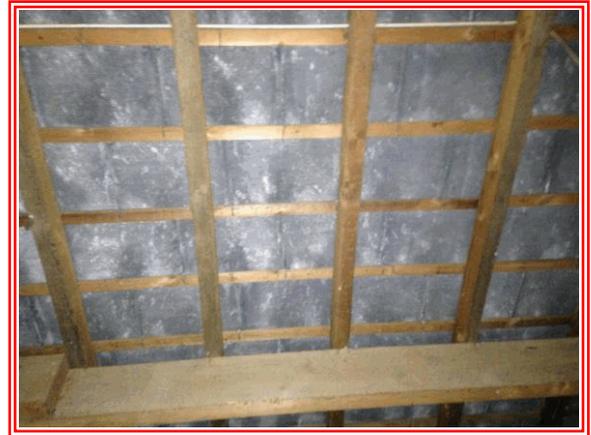
Vol 22 (Toiture)	Ardoises composites		Positif sur jugement personnel
Vol 23 (Masse)	Conduit en fibres-ciment		Positif sur jugement personnel

S151 - 1 (S151)

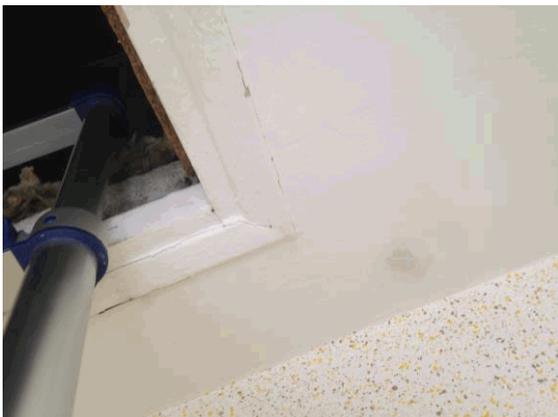
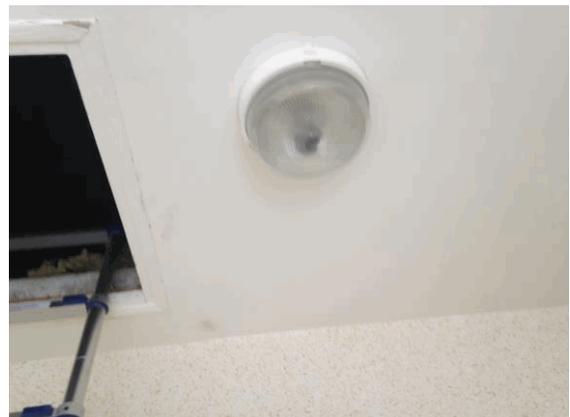
Vol 12 (PC R+4)	Plafond et faux-plafonds	Plafonds	Enduit plâtre	B	P24	Réalisation d'un prélèvement	Plafond dernier étage	P24	Enduit plâtreux blanc en vrac non séparable + peinture non séparable	Négatif	Négatif sur analyse	
<b>Masse</b>

002LQ000351 n°24 - 1 (P24)

002LQ000351 n°24 - 2 (P24)

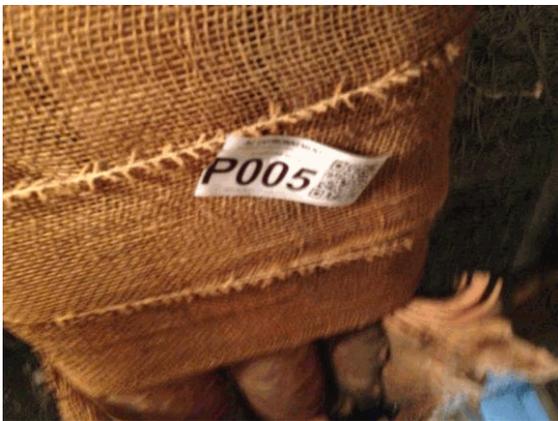
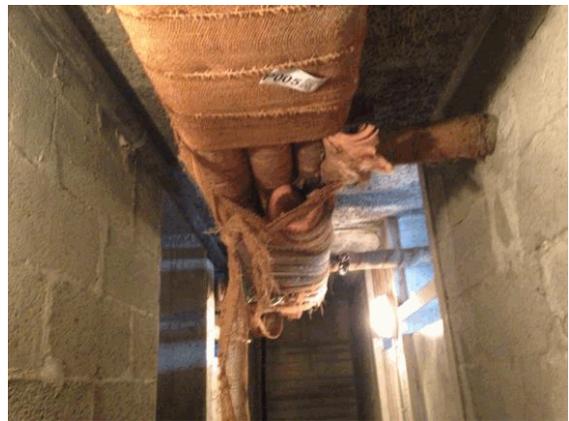
Vol 4 (PC sous-sol 2)	Conduits, canalisations et équipements	Conduit eau	Calorifugeage	A	P5	Réalisation d'un prélèvement		P5	Matériau fibreux orange avec couche en toile et poussières	Négatif	Négatif sur analyse	
Vol 4 (PC sous-sol 2) - Vol 1 (PC sous-sol 1) - Vol 2 (PC sous-sol 3)	Conduits, canalisations et équipements	Conduit eau	Calorifugeage	A	P5 - S19 - S20	Sondage et extension de la zone homogène du prélèvement P5		P5	Matériau fibreux orange avec couche en toile et poussières	Négatif	Négatif sur analyse	
Vol 6 (Accès sous-sol 2)	Conduits, canalisations et équipements	Conduit eau	Calorifugeage	I1 - 1	i1						calorifugeage récent	1
Vol 5 (Accès sous-sol 1)	Conduits, canalisations et équipements	Conduit eau	Calorifugeage	I1 - 1	i1						calorifugeage récent	1
Vol 6 (Accès sous-sol 2)	Parois verticales intérieures et enduits	Murs et cloisons	Enduit plâtre	B	P8	Réalisation d'un prélèvement	cloison briques gaine technique	P8	Enduit plâtreux blanc en vrac non séparable + peinture non séparable	Négatif	Négatif sur analyse

002LQ000351 n°5 - 1 (P5)

002LQ000351 n°5 - 2 (P5)

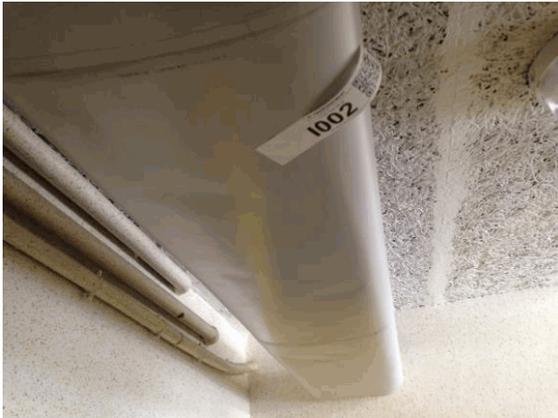
Vol 4 (PC sous-sol 2)	Plafond et faux-plafonds	Plafonds	Panneaux collés	I2 - 1	i2	panneaux fibralith collé					impossibilité d'accéder aux matériaux présents sous les panneaux ou à la colle des panneaux sans sondage destructif	EP

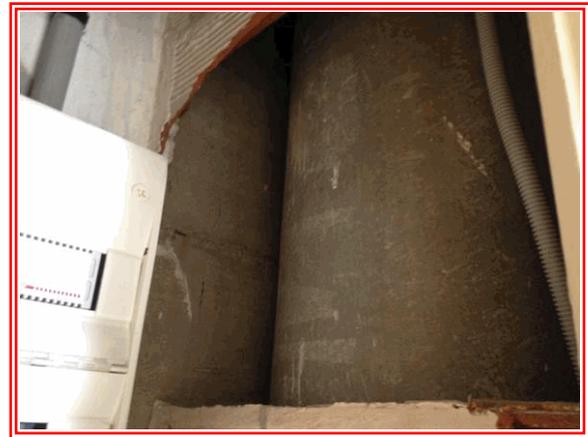
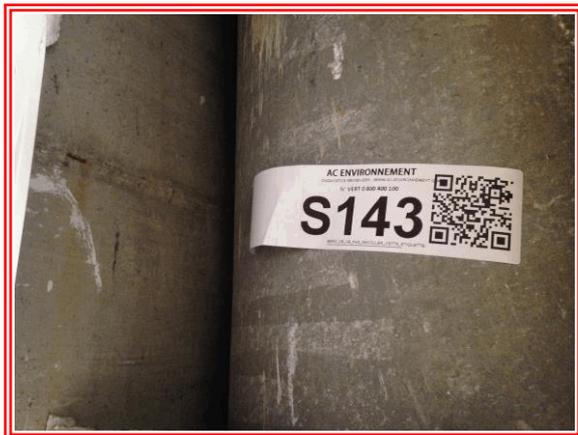
Vol 9 (PC R+1)	Conduits, canalisations et équipements	Vide ordure	Conduit en fibres-ciment	B	S143						Présence sur jugement personnel de l'opérateur de repérage	EP

S143 - 1 (S143)

S143 - 2 (S143)

Réf commande :	002LQ000351	Materiau :	Conduit en fibres-ciment
Réf mesure :	S143	Destination du local :	
Date évaluation :	04/08/2016	Local ou zone homogène :	Vol 6 (Accès sous-sol 2), Vol 9 (PC R+1), Vol 10 (PC R+2), Vol 11 (PC R+3), Vol 12 (PC R+4)
Batiment :

- a) Contrôler périodiquement que l'état de dégradation des matériaux et produits concernés ne s'aggrave pas et, le cas échéant, que leur protection demeure en bon état de conservation ;
- b) Rechercher, le cas échéant, les causes de dégradation et prendre les mesures appropriées pour les supprimer.

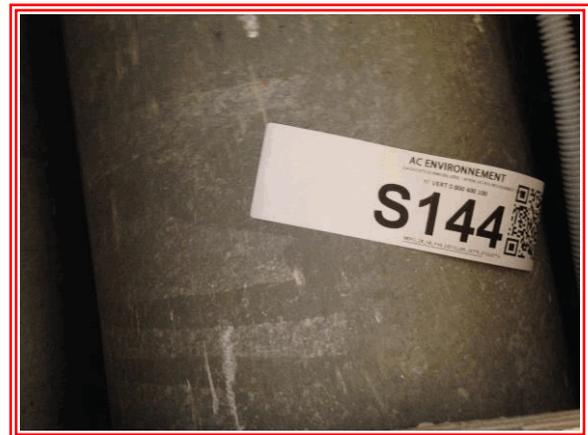
<b>Vol 18 (PC R+3)</b>	<b>Conduits, canalisations et équipements</b>	<b>Vide ordure</b>	<b>Conduit en fibres-ciment</b>	<b>B</b>	<b>S144</b>						<b>Présence sur jugement personnel de l'opérateur de repérage</b>	<b>EP</b>

S144 - 1 (S144)

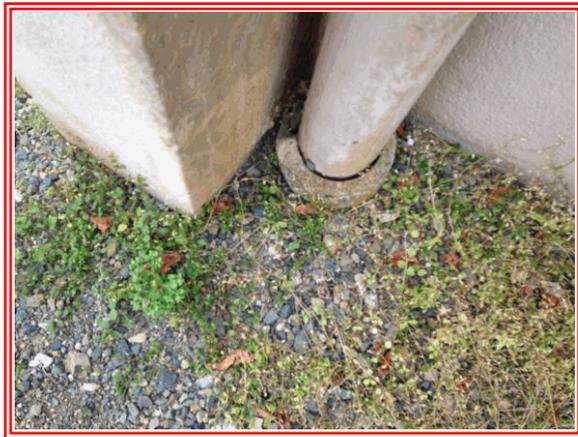
Masse												
Vol 23 (Masse)	Conduits, canalisations et équipements	Conduit eau	Conduit en fibres-ciment	B	S165						Présence sur jugement personnel de l'opérateur de repérage	EP
Néant												
Néant	Néant	Néant	Néant	Néant	Néant	Néant	Néant	Néant	Néant	Néant	Néant	
Sous-sol												
Vol 4 (PC sous-sol 2)	Parois verticales intérieures et enduits	Murs et cloisons	Enduit ciment	B	P3	Réalisation d'un prélèvement	porteur banché	P3	Enduit gris en vrac hétérogène	Négatif	Négatif sur analyse	
Vol 4 (PC sous-sol 2) - Vol 3 (Local vide-ordeure 2) - Vol 2 (PC sous-sol 3) - Vol 6 (Accès sous-sol 2) - Vol 7 (Local vide-ordeure 1) - Vol 5 (Accès sous-sol 1) - Vol 1 (PC sous-sol 1)	Parois verticales intérieures et enduits	Murs et cloisons	Enduit ciment	B	P3 - S9 - S10 - S11 - S12 - S13 - S14	Sondage et extension de la zone homogène du prélèvement P3	porteur banché	P3	Enduit gris en vrac hétérogène	Négatif	Négatif sur analyse

S165 - 1 (S165)
