Rapport de mission de repérage des matériaux et produits de la liste A et B contenant de l'amiante à intégrer au Dossier Technique Amiante (DTA)

Adresse: LA MAILLARDIERE

CP - Ville: 53200 CHATEAU GONTIER

Désignation : Habitation (Parties communes) - Bâtiment composé de 1 cage et de 5 étages

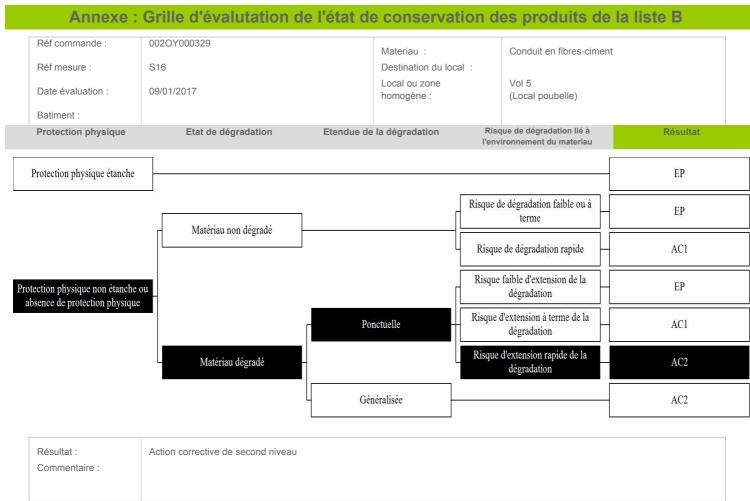
Score AC2: Cette action corrective consiste à :

- a) Prendre, tant que les mesures mentionnées au c n'ont pas été mises en place, les mesures conservatoires appropriées pour limiter le risque de dégradation et la dispersion des fibres d'amiante. Cela peut consister à adapter, voire condamner l'usage des locaux concernés afin d'éviter toute exposition et toute dégradation du matériau ou produit contenant de l'amiante. Durant les mesures conservatoires, et afin de vérifier que celles-ci sont adaptées, une mesure d'empoussièrement est réalisée, conformément aux dispositions du code de la santé publique ;

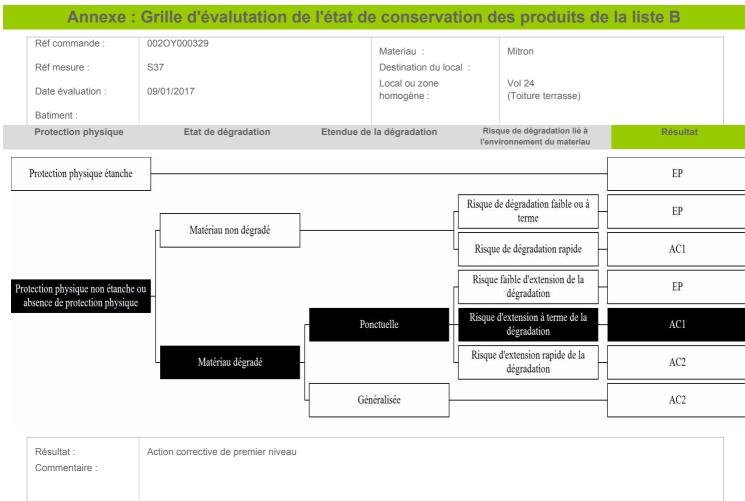
Score AC1: Cette action corrective consiste à

- a) Rechercher les causes de la dégradation et définir les mesures correctives appropriées pour les supprimer ;
- b) Procéder à la mise en œuvre de ces mesures correctives afin d'éviter toute nouvelle dégradation et, dans l'attente, prendre les mesures de protection appropriées afin de limiter le risque de dispersion des fibres d'amiante ;
- c) Veiller à ce que les modifications apportées ne soient pas de nature à aggraver l'état des autres matériaux et produits contenant de l'amiante restant accessibles dans la même zone ;
- d) Contrôler périodiquement que les autres matériaux et produits restant accessibles ainsi que, le cas échéant, leur protection demeurent en bon état de conservation.
