## Rapport de mission de repérage des matériaux et produits de la liste A et B contenant de l'amiante à intégrer au Dossier Technique Amiante (DTA)

| Adresse : | LA MAILLARDIERE |
| CP - Ville : | 53200 CHATEAU GONTIER |
| Désignation : | Habitation (Parties communes) - Bâtiment composé de 1 cage et de 3 étages |

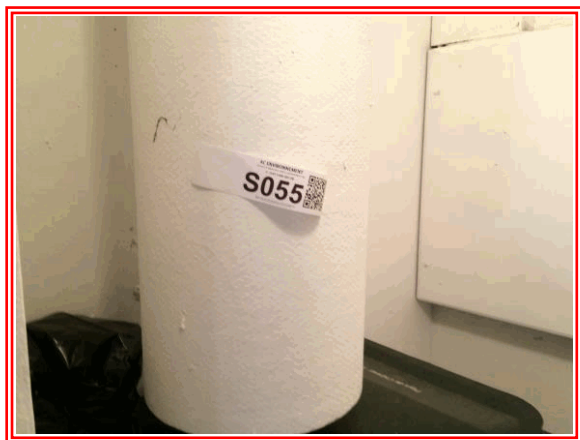
S55 - 1 (S55)

| Localisation | Matériau | Critère de décision | |
|---|---|---|---|
| Vol 2<br>(Local V.O RDC) | Conduit en fibres-ciment | | Positif sur jugement personnel |

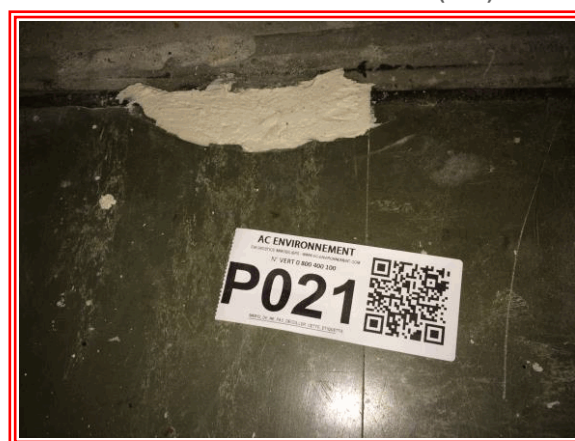
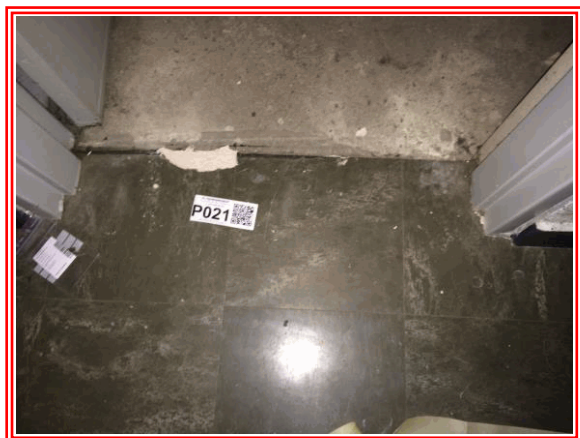
002OY000183 n°21 - 1 (P21)

| | P21 : Dalles plastiques dure cassante grise + colle bitumineuse noire |

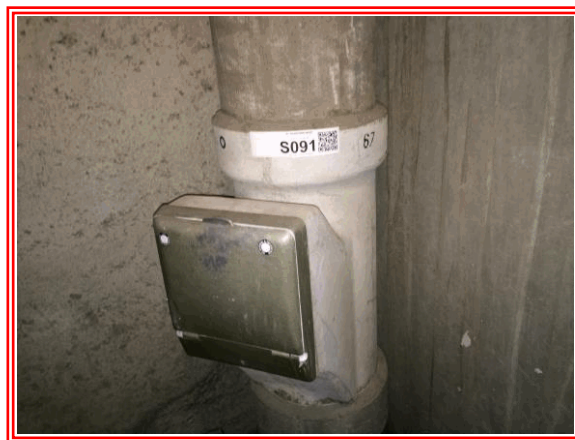
S91 - 1 (S91)

| Localisation | Matériau | Critère de décision | |
|---|---|---|---|
| Vol 9<br>(Local V.O R+1) | Conduit en fibres-ciment | | Positif sur jugement personnel |

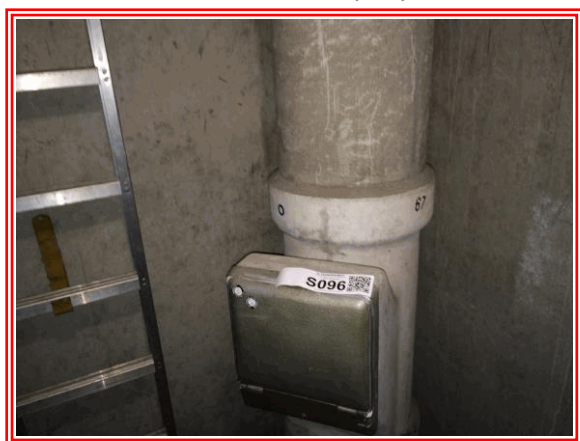
S95 - 1 (S95)

| Localisation | Matériau | Critère de décision | |
|---|---|---|---|
| Vol 12<br>(Local V.O R+2) | Conduit en fibres-ciment | | Positif sur jugement personnel |

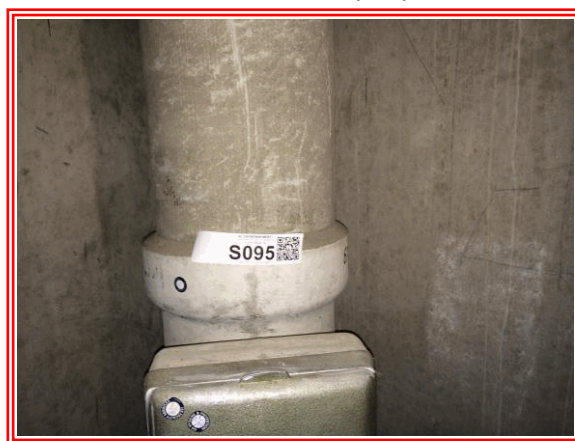
S96 - 1 (S96)

| Localisation | Matériau | Critère de décision | |
|---|---|---|---|
| Vol 15<br>(Local V.O R+3) | Conduit en fibres-ciment | | Positif sur jugement personnel |

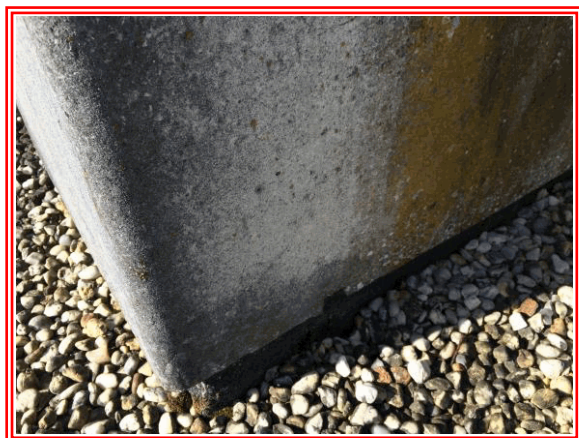
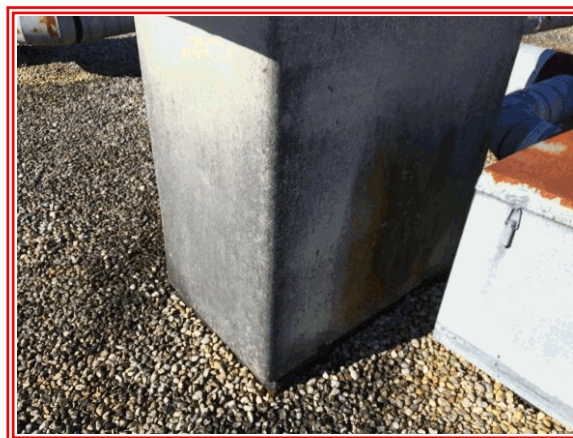
002OY000183 n°36 - 1 (P36)

| Localisation | Matériau | Critère de décision | |
|---|---|---|---|
| Vol 19 (toiture) | Matériau compact gris avec<br>fibres visibles | Positif sur analyse | |

| | P36 : Conduits de<br>cheminée compact gris |

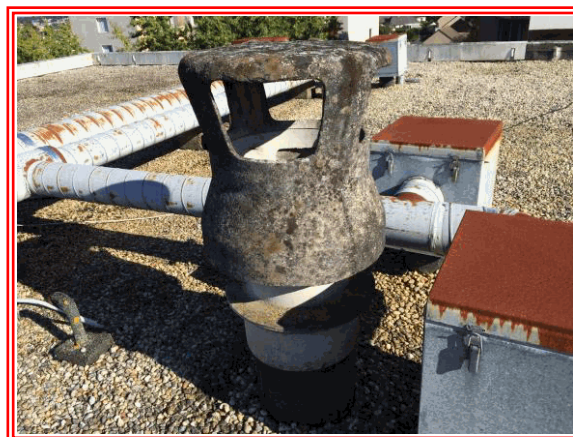
S113 - 1 (S113)

| Localisation | Matériau | Critère de décision | |
|---|---|---|---|
| Vol 19 (toiture) | Conduit en fibres-ciment | | Positif sur document |

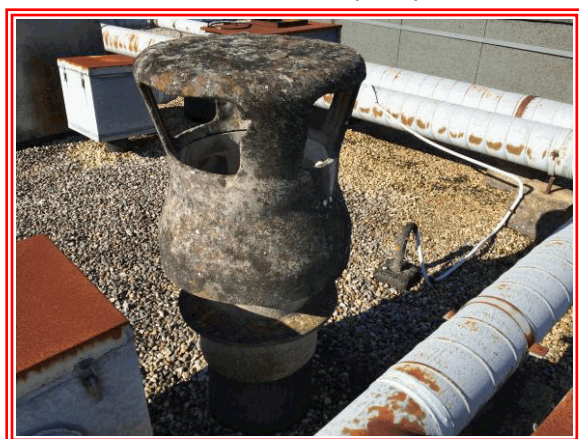
S114 - 1 (S114)

| Localisation | Matériau | Critère de décision | |
|---|---|---|---|
| Vol 19<br>(toiture) | Mitron | | Positif sur jugement personnel |
