Rapport de mission de repérage des matériaux et produits de la liste A et B contenant de l'amiante à intégrer au Dossier Technique Amiante (DTA)

Adresse :	LA MAILLARDIERE
CP - Ville :	53200 CHATEAU GONTIER
Référence client :	_0015600004_
Rapport émis le :	06/07/2016
Désignation :	Habitation (Parties communes) - Bâtiment composé de 1 cage et de 3 étages

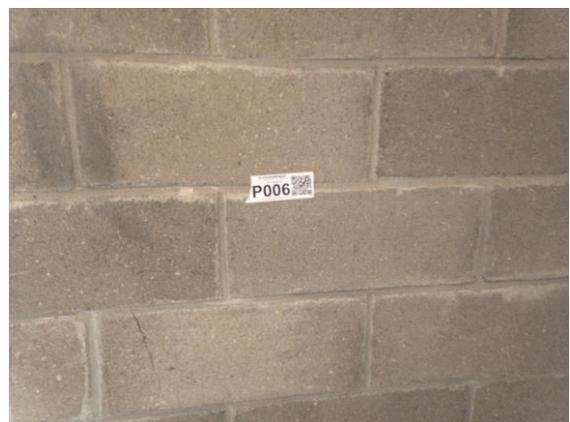
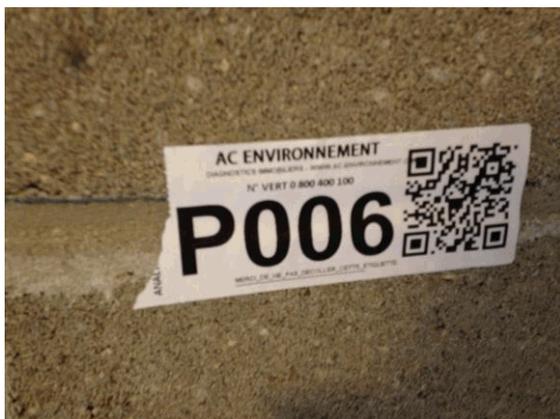
002HD001034 n°6 - 1 (P6)

Localisation	Categorie	Composant	Partie de composant	Liste	Descriptif de l'action menée			Laboratoire			Conclusion	Etat de conservation
					Réf action	Description	Précision	Ref pré.	Descriptif	Résultat		
ETAGE												
Vol 8 (accès LGT R+1) - Vol 12 (accès LGT R+2) - Vol 15 (accès LGT R+3)	Parois verticales intérieures et enduits	Murs et cloisons	Enduit plâtre	B	S13 - S14 - S15	Sondage et extension de la zone homogène du prélèvement P2	Porteur (enduit plâtreux + peinture violette sur peinture pailleté)	P2	Enduit plâtreux blanc en vrac + peintures multiples	Négatif	Négatif sur analyse	
Vol 8 (accès LGT R+1) - Vol 11 (VO R+2) - Vol 14 (VO R+3) - Vol 15 (accès LGT R+3) - Vol 12 (accès LGT R+2)	Parois verticales intérieures et enduits	Murs et cloisons	Enduit ciment	B	S45 - S46 - S47 - S48 - S49 - S50	Sondage et extension de la zone homogène du prélèvement P6	joint d'assemblage de parpaings	P6	Enduit gris en vrac	Négatif	Négatif sur analyse

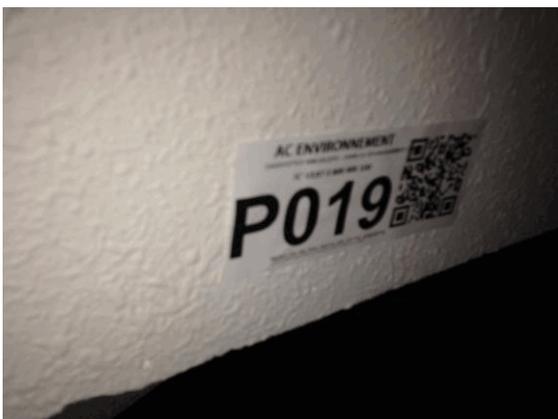
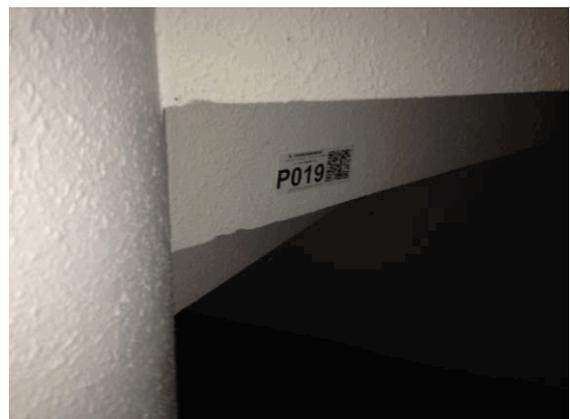
002HD001034 n°19 - 2 (P19)

ETAGE												
Vol 8 (accès LGT R+1) - Vol 13 (escalier R+2)	Plafond et faux-plafonds	Plafonds	Enduit plâtre	B	S75 - S76	Sondage et extension de la zone homogène du prélèvement P19	Enduit plâtre + enduit ciment + peinture gouttelé blanche sous face escalier	P19	Enduit plâtreux blanc en vrac + peintures multiples + matériau gris en vrac	Négatif	Négatif sur analyse	
Vol 8 (accès LGT R+1)	Revêtement de sol	Revêtement de sol	Dalles plastiques	B	P23	Réalisation d'un prélèvement	Grise marbré noire + colle noire	P23	Dalle dure cassante bleue et grise + colle bitumineuse noire	Positif	Présence sur analyse	EP
Vol 12 (accès LGT R+2)	Revêtement de sol	Revêtement de sol	Dalles plastiques	B	S85 (P23)	Sondage et extension de la zone homogène du prélèvement P23	Grise marbré noire + colle noire	P23	Dalle dure cassante bleue et grise + colle bitumineuse noire	Positif	Présence sur analyse	EP
Vol 15 (accès LGT R+3)	Revêtement de sol	Revêtement de sol	Dalles plastiques	B	S86 (P23)	Sondage et extension de la zone homogène du prélèvement P23	Grise marbré noire + colle noire	P23	Dalle dure cassante bleue et grise + colle bitumineuse noire	Positif	Présence sur analyse	EP

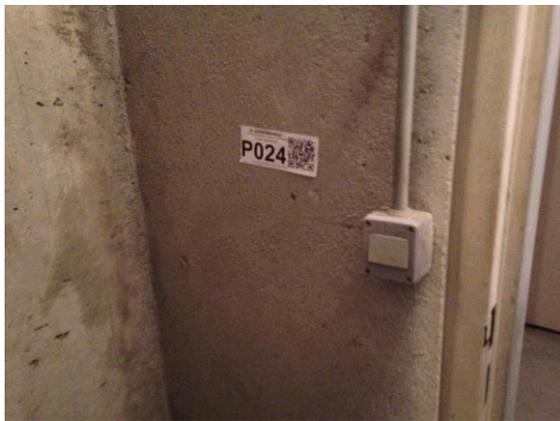
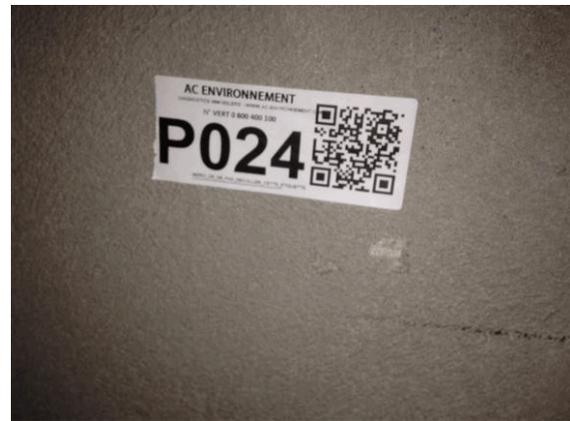
002HD001034 n°24 - 1 (P24)

Vol 9 (VO R+1)	Parois verticales intérieures et enduits	Murs et cloisons	Enduit ciment	B	P24	Réalisation d'un prélèvement	Murs local vide ordure	P24	Enduit gris en vrac	Négatif	Négatif sur analyse	
Vol 11 (VO R+2) - Vol 14 (VO R+3)	Parois verticales intérieures et enduits	Murs et cloisons	Enduit ciment	B	S87 - S88	Sondage et extension de la zone homogène du prélèvement P24	Murs local vide ordure	P24	Enduit gris en vrac	Négatif	Négatif sur analyse	
Vol 9 (VO R+1)	Conduits, canalisations et équipements	Vide ordure	Conduit en fibres-ciment	B	S2						Présence sur jugement personnel de l'opérateur de repérage	EP
Vol 8 (accès LGT R+1)	Plafond et faux-plafonds	Plafonds	Enduit plâtre	B	P28	Réalisation d'un prélèvement	plafond gaine elec	P28	Enduit plâtreux blanc en vrac + peinture	Négatif	Négatif sur analyse	
Vol 12 (accès LGT R+2)	Plafond et faux-plafonds	Plafonds	Enduit plâtre	B	S93	Sondage et extension de la zone homogène du prélèvement P28	plafond gaine elec	P28	Enduit plâtreux blanc en vrac + peinture	Négatif	Négatif sur analyse

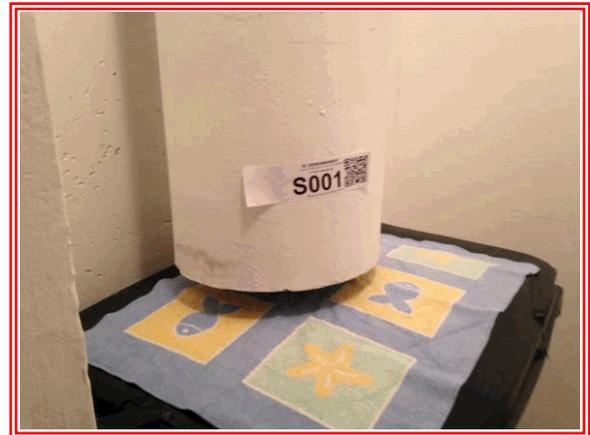
S1 - 1 (S1)

Localisation	Matériau	Critère de décision	
		après analyse	sur décision de l'opérateur
Vol 5 (local poubelle)	Conduit en fibres-ciment		Positif sur jugement personnel
Vol 8 (accès LGT R+1)	Dalle dure cassante bleue et grise + colle bitumineuse noire	Positif sur analyse	
Vol 12 (accès LGT R+2)	Dalle dure cassante bleue et grise + colle bitumineuse noire	Positif sur analyse	
Vol 15 (accès LGT R+3)	Dalle dure cassante bleue et grise + colle bitumineuse noire	Positif sur analyse	
Vol 9 (VO R+1)	Conduit en fibres-ciment		Positif sur jugement personnel
Vol 12 (accès LGT R+2)	Conduit en fibres-ciment		Positif sur jugement personnel
Vol 8 (accès LGT R+1)	Conduit en fibres-ciment		Positif sur jugement personnel
Vol 11 (VO R+2)	Conduit en fibres-ciment		Positif sur jugement personnel
Vol 14 (VO R+3)	Conduit en fibres-ciment		Positif sur jugement personnel
Vol 15 (accès LGT R+3)	Conduit en fibres-ciment		Positif sur jugement personnel

Réf commande :	002HD001034	Matériau :	Conduit en fibres-ciment
Réf mesure :	S1	Destination du local :	
Date évaluation :	20/06/2016	Local ou zone homogène :	Vol 5 (local poubelle)
Batiment :

- a) Contrôler périodiquement que l'état de dégradation des matériaux et produits concernés ne s'aggrave pas et, le cas échéant, que leur protection demeure en bon état de conservation ;
- b) Rechercher, le cas échéant, les causes de dégradation et prendre les mesures appropriées pour les supprimer.

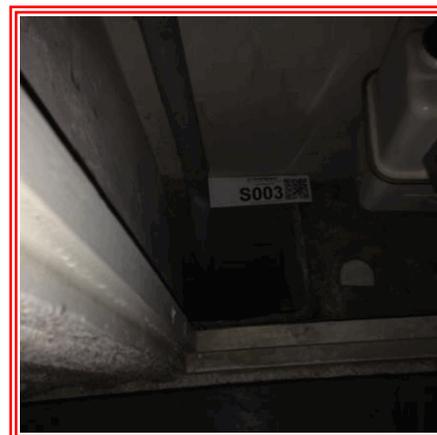
S3 - 1 (S3)

Vol 12 (accès LGT R+2)	Conduits, canalisations et équipements	Conduit air	Conduit en fibres-ciment	B	S3						Présence sur jugement personnel de l'opérateur de repérage	EP

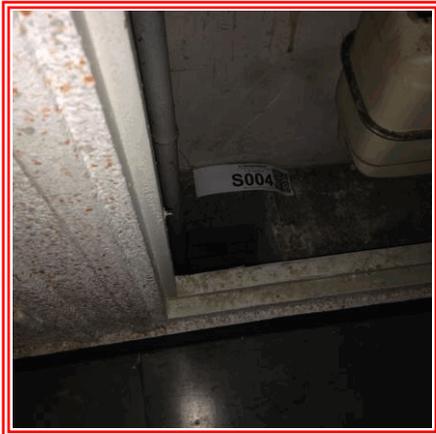
S4 - 1 (S4)

ETAGE												
Vol 8 (accès LGT R+1)	Conduits, canalisations et équipements	Conduit air	Conduit en fibres-ciment	B	S4						Présence sur jugement personnel de l'opérateur de repérage	EP
Vol 15 (accès LGT R+3)	Parois verticales intérieures et enduits	Murs et cloisons	Enduit plâtre	B	P29	Réalisation d'un prélèvement	joint d'assemblage des briques rouges	P29	Enduit plâtreux blanc en vrac	Négatif	Négatif sur analyse	
Vol 11 (VO R+2)	Conduits, canalisations et équipements	Vide ordure	Conduit en fibres-ciment	B	S5						Présence sur jugement personnel de l'opérateur de repérage	EP
Vol 14 (VO R+3)	Conduits, canalisations et équipements	Conduit air	Conduit en fibres-ciment	B	S6						Présence sur jugement personnel de l'opérateur de repérage	EP
Vol 15 (accès LGT R+3)	Conduits, canalisations et équipements	Conduit air	Conduit en fibres-ciment	B	S7						Présence sur jugement personnel de l'opérateur de repérage	EP

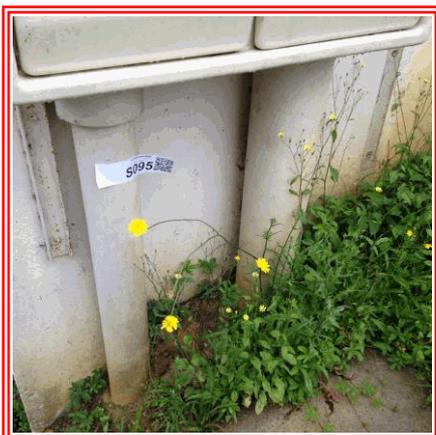
S95 - 1 (S95)

S95: Conduit en fibres-ciment

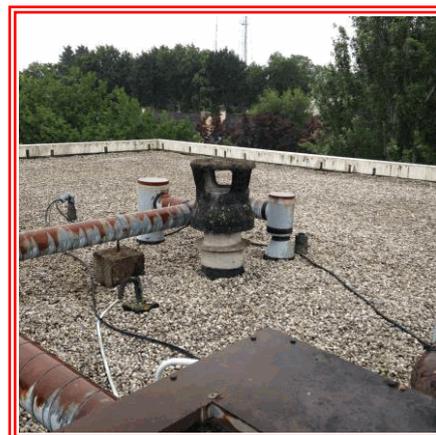
S114 - 1 (S114)

Toiture												
Vol 17 (toiture)	Toiture et étanchéité	Eléments ponctuels	Mitron	B	S114	Ventilation VO					Présence sur jugement personnel de l'opérateur de repérage	EP
