## Rapport de mission de repérage des matériaux et produits de la liste A et B contenant de l'amiante à intégrer au Dossier Technique Amiante (DTA)

| Adresse : | LOT DE BRAS 1 |
| CP - Ville : | 53100 MAYENNE |
| Désignation : | Habitation (Parties communes) - Bâtiment composé de 1 cage et de 3 étages |

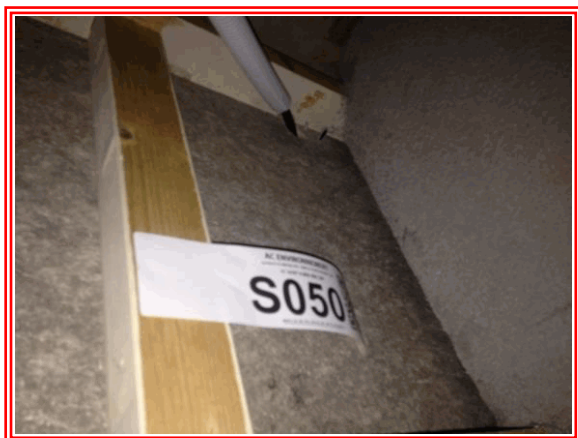
S50 - 1 (S50)

| Localisation | Matériau | Critère de décision | |
|---|---|---|---|
| Vol 3<br>(PC RDC) | Plaques planes en fibres-ciment | | Positif sur jugement personnel |

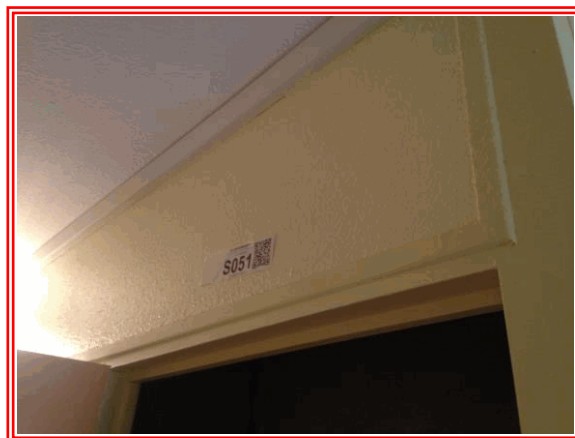
S51 - 1 (S51)

| Localisation | Matériau | Critère de décision | |
|---|---|---|---|
| Vol 4<br>(PC R+1) | Plaques planes en fibres-ciment | | Positif sur jugement personnel |

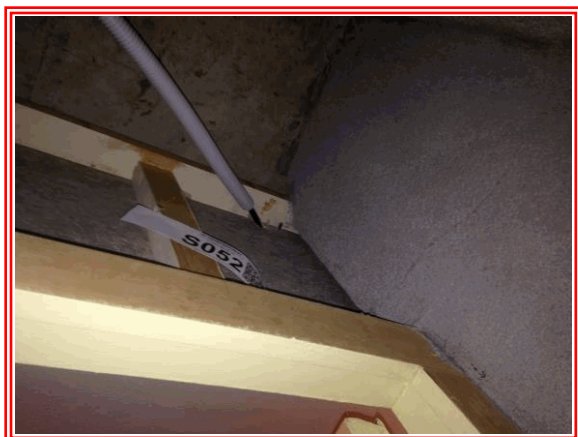
S52 - 1 (S52)

| Localisation | Matériau | Critère de décision | |
|---|---|---|---|
| Vol 7<br>(PC R+2) | Plaques planes en fibres-ciment | | Positif sur jugement personnel |

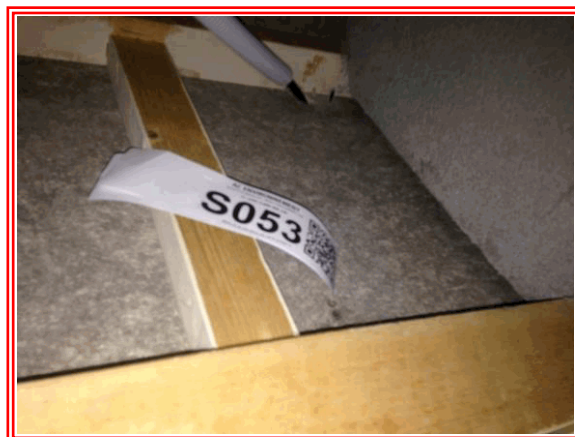
S53 - 1 (S53)

| Localisation | Matériau | Critère de décision | |
|---|---|---|---|
| Vol 10<br>(PC R+3) | Plaques planes en fibres-ciment | | Positif sur jugement personnel |

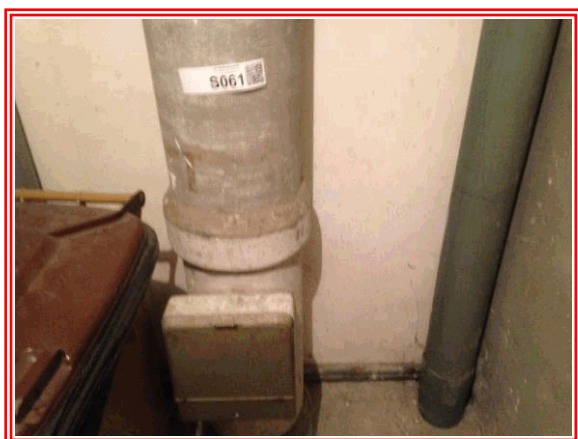
S61 - 1 (S61)

| Localisation | Matériau | Critère de décision | |
|---|---|---|---|
| Vol 6<br>(local VO 1) | Conduit en fibres-ciment | | Positif sur jugement personnel |

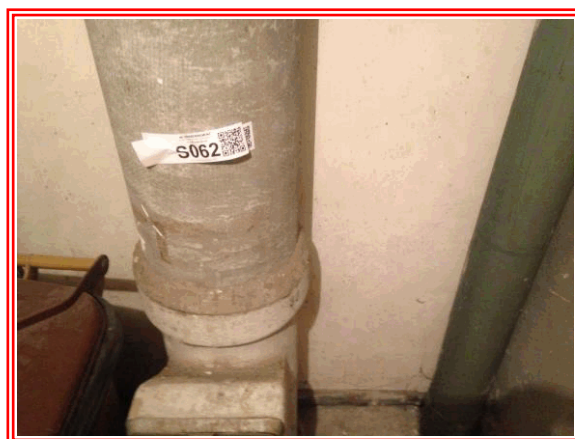
S62 - 1 (S62)

| Localisation | Matériau | Critère de décision | |
|---|---|---|---|
| Vol 9<br>(local VO 2) | Conduit en fibres-ciment | | Positif sur jugement personnel |

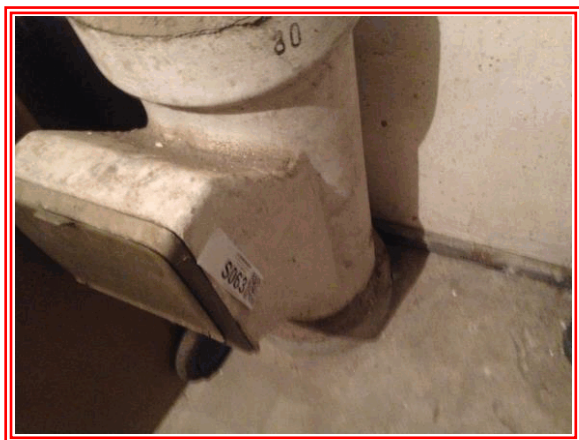
S63 - 1 (S63)

| Localisation | Matériau | Critère de décision | |
|---|---|---|---|
| Vol 12<br>(local VO 3) | Conduit en fibres-ciment | | Positif sur jugement personnel |
