## Rapport de mission de repérage des matériaux et produits de la liste A et B contenant de l'amiante à intégrer au Dossier Technique Amiante (DTA)

| Adresse : | LOT DE BRAS 1 |
| CP - Ville : | 53100 MAYENNE |
| Désignation : | Habitation (Parties communes) - Bâtiment composé de 1 cage et de 3 étages |

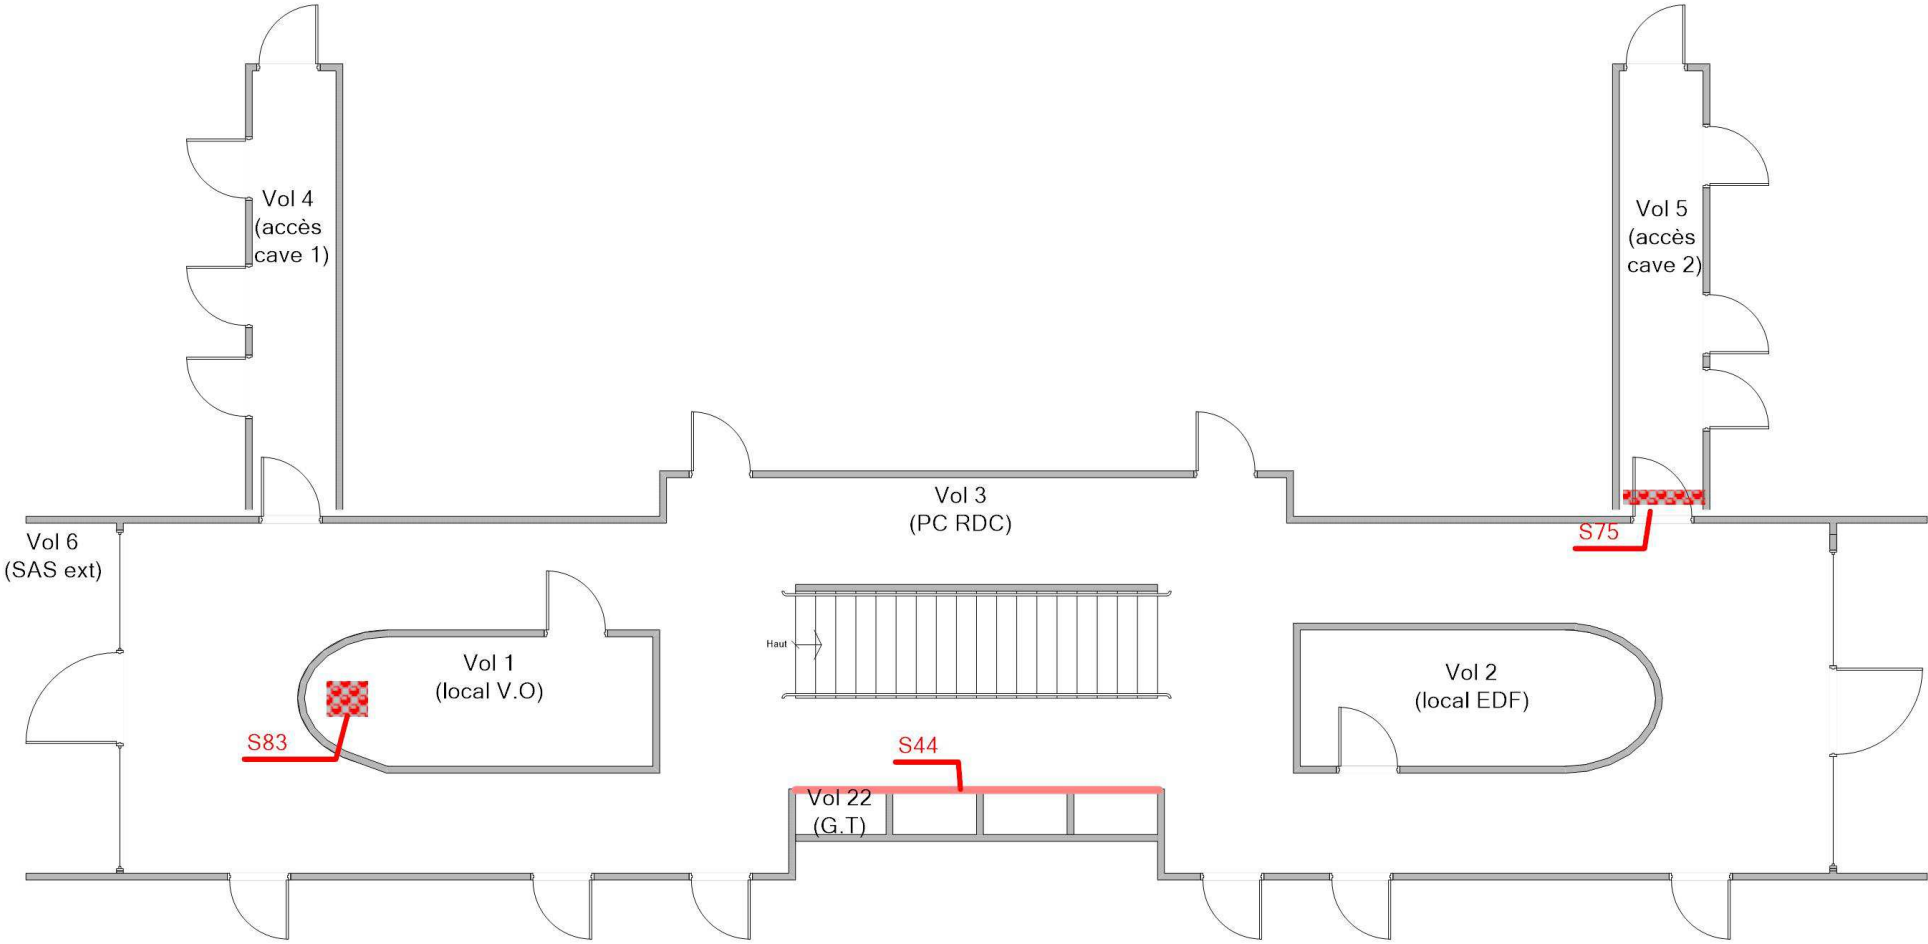
| RDC - MPCA TOUTES CATÉGORIES CONFONDUES | | | | Référence:<br>002HD001372 |
|---|---|---|---|---|
| | | | | S44: Plaques planes en fibres-ciment (imposte gaine technique) |
| | | | | S83: Conduit en fibres-ciment |

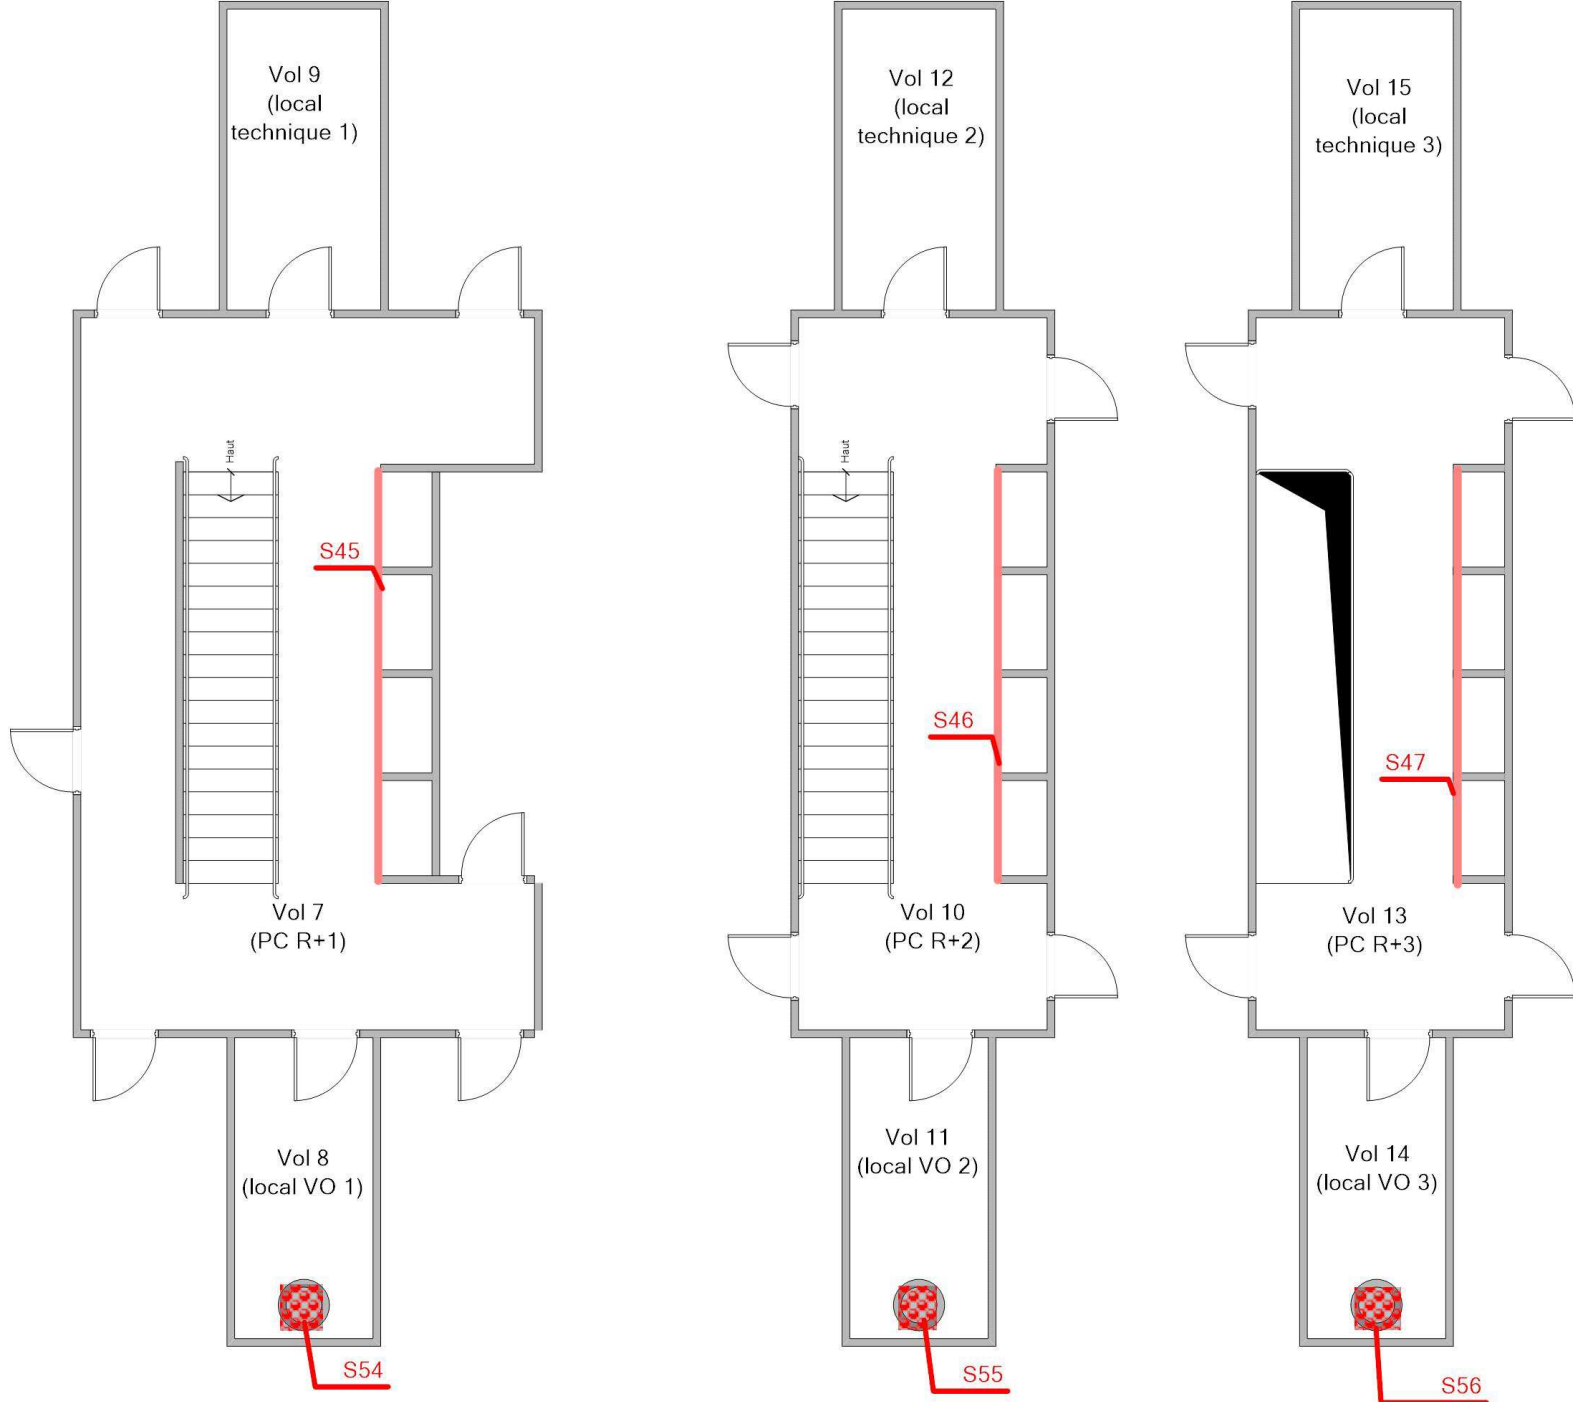
| ETAGES - MPCA TOUTES CATÉGORIES CONFONDUES | | | | Référence:<br>002HD001372 |
|---|---|---|---|---|
| | | S45: Plaques planes en fibres-ciment (imposte gaine technique) | | |
| | | S54: Conduit en fibres-ciment | | |

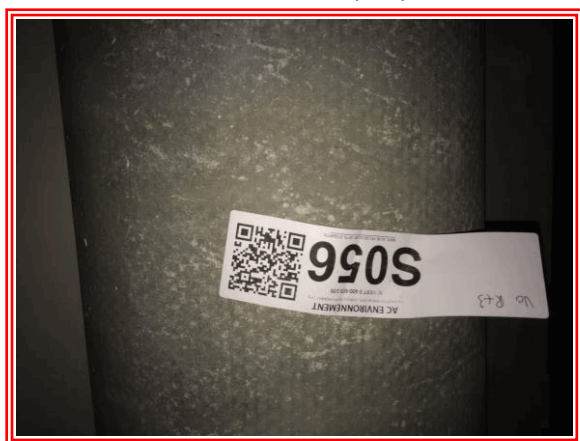
S56 - 1 (S56)

| | S56: Conduit en fibres-ciment |

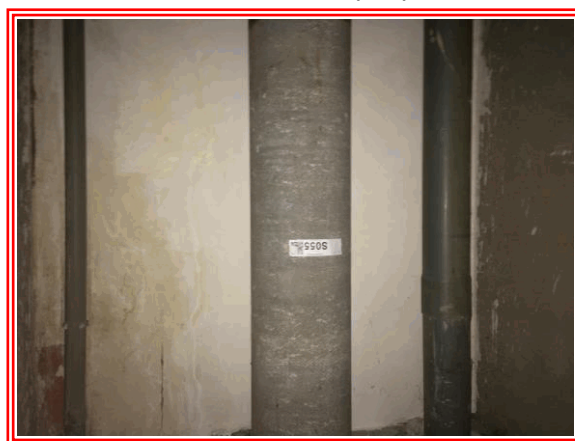
S55 - 1 (S55)

| | S55: Conduit en fibres-ciment |

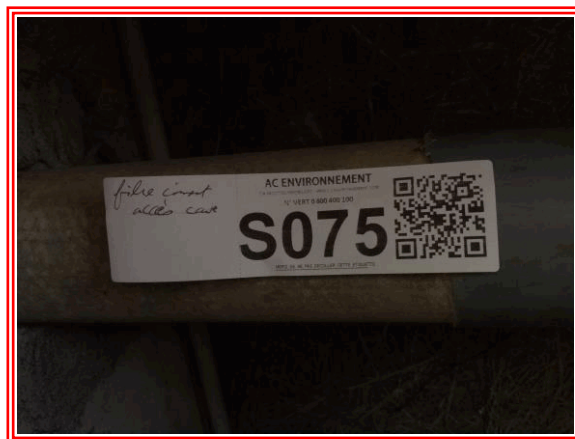
S75 - 1 (S75)

| | S75: Conduit en fibres-ciment |
