## Rapport de mission de repérage des matériaux et produits de la liste A et B contenant de l'amiante à intégrer au Dossier Technique Amiante (DTA)

Adresse :	LOT BRAS 2
CP - Ville :	53100 MAYENNE
Référence client :	_0016800008_
Rapport émis le :	23/09/2016
Désignation :	Habitation (Parties communes) - Bâtiment composé de 1 cage et de 3 étages

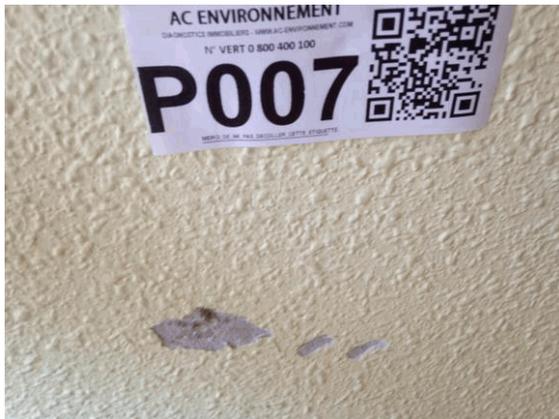
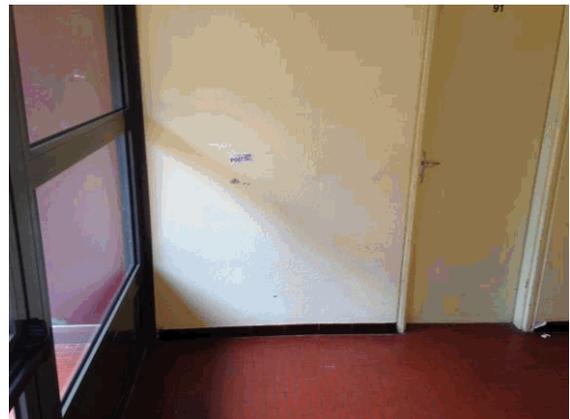
002HD001084 n°7 - 2 (P7)

RDC												
Vol 1 (PC RDC)	Parois verticales intérieures et enduits	Murs et cloisons	Enduit ciment + enduit platreux + peinture gouttelé jaunatre	B	P7	Réalisation d'un prélèvement		P7	Enduit plâtreux blanc en faible quantité en vrac non séparable + peinture non séparable + matériau gris en vrac	Négatif	Négatif sur analyse	
Vol 1 (PC RDC)	Parois verticales intérieures et enduits	Murs et cloisons	Enduit ciment + enduit platreux + peinture gouttelé jaunatre	B	P7 - S2	Sondage et extension de la zone homogène du prélèvement P7		P7	Enduit plâtreux blanc en faible quantité en vrac non séparable + peinture non séparable + matériau gris en vrac	Négatif	Négatif sur analyse	
Vol 2 (local technique)	Parois verticales intérieures et enduits	Murs et cloisons	Enduit ciment	B	P13	Réalisation d'un prélèvement	Enduit gratté	P13	Matériau gris en vrac hétérogène	Négatif	Négatif sur analyse

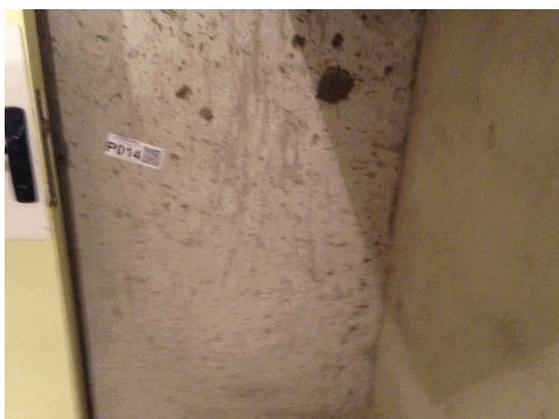
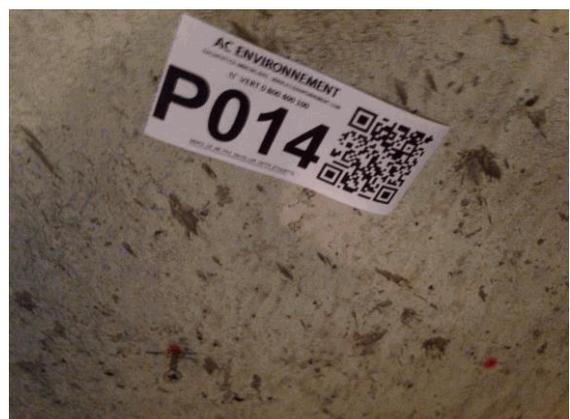
002HD001084 n°14 - 1 (P14)

RDC												
Vol 2 (local technique)	Parois verticales intérieures et enduits	Murs et cloisons	Enduit ciment	B	P14	Réalisation d'un prélèvement	béton banché brut	P14	Matériau gris en vrac hétérogène + peinture	Négatif	Négatif sur analyse	
Vol 2 (local technique)	Parois verticales intérieures et enduits	Murs et cloisons	Enduit ciment	B	P14	Sondage et extension de la zone homogène du prélèvement P14	béton banché brut	P14	Matériau gris en vrac hétérogène + peinture	Négatif	Négatif sur analyse	
Vol 1 (PC RDC)	Parois verticales intérieures et enduits	Murs et cloisons	Enduit ciment	B	P16	Réalisation d'un prélèvement	distribution gaines techniques	P16	Matériau gris en vrac	Négatif	Négatif sur analyse	
Vol 1 (PC RDC)	Parois verticales intérieures et enduits	Murs et cloisons	Enduit ciment	B	P16	Sondage et extension de la zone homogène du prélèvement P16	distribution gaines techniques	P16	Matériau gris en vrac	Négatif	Négatif sur analyse

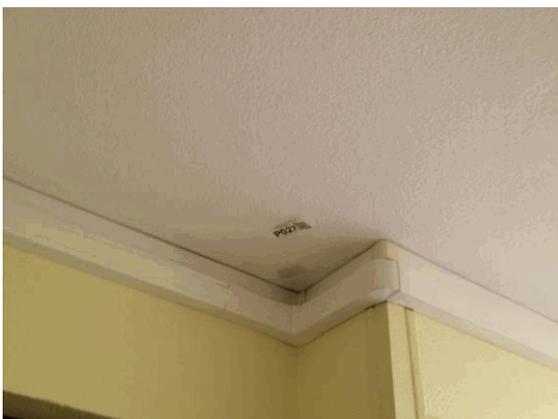
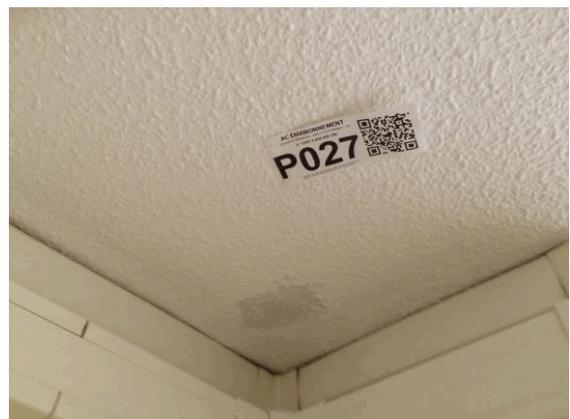
002HD001084 n°27 - 2 (P27)

PC ETAGE												
Vol 10 (PC R+3)	Plafond et faux-plafonds	Plafonds	Enduit plâtre	B	P27	Réalisation d'un prélèvement	plafond dernier étage (enduit + peinture)	P27	Enduit plâtre	Négatif	Négatif sur analyse	
Vol 8 (local VO 2)	Conduits, canalisations et équipements	Vide ordure	Conduit en fibres-ciment	B	S9						Présence sur jugement personnel de l'opérateur de repérage	EP
Vol 7 (PC R+2)	Parois verticales intérieures et enduits	Cloisons légères ou préfabriquées	Plaques planes en fibres-ciment	B	S10	linteaux gaines technique					Présence sur jugement personnel de l'opérateur de repérage	EP
Vol 10 (PC R+3)	Parois verticales intérieures et enduits	Cloisons légères ou préfabriquées	Plaques planes en fibres-ciment	B	S11	linteaux gaines technique					Présence sur jugement personnel de l'opérateur de repérage	EP
Vol 11 (local VO 3)	Conduits, canalisations et équipements	Vide ordure	Conduit en fibres-ciment	B	S12						Présence sur jugement personnel de l'opérateur de repérage	EP

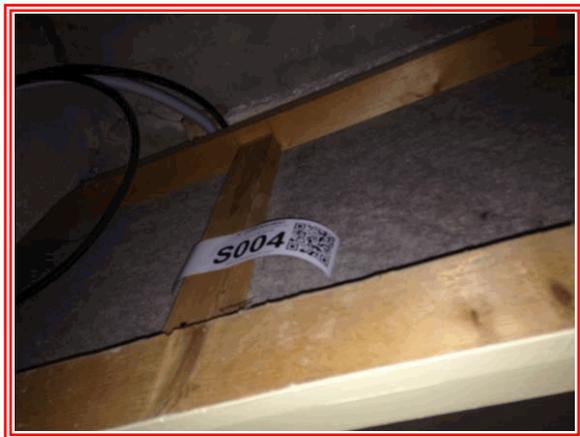
S4 - 1 (S4)

<b>Vol 1 (PC RDC)</b>	<b>Parois verticales intérieures et enduits</b>	<b>Cloisons légères ou préfabriquées</b>	<b>Plaques planes en fibres-ciment</b>	<b>B</b>	<b>S4</b>	<b>Linteaux gaines techniques</b>					<b>Présence sur jugement personnel de l'opérateur de repérage</b>	<b>EP</b>
