Rapport de mission de repérage des matériaux et produits de la liste A et B contenant de l'amiante à intégrer au Dossier Technique Amiante (DTA)

Adresse :	LOT BRAS 2
CP - Ville :	53100 MAYENNE
Référence client :	_0016800009_
Rapport émis le :	14/03/2017
Désignation :	Habitation (Parties communes) - Bâtiment composé de 1 cage et de 3 étages

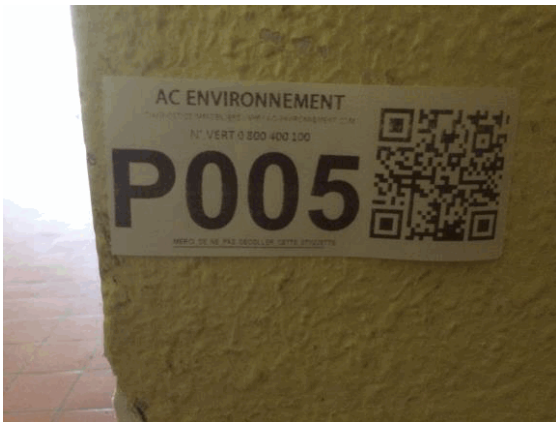
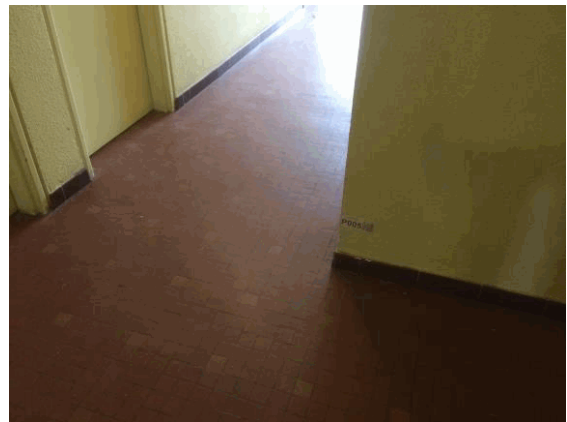
002HD001391 n°5 - 1 (P5)

Vol 4 (PC RDC)	Parois verticales intérieures et enduits	Murs et cloisons	Enduit ciment + enduit platreux + peinture gouttelé jaunatre	B	P5 - S8	Sondage et extension de la zone homogène du prélèvement P5		P5	Enduit compact gris hétérogène + peintures multiples non séparable + matériau plâtreux blanc non séparable	Négatif	Négatif sur analyse	
Vol 3 (local technique) - Vol 2 (Local V.O) - Vol 4 (PC RDC)	Parois verticales intérieures et enduits	Murs et cloisons	Enduit ciment	B	S55 - S56 - S57	Sondage et extension de la zone homogène du prélèvement P11	Enduit gratté	P11	Enduit compact gris + peinture non séparable	Négatif	Négatif sur analyse	
Vol 3 (local technique) - Vol 2 (Local V.O)	Parois verticales intérieures et enduits	Murs et cloisons	Enduit ciment	B	S62 - S63	Sondage et extension de la zone homogène du prélèvement P12	béton banché brut	P12	Enduit compact gris + matériau compact gris hétérogène	Négatif	Négatif sur analyse

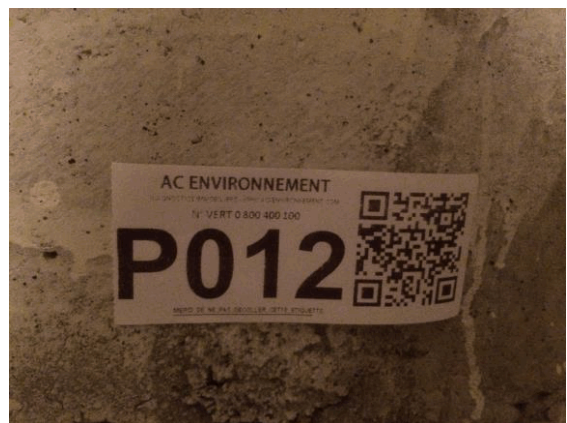
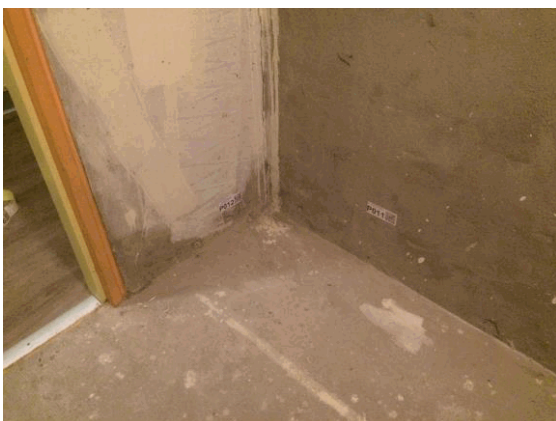
002HD001391 n°12 - 1 (P12)

Vol 7 (local technique 1)	Parois verticales intérieures et enduits	Murs et cloisons	Enduit ciment	B	P12	Réalisation d'un prélèvement	béton banché brut	P12	Enduit compact gris + matériau compact gris hétérogène	Négatif	Négatif sur analyse	
Vol 10 (local technique 2) - Vol 6 (local VO 1) - Vol 9 (local VO 2) - Vol 12 (local VO 3)	Parois verticales intérieures et enduits	Murs et cloisons	Enduit ciment	B	S58 - S59 - S60 - S61	Sondage et extension de la zone homogène du prélèvement P12	béton banché brut	P12	Enduit compact gris + matériau compact gris hétérogène	Négatif	Négatif sur analyse	
Vol 5 (PC R+1)	Parois verticales intérieures et enduits	Cloisons légères ou préfabriquées	Plaques planes en fibres-ciment	B	S13	Linteaux gaines techniques					Présence sur jugement personnel de l'opérateur de repérage	EP

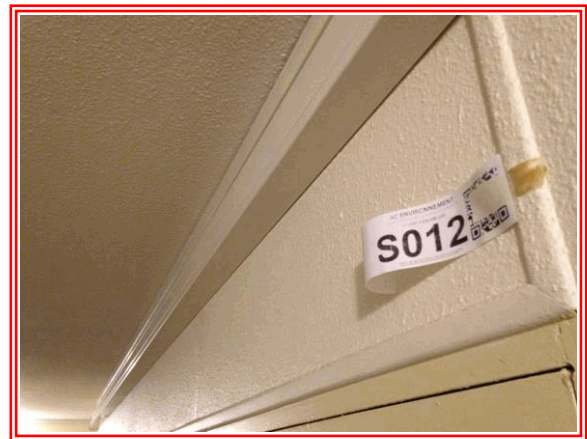
S12 - 1 (S12)

Vol 4 (PC RDC)	Parois verticales intérieures et enduits	Cloisons légères ou préfabriquées	Plaques planes en fibres-ciment	B	S12	Linteaux gaines techniques					Présence sur jugement personnel de l'opérateur de repérage	EP

Réf commande :	002HD001391	Materiau :	Plaques planes en fibres-ciment
Réf mesure :	S12	Destination du local :	Vol 4
Date évaluation :	27/02/2017	Local ou zone homogène :	Vol 4 (PC RDC)
Batiment :

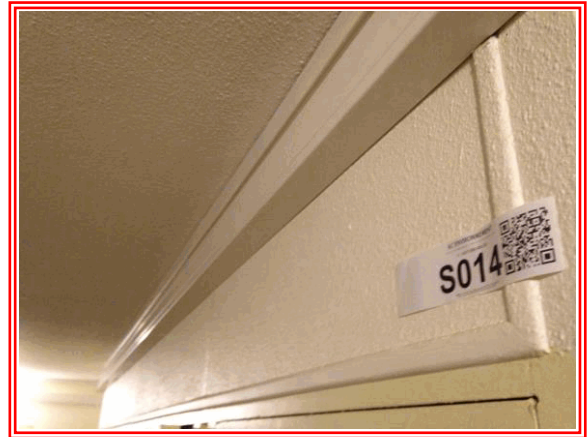
S14 - 1 (S14)

Etages												
Vol 8 (PC R+2)	Parois verticales intérieures et enduits	Cloisons légères ou préfabriquées	Plaques planes en fibres-ciment	B	S14	Linteaux gaines techniques					Présence sur jugement personnel de l'opérateur de repérage	EP
Vol 11 (PC R+3)	Parois verticales intérieures et enduits	Cloisons légères ou préfabriquées	Plaques planes en fibres-ciment	B	S15	Linteaux gaines techniques					Présence sur jugement personnel de l'opérateur de repérage	EP
Vol 5 (PC R+1)	Plafond et faux-plafonds	Plafonds	Enduit plâtre + peinture blanche	B	P18	Réalisation d'un prélèvement		P18	Enduit gris en vrac non séparable + peintures multiples non séparable + matériau plâtreux blanc non séparable	Négatif	Négatif sur analyse	
Vol 8 (PC R+2)	Plafond et faux-plafonds	Plafonds	Enduit plâtre + peinture blanche	B	S78	Sondage et extension de la zone homogène du prélèvement P18		P18	Enduit gris en vrac non séparable + peintures multiples non séparable + matériau plâtreux blanc non séparable	Négatif	Négatif sur analyse

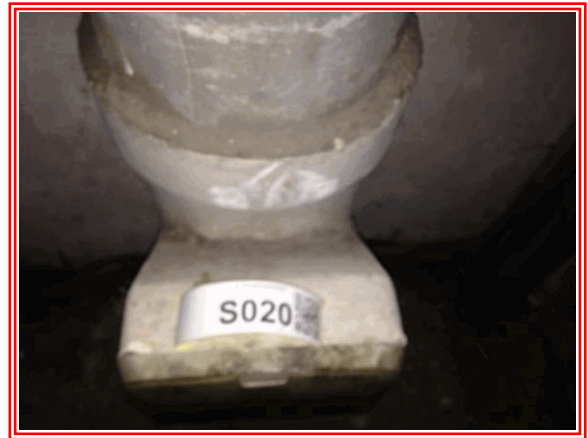
S20 - 1 (S20)

Vol 6 (local VO 1)	Conduits, canalisations et équipements	Vide ordure	Conduit en fibres-ciment	B	S20						Présence sur jugement personnel de l'opérateur de repérage	EP
Vol 9 (local VO 2)	Conduits, canalisations et équipements	Vide ordure	Conduit en fibres-ciment	B	S21						Présence sur jugement personnel de l'opérateur de repérage	EP
Vol 12 (local VO 3)	Conduits, canalisations et équipements	Vide ordure	Conduit en fibres-ciment	B	S22						Présence sur jugement personnel de l'opérateur de repérage	EP
Vol 7 (local technique 1)	Parois verticales intérieures et enduits	Murs et cloisons	Enduit plâtre	B	P19	Réalisation d'un prélèvement		P19	Enduit plâtreux blanc en vrac + matériau rouge en vrac non séparable	Négatif	Négatif sur analyse

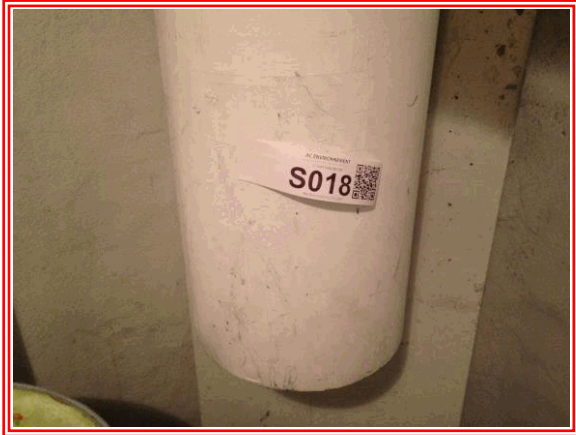
S18 - 1 (S18)

RDC												
Vol 2 (Local V.O)	Conduits, canalisations et équipements	Vide ordure	Conduit en fibres-ciment	B	S18						Présence sur jugement personnel de l'opérateur de repérage	EP
Vol 3 (local technique)	Conduits, canalisations et équipements	Conduit eau	Conduit en fibres-ciment	B	S19	Au sol					Présence sur jugement personnel de l'opérateur de repérage	EP
