## Rapport de mission de repérage des matériaux et produits de la liste A et B contenant de l'amiante à intégrer au Dossier Technique Amiante (DTA)

| Adresse : | ROUTE DE NEAU |
| CP - Ville : | 53600 EVRON |
| Désignation : | Habitation (Parties communes) - Bâtiment composé de 1 cage et de 2 étages |

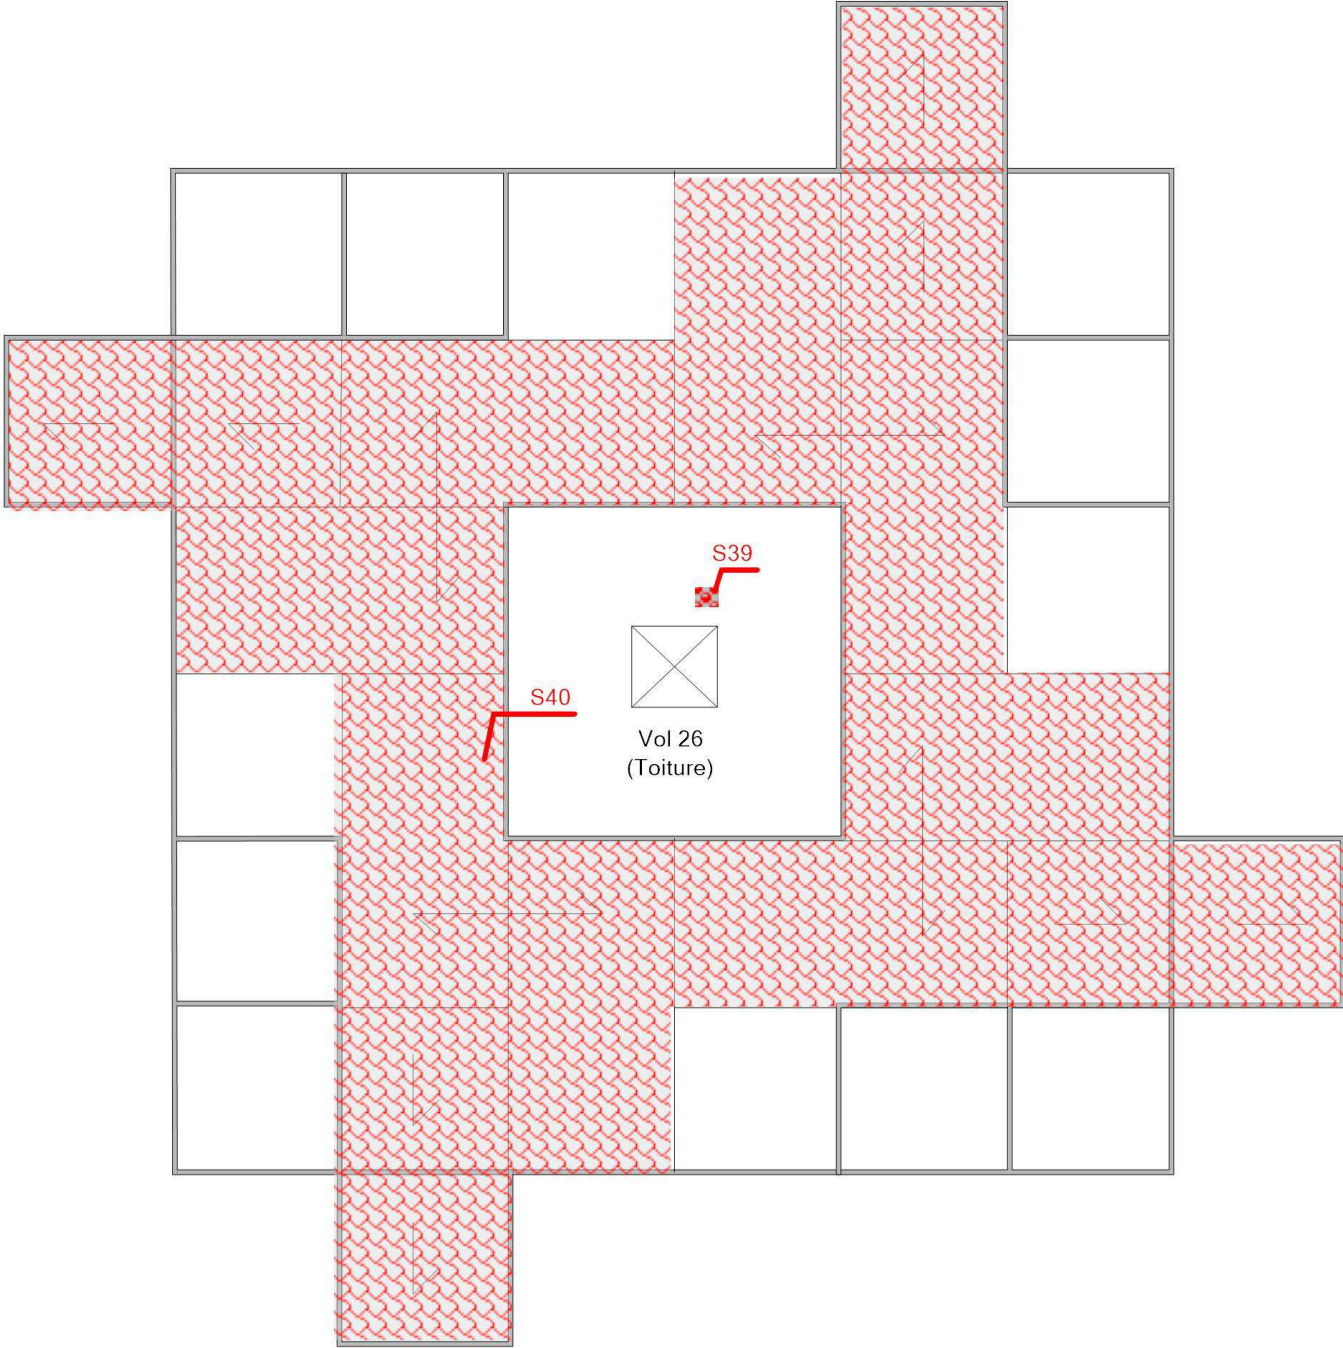
| TOITURE - MPCA TOUTES CATÉGORIES CONFONDUES | | | | Référence:<br>002HD001456 |

| TOITURE - MPCA TOUTES CATÉGORIES CONFONDUES | | | | Référence:<br>002HD001456 |
|---|---|---|---|---|
| | | | | S39: Conduit en fibres-ciment |
| | | | | S40: Ardoises composites |

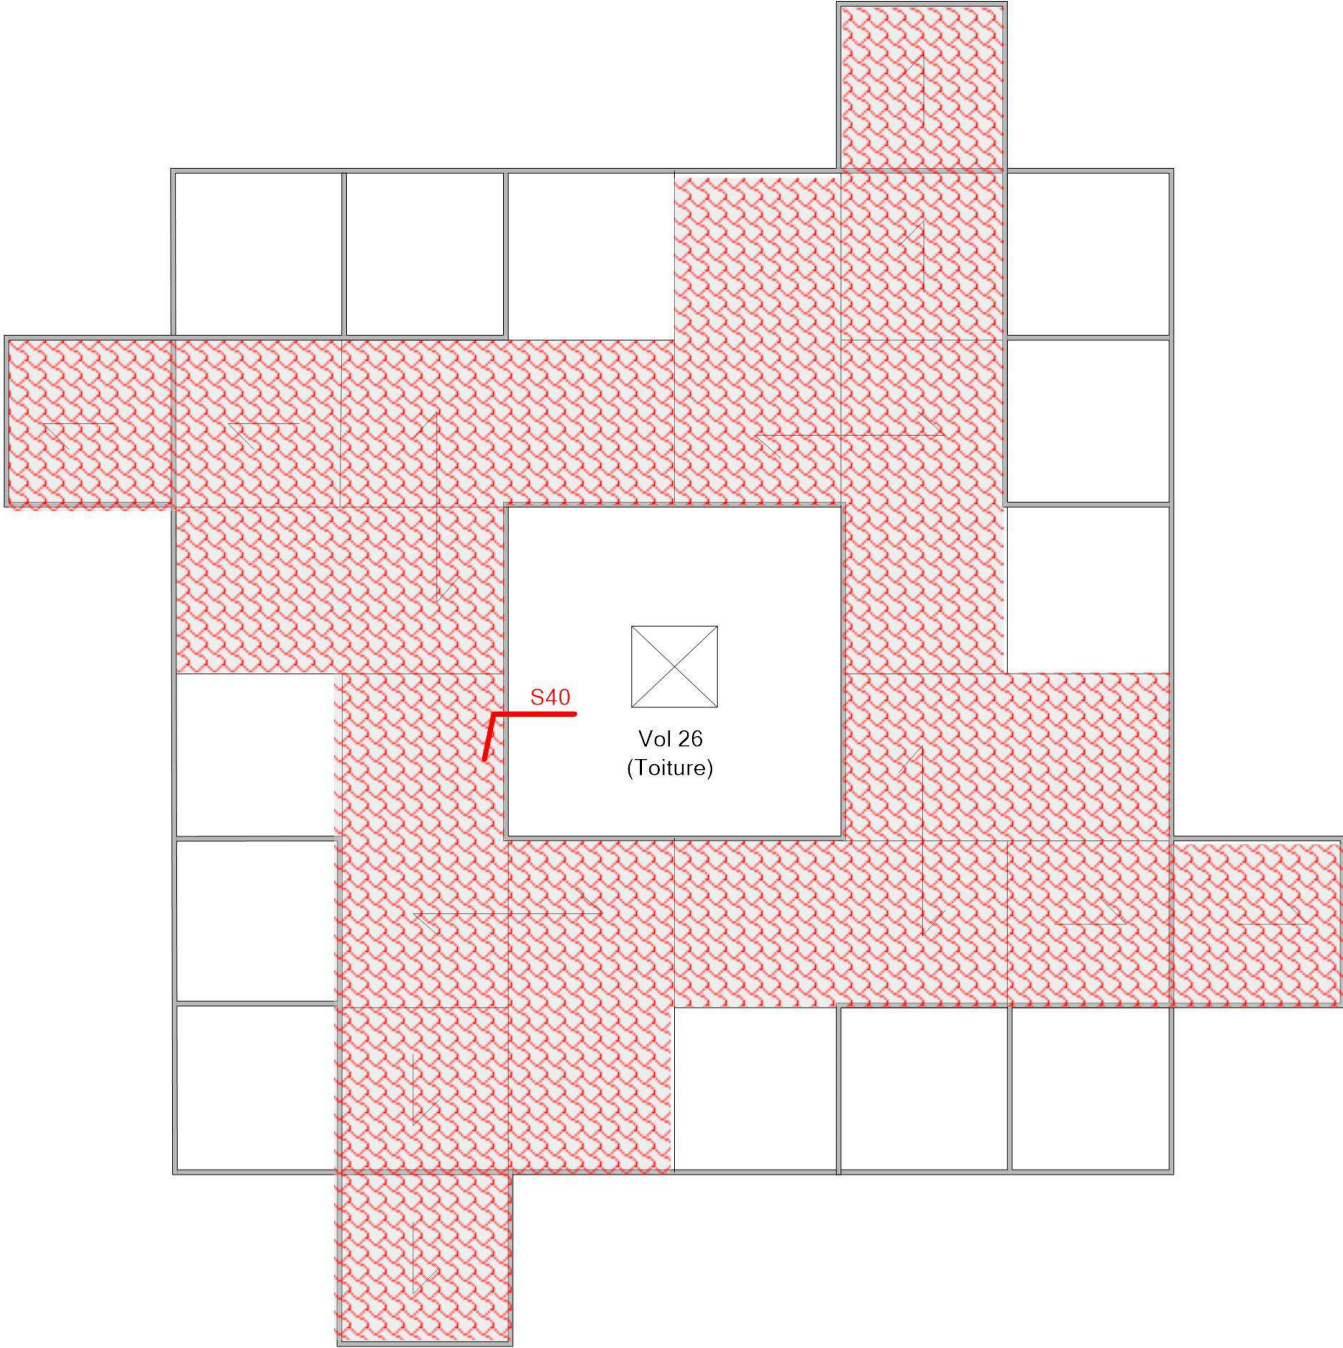
| TOITURE - MPCA TOITURE ET ÉTANCHÉITÉ | | | | Référence:<br>002HD001456 |

| TOITURE - MPCA TOITURE ET ÉTANCHÉITÉ | | | | Référence:<br>002HD001456 |
|---|---|---|---|---|
| | | | | S40: Ardoises composites |

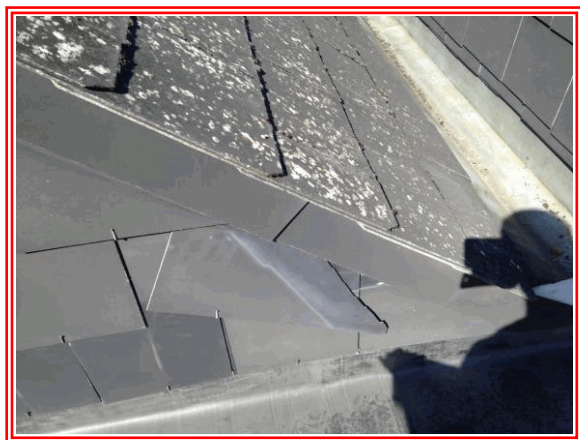
S40 - 1 (S40)

| Localisation | Matériau | Critère de décision | |
|---|---|---|---|
| Vol 26 (Toiture) | Ardoises composites | | Positif sur documentcf<br>prélèvement n° 36 du rapport<br>société AC-ENVIRONNEMENT<br>n°002LQ000349 |

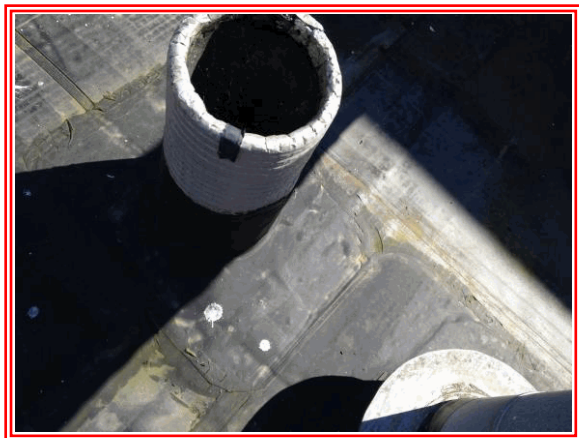
S39 - 1 (S39)

| Localisation | Matériau | Critère de décision | |
|---|---|---|---|
| Vol 26<br>(Toiture) | Conduit en fibres-ciment | | Positif sur jugement personnel |
