Rapport de mission de repérage des matériaux et produits de la liste A et B contenant de l'amiante à intégrer au Dossier Technique Amiante (DTA)

Adresse :	ROUTE DE NEAU
CP - Ville :	53600 EVRON
Référence client :	_0018200003_
Rapport émis le :	12/08/2016
Désignation :	Habitation (Parties communes) - Bâtiment composé de 1 cage et de 3 étages

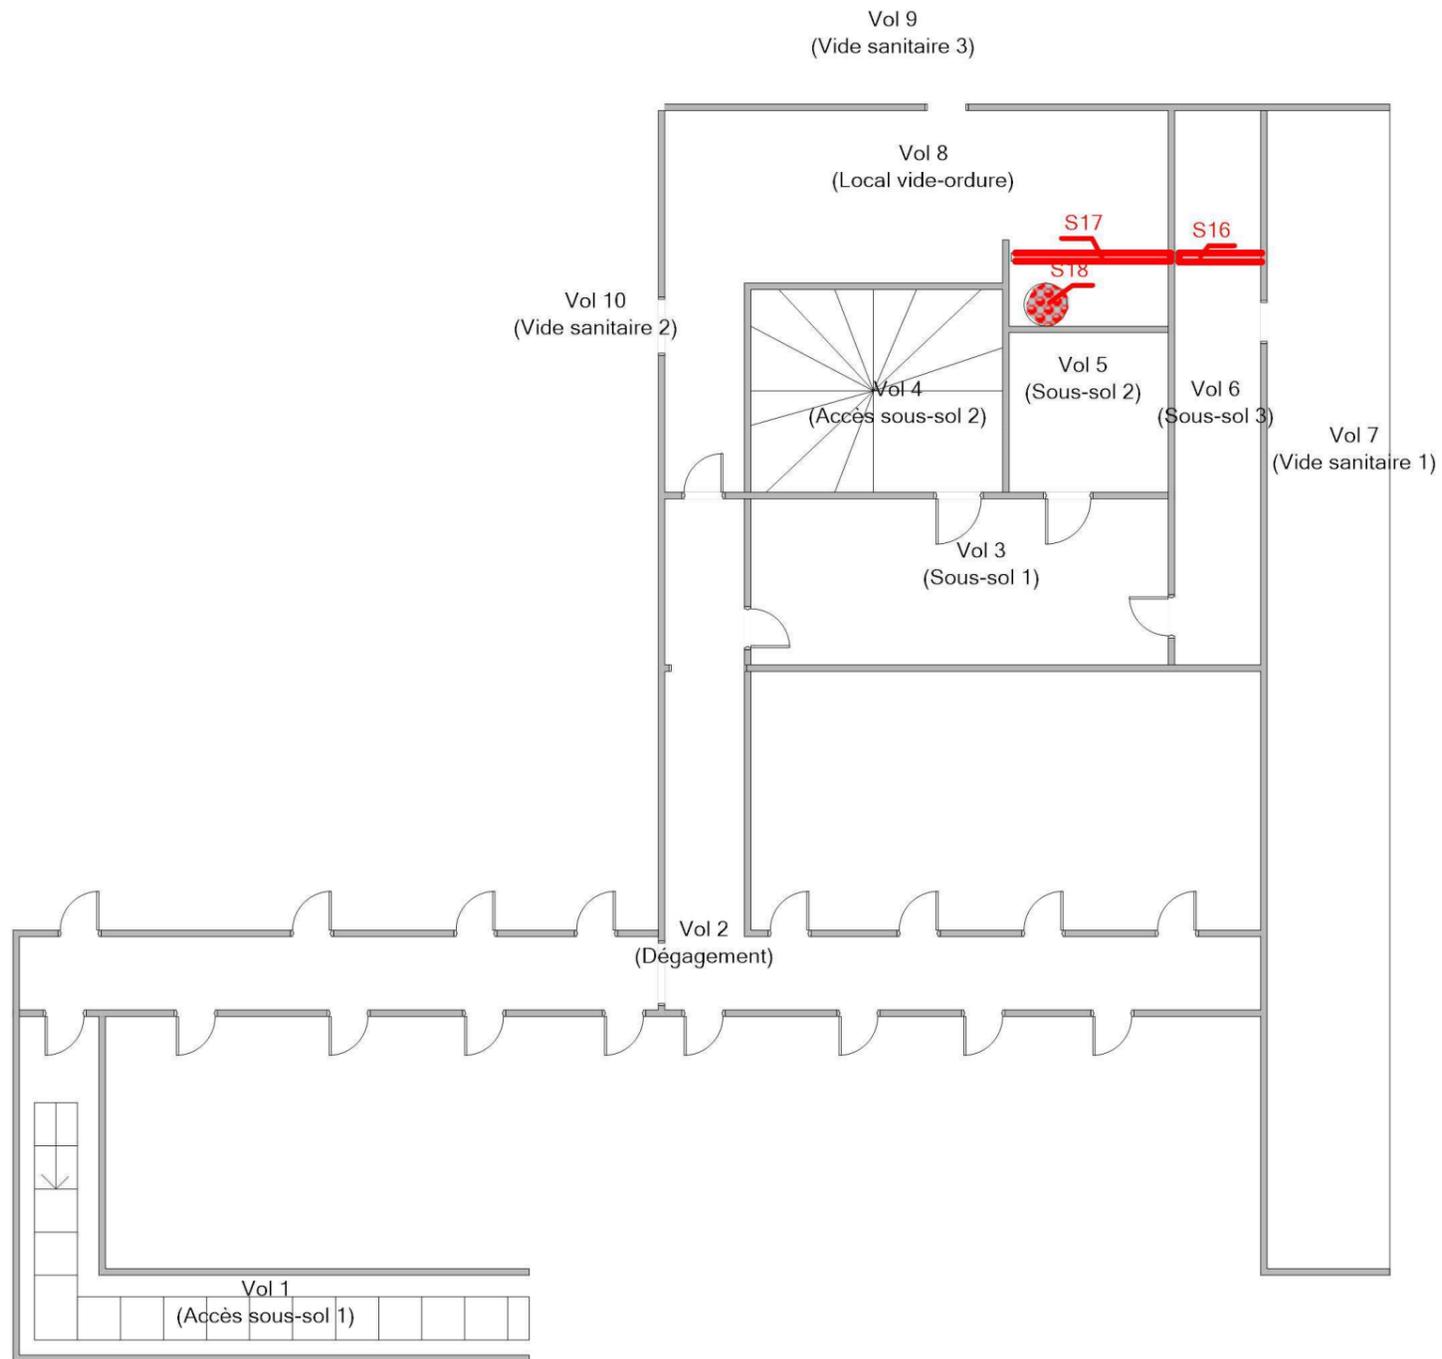
SOUS-SOL - MPCA CONDUITS, CANALISATIONS ET ÉQUIPEMENTS

S17: Conduit en fibres-ciment
	S18: Conduit en fibres-ciment
	S16: Conduit en fibres-ciment

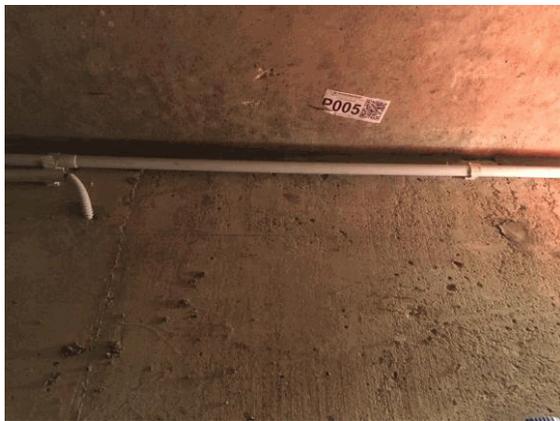
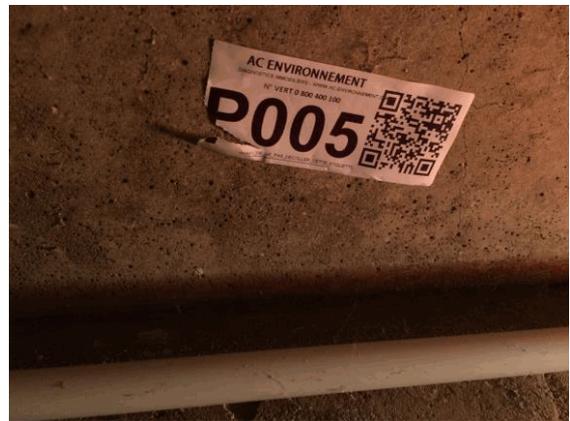
002LQ000349 n°5 - 1 (P5)

Vol 16 (Local technique 1) - Vol 17 (Local technique 2)	Plafond et faux-plafonds	Plafonds	Enduit ciment	B	S117 - S118	Sondage et extension de la zone homogène du prélèvement P5		P5	Enduit gris en vrac hétérogène	Négatif	Négatif sur analyse	
Vol 18 (Accès étage 1) - Vol 15 (PC RDC)	Parois verticales intérieures et enduits	Murs et cloisons	Enduit plâtre	B	S23 - S47	Sondage et extension de la zone homogène du prélèvement P9	aspect projeté + peinture jaune	P9	Enduit plâtreux blanc en vrac non séparable + matériau gris en vrac non séparable + peintures multiples non séparable	Négatif	Négatif sur analyse	
Vol 18 (Accès étage 1)	Plafond et faux-plafonds	Plafonds	Enduit ciment	B	S19 (P10)	Sondage et extension de la zone homogène du prélèvement P10	sous-face escalier	P10	Enduit ciment	Positif	Présence sur analyse	EP
Vol 11 (Local à velo 1)	Parois verticales intérieures et enduits	Murs et cloisons	Enduit ciment	B	P18	Réalisation d'un prélèvement	porteur	P18	Enduit plâtreux blanc en vrac avec couche en papier non séparable + peintures multiples non séparable	Positif	Présence sur analyse	EP

Vol 2 (Dégagement)	Plafond et faux-plafonds	Plafonds	Enduit ciment	B	P5	Réalisation d'un prélèvement		P5	Enduit gris en vrac hétérogène	Négatif	Négatif sur analyse	
Vol 5 (Sous-sol 2) - Vol 6 (Sous-sol 3)	Plafond et faux-plafonds	Plafonds	Enduit ciment	B	S13 - S14	Sondage et extension de la zone homogène du prélèvement P5		P5	Enduit gris en vrac hétérogène	Négatif	Négatif sur analyse

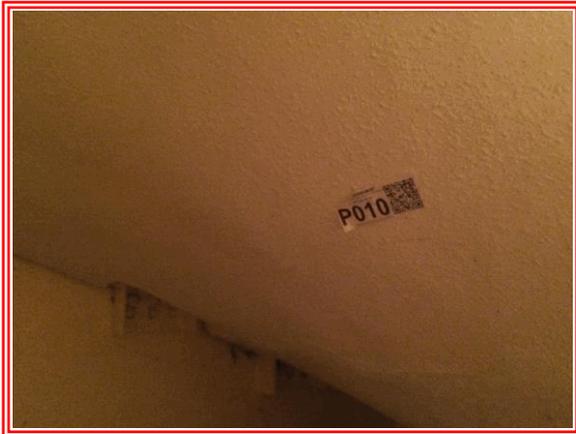
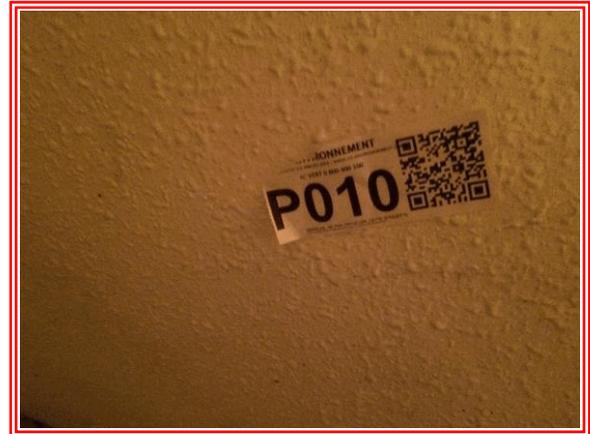
002LQ000349 n°10 - 1 (P10)

Vol 20 (Accès étage 2)	Plafond et faux-plafonds	Plafonds	Enduit ciment	B	S20 (P10)	Sondage et extension de la zone homogène du prélèvement P10	sous-face escalier	P10	Enduit ciment	Positif	Présence sur analyse	EP
Vol 24 (Accès étage 3)	Plafond et faux-plafonds	Plafonds	Enduit ciment	B	S21 (P10)	Sondage et extension de la zone homogène du prélèvement P10	sous-face escalier	P10	Enduit ciment	Positif	Présence sur analyse	EP
Vol 19 (PC R+1) - Vol 23 (PC R+2) - Vol 27 (PC R+3)	Plafond et faux-plafonds	Plafonds	Enduit plâtre	B	S93 - S94 - S95	Sondage et extension de la zone homogène du prélèvement P26	aspect projeté , blanc	P26	Enduit plâtreux blanc en vrac non séparable + peintures multiples non séparable	Négatif	Négatif sur analyse	
Vol 19 (PC R+1)	Parois verticales intérieures et enduits	Murs et cloisons	Enduit ciment	B	P34	Réalisation d'un prélèvement	gaine technique	P34	Enduit gris en vrac hétérogène	Négatif	Négatif sur analyse

Vol 4 (Accès sous-sol 2)	Plafond et faux-plafonds	Plafonds	Enduit ciment	B	P10	Réalisation d'un prélèvement	sous-face escalier	P10	Enduit ciment	Positif	Présence sur analyse	EP
Vol 7 (Vide sanitaire 1)										Néant	Absence	
Vol 9 (Vide sanitaire 3)										Néant	Absence	
Vol 10 (Vide sanitaire 2)										Néant	Absence	
Toiture

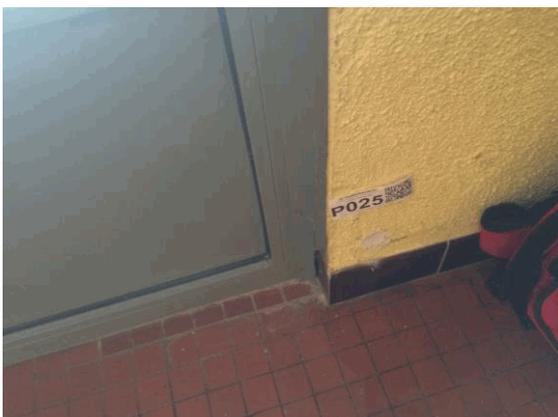
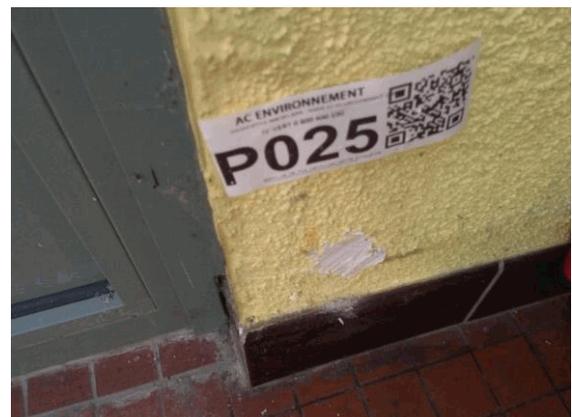
002LQ000349 n°25 - 1 (P25)

RDC												
Vol 14 (Hall d'entrée)	Parois verticales intérieures et enduits	Murs et cloisons	Enduit ciment	B	P25	Réalisation d'un prélèvement	crépi jaune	P25	Enduit gris en vrac non séparable + peintures multiples non séparable	Négatif	Négatif sur analyse	
Vol 14 (Hall d'entrée)	Parois verticales intérieures et enduits	Murs et cloisons	Enduit ciment	B	P25	Sondage et extension de la zone homogène du prélèvement P25	crépi jaune	P25	Enduit gris en vrac non séparable + peintures multiples non séparable	Négatif	Négatif sur analyse	
Vol 15 (PC RDC)	Plafond et faux-plafonds	Plafonds	Enduit plâtre	B	P26	Réalisation d'un prélèvement	aspect projeté , blanc	P26	Enduit plâtreux blanc en vrac non séparable + peintures multiples non séparable	Négatif	Négatif sur analyse	
Vol 14 (Hall d'entrée)	Plafond et faux-plafonds	Plafonds	Enduit plâtre	B	S48	Sondage et extension de la zone homogène du prélèvement P26	aspect projeté , blanc	P26	Enduit plâtreux blanc en vrac non séparable + peintures multiples non séparable	Négatif	Négatif sur analyse

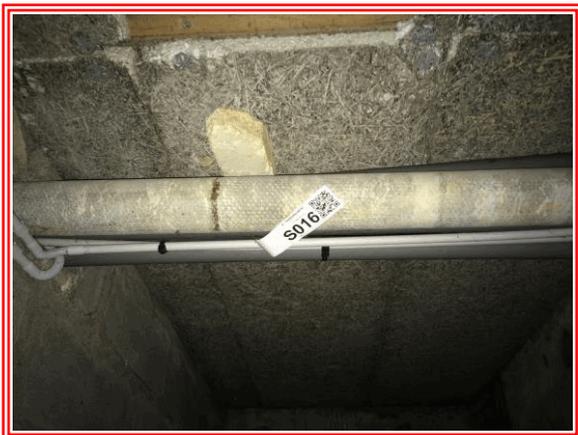
S16 - 1 (S16)

Localisation	Matériau	Critère de décision	
		après analyse	sur décision de l'opérateur
Vol 6 (Sous-sol 3)	Conduit en fibres-ciment		Positif sur jugement personnel
Vol 8 (Local vide-ordure)	Conduit en fibres-ciment		Positif sur jugement personnel
Vol 8 (Local vide-ordure)	Conduit en fibres-ciment		Positif sur document
Vol 4 (Accès sous-sol 2)	Enduit ciment	Positif sur analyse	
Vol 18 (Accès étage 1)	Enduit ciment	Positif sur analyse	
Vol 20 (Accès étage 2)	Enduit ciment	Positif sur analyse	
Vol 24 (Accès étage 3)	Enduit ciment	Positif sur analyse	
Vol 11 (Local à vélo 1)	Enduit plâtreux blanc en vrac avec couche en papier non séparable + peintures multiples non séparable	Positif sur analyse	
Vol 31 (Toiture)	Mitron		Positif sur jugement personnel
Vol 31 (Toiture)	Matériau compact noir avec fibres visibles	Positif sur analyse	
Vol 28 (Accès étage 4)	Enduit plâtreux blanc en vrac non séparable + matériau gris en vrac non séparable + peinture non séparable	Positif sur analyse

Sous-sol												
Vol 6 (Sous-sol 3)	Conduits, canalisations et équipements	Conduit eau	Conduit en fibres-ciment	B	S16						Présence sur jugement personnel de l'opérateur de repérage	EP
Vol 8 (Local vide-ordure)	Conduits, canalisations et équipements	Conduit eau	Conduit en fibres-ciment	B	S17						Présence sur jugement personnel de l'opérateur de repérage	EP
Vol 8 (Local vide-ordure)	Conduits, canalisations et équipements	Vide ordure	Conduit en fibres-ciment	B	S18						Présence sur document	EP
Vol 8 (Local vide-ordure)	Conduits, canalisations et équipements	Conduit air		I2 - 1	i2	ventilations haute local ordures					impossibilité de connaître la nature des matériaux présents derrière les grilles sans sondage destructif	
Vol 4 (Accès sous-sol 2)	Parois verticales intérieures et enduits	Murs et cloisons	Enduit plâtre	B	P9	Réalisation d'un prélèvement	aspect projeté + peinture jaune	P9	Enduit plâtreux blanc en vrac non séparable + matériau gris en vrac non séparable + peintures multiples non séparable	Négatif	Négatif sur analyse

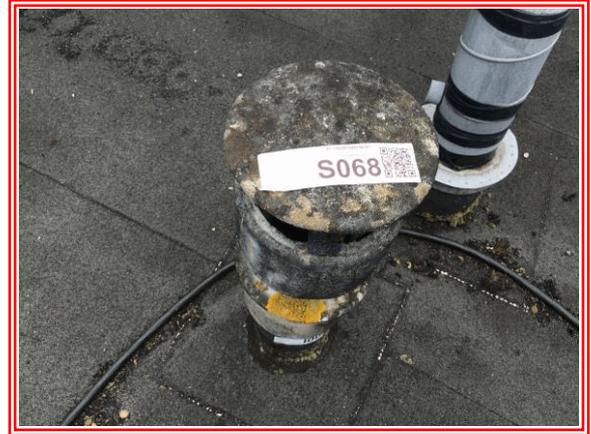
S68 - 1 (S68)

Toiture												
Vol 31 (Toiture)	Toiture et étanchéité	Eléments ponctuels	Mitron	B	S68	fibro-ciment					Présence sur jugement personnel de l'opérateur de repérage	EP
Vol 31 (Toiture)	Toiture et étanchéité	Ardoises	Ardoises composites	B	P36	Réalisation d'un prélèvement		P36	Matériau compact noir avec fibres visibles	Positif	Présence sur analyse	EP
