## Rapport de mission de repérage des matériaux et produits de la liste A et B contenant de l'amiante à intégrer au Dossier Technique Amiante (DTA)

Adresse :	LES ROCHERS 1
CP - Ville :	53410 PORT BRILLET
Référence client :	_0019500001_
Rapport émis le :	26/04/2017
Désignation :	Habitation (Parties communes) - Bâtiment composé de 1 cage et de 2 étages

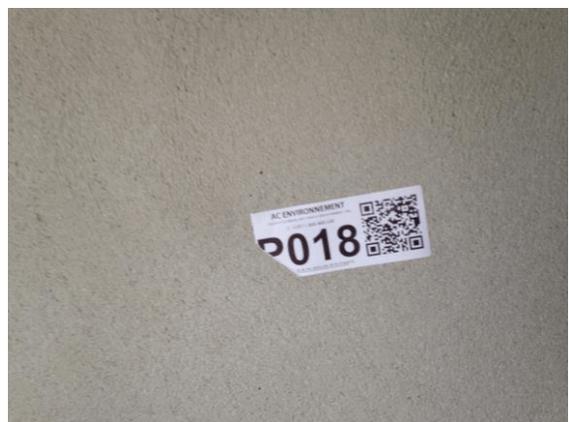
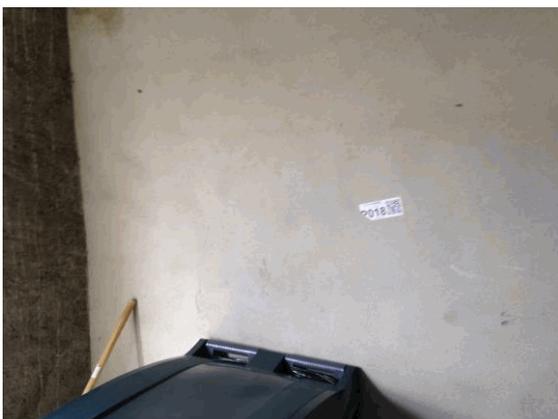
002HD001457 n°18 - 1 (P18)

PC RDC												
Vol 2 (local vélo)	Parois verticales intérieures et enduits	Murs et cloisons	Enduit ciment	B	P18	Réalisation d'un prélèvement	Enduit gratté	P18	Enduit gris en vrac	Négatif	Négatif sur analyse	
Vol 2 (local vélo)	Parois verticales intérieures et enduits	Murs et cloisons	Enduit ciment	B	P18	Sondage et extension de la zone homogène du prélèvement P18	Enduit gratté	P18	Enduit gris en vrac	Négatif	Négatif sur analyse	
Vol 2 (local vélo)	Parois verticales intérieures et enduits	Murs et cloisons	Enduit ciment	B	P19	Réalisation d'un prélèvement	Rugueux	P19	Enduit gris en vrac	Négatif	Négatif sur analyse	
Plan masse												
Vol 12 (Toiture)	Toiture et étanchéité	Eléments ponctuels	Mitron	B	S60						Présence sur jugement personnel de l'opérateur de repérage	EP

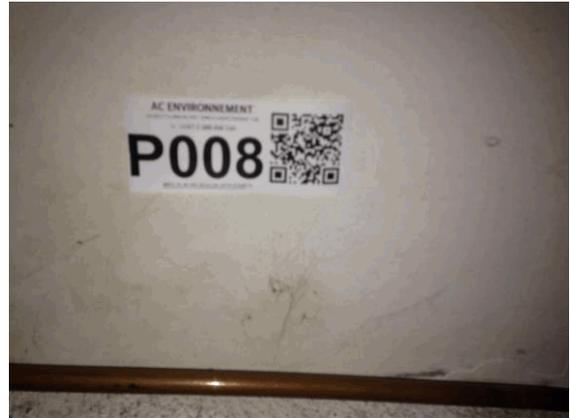
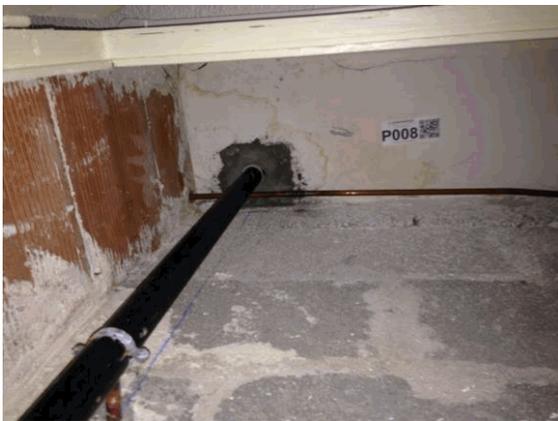
002HD001457 n°8 - 1 (P8)

Vol 3 (PC RDC)	Plafond et faux-plafonds	Plafonds	Enduit plâtre	B	P8	Réalisation d'un prélèvement	Plafond gaine technique	P8	Enduit plâtreux blanc en vrac	Négatif	Négatif sur analyse	
Vol 3 (PC RDC)	Plafond et faux-plafonds	Plafonds	Enduit plâtre	B	P10	Réalisation d'un prélèvement	Plafond dur droit	P10	Enduit plâtreux blanc en vrac + peintures multiples non séparable	Négatif	Négatif sur analyse	
Vol 3 (PC RDC)	Parois verticales intérieures et enduits	Murs et cloisons	Plaques planes en fibres-ciment	B	S1	Imposte porte gaines techniques					Présence sur jugement personnel de l'opérateur de repérage	EP
Vol 2 (local vélo)	Conduits, canalisations et équipements	Conduit eau	Calorifugeage	A	P15	Réalisation d'un prélèvement	Laine de roche + enduit platre	P15	Matériau fibreux orange + toile blanche plâtrée non séparable + papier bitumé non séparable	Négatif	Négatif sur analyse	
Vol 11 (SAS extérieur)	Conduits, canalisations et équipements	Conduit eau	Calorifugeage	A	S40	Sondage et extension de la zone homogène du prélèvement P15	Laine de roche + enduit platre	P15	Matériau fibreux orange + toile blanche plâtrée non séparable + papier bitumé non séparable	Négatif	Négatif sur analyse

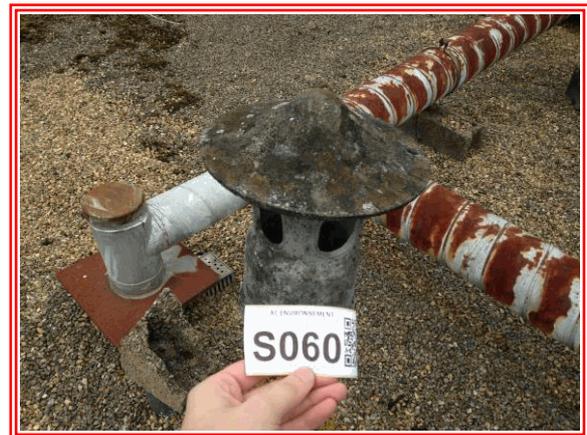
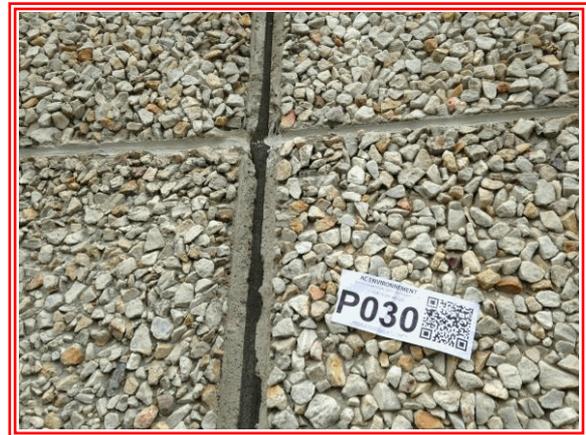
S60 - 1 (S60)

S60: Mitron

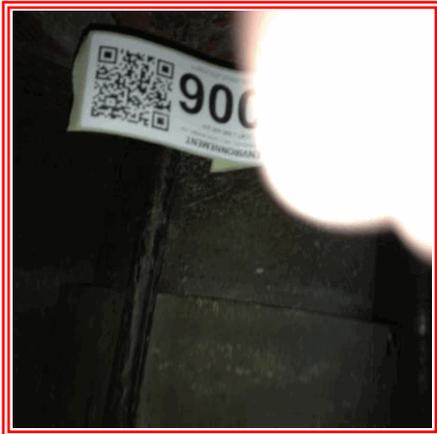
S6 - 1 (S6)

PC ETAGE												
Vol 10 (local VO)	Conduits, canalisations et équipements	Vide ordure	Conduit en fibres-ciment	B	S6						Présence sur jugement personnel de l'opérateur de repérage	EP
PC RDC												
Vol 1 (chaufferie)	Conduits, canalisations et équipements	Conduit eau	Calorifugeage	A	P1	Réalisation d'un prélèvement	Mousse noire avec tresse et enduit	P1	Matériau noir en mousse + toile blanche enduite + peinture	Négatif	Négatif sur analyse	
Vol 3 (PC RDC)	Parois verticales intérieures et enduits	Murs et cloisons	Enduit plâtre	B	P7	Réalisation d'un prélèvement	Enduit platre sur porteur + peinture gouttelé beige.	P7	Enduit plâtreux blanc en vrac + peintures multiples non séparable	Négatif	Négatif sur analyse	
Vol 3 (PC RDC)	Parois verticales intérieures et enduits	Murs et cloisons	Enduit plâtre	B	P7	Sondage et extension de la zone homogène du prélèvement P7	Enduit platre sur porteur + peinture gouttelé beige.	P7	Enduit plâtreux blanc en vrac + peintures multiples non séparable	Négatif	Négatif sur analyse

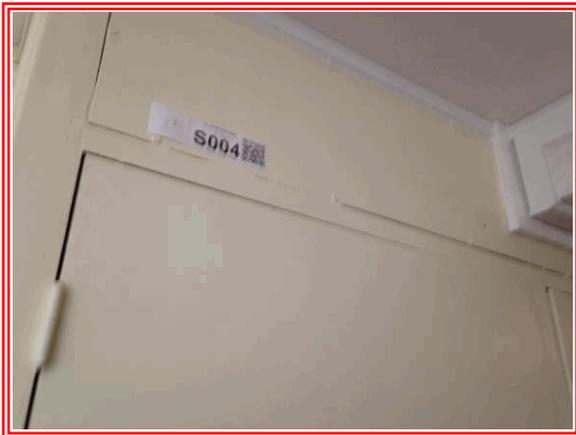
S4 - 1 (S4)

Réf commande :	002HD001457	Materiau :	Plaques planes en fibres-ciment
Réf mesure :	S4	Destination du local :	
Date évaluation :	13/04/2017	Local ou zone homogène :	Vol 9
Batiment :			(PC R+2)

Résultat :	Evaluation périodique
Commentaire :
