Rapport de mission de repérage des matériaux et produits de la liste A et B contenant de l'amiante à intégrer au Dossier Technique Amiante (DTA)

Adresse :	RUE NOEL
CP - Ville :	53200 CHATEAU GONTIER
Référence client :	_0020000001_
Rapport émis le :	07/04/2017
Désignation :	Habitation (Parties communes) - Bâtiment composé de 1 cage et de 1 étage

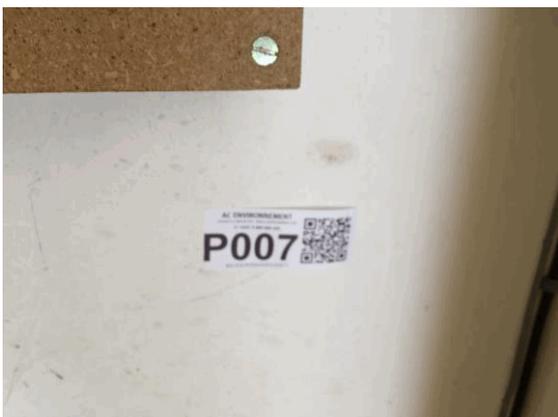
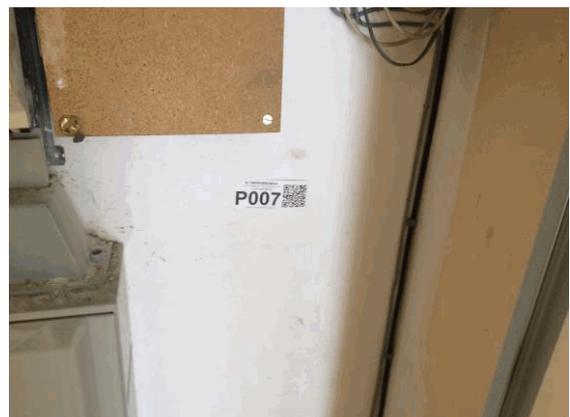
002OY000458 n°7 - 1 (P7)

PARTIES COMMUNES												
Vol 1 (RDC)	Parois verticales intérieures et enduits	Murs et cloisons	Enduit plâtre	B	P7	Réalisation d'un prélèvement	brut gaines techniques	P7	Enduit plâtreux blanc en vrac + matériau gris en faible quantité non séparable + peinture non séparable	Négatif	Négatif sur analyse	
Vol 3 (R+1)	Parois verticales intérieures et enduits	Murs et cloisons	Enduit plâtre	B	S8	Sondage et extension de la zone homogène du prélèvement P7	brut gaines techniques	P7	Enduit plâtreux blanc en vrac + matériau gris en faible quantité non séparable + peinture non séparable	Négatif	Négatif sur analyse	
Vol 1 (RDC)	Plafond et faux-plafonds	Plafonds	Enduit plâtre	B	P8	Réalisation d'un prélèvement	plafond droit	P8	Enduit plâtreux blanc en vrac + peinture non séparable	Négatif	Négatif sur analyse	
Vol 2 (Local poubelle)	Plafond et faux-plafonds	Plafonds	Enduit plâtre	B	S9	Sondage et extension de la zone homogène du prélèvement P8	plafond droit	P8	Enduit plâtreux blanc en vrac + peinture non séparable	Négatif	Négatif sur analyse

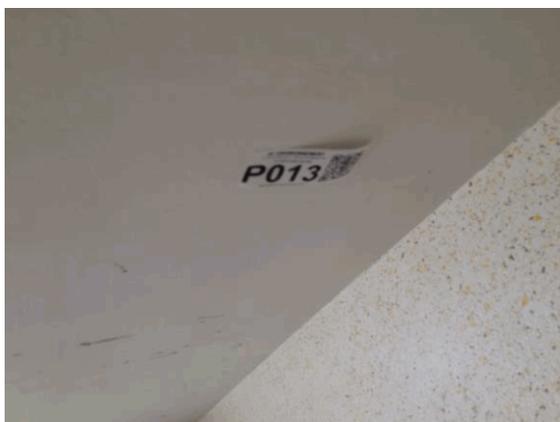
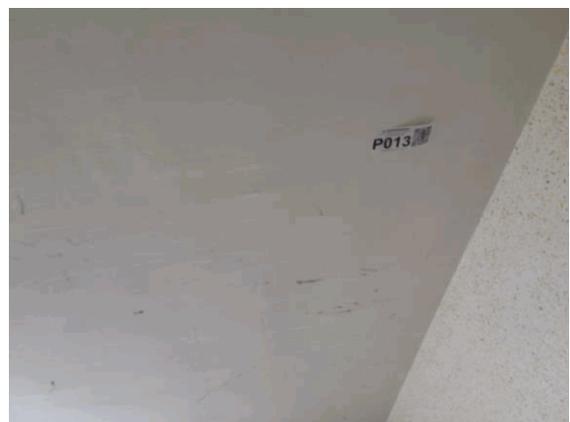
002OY000458 n°13 - 1 (P13)

Vol 1 (RDC)	Plafond et faux-plafonds	Plafonds	Enduit ciment + peinture	B	P13	Réalisation d'un prélèvement	Sous face escalier rampant	P13	Enduit plâtreux blanc en vrac + matériau gris en faible quantité non séparable + peinture non séparable	Négatif	Négatif sur analyse	
PLAN MASSE + TOITURE												
Vol 5 (Toiture)	Toiture et étanchéité	Ardoises	Ardoises composites	B	P20	Réalisation d'un prélèvement		P20	Matériau compact noir avec fibres visibles avec poussières	Positif	Présence sur analyse	EP

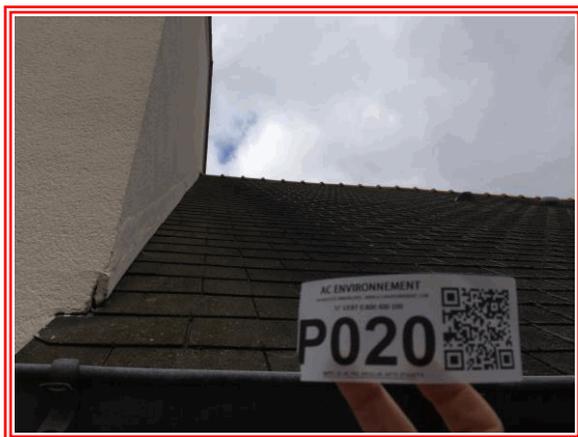
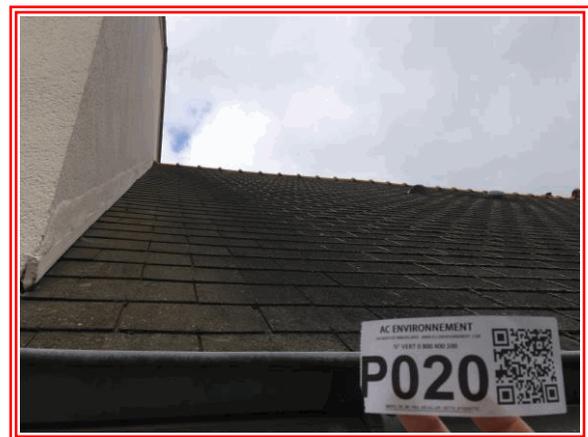
002OY000458 n°20 - 1 (P20)

Localisation	Matériau	Critère de décision	
		après analyse	sur décision de l'opérateur
Vol 5 (Toiture)	Matériau compact noir avec fibres visibles avec poussières	Positif sur analyse	
Vol 6 (FACADE AVANT GAUCHE)	Matériau compact noir avec fibres visibles avec poussières	Positif sur analyse	
Vol 7	Matériau compact noir avec fibres visibles avec poussières	Positif sur analyse	
Vol 8	Matériau compact noir avec fibres visibles avec poussières	Positif sur analyse

P20	Toiture et étanchéité	Ardoises	Matériau compact noir avec fibres visibles avec poussières - -	PLAN MASSE + TOITURE - Vol 5 (Toiture)

Résultat :	Evaluation périodique
Commentaire :
