Rapport de mission de repérage des matériaux et produits de la liste A et B contenant de l'amiante à intégrer au Dossier Technique Amiante (DTA)

Adresse :	RTE DE RENNES 1
CP - Ville :	53400 CRAON
Référence client :	_0020100001_
Rapport émis le :	26/08/2016
Désignation :	Habitation (Parties communes) - Bâtiment composé de 1 cage et de 2 étages

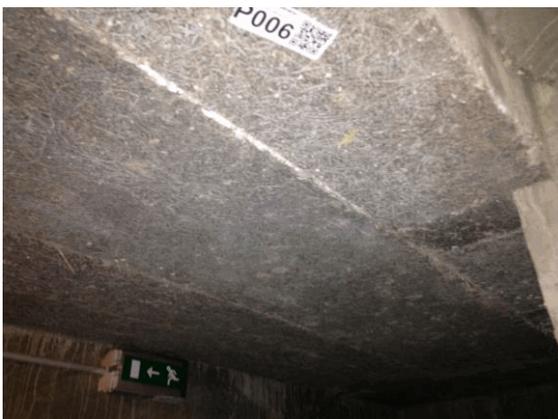
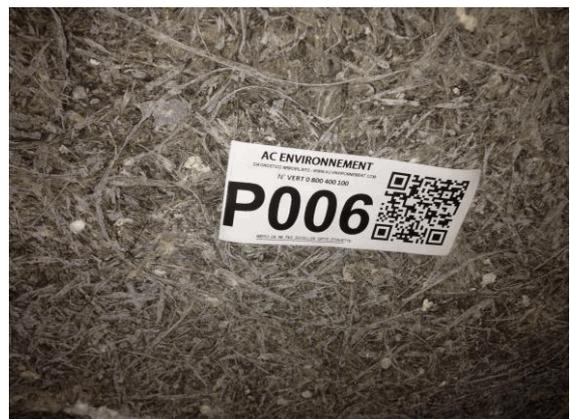
Vol 5 (Cave)	Plafond et faux-plafonds	Plafonds	Panneaux collés	B	P6	Réalisation d'un prélèvement	Fibralite	P6	Bois en lamelles avec liant + matériau compact gris en vrac	Négatif	Négatif sur analyse	
Vol 5 (Cave)	Plafond et faux-plafonds	Plafonds	Enduit ciment	B	P7	Réalisation d'un prélèvement		P7	Enduit gris en vrac + peinture non séparable	Négatif	Négatif sur analyse	
Néant												
Néant	Néant	Néant	Néant	Néant	Néant	Néant	Néant	Néant	Néant	Néant	Néant	
Rdc R+2												
Vol 6 (Hall d'entrée)	Parois verticales intérieures et enduits	Murs et cloisons	Enduit plâtre	B	P11	Réalisation d'un prélèvement		P11	Enduit plâtreux blanc en vrac + matériau gris en vrac non séparable + peinture non séparable	Positif	Présence sur analyse	EP
Vol 6 (Hall d'entrée)	Parois verticales intérieures et enduits	Murs et cloisons	Enduit plâtre	B	P11	Sondage et extension de la zone homogène du prélèvement P11		P11	Enduit plâtreux blanc en vrac + matériau gris en vrac non séparable + peinture non séparable	Positif	Présence sur analyse	EP

002EM000715 n°6 - 1 (P6)

002EM000715 n°6 - 2 (P6)

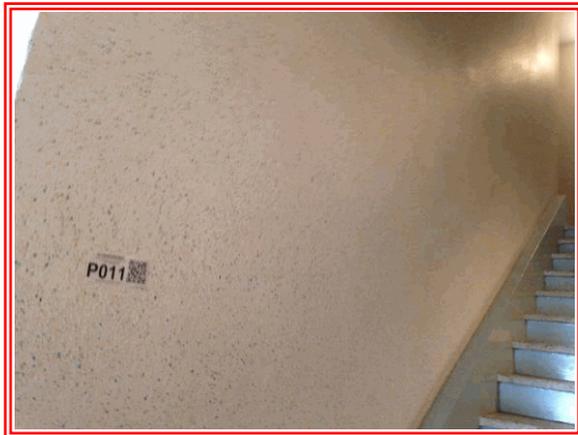
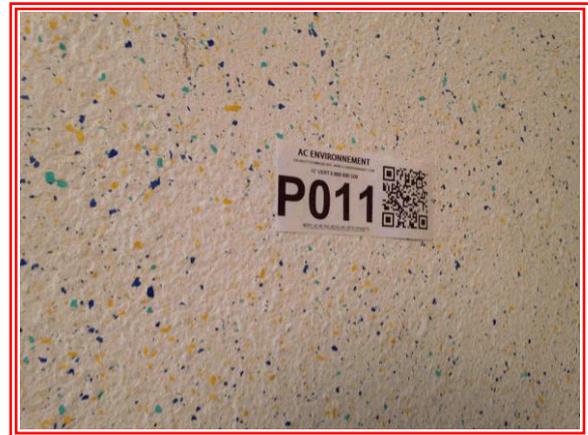
Rdc R+2												
Vol 9 (R+1)	Parois verticales intérieures et enduits	Murs et cloisons	Enduit plâtre	B	S9 (P11)	Sondage et extension de la zone homogène du prélèvement P11		P11	Enduit plâtreux blanc en vrac + matériau gris en vrac non séparable + peinture non séparable	Positif	Présence sur analyse	EP
Vol 10 (R+2)	Parois verticales intérieures et enduits	Murs et cloisons	Enduit plâtre	B	S10 (P11)	Sondage et extension de la zone homogène du prélèvement P11		P11	Enduit plâtreux blanc en vrac + matériau gris en vrac non séparable + peinture non séparable	Positif	Présence sur analyse	EP
Vol 6 (Hall d'entrée)	Parois verticales intérieures et enduits	Murs et cloisons	Enduit ciment	B	P12	Réalisation d'un prélèvement		P12	Enduit gris en vrac + peintures multiples non séparable	Positif	Présence sur analyse	EP
Vol 6 (Hall d'entrée)	Parois verticales intérieures et enduits	Murs et cloisons	Enduit ciment	B	P12	Sondage et extension de la zone homogène du prélèvement P12		P12	Enduit gris en vrac + peintures multiples non séparable	Positif	Présence sur analyse	EP

002EM000715 n°11 - 1 (P11)

002EM000715 n°11 - 2 (P11)

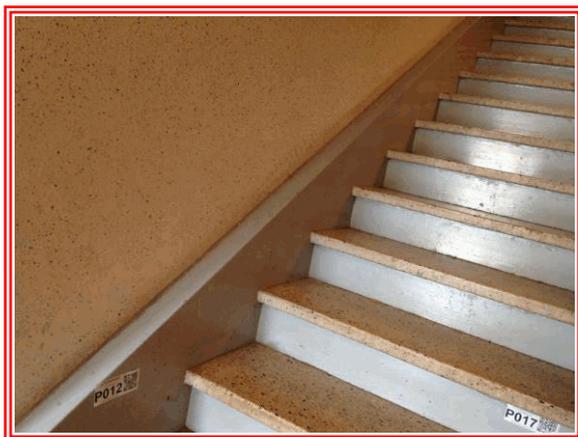
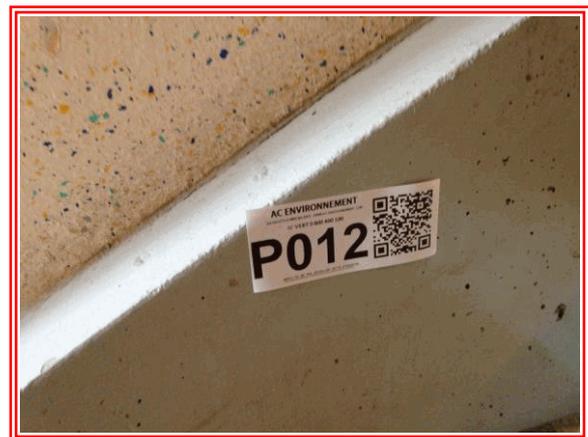
Vol 9 (R+1)	Parois verticales intérieures et enduits	Murs et cloisons	Enduit ciment	B	S11 (P12)	Sondage et extension de la zone homogène du prélèvement P12		P12	Enduit gris en vrac + peintures multiples non séparable	Positif	Présence sur analyse	EP
Vol 10 (R+2)	Parois verticales intérieures et enduits	Murs et cloisons	Enduit ciment	B	S12 (P12)	Sondage et extension de la zone homogène du prélèvement P12		P12	Enduit gris en vrac + peintures multiples non séparable	Positif	Présence sur analyse	EP
Vol 6 (Hall d'entrée)	Plafond et faux-plafonds	Plafonds	Enduit ciment	B	P13	Réalisation d'un prélèvement		P13	Enduit compact gris + peinture non séparable	Positif	Présence sur analyse	EP
Vol 6 (Hall d'entrée)	Plafond et faux-plafonds	Plafonds	Enduit ciment	B	P13	Sondage et extension de la zone homogène du prélèvement P13		P13	Enduit compact gris + peinture non séparable	Positif	Présence sur analyse	EP
Vol 9 (R+1)	Plafond et faux-plafonds	Plafonds	Enduit ciment	B	S13 (P13)	Sondage et extension de la zone homogène du prélèvement P13		P13	Enduit compact gris + peinture non séparable	Positif	Présence sur analyse	EP

002EM000715 n°12 - 1 (P12)

002EM000715 n°12 - 2 (P12)

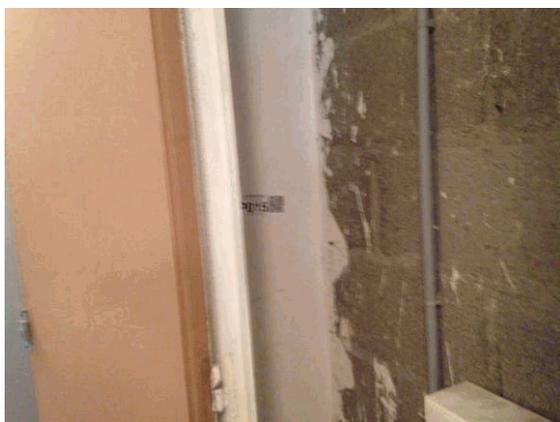
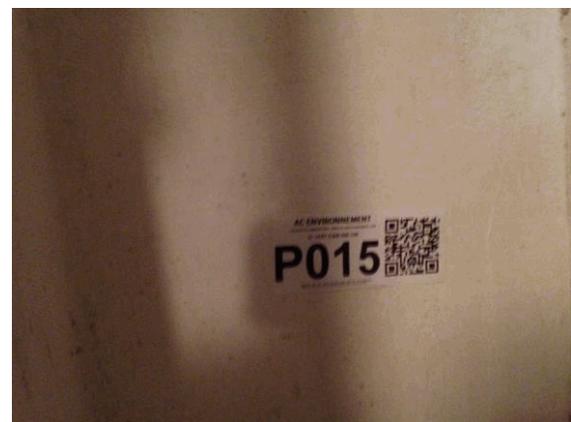
Vol 6 (Hall d'entrée)	Parois verticales intérieures et enduits	Murs et cloisons	Enduit plâtre	B	P15	Réalisation d'un prélèvement		P15	Enduit plâtreux blanc en vrac + matériau rouge en vrac non séparable	Négatif	Négatif sur analyse

002EM000715 n°15 - 1 (P15)

002EM000715 n°15 - 2 (P15)

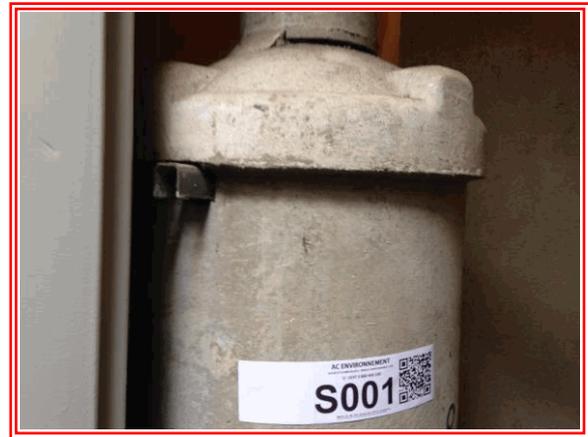
S1 - 1 (S1)

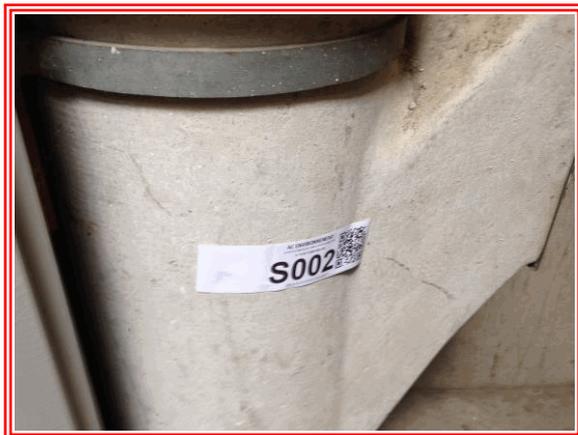
S2 - 1 (S2)

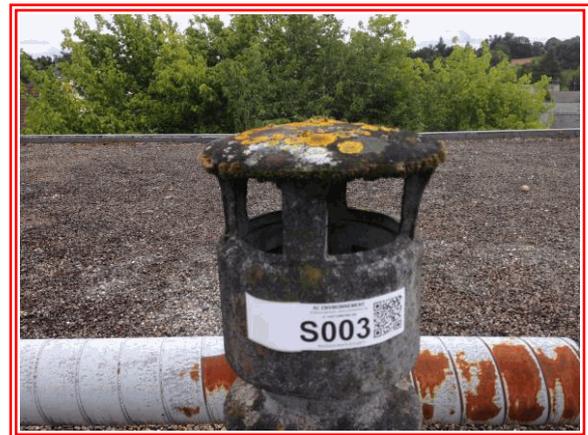
Toiture												
Vol 12 (Toiture)	Toiture et étanchéité	Éléments ponctuels	Mitron	B	S3						Présence sur jugement personnel de l'opérateur de repérage	EP

S3 - 1 (S3)

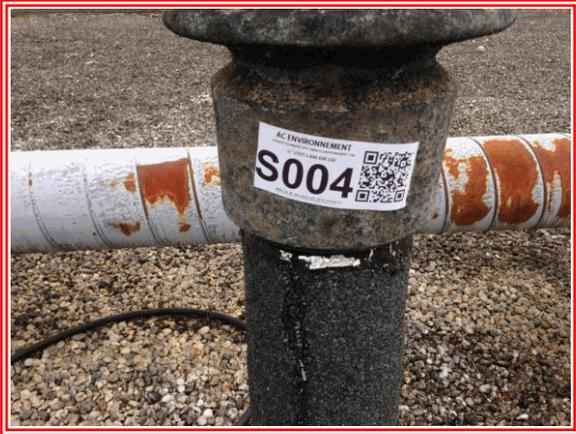
Toiture												
Vol 12 (Toiture)	Toiture et étanchéité	Eléments ponctuels	Conduit	B	S4						Présence sur jugement personnel de l'opérateur de repérage	EP

S4 - 1 (S4)
