## Rapport de mission de repérage des matériaux et produits de la liste A et B contenant de l'amiante à intégrer au Dossier Technique Amiante (DTA)

| Adresse : | RTE DE RENNES 1 |
| CP - Ville : | 53400 CRAON |
| Désignation : | Habitation (Parties communes) - Bâtiment composé de 1 cage et de 2 étages |

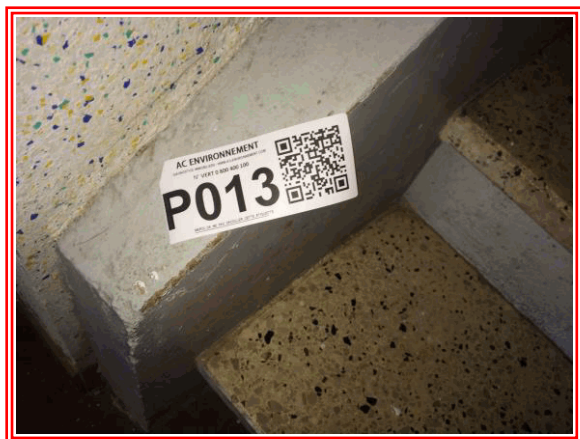
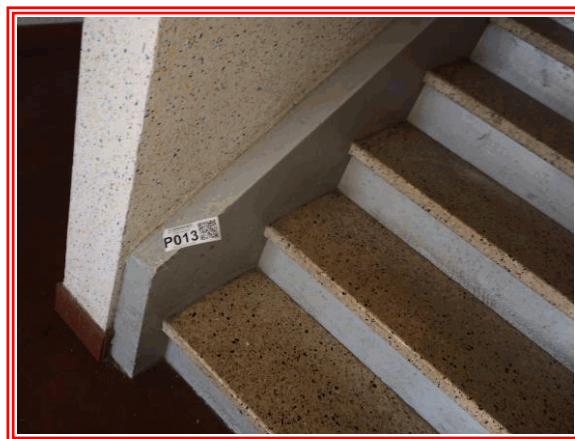
002OY000288 n°13 - 1 (P13)

P13 : Enduit ciment  
des murs déchiffre  
descalier

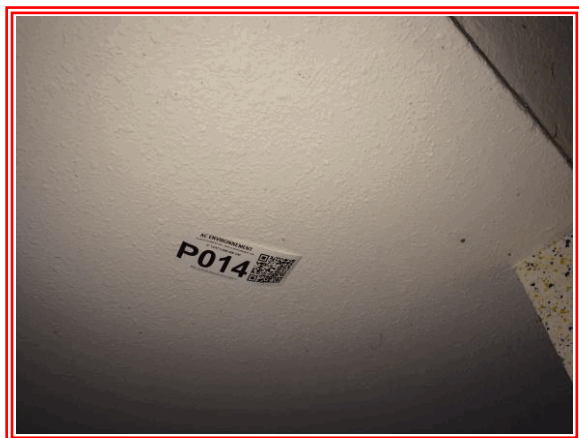
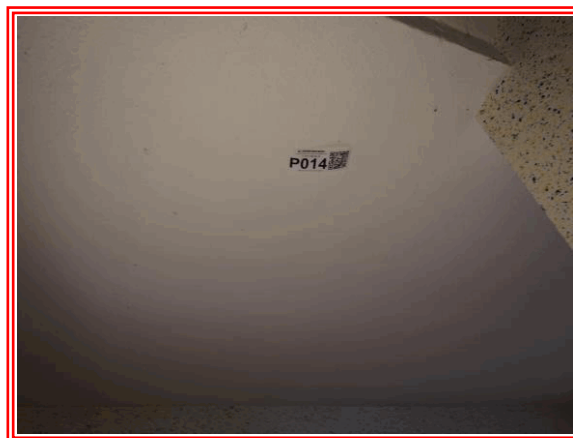
002OY000288 n°14 - 1 (P14)

| | P14 : Enduit ciment +Enduit plâtreux blanc des plafonds droits |

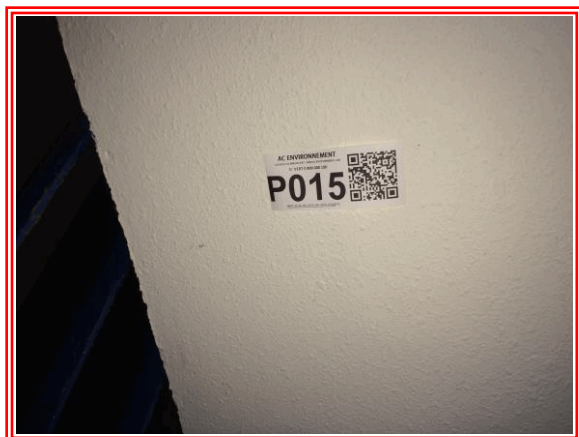
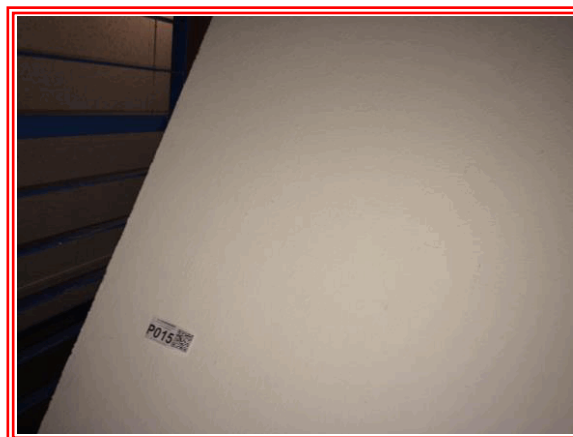
002OY000288 n°15 - 1 (P15)

| | P15 : Enduit ciment +Enduit plâtreux blanc sous-face descalier |

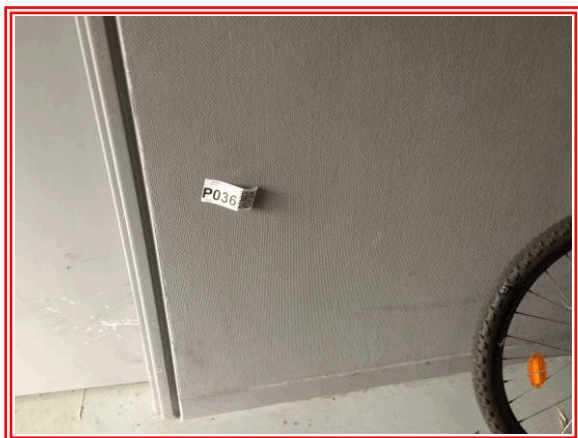
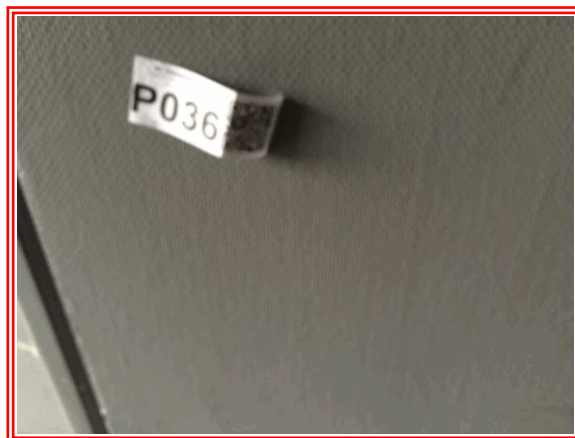
002OY000288 n°36 - 2 (P36)

P36 : Enduit ciment  
+Enduit plâtreux blanc  
porteur local vélo

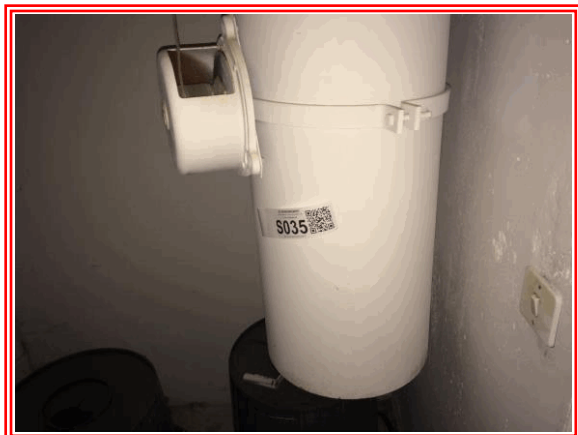
S35 - 1 (S35)

| | S35: Conduit en fibres-ciment |

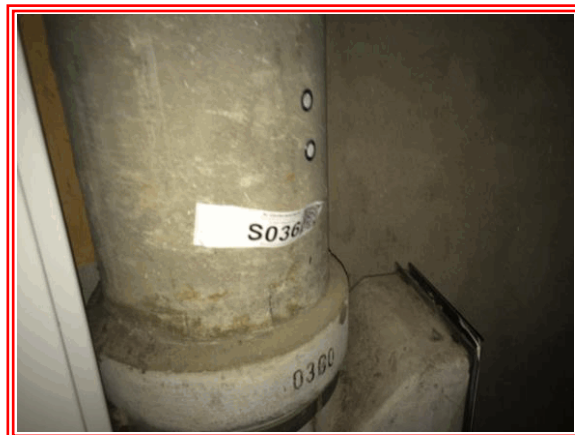
S36 - 1 (S36)

| | S36: Conduit en fibres-ciment |

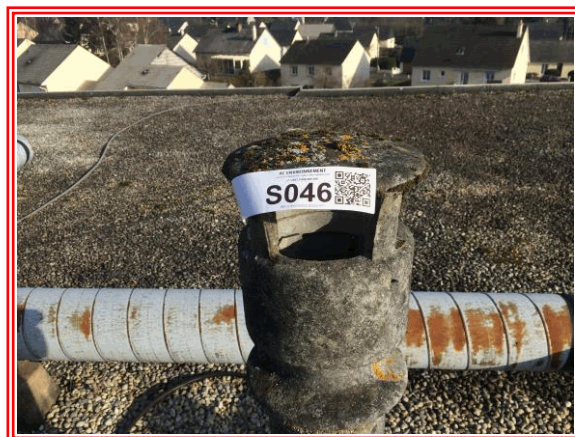
S46 - 1 (S46)

| TOITURE - MPCA TOITURE ET ÉTANCHÉITÉ | | | | Référence:<br>002OY000288 |
|---|---|---|---|---|
| | | | | <div> S46: Mitron</div> |

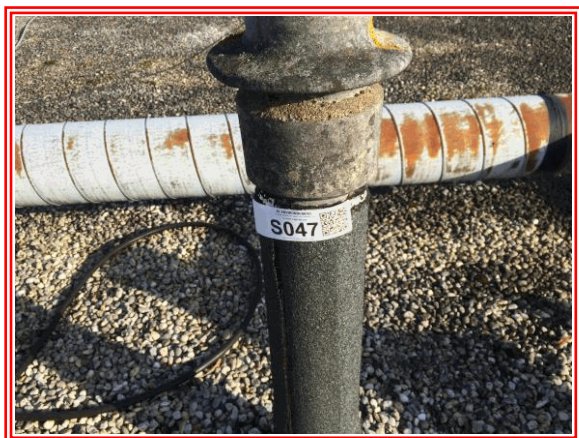
| TOITURE - MPCA TOITURE ET ÉTANCHÉITÉ | | | | Référence:<br>002OY000288 |
|---|---|---|---|---|
| | | | | <div> S47: Conduit</div> |

| Référence | Localisation | Action |
|---|---|---|
| S47 - 1 (S47) | toiture - Vol 10<br>(Toiture) | Présence sur décision de l'opérateur de repérage |
