## Rapport de mission de repérage des matériaux et produits de la liste A et B contenant de l'amiante à intégrer au Dossier Technique Amiante (DTA)

| Adresse : | LOT DU MAINE |
| CP - Ville : | 53170 MESLAY DU MAINE |
| Désignation : | Habitation (Parties communes) - Bâtiment composé de 2 cages et de 2 étages |

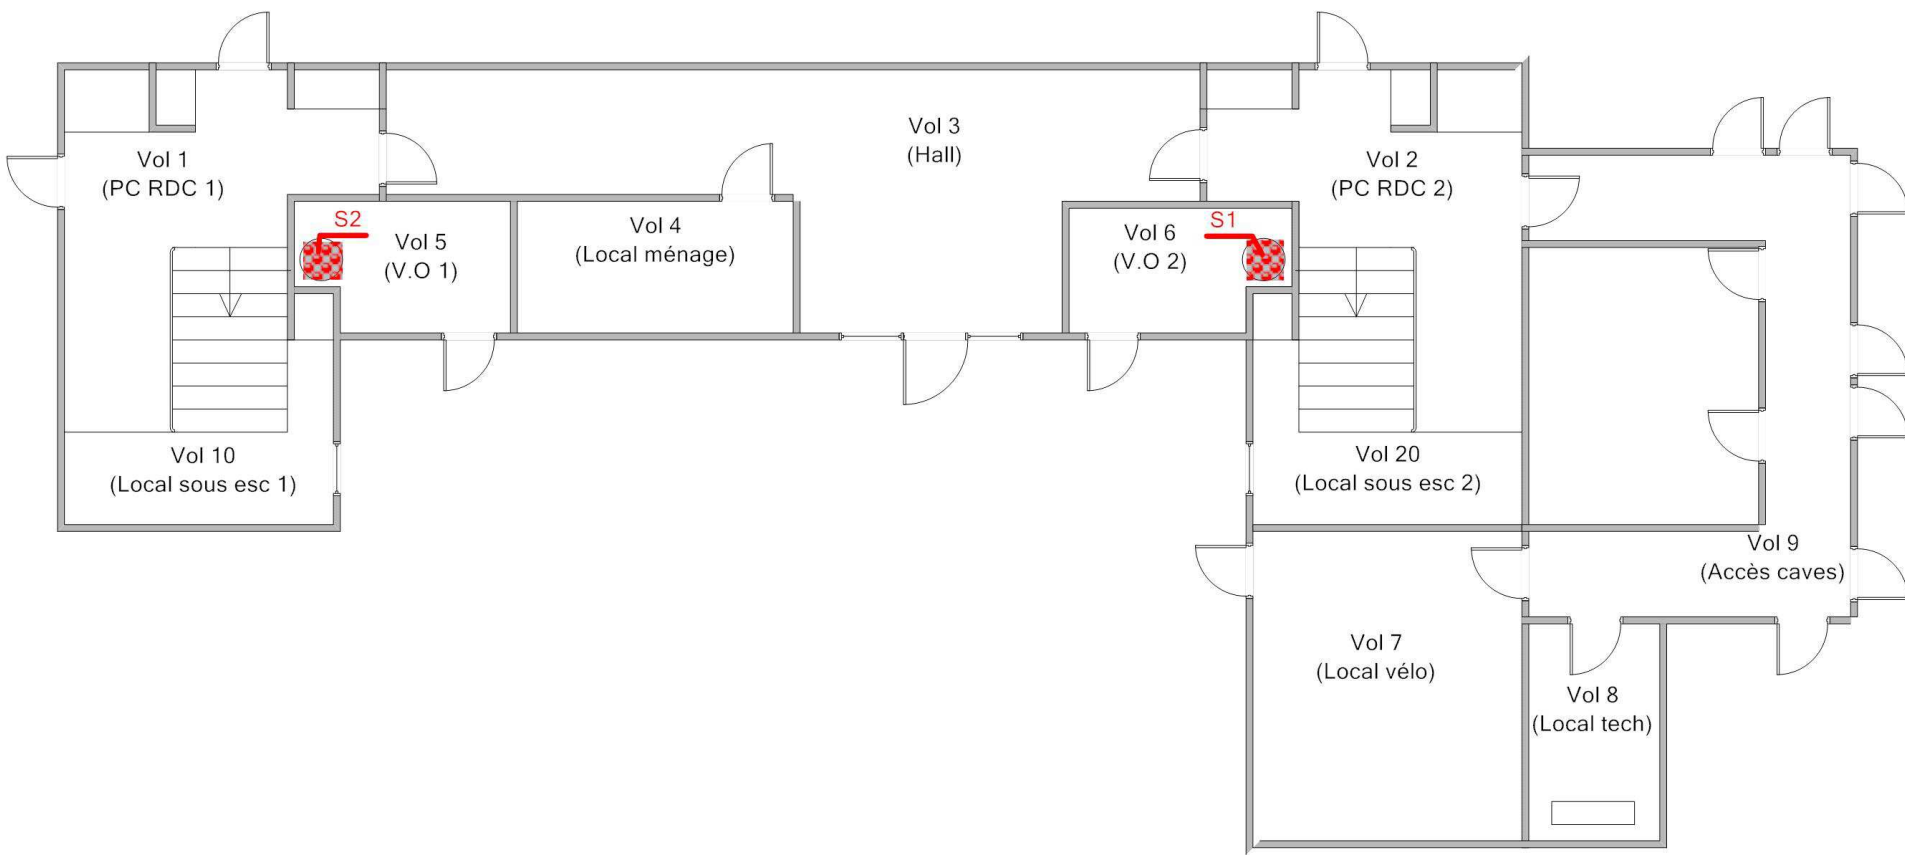
| PC RDC - MPCA TOUTES CATÉGORIES CONFONDUES | | | | Référence:<br>002HD001447 |
|---|---|---|---|---|
| | | | | S2: Conduit en fibres-ciment |
| | | | | S1: Conduit en fibres-ciment |

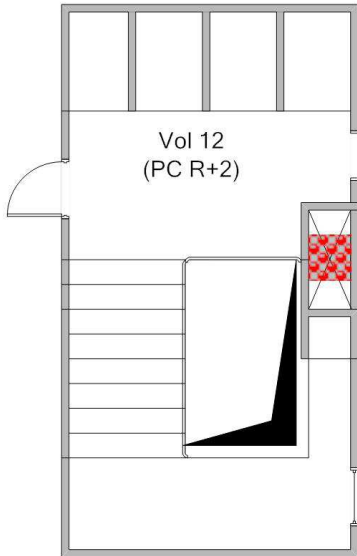
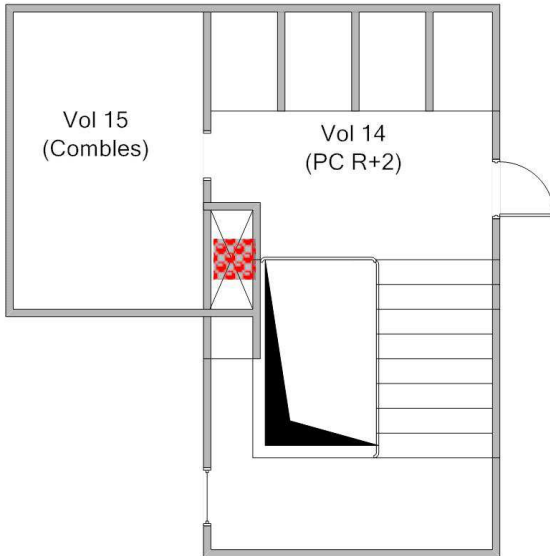
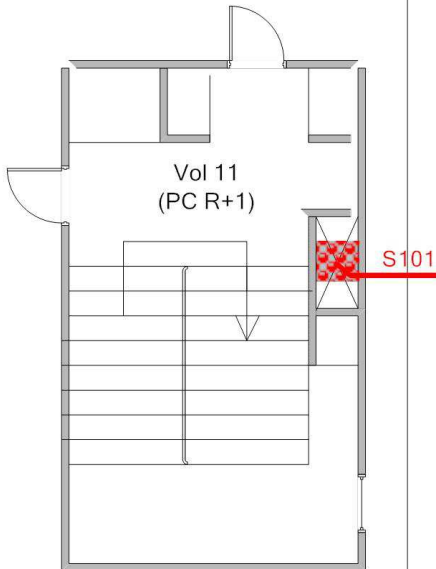
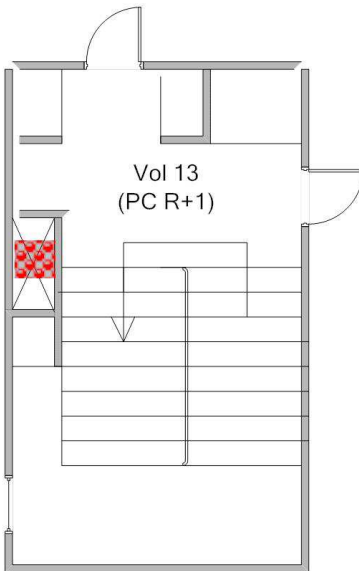
| PC ETAGES - MPCA TOUTES CATÉGORIES CONFONDUES | | | | Référence:<br>002HD001447 |
|---|---|---|---|---|
| | | S101: Conduit en fibres-ciment | | |

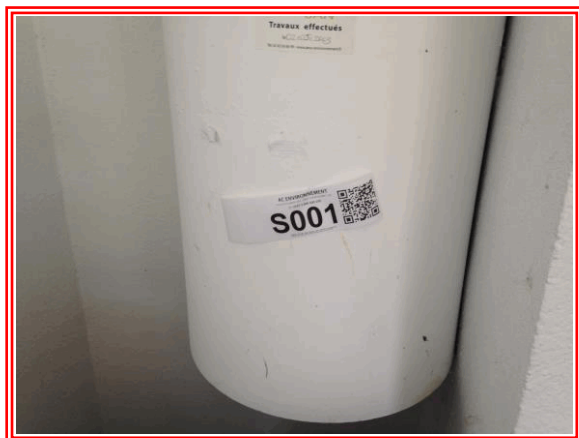
S1 - 1 (S1)

| PC RDC | | | | | | | | | | | | |
|---|---|---|---|---|---|---|---|---|---|---|---|---|
| Vol 6 (V.O 2) | Conduits, canalisations et équipements | Conduit fluide non identifié | Conduit en fibres-ciment | B | S1 | | | | | | Présence sur jugement personnel de l'opérateur de repérage | EP |

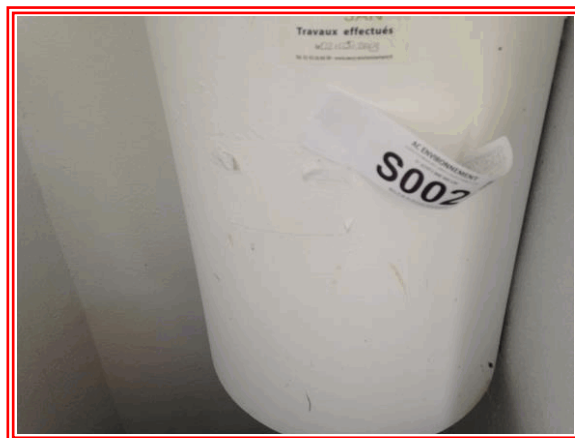
S2 - 1 (S2)

| PC RDC | | | | | | | | | | | | |
|---|---|---|---|---|---|---|---|---|---|---|---|---|
| Vol 5 (V.O 1) | Conduits, canalisations et équipements | Conduit fluide non identifié | Conduit en fibres-ciment | B | S2 | | | | | | Présence sur jugement personnel de l'opérateur de repérage | EP |

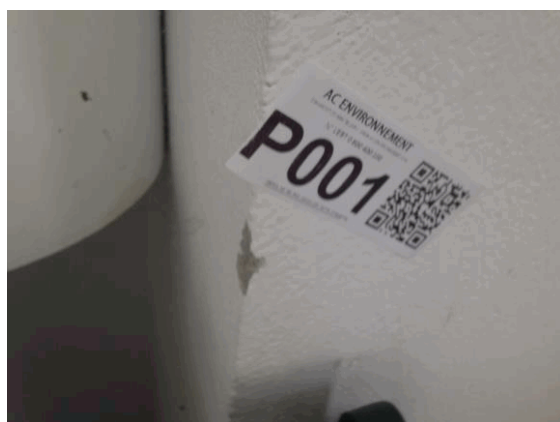
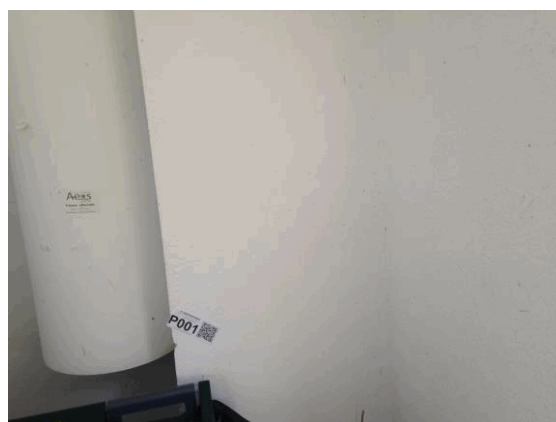
002HD001447 n°1 - 1 (P1)

| PC RDC | | | | | | | | | | | | |
|---|---|---|---|---|---|---|---|---|---|---|---|---|
| Vol 6 (V.O 2) | Parois verticales intérieures et enduits | Murs et cloisons | Enduit ciment | B | P1 | Réalisation d'un prélèvement | Gratté (murs porteurs) | P1 | Enduit compact gris + peinture non séparable | Négatif | Négatif sur analyse | |

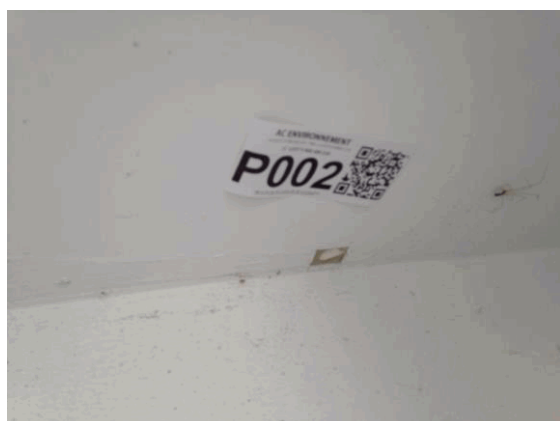
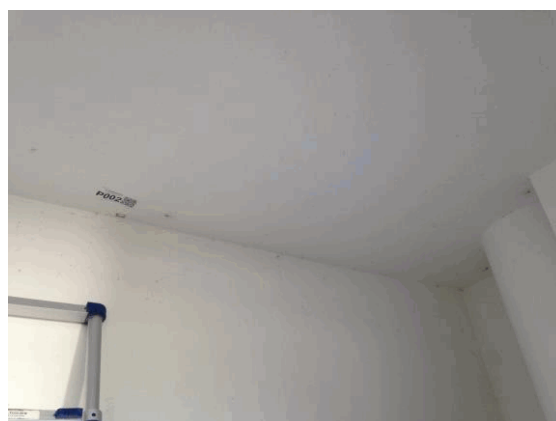
002HD001447 n°2 - 1 (P2)

| PC RDC | | | | | | | | | | | | |
|---|---|---|---|---|---|---|---|---|---|---|---|---|
| Vol 6 (V.O 2) | Plafond et faux-plafonds | Plafonds | Enduit plâtre | B | P2 | Réalisation d'un prélèvement | Fine couche d'enduit sur plaque de platre | P2 | Enduit plâtreux blanc en vrac + peinture non séparable + papier peint non séparable + carton non séparable | Négatif | Négatif sur analyse | |

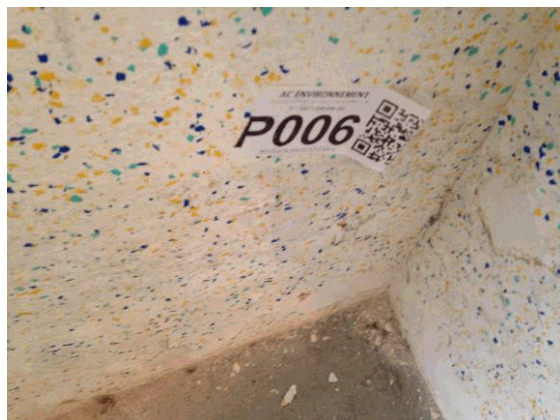
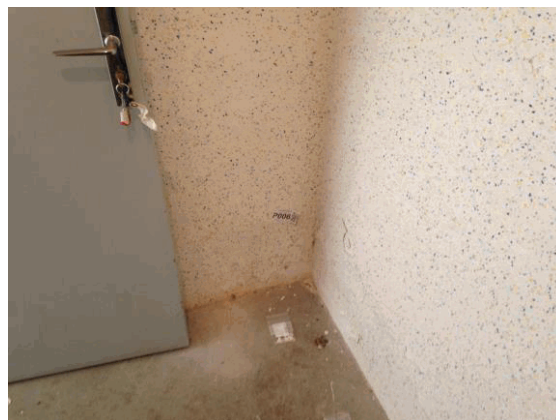
002HD001447 n°6 - 1 (P6)

| PC RDC | | | | | | | | | | | | |
|---|---|---|---|---|---|---|---|---|---|---|---|---|
| Vol 4 (Local ménage) | Parois verticales intérieures et enduits | Murs et cloisons | Enduit plâtre | B | P6 | Réalisation d'un prélèvement | Sur briques rouges | P6 | Enduit plâtreux blanc en vrac + matériau rouge en vrac non séparable | Négatif | Négatif sur analyse | |
