## Rapport de mission de repérage des matériaux et produits de la liste A et B contenant de l'amiante à intégrer au Dossier Technique Amiante (DTA)

| Adresse : | LOT DU MAINE |
| CP - Ville : | 53170 MESLAY DU MAINE |
| Désignation : | Habitation (Parties communes) - Bâtiment composé de 2 cages et de 2 étages |

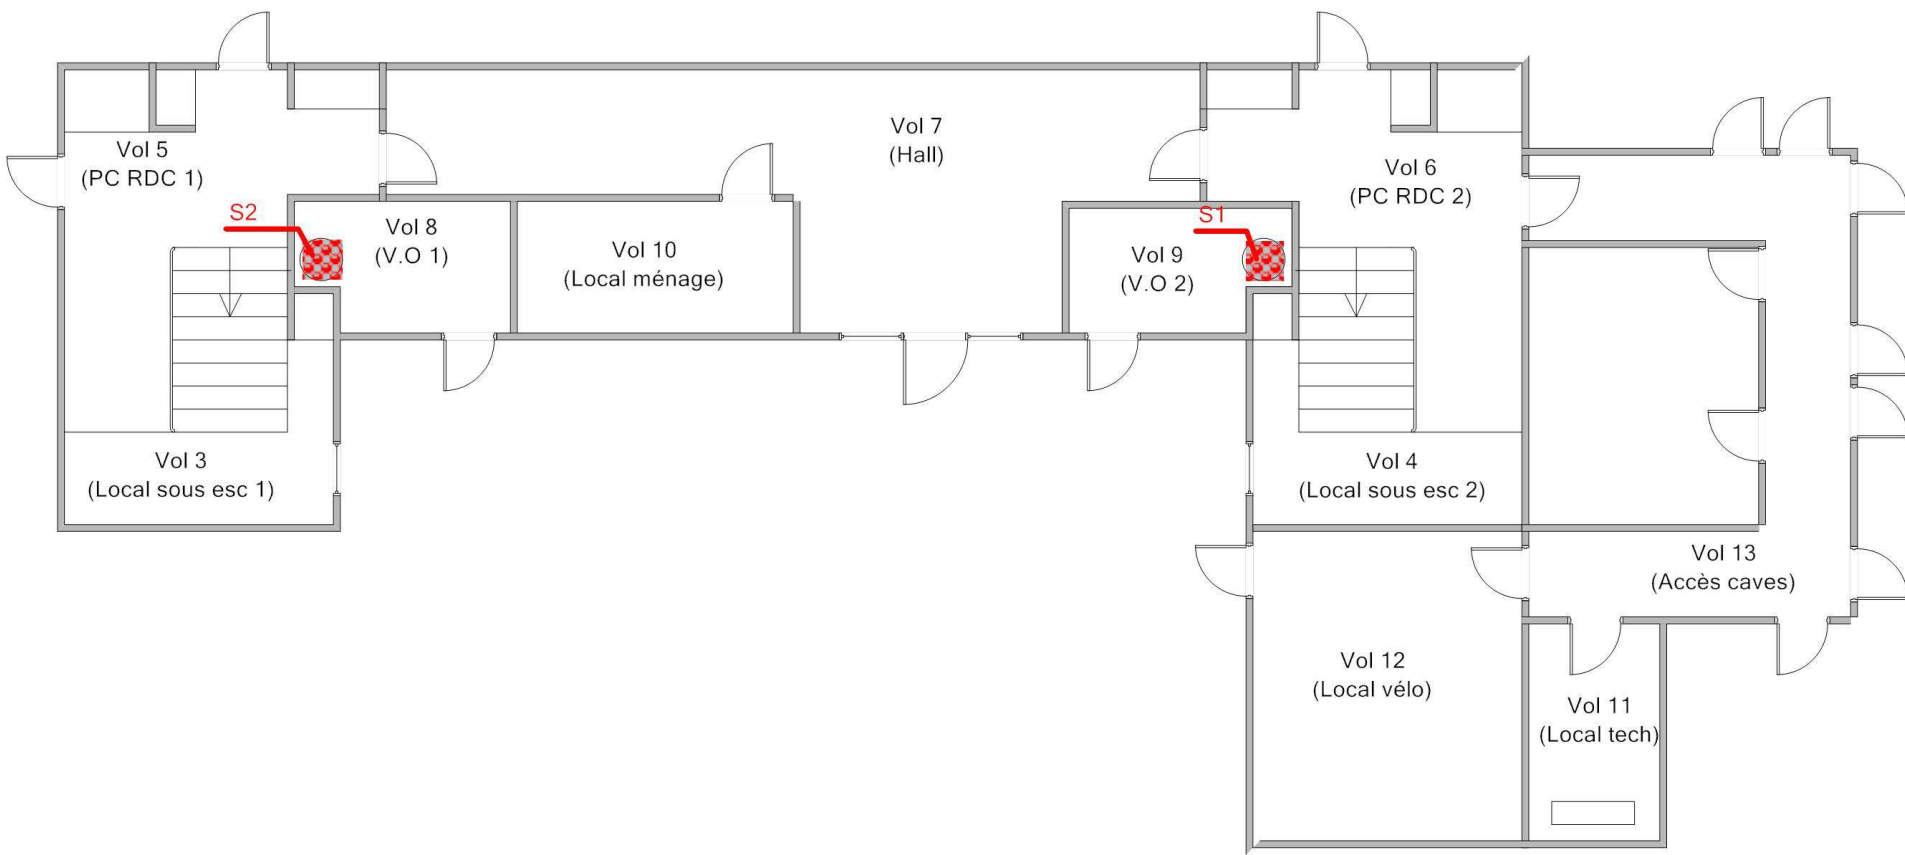
| PC RDC - MPCA TOUTES CATÉGORIES CONFONDUES | | | | Référence:<br>002HD001448 |
|---|---|---|---|---|
| | | | | S1: Conduit en fibres-ciment |
| | | | | S2: Conduit en fibres-ciment |

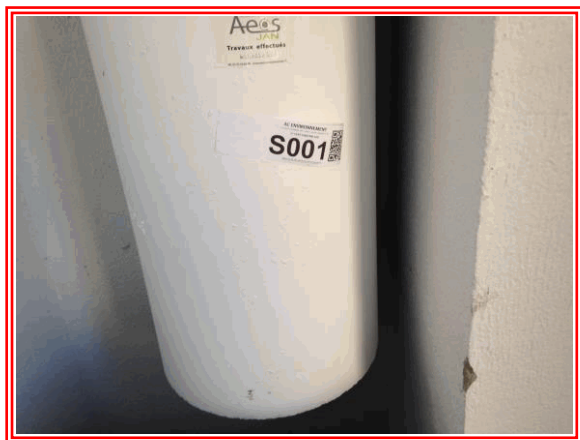
S1 - 1 (S1)

| Localisation | Matériau | Critère de décision | |
|---|---|---|---|
| Vol 9<br>(V.O 2) | Conduit en fibres-ciment | | Positif sur jugement personnel |

| PC Etages | | | | | | | | | | | | |
|---|---|---|---|---|---|---|---|---|---|---|---|---|
| Vol 9 (V.O 2) | Conduits, canalisations et équipements | Vide ordure | Conduit en fibres-ciment | B | S1 | | | | | | Présence sur jugement personnel de l'opérateur de repérage | EP |

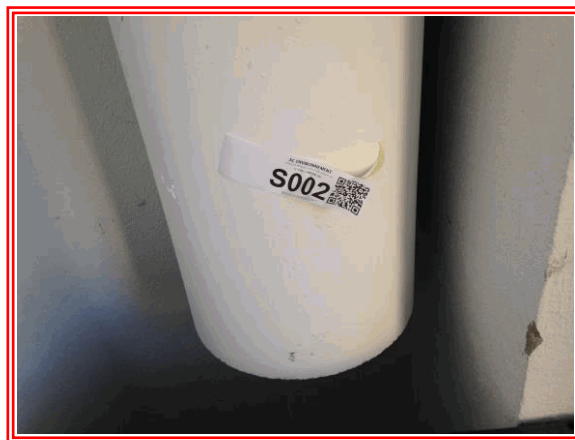
S2 - 1 (S2)

| Localisation | Matériau | Critère de décision | |
|---|---|---|---|
| Vol 8<br>(V.O 1) | Conduit en fibres-ciment | | Positif sur jugement personnel |

| PC Etages | | | | | | | | | | | | |
|---|---|---|---|---|---|---|---|---|---|---|---|---|
| Vol 8 (V.O 1) | Conduits, canalisations et équipements | Vide ordure | Conduit en fibres-ciment | B | S2 | | | | | | Présence sur jugement personnel de l'opérateur de repérage | EP |

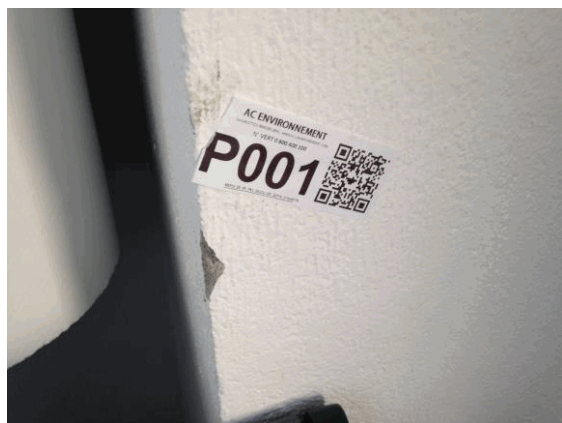
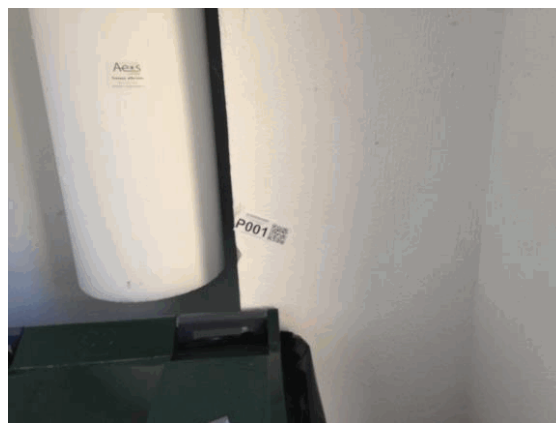
002HD001448 n°1 - 1 (P1)

| PC Etages | | | | | | | | | | | | |
|---|---|---|---|---|---|---|---|---|---|---|---|---|
| Vol 8 (V.O 1) | Parois verticales intérieures et enduits | Murs et cloisons | Enduit ciment | B | P1 | Réalisation d'un prélèvement | Gratté (murs porteurs) | P1 | Enduit compact gris + peinture | Négatif | Négatif sur analyse | |

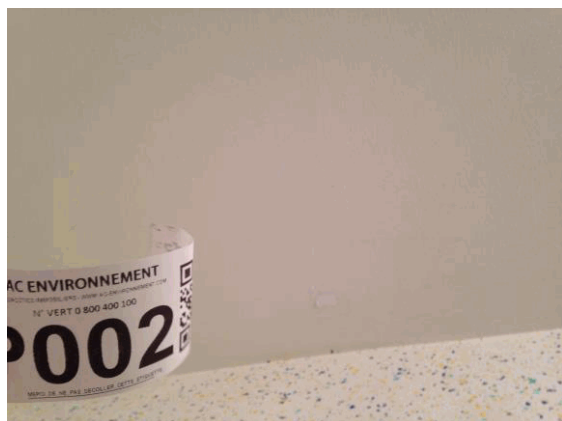
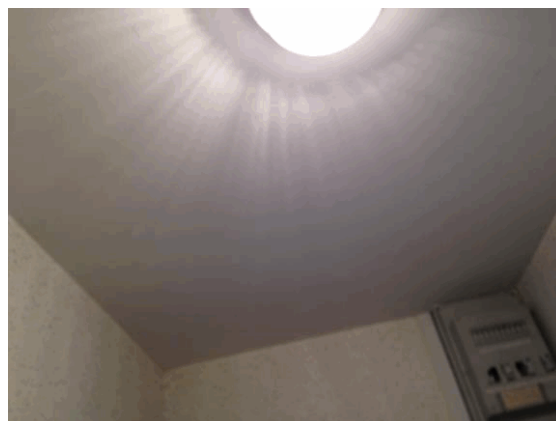
002HD001448 n°2 - 1 (P2)

| PC Etages | | | | | | | | | | | | |
|---|---|---|---|---|---|---|---|---|---|---|---|---|
| Vol 8 (V.O 1) | Plafond et faux-plafonds | Plafonds | Enduit plâtre | B | P2 | Réalisation d'un prélèvement | | P2 | Enduit plâtreux blanc + peinture | Négatif | Négatif sur analyse | |

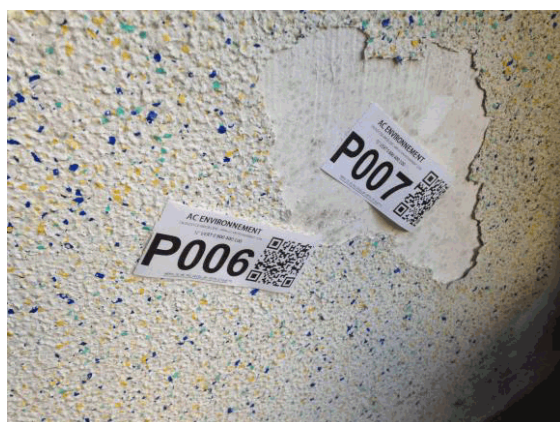
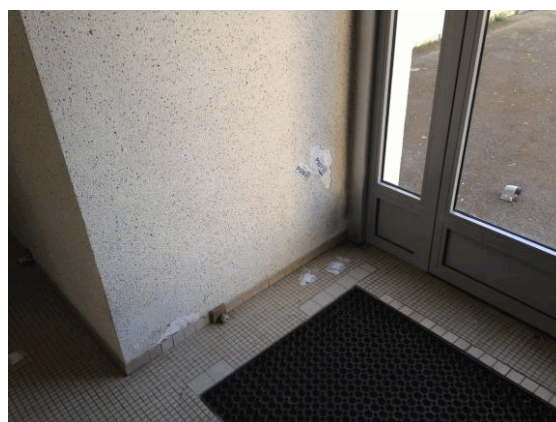
002HD001448 n°7 - 1 (P7)

| | | | | | Descriptif de l'action menée | | | Laboratoire | | | Conclusion | Etat de conservation |
|---|---|---|---|---|---|---|---|---|---|---|---|---|
| Vol 15 (PC R+2) | Parois verticales intérieures et enduits | Murs et cloisons | Enduit plâtre | B | P7 | Réalisation d'un prélèvement | Sur murs porteurs | P7 | Enduit plâtreux blanc + peintures multiples | Négatif | Négatif sur analyse | |

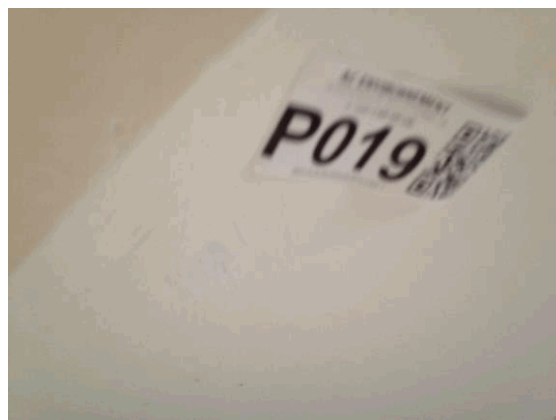
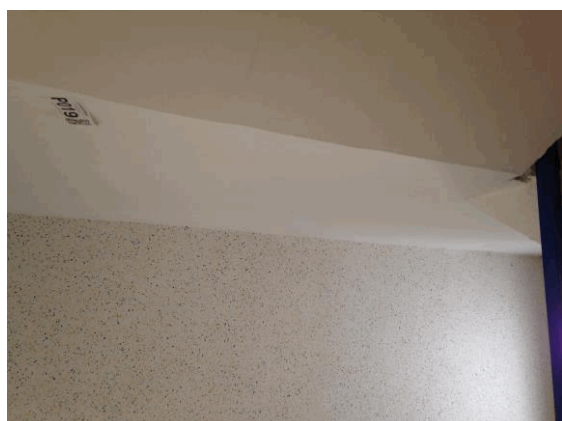
002HD001448 n°19 - 1 (P19)

| | | | | | Descriptif de l'action menée | | | Laboratoire | | | Conclusion | Etat de conservation |
|---|---|---|---|---|---|---|---|---|---|---|---|---|
| Vol 14 (PC R+1) | Plafond et faux-plafonds | Plafonds | Enduit ciment avec enduit platre | B | P19 | Réalisation d'un prélèvement | Plafond droit | P19 | Enduit plâtreux blanc + peinture + matériau gris en vrac non séparable | Négatif | Négatif sur analyse | |
