## Rapport de mission de repérage des matériaux et produits de la liste A et B contenant de l'amiante à intégrer au Dossier Technique Amiante (DTA)

| Adresse : | LOT DU MAINE |
| CP - Ville : | 53170 MESLAY DU MAINE |
| Désignation : | Habitation (Parties communes) - Bâtiment composé de 2 cages et de 2 étages |

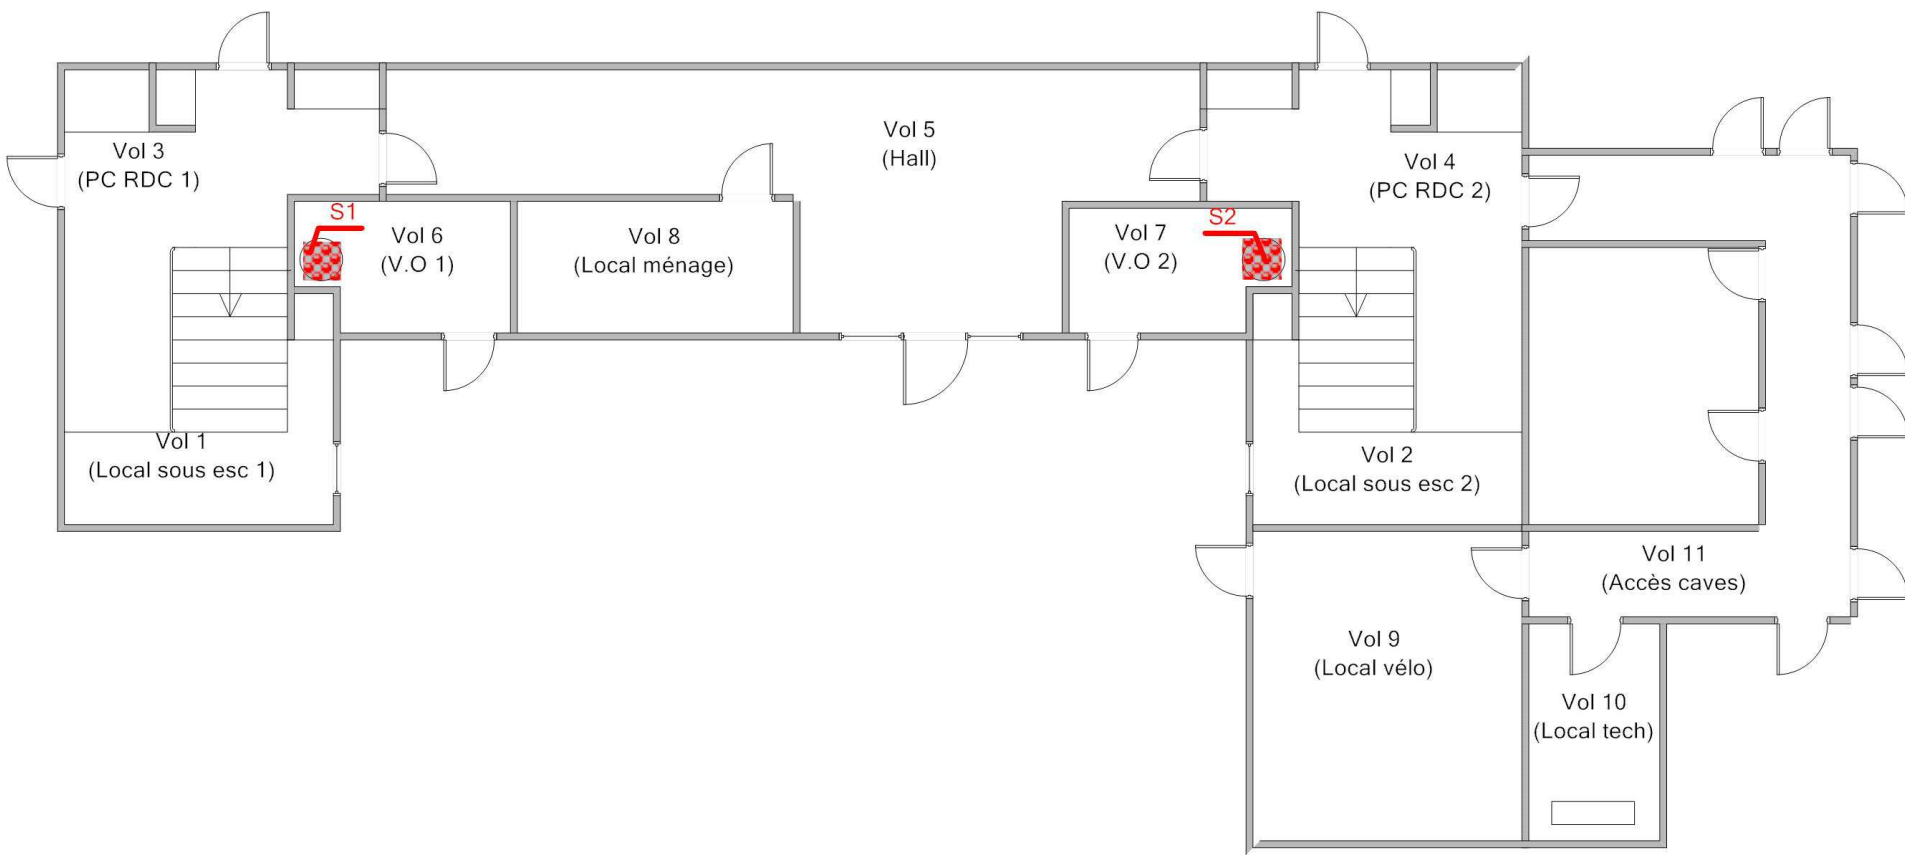
| PC RDC - MPCA TOUTES CATÉGORIES CONFONDUES | | | | Référence:<br>002HD001450 |
|---|---|---|---|---|
| | | | | S1: Conduit en fibres-ciment |
| | | | | S2: Conduit en fibres-ciment |

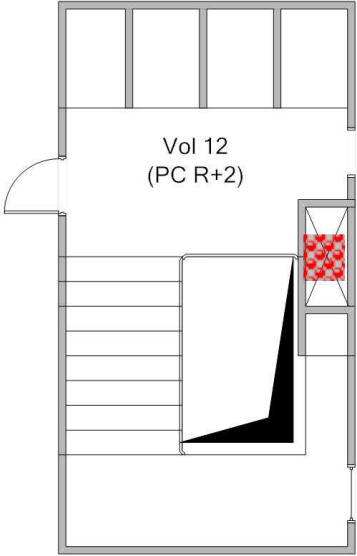
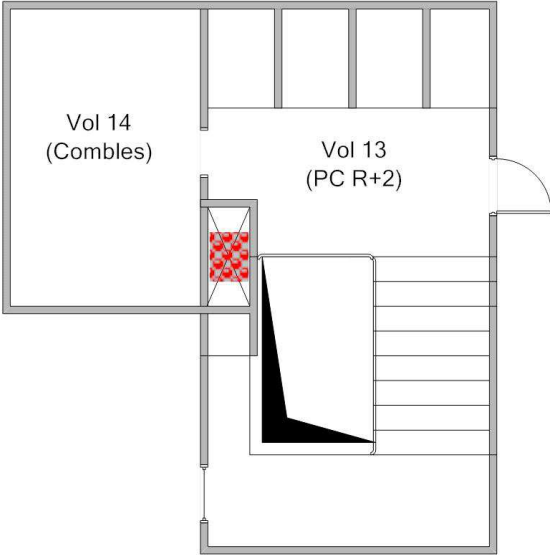
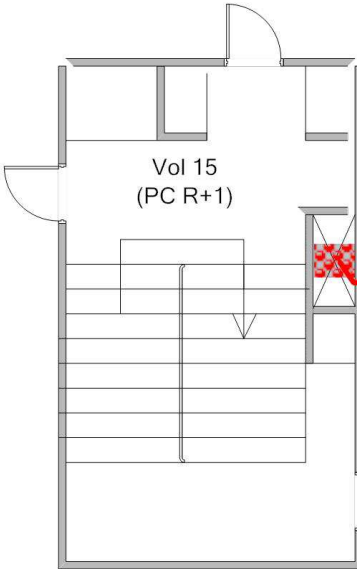
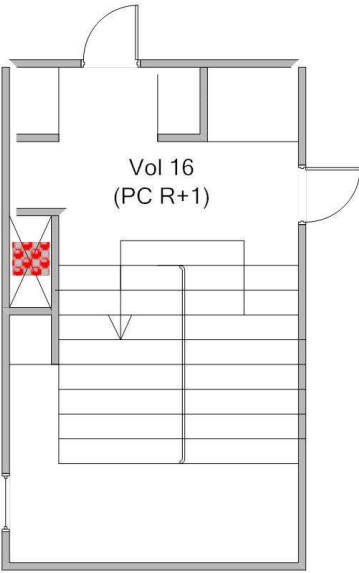
| PC ETAGES - MPCA TOUTES CATÉGORIES CONFONDUES | | | | Référence:<br>002HD001450 |
|---|---|---|---|---|
| | | | | S11: Conduit en fibres-ciment |

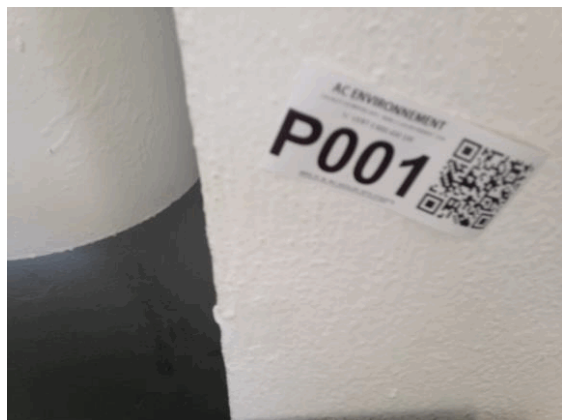
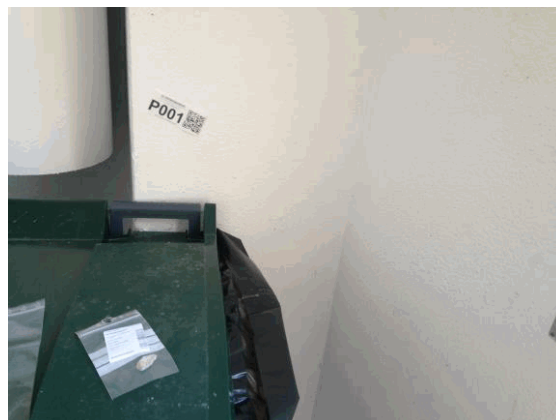
| PC RDC | | | | | | | | | | | | |
|---|---|---|---|---|---|---|---|---|---|---|---|---|
| Vol 7 (V.O 2) | Parois verticales intérieures et enduits | Murs et cloisons | Enduit ciment | B | P1 | Réalisation d'un prélèvement | Gratté (murs porteurs) | P1 | Enduit compact gris hétérogène + peinture | Négatif | Négatif sur analyse | |

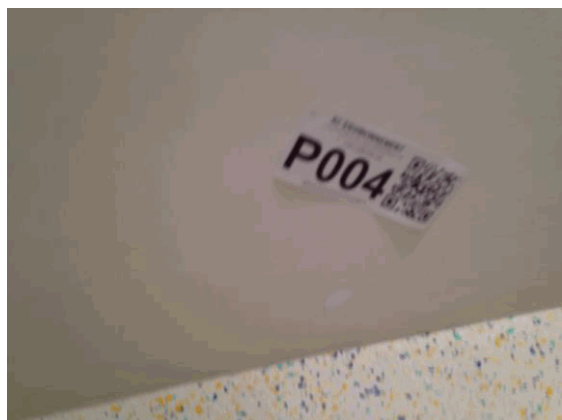
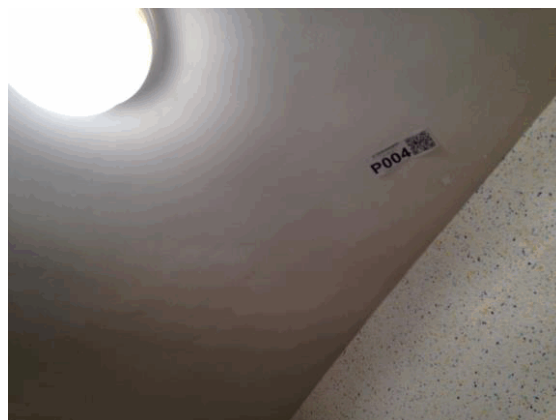
| PC RDC | | | | | | | | | | | | |
|---|---|---|---|---|---|---|---|---|---|---|---|---|
| Vol 8 (Local ménage) | Plafond et faux-plafonds | Plafonds | Enduit plâtre | B | P4 | Réalisation d'un prélèvement | | P4 | Enduit plâtreux blanc + peinture | Négatif | Négatif sur analyse | |

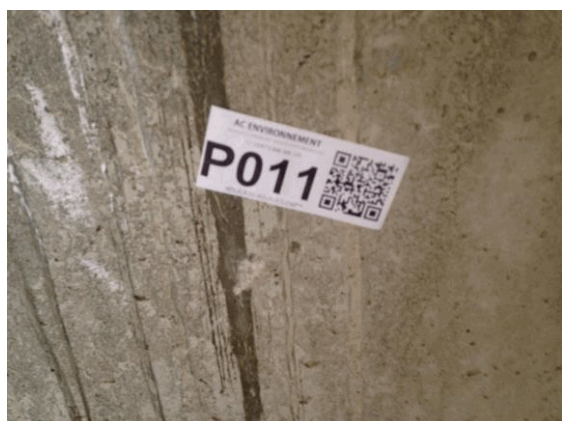
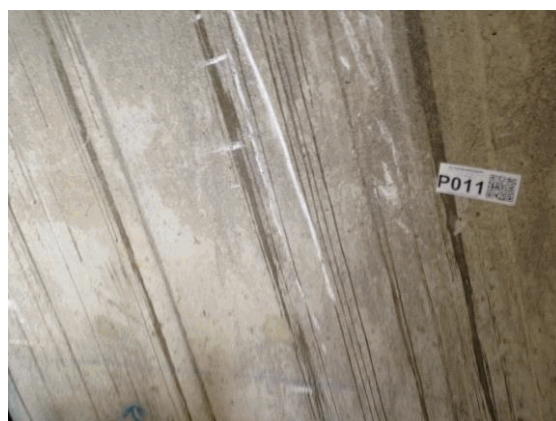
| PC RDC | | | | | | | | | | | | |
|---|---|---|---|---|---|---|---|---|---|---|---|---|
| Vol 9 (Local vélo) | Parois verticales intérieures et enduits | Murs et cloisons | Enduit ciment | B | P11 | Réalisation d'un prélèvement | Débulage béton banché brut | P11 | Enduit gris en vrac hétérogène | Négatif | Négatif sur analyse | |

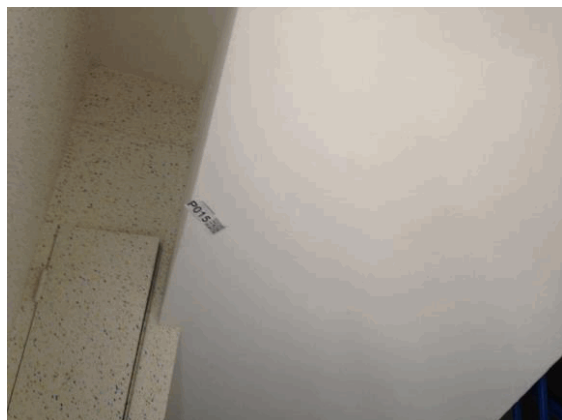
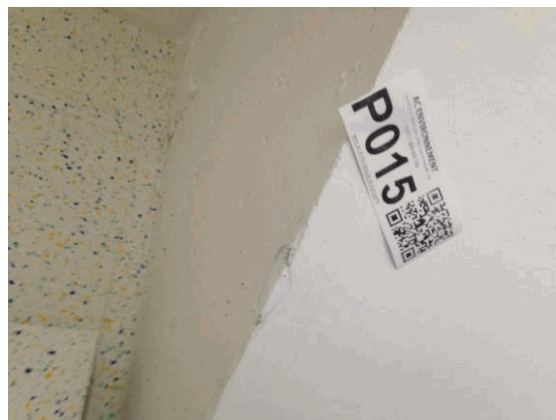
| | | | | | Descriptif de l'action menée | | | Laboratoire | | | Conclusion | Etat de conserva-<br>tion |
|---|---|---|---|---|---|---|---|---|---|---|---|---|
| Vol 15 (PC R+1) | Plafond et faux-plafonds | Plafonds | Enduit ciment avec enduit platre | B | P15 | Réalisation d'un prélèvement | Plafond rampant + droit (sous face escalier + pallier) | P15 | Enduit plâtreux blanc en vrac + peinture + matériau compact gris hétérogène | Négatif | Négatif sur analyse | |

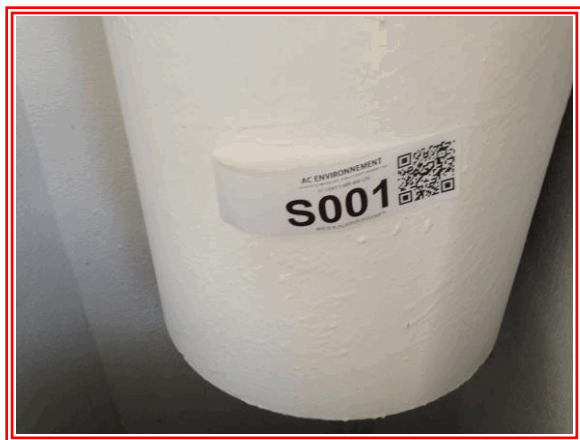
S1 - 1 (S1)

| Localisation | Matériau | Critère de décision | |
|---|---|---|---|
| Vol 6<br>(V.O 1) | Conduit en fibres-ciment | | Positif sur jugement personnel |

| | | | | | Descriptif de l'action menée | | | Laboratoire | | | Conclusion | Etat de conserva-<br>tion |
|---|---|---|---|---|---|---|---|---|---|---|---|---|
| Vol 6 (V.O 1) | Conduits, canalisations et équipements | Vide ordure | Conduit en fibres-ciment | B | S1 | | | | | | Présence sur jugement personnel de l'opérateur de repérage | EP |

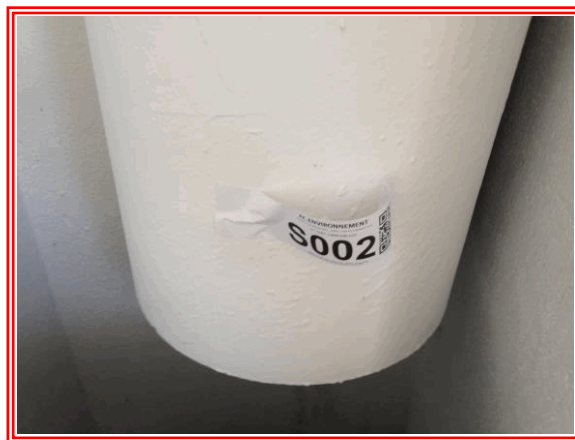
S2 - 1 (S2)

| Localisation | Matériau | Critère de décision | |
|---|---|---|---|
| Vol 7<br>(V.O 2) | Conduit en fibres-ciment | | Positif sur jugement personnel |

| PC RDC | | | | | | | | | | | | |
|---|---|---|---|---|---|---|---|---|---|---|---|---|
| Vol 7 (V.O 2) | Conduits, canalisations et équipements | Vide ordure | Conduit en fibres-ciment | B | S2 | | | | | | Présence sur jugement personnel de l'opérateur de repérage | EP |

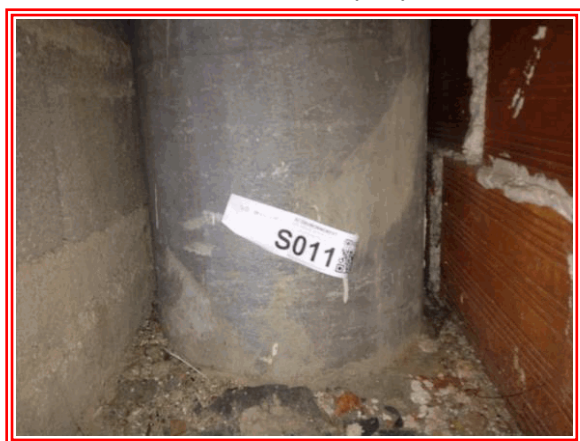
S11 - 1 (S11)

| | | | | | Descriptif de l'action menée | | | Laboratoire | | | Conclusion | Etat de conserva-<br>tion |
|---|---|---|---|---|---|---|---|---|---|---|---|---|
| Vol 15 (PC R+1) | Conduits, canalisations et équipements | Vide ordure | Conduit en fibres-ciment | B | S11 | | | | | | Présence sur jugement personnel de l'opérateur de repérage | EP |
| Vol 16 (PC R+1) | Conduits, canalisations et équipements | Vide ordure | Conduit en fibres-ciment | B | S11 | | | | | | Présence sur jugement personnel de l'opérateur de repérage | EP |
| Vol 13 (PC R+2) | Conduits, canalisations et équipements | Vide ordure | Conduit en fibres-ciment | B | S11 | | | | | | Présence sur jugement personnel de l'opérateur de repérage | EP |
| Vol 12 (PC R+2) | Conduits, canalisations et équipements | Vide ordure | Conduit en fibres-ciment | B | S11 | | | | | | Présence sur jugement personnel de l'opérateur de repérage | EP |
