## Rapport de mission de repérage des matériaux et produits de la liste A et B contenant de l'amiante à intégrer au Dossier Technique Amiante (DTA)

| Adresse : | RES DU MAINE |
| CP - Ville : | 53140 PRE EN PAIL |
| Désignation : | Habitation (Parties communes) - Bâtiment composé de 2 cages et de 2 étages |

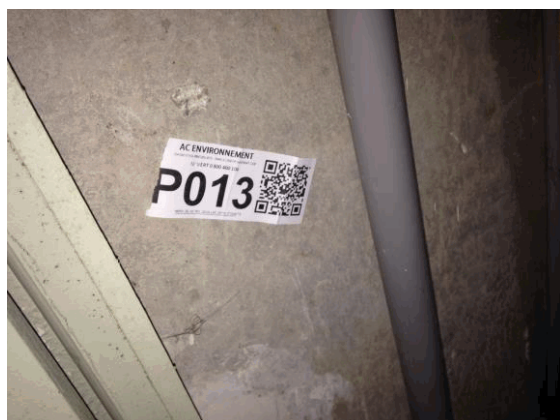
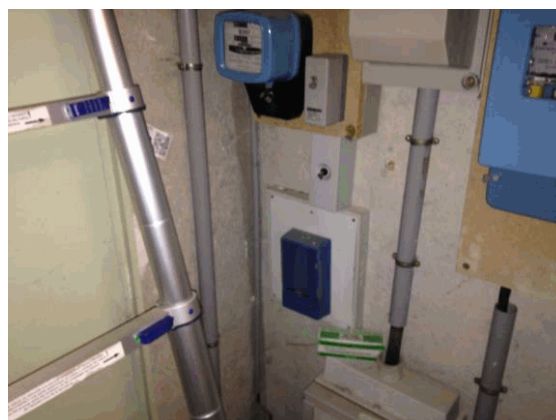
| | | | | | Descriptif de l'action menée | | | Laboratoire | | | Conclusion | Etat de conserva-<br>tion |
|---|---|---|---|---|---|---|---|---|---|---|---|---|
| Vol 3 (PC RDC) | Parois verticales intérieures et enduits | Murs et cloisons | Enduit ciment (béton banché brut) | B | P13 | Réalisation d'un prélèvement | | P13 | Enduit marron en vrac hétérogène + peinture non séparable | Négatif | Négatif sur analyse | |

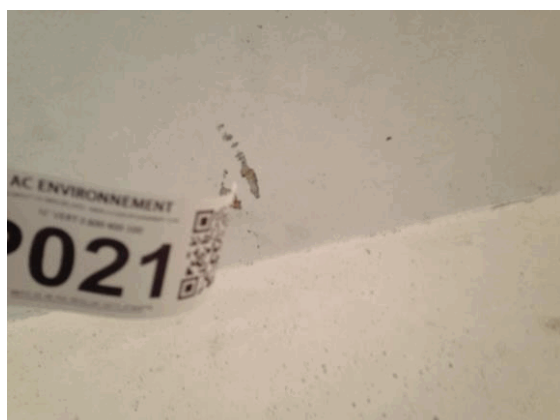
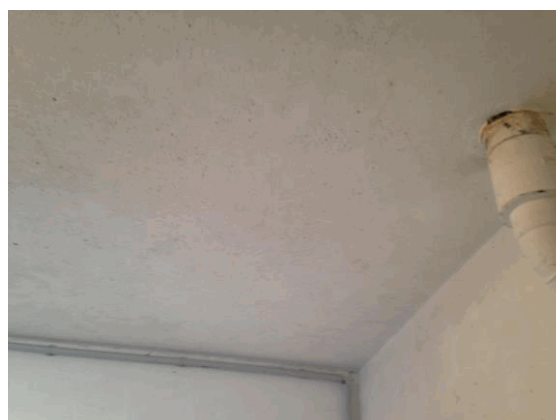
| | | | | | Descriptif de l'action menée | | | Laboratoire | | | Conclusion | Etat de conserva-<br>tion |
|---|---|---|---|---|---|---|---|---|---|---|---|---|
| Vol 12 (local vélo) | Plafond et faux-plafonds | Plafonds | Enduit ciment (plafond brut dalle pleine) | B | P21 | Réalisation d'un prélèvement | | P21 | Enduit gris en vrac + peinture non séparable | Négatif | Négatif sur analyse | |
