Rapport de mission de repérage des matériaux et produits de la liste A et B contenant de l'amiante à intégrer au Dossier Technique Amiante (DTA)

Adresse :	RES ST VINCENT
CP - Ville :	53200 CHATEAU GONTIER
Référence client :	_0022800001_
Rapport émis le :	03/02/2017
Désignation :	Habitation (Parties communes) - Bâtiment composé de 1 cage et de 2 étages

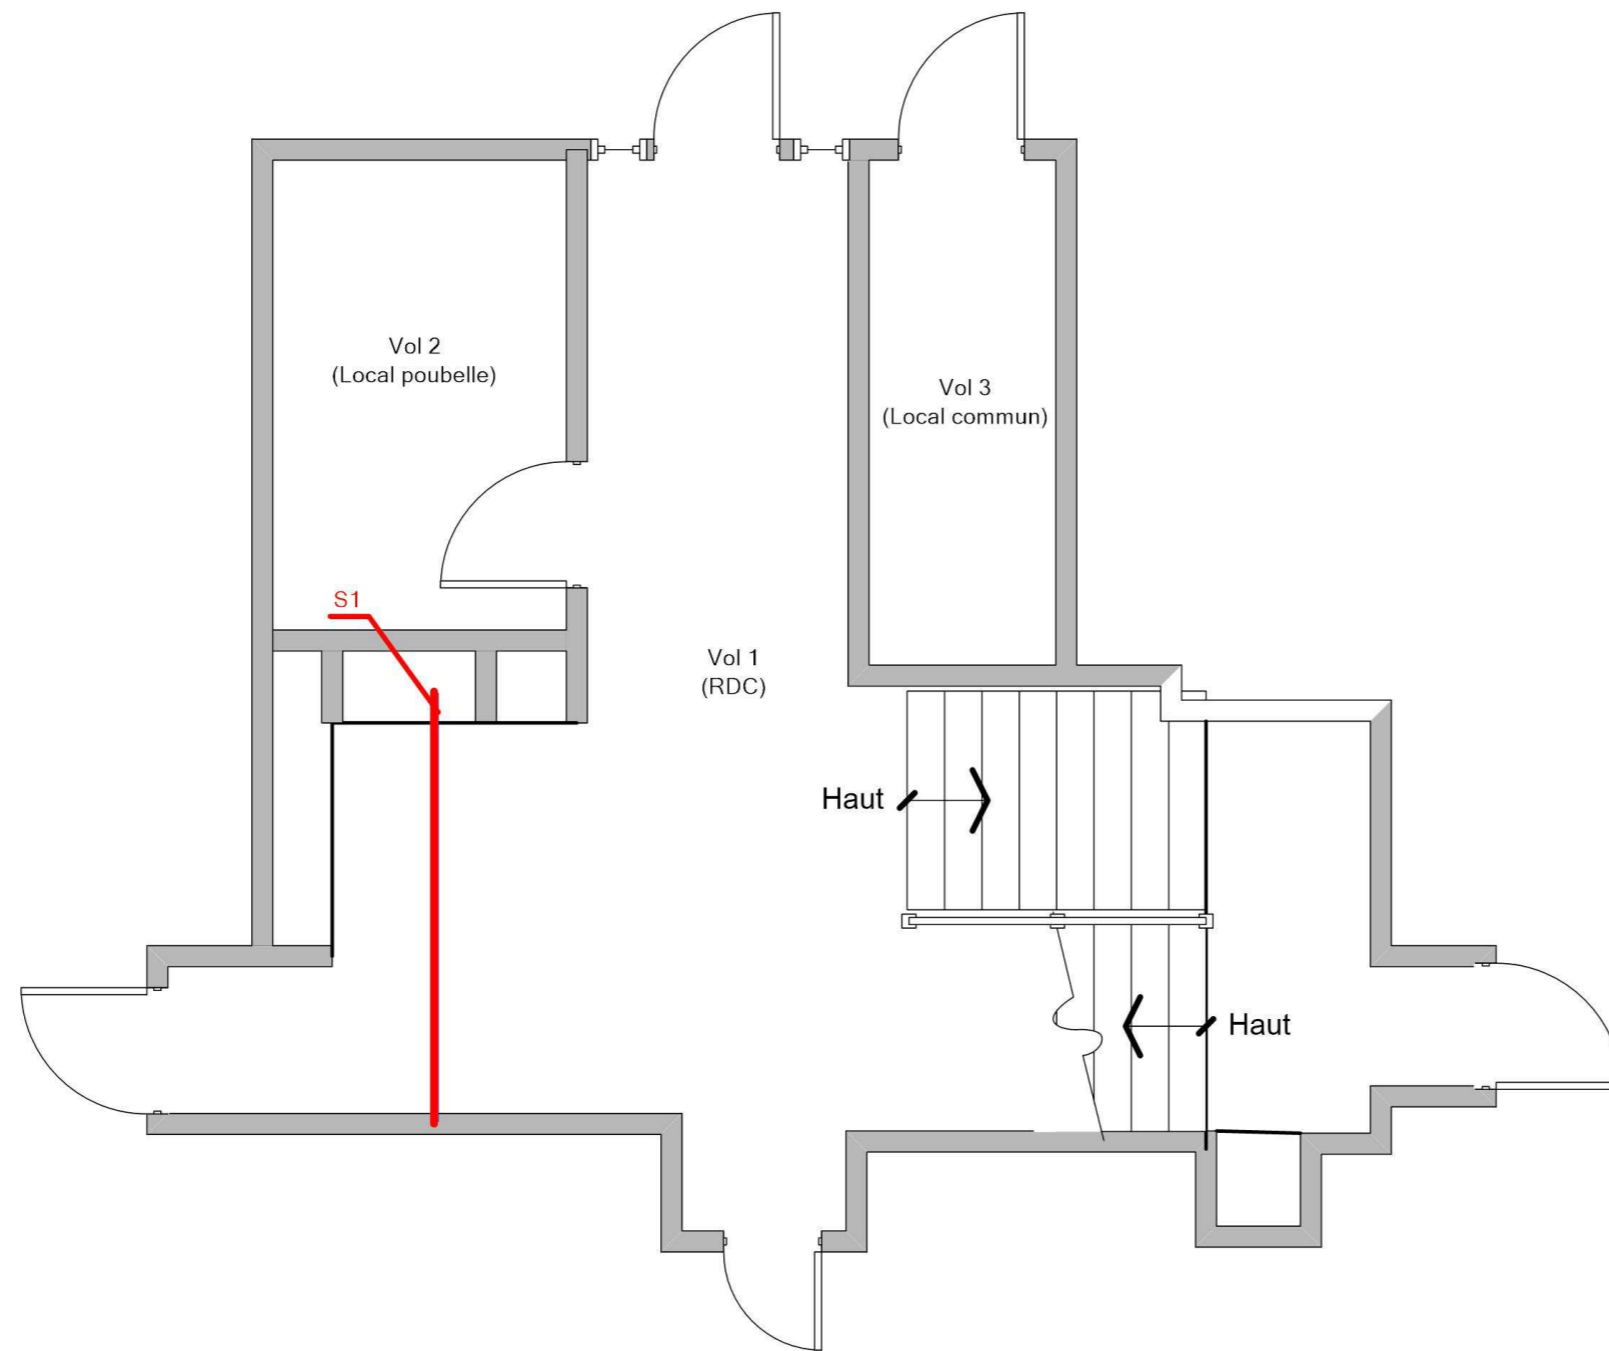
RDC - MPCA CONDUITS, CANALISATIONS ET ÉQUIPEMENTS

S1: Conduit en fibres-ciment

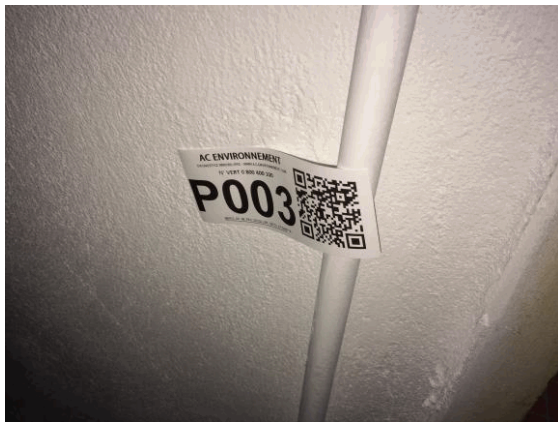
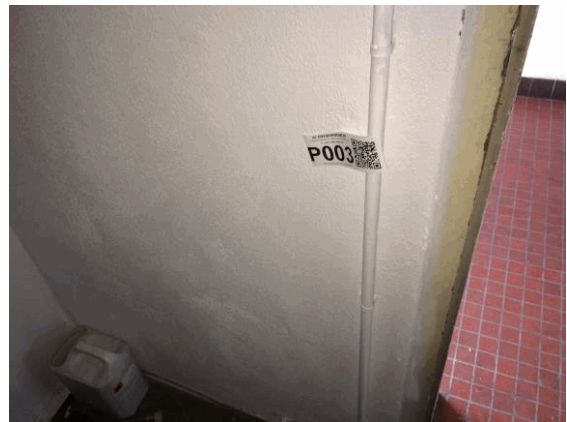
002OY000358 n°3 - 1 (P3)

Vol 3 (Local commun)	Parois verticales intérieures et enduits	Murs et cloisons	Enduit ciment	B	S7	Sondage et extension de la zone homogène du prélèvement P3	local poubelle + peinture blanche	P3	Matériau gris en vrac hétérogène + peinture non séparable	Négatif	Négatif sur analyse	
Vol 1 (RDC)	Parois verticales intérieures et enduits	Murs et cloisons	Enduit plâtre	B	P7	Réalisation d'un prélèvement	sur porteurs sous peintures multicolores	P7	Enduit plâtreux blanc en vrac + peintures multiples non séparable	Négatif	Négatif sur analyse	
Vol 1 (RDC)	Parois verticales intérieures et enduits	Murs et cloisons	Enduit plâtre	B	P7	Sondage et extension de la zone homogène du prélèvement P7	sur porteurs sous peintures multicolores	P7	Enduit plâtreux blanc en vrac + peintures multiples non séparable	Négatif	Négatif sur analyse	
Vol 1 (RDC)	Parois verticales intérieures et enduits	Murs et cloisons	Enduit plâtre	B	P9	Réalisation d'un prélèvement	cloisons briques sous peintures multicolores	P9	Enduit plâtreux blanc en vrac + peintures multiples non séparable + matériau marron en vrac	Négatif	Négatif sur analyse

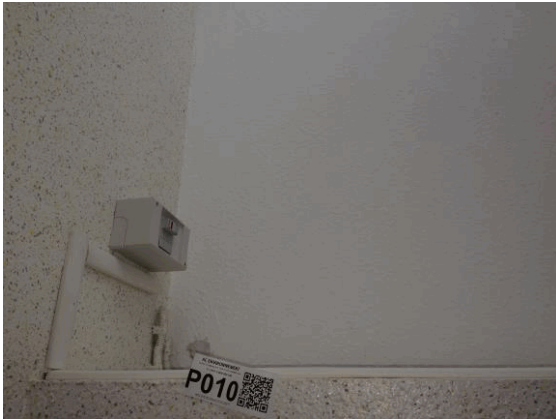
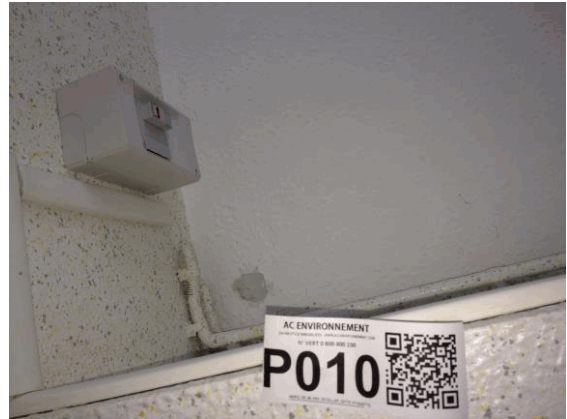
002OY000358 n°10 - 2 (P10)

RDC												
Vol 1 (RDC)	Plafond et faux-plafonds	Plafonds	Enduit ciment	B	P10	Réalisation d'un prélèvement	plafonds droit	P10	Enduit plâtreux blanc en vrac + peinture non séparable	Négatif	Négatif sur analyse	
Vol 1 (RDC)	Plafond et faux-plafonds	Plafonds	Enduit ciment	B	P10	Sondage et extension de la zone homogène du prélèvement P10	plafonds droit	P10	Enduit plâtreux blanc en vrac + peinture non séparable	Négatif	Négatif sur analyse	
Vol 1 (RDC)	Plafond et faux-plafonds	Plafonds	Enduit ciment	B	P11	Réalisation d'un prélèvement	sous-face escalier enduit	P11	Matériau gris hétérogène + enduit plâtreux blanc non séparable + peintures multiples non séparable	Négatif	Négatif sur analyse	
Vol 1 (RDC)	Parois verticales intérieures et enduits	Murs et cloisons	Enduit plâtre	B	P13	Réalisation d'un prélèvement	scellement des briques rouges	P13	Enduit plâtreux blanc en vrac + peinture non séparable + matériau marron en vrac	Négatif	Négatif sur analyse

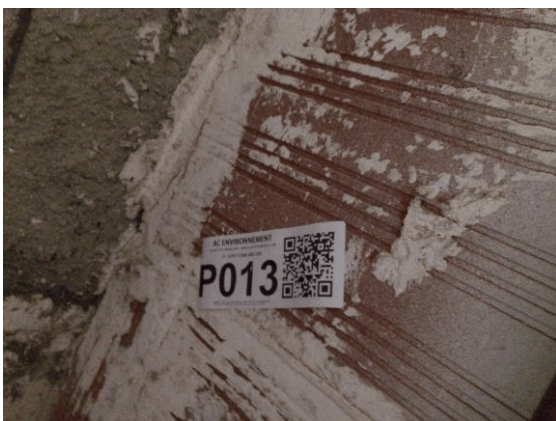
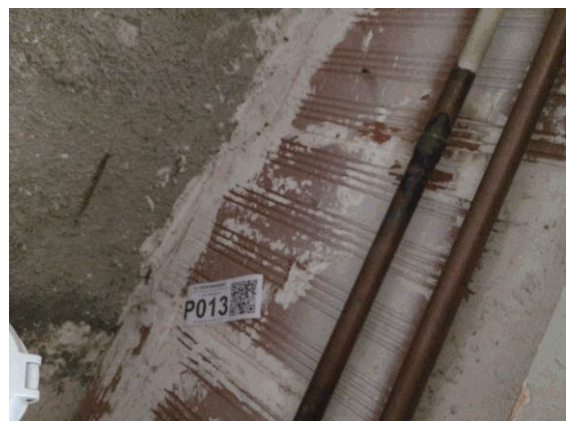
002OY000358 n°13 - 1 (P13)

Vol 1 (RDC)	Parois verticales intérieures et enduits	Murs et cloisons	Enduit plâtre	B	P13	Sondage et extension de la zone homogène du prélèvement P13	scellement des briques rouges	P13	Enduit plâtreux blanc en vrac + peinture non séparable + matériau marron en vrac	Négatif	Négatif sur analyse	
Vol 2 (Local poubelle)	Plafond et faux-plafonds	Plafonds	Enduit ciment	B	P14	Réalisation d'un prélèvement	brut	P14	Enduit gris en vrac + peinture non séparable	Négatif	Négatif sur analyse	
Vol 3 (Local commun)	Plafond et faux-plafonds	Plafonds	Enduit ciment	B	S22	Sondage et extension de la zone homogène du prélèvement P14	brut	P14	Enduit gris en vrac + peinture non séparable	Négatif	Négatif sur analyse	
Vol 1 (RDC)	Plafond et faux-plafonds	Plafonds	Enduit ciment	B	P16	Réalisation d'un prélèvement	plafonds gaines techniques	P16	Enduit plâtreux blanc en vrac + peinture non séparable	Négatif	Négatif sur analyse

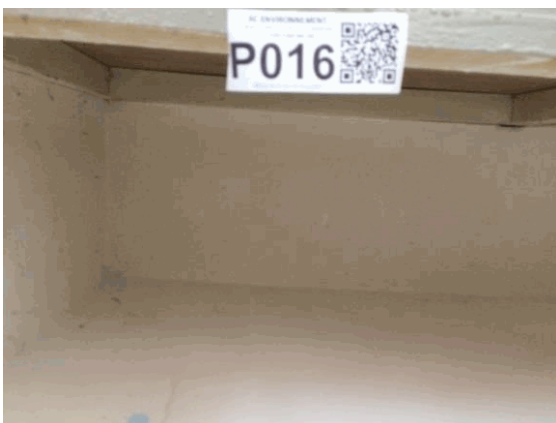
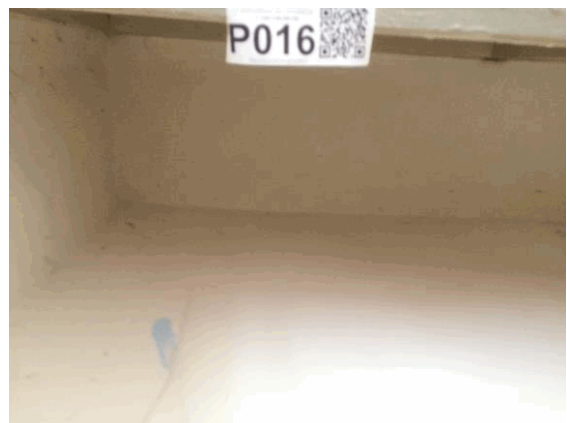
002OY000358 n°16 - 1 (P16)

Vol 1 (RDC)	Plafond et faux-plafonds	Plafonds	Enduit ciment	B	P16	Sondage et extension de la zone homogène du prélèvement P16	plafonds gaines techniques	P16	Enduit plâtreux blanc en vrac + peinture non séparable	Négatif	Négatif sur analyse

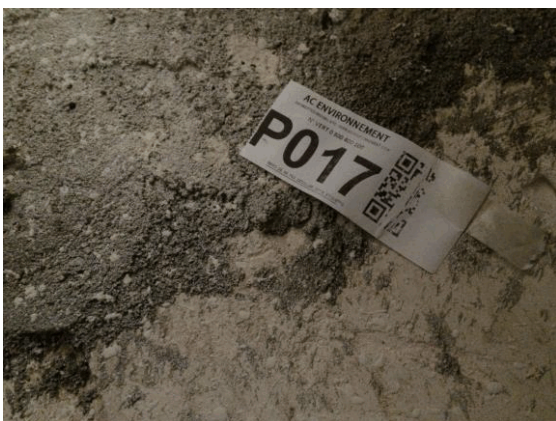
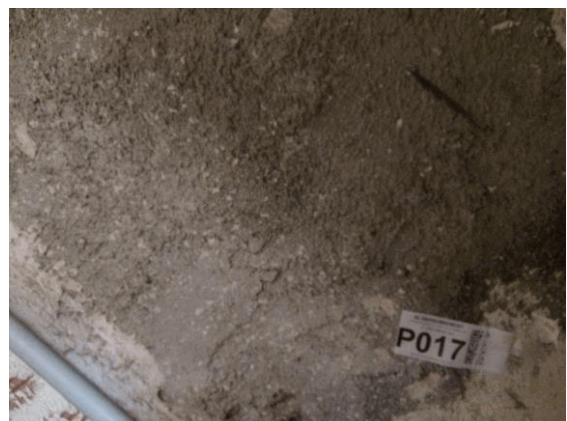
002OY000358 n°17 - 1 (P17)

RDC												
Vol 1 (RDC)	Parois verticales intérieures et enduits	Murs et cloisons	Enduit ciment	B	P17	Réalisation d'un prélèvement	projeté gaine techniques	P17	Enduit gris en vrac non séparable + enduit plâtreux blanc en vrac non séparable	Négatif	Négatif sur analyse	
Vol 1 (RDC)	Parois verticales intérieures et enduits	Murs et cloisons	Enduit plâtre	B	P22	Réalisation d'un prélèvement	lissé blanc gaines techniques	P22	Enduit plâtreux blanc en vrac + peinture non séparable	Négatif	Négatif sur analyse

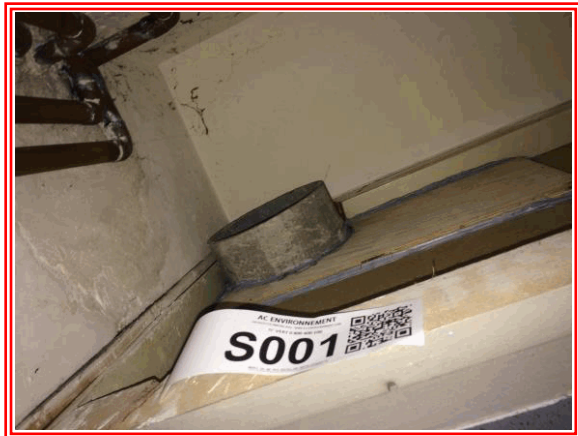
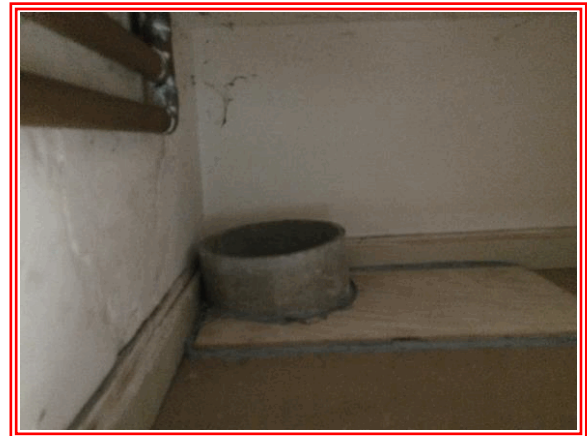
S1 - 1 (S1)

Localisation	Matériau	Critère de décision	
		après analyse	sur décision de l'opérateur
Vol 1 (RDC)	Conduit en fibres-ciment		Positif sur jugement personnel

Réf commande :	002OY000358	Materiau :	Conduit en fibres-ciment
Réf mesure :	S1	Destination du local :	
Date évaluation :	25/01/2017	Local ou zone homogène :	Vol 1 (RDC)
Batiment :

- a) Contrôler périodiquement que l'état de dégradation des matériaux et produits concernés ne s'aggrave pas et, le cas échéant, que leur protection demeure en bon état de conservation ;
- b) Rechercher, le cas échéant, les causes de dégradation et prendre les mesures appropriées pour les supprimer.
