Rapport de mission de repérage des matériaux et produits de la liste A et B contenant de l'amiante à intégrer au Dossier Technique Amiante (DTA)

Adresse :	RES ST VINCENT
CP - Ville :	53200 CHATEAU GONTIER
Référence client :	_0022800002_
Rapport émis le :	03/02/2017
Désignation :	Habitation (Parties communes) - Bâtiment composé de 1 cage et de 2 étages

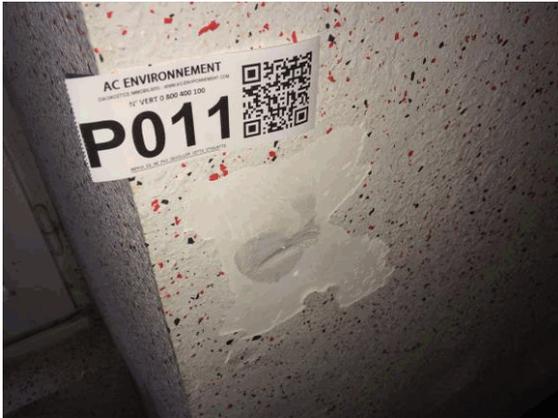
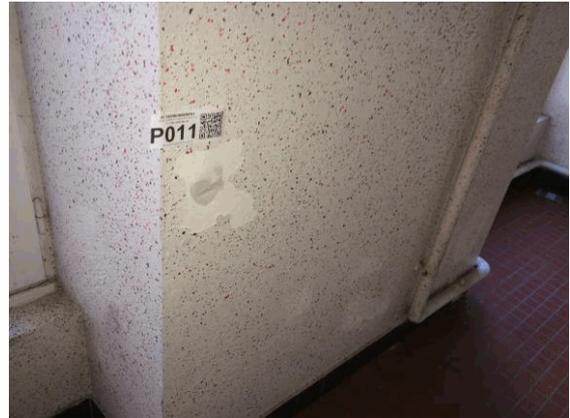
002OY000359 n°11 - 1 (P11)

Vol 1 (RDC)	Parois verticales intérieures et enduits	Murs et cloisons	Enduit plâtre	B	P11	Réalisation d'un prélèvement	cloisons briques sous peintures multicolores	P11	Enduit plâtreux blanc en vrac	Négatif	Négatif sur analyse	
Vol 1 (RDC)	Parois verticales intérieures et enduits	Murs et cloisons	Enduit plâtre	B	P11 - S9	Sondage et extension de la zone homogène du prélèvement P11	cloisons briques sous peintures multicolores	P11	Enduit plâtreux blanc en vrac	Négatif	Négatif sur analyse	
Vol 1 (RDC)	Plafond et faux-plafonds	Plafonds	Enduit plâtre	B	P12	Réalisation d'un prélèvement	plafonds droit	P12	Enduit plâtreux blanc en vrac + peinture non séparable	Négatif	Négatif sur analyse	
Vol 1 (RDC)	Parois verticales intérieures et enduits	Murs et cloisons	Enduit plâtre	B	P21	Réalisation d'un prélèvement	lissé blanc gaines techniques	P21	Enduit plâtreux blanc en vrac + matériau rouge en vrac non séparable	Négatif	Négatif sur analyse

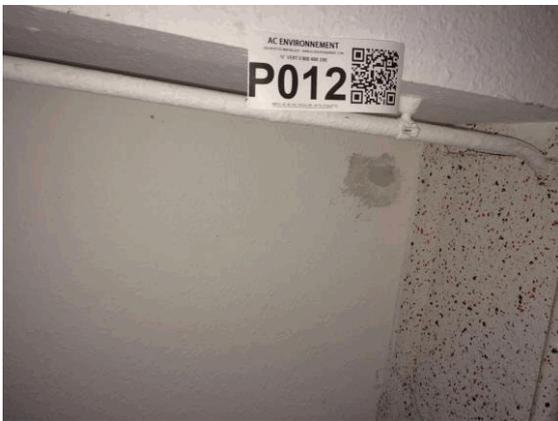
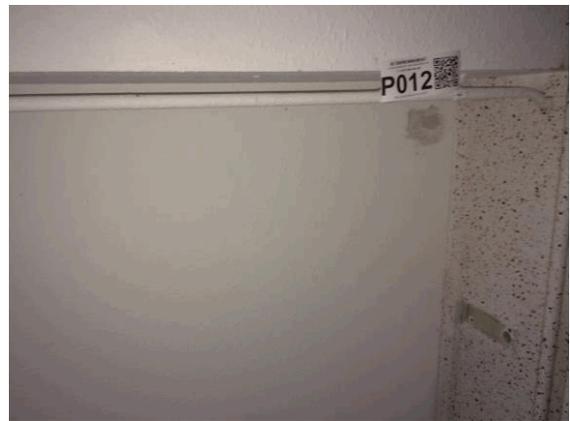
002OY000359 n°12 - 1 (P12)

Vol 4 (R+1)	Plafond et faux-plafonds	Plafonds	Enduit plâtre	B	S22	Sondage et extension de la zone homogène du prélèvement P12	plafonds droit	P12	Enduit plâtreux blanc en vrac + peinture non séparable	Négatif	Négatif sur analyse	
Vol 4 (R+1)	Plafond et faux-plafonds	Plafonds	Enduit ciment	B	P13	Réalisation d'un prélevement	sous-face escalier enduit	P13	Enduit blanc en vrac + matériau gris en vrac hétérogène non séparable + peinture non séparable	Négatif	Négatif sur analyse	
Vol 5 (R+2)	Plafond et faux-plafonds	Plafonds	Enduit ciment	B	S23	Sondage et extension de la zone homogène du prélèvement P13	sous-face escalier enduit	P13	Enduit blanc en vrac + matériau gris en vrac hétérogène non séparable + peinture non séparable	Négatif	Négatif sur analyse

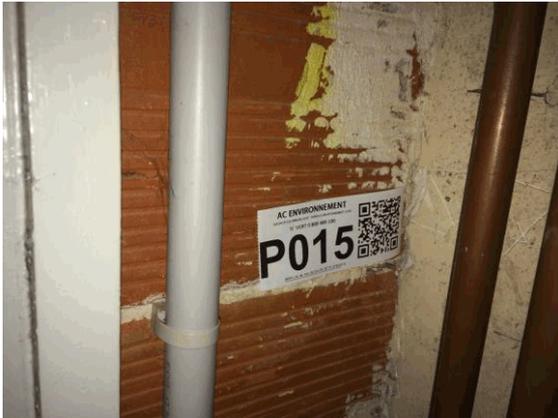
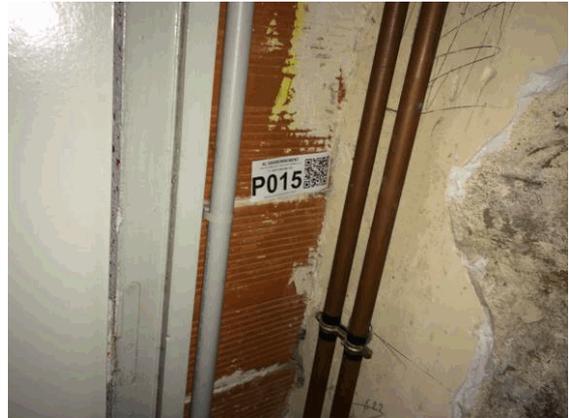
002OY000359 n°15 - 1 (P15)

R+1 - R+2												
Vol 4 (R+1)	Parois verticales intérieures et enduits	Murs et cloisons	Enduit plâtre	B	P15	Réalisation d'un prélèvement	scellement des briques rouges	P15	Enduit plâtreux blanc + peinture	Négatif	Négatif sur analyse	
Vol 4 (R+1) - Vol 5 (R+2)	Parois verticales intérieures et enduits	Murs et cloisons	Enduit plâtre	B	P15 - S7 - S24	Sondage et extension de la zone homogène du prélèvement P15	scellement des briques rouges	P15	Enduit plâtreux blanc + peinture	Négatif	Négatif sur analyse	
Vol 4 (R+1)	Parois verticales intérieures et enduits	Murs et cloisons	Enduit ciment	B	P17	Réalisation d'un prélèvement	beige d'origine gaine techniques	P17	Enduit plâtreux blanc en vrac non séparable + matériau gris en vrac hétérogène non séparable + peinture non séparable	Négatif	Négatif sur analyse	
Vol 4 (R+1) - Vol 5 (R+2)	Parois verticales intérieures et enduits	Murs et cloisons	Enduit ciment	B	P17 - S25	Sondage et extension de la zone homogène du prélèvement P17	beige d'origine gaine techniques	P17	Enduit plâtreux blanc en vrac non séparable + matériau gris en vrac hétérogène non séparable + peinture non séparable	Négatif	Négatif sur analyse

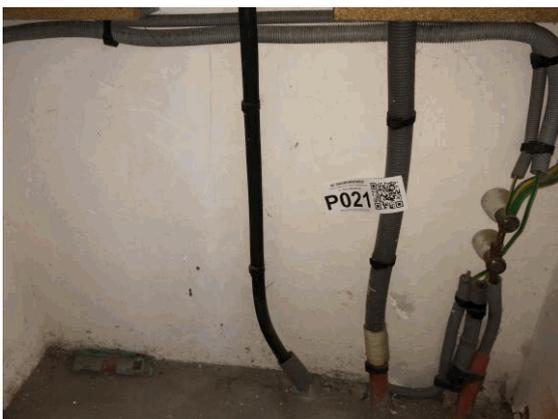
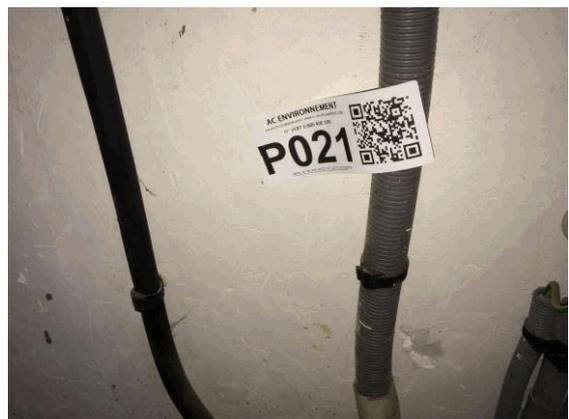
002OY000359 n°21 - 2 (P21)

Vol 1 (RDC)	Parois verticales intérieures et enduits	Murs et cloisons	Enduit plâtre	B	P21	Sondage et extension de la zone homogène du prélèvement P21	lissé blanc gaines techniques	P21	Enduit plâtreux blanc en vrac + matériau rouge en vrac non séparable	Négatif	Négatif sur analyse

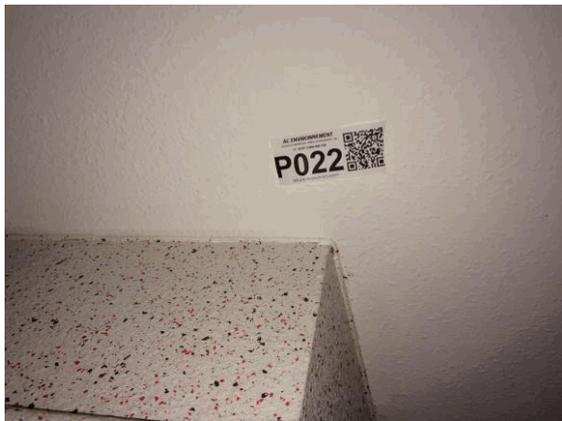
002OY000359 n°22 - 1 (P22)

Vol 5 (R+2)	Plafond et faux-plafonds	Plafonds	Enduit plâtre	B	P22	Réalisation d'un prélèvement	plafonds droit dernier étage	P22	Enduit plâtreux blanc en vrac + peinture non séparable + matériau rouge en vrac non séparable	Négatif	Négatif sur analyse	
Vol 4 (R+1)	Coffrages perdus	Coffrages	Elément en fibre ciment	B	P23	Réalisation d'un prélèvement	conduit ciment gris	P23	Fibrociment gris sous forme de plaque avec fibres visibles + peinture non séparable	Positif	Présence sur analyse	AC1
RDC												
Vol 2 (Local poubelle)	Parois verticales intérieures et enduits	Murs et cloisons	Enduit plâtre	B	P4	Réalisation d'un prélèvement	cloisons locaux techniques + peinture blanche	P4	Enduit plâtreux blanc en vrac + peinture non séparable + matériau rouge en vrac non séparable	Négatif	Négatif sur analyse

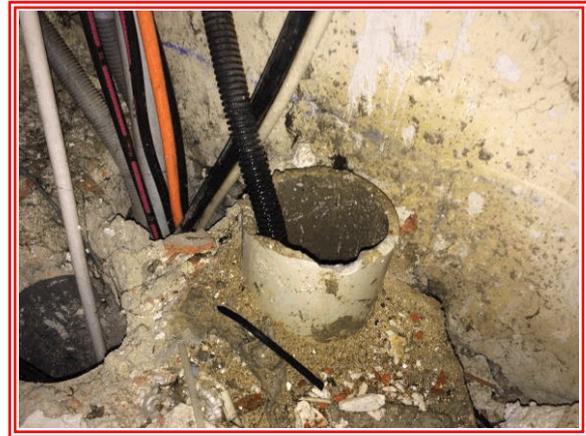
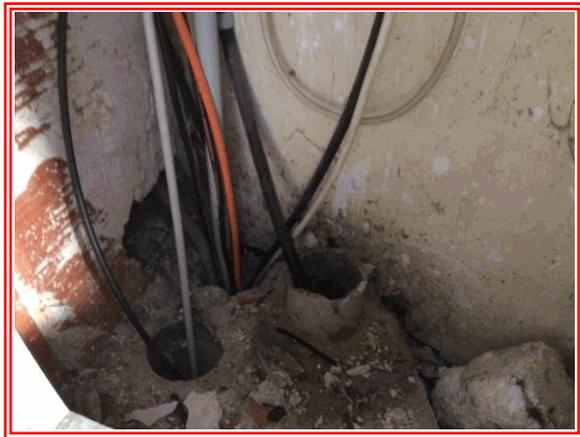
002OY000359 n°23 - 1 (P23)

P23 : Elément en fibre ciment

Réf commande :	002OY000359	Matériau :	Fibrociment gris sous forme de plaque avec
Réf mesure :	P23	Destination du local :	
Date évaluation :	26/01/2017	Local ou zone homogène :	Vol 4 (R+1)
Batiment :

- Rechercher les causes de la dégradation et définir les mesures correctives appropriées pour les supprimer ;
- Procéder à la mise en œuvre de ces mesures correctives afin d'éviter toute nouvelle dégradation et, dans l'attente, prendre les mesures de protection appropriées afin de limiter le risque de dispersion des fibres d'amiante ;
- Veiller à ce que les modifications apportées ne soient pas de nature à aggraver l'état des autres matériaux et produits contenant de l'amiante restant accessibles dans la même zone ;
- Contrôler périodiquement que les autres matériaux et produits restant accessibles ainsi que, le cas échéant, leur protection demeurent en bon état de conservation.
