Rapport de mission de repérage des matériaux et produits de la liste A et B contenant de l'amiante à intégrer au Dossier Technique Amiante (DTA)

Adresse :	RES ST VINCENT
CP - Ville :	53200 CHATEAU GONTIER
Référence client :	_0022800003_
Rapport émis le :	13/02/2017
Désignation :	Habitation (Parties communes) - Bâtiment composé de 1 cage et de 2 étages

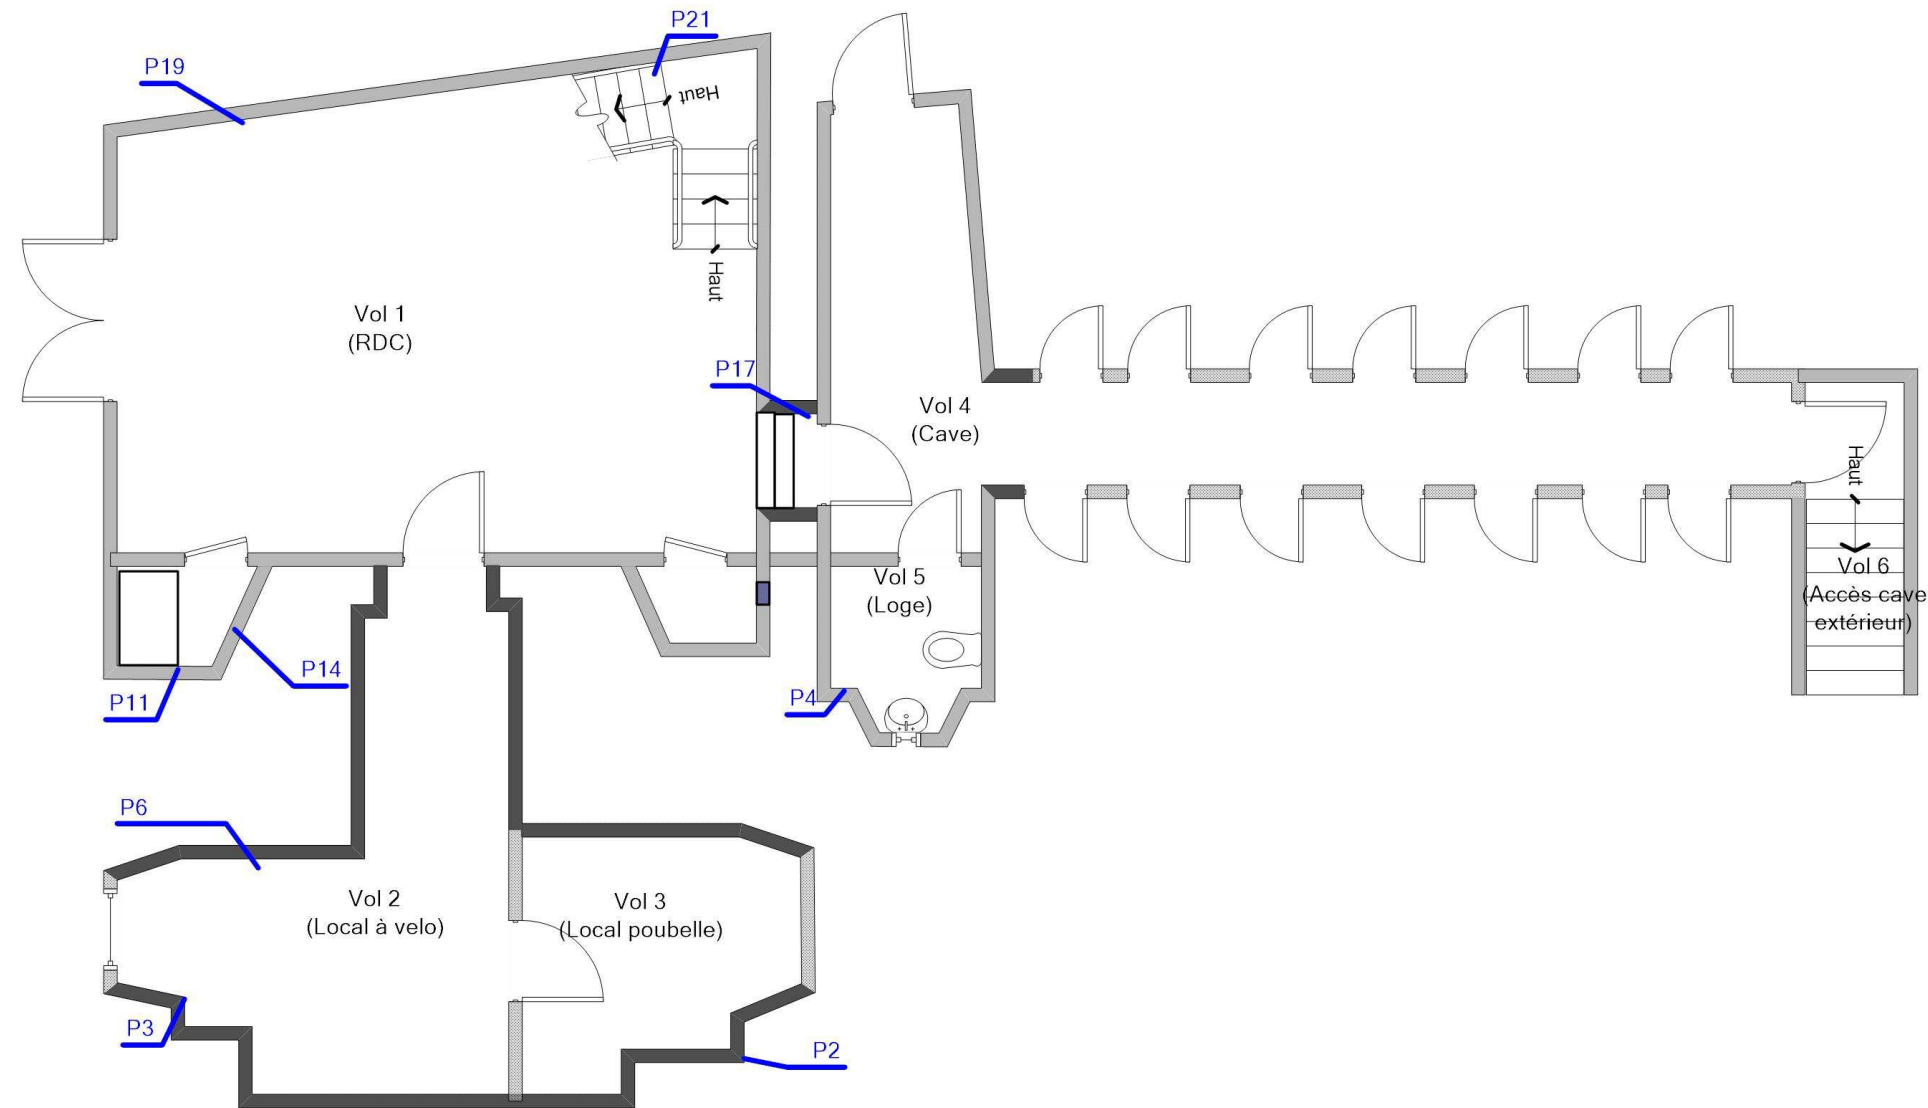
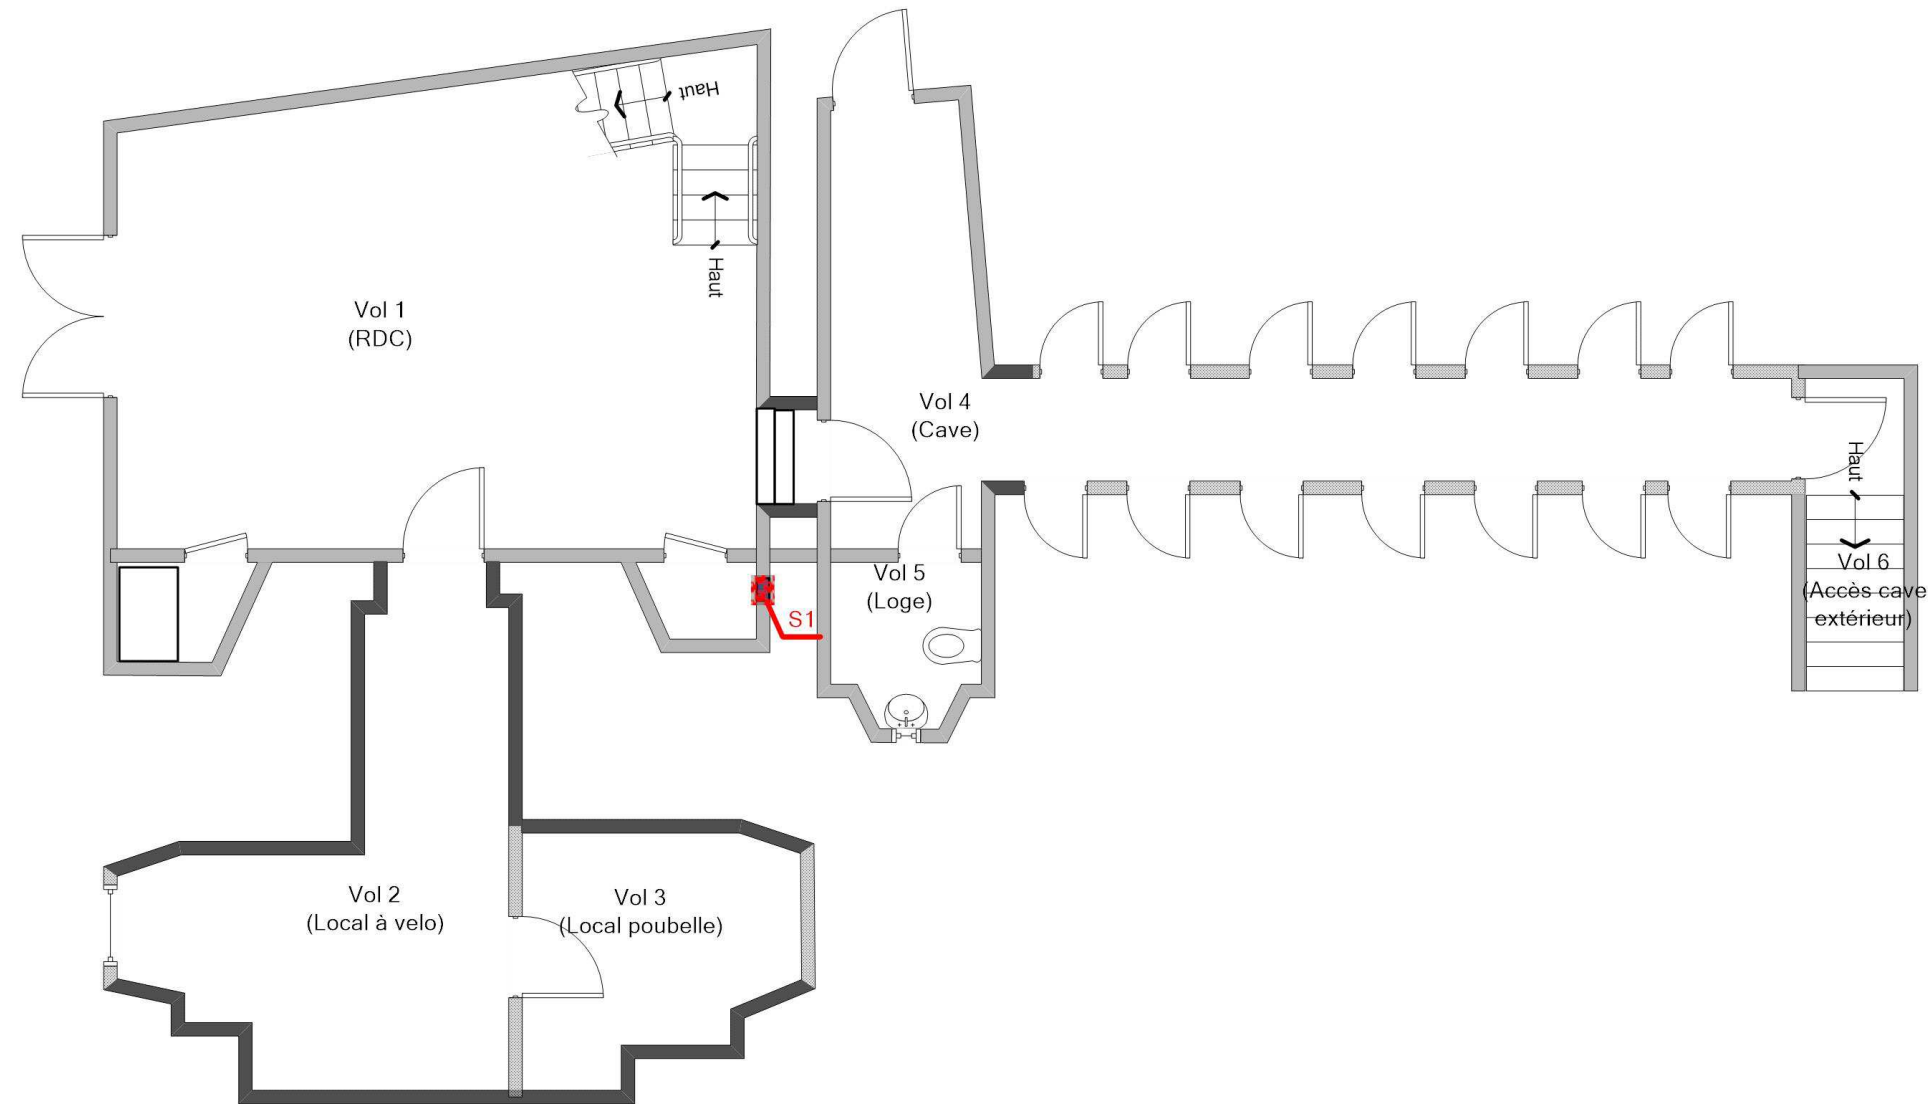
S1: Conduit en fibres-
ciment

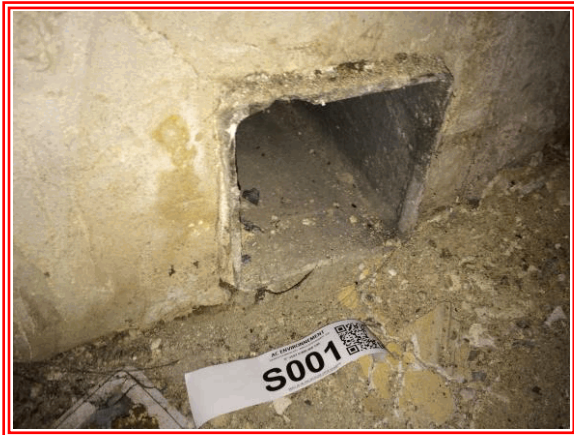
S1 - 1 (S1)

Localisation	Matériau	Critère de décision	
		après analyse	sur décision de l'opérateur
Vol 1 (RDC)	Conduit en fibres-ciment		Positif sur jugement personnel

Réf commande :	002OY000370	Materiau :	Conduit en fibres-ciment
Réf mesure :	S1	Destination du local :	
Date évaluation :	31/01/2017	Local ou zone homogène :	Vol 1 (RDC)
Batiment :

- a) Contrôler périodiquement que l'état de dégradation des matériaux et produits concernés ne s'aggrave pas et, le cas échéant, que leur protection demeure en bon état de conservation ;
- b) Rechercher, le cas échéant, les causes de dégradation et prendre les mesures appropriées pour les supprimer.
