Rapport de mission de repérage des matériaux et produits de la liste A et B contenant de l'amiante à intégrer au Dossier Technique Amiante (DTA)

Adresse :	RES ST VINCENT
CP - Ville :	53200 CHATEAU GONTIER
Référence client :	_0022800004_
Rapport émis le :	13/02/2017
Désignation :	Habitation (Parties communes) - Bâtiment composé de 1 cage et de 2 étages

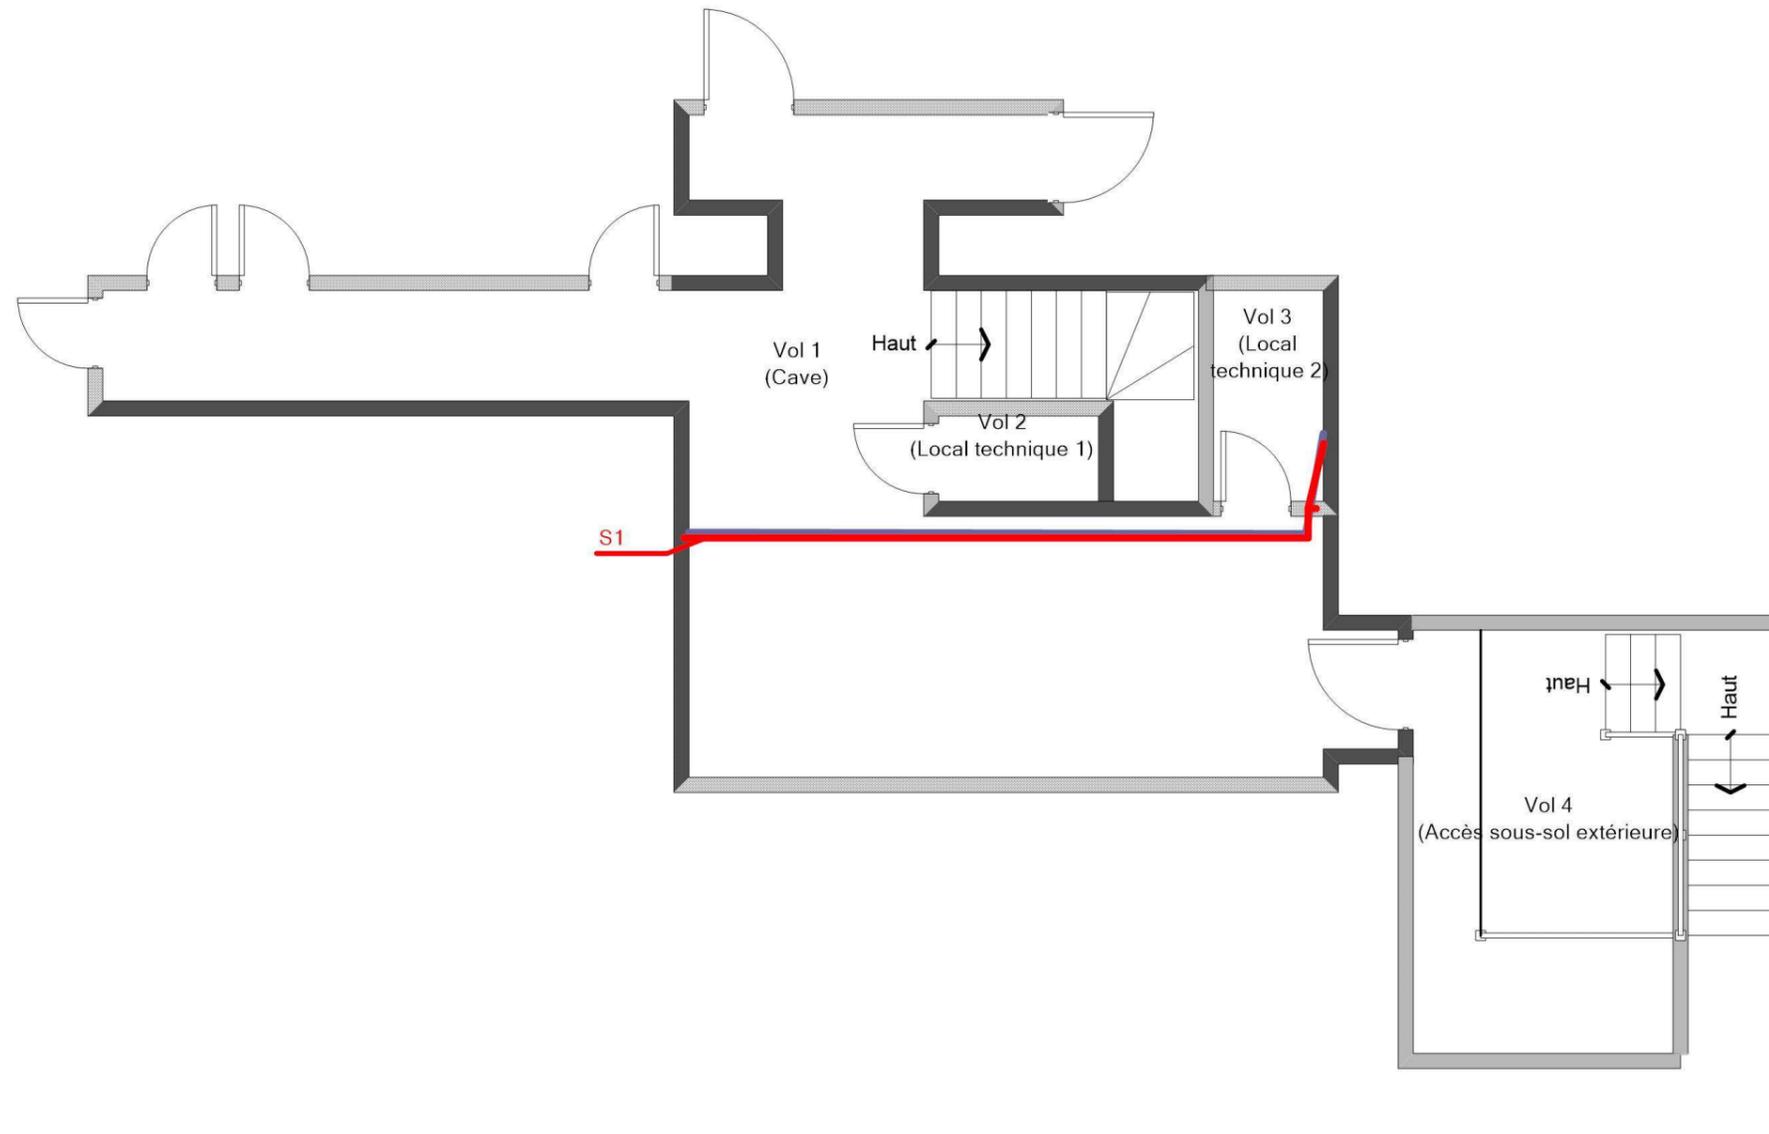
SOUS SOL - MPCA CONDUITS, CANALISATIONS ET ÉQUIPEMENTS

S1: Conduit en fibres-ciment
--	------------------------------

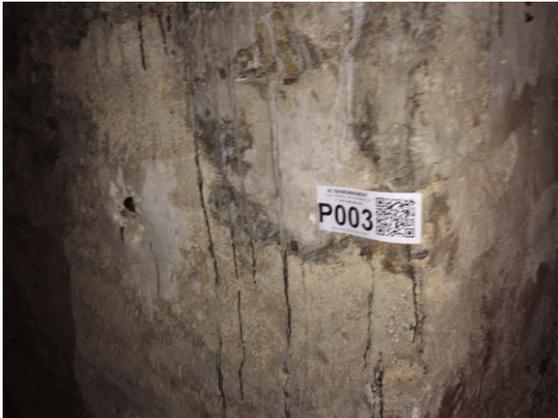
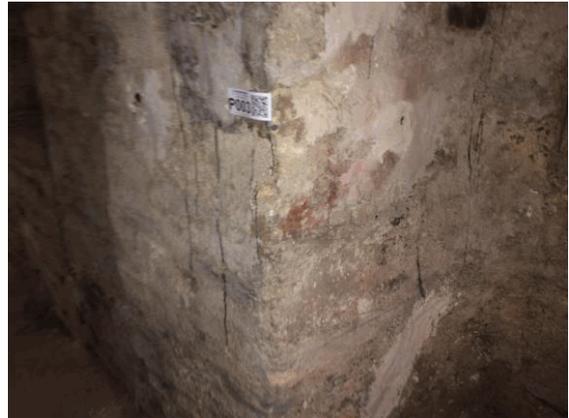
002OY000371 n°3 - 1 (P3)

Vol 1 (Cave)	Parois verticales intérieures et enduits	Murs et cloisons	Enduit ciment	B	P3	Réalisation d'un prélèvement	sur mur porteur gris/beige	P3	Enduit compact gris + peinture non séparable	Négatif	Négatif sur analyse	
Vol 1 (Cave) - Vol 3 (Local technique 2) - Vol 2 (Local technique 1)	Parois verticales intérieures et enduits	Murs et cloisons	Enduit ciment	B	P3 - S4 - S5	Sondage et extension de la zone homogène du prélèvement P3	sur mur porteur gris/beige	P3	Enduit compact gris + peinture non séparable	Négatif	Négatif sur analyse	
Vol 1 (Cave)	Plafond et faux-plafonds	Plafonds	Enduit plâtre	B	P5	Réalisation d'un prélèvement	blanc lissé	P5	Enduit plâtreux blanc en vrac + peinture non séparable	Négatif	Négatif sur analyse	
Vol 4 (Accès sous-sol extérieure)	Plafond et faux-plafonds	Plafonds	Enduit ciment	B	P7	Réalisation d'un prélèvement	sous palier beton extérieure	P7	Enduit compact gris hétérogène avec poussières	Négatif	Négatif sur analyse

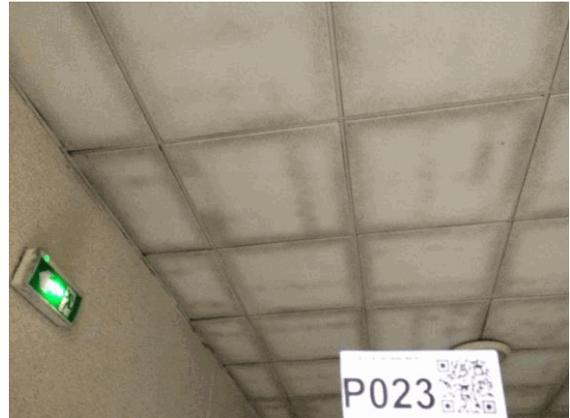
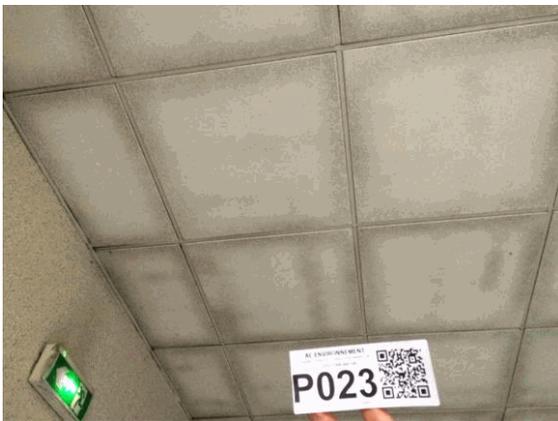
002OY000371 n°23 - 1 (P23)

RDC												
Vol 5 (RDC)	Plafond et faux-plafonds	Faux plafonds	Panneaux et plaques	A	P23	Réalisation d'un prélèvement	dalles blanche	P23	Matériau fibreux beige avec poussières + peinture non séparable	Négatif	Négatif sur analyse	
Vol 6 (Local à velo)	Conduits, canalisations et équipements	Conduit eau	Conduit en fibres-ciment	B	S10						Présence sur jugement personnel de l'opérateur de repérage	EP
Vol 6 (Local à velo)	Plafond et faux-plafonds	Plafonds	Enduit plâtre	B	S11	Sondage et extension de la zone homogène du prélèvement P33	plafonds droit locaux techniques	P33	Enduit plâtreux blanc avec poussières + peinture non séparable + bois aggloméré non séparable	Négatif	Négatif sur analyse	
SOUS SOL												
Vol 1 (Cave)	Conduits, canalisations et équipements	Conduit eau	Conduit en fibres-ciment	B	S1						Présence sur jugement personnel de l'opérateur de repérage	EP
Vol 3 (Local technique 2)	Conduits, canalisations et équipements	Conduit eau	Conduit en fibres-ciment	B	S1						Présence sur jugement personnel de l'opérateur de repérage	EP

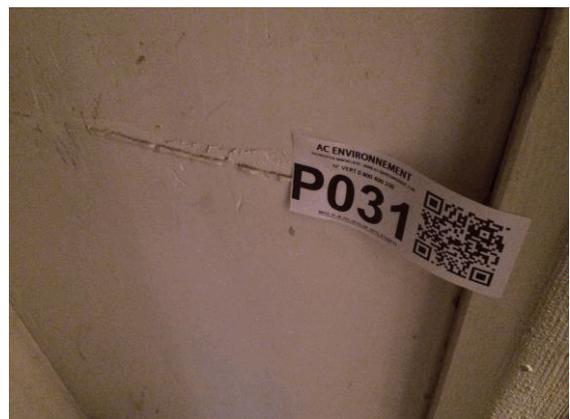
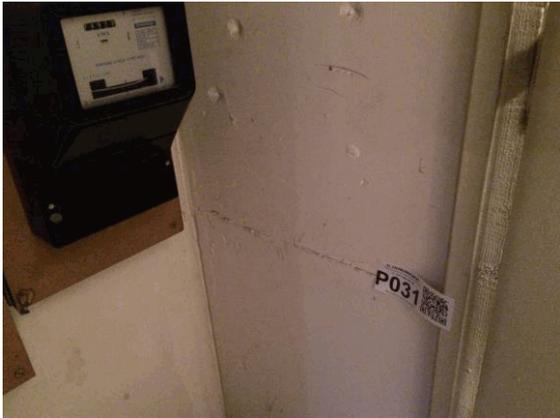
002OY000371 n°31 - 1 (P31)

R+1 ET R+2												
Vol 8 (Local technique 2)	Parois verticales intérieures et enduits	Murs et cloisons	Enduit plâtre	B	P31	Sondage et extension de la zone homogène du prélèvement P31	scellement des briques de platre blanche	P31	Enduit plâtreux blanc en vrac non séparable + peinture non séparable	Négatif	Négatif sur analyse	
Vol 8 (Local technique 2)	Plafond et faux-plafonds	Plafonds	Enduit plâtre	B	P33	Réalisation d'un prélèvement	plafonds droit locaux techniques	P33	Enduit plâtreux blanc avec poussières + peinture non séparable + bois aggloméré non séparable	Négatif	Négatif sur analyse	
Vol 8 (Local technique 2)	Conduits, canalisations et équipements	Conduit air	Conduit en fibres-ciment	B	S12	présent dans coffre derrière la grille (gaine gaz)					Présence sur jugement personnel de l'opérateur de repérage	EP
Vol 8 (Local technique 2)	Conduits, canalisations et équipements	Conduit air	Conduit en fibres-ciment	B	S13	présent dans coffre derrière la grille (gaine gaz)					Présence sur jugement personnel de l'opérateur de repérage	EP

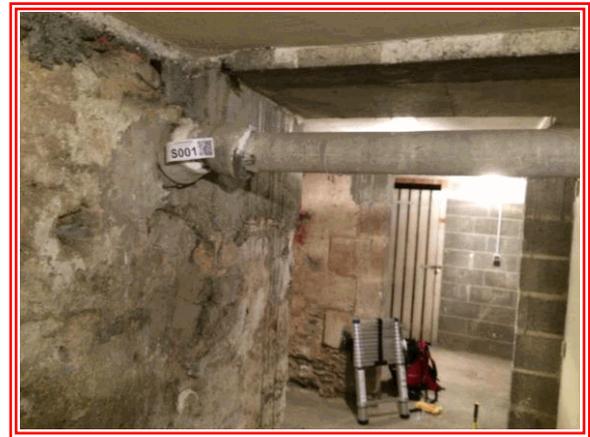
S1 - 1 (S1)

Réf commande :	002OY000371	Matériau :	Conduit en fibres-ciment
Réf mesure :	S1	Destination du local :	
Date évaluation :	31/01/2017	Local ou zone homogène :	Vol 1 (Cave), Vol 3 (Local technique 2)
Batiment :

- a) Contrôler périodiquement que l'état de dégradation des matériaux et produits concernés ne s'aggrave pas et, le cas échéant, que leur protection demeure en bon état de conservation ;
- b) Rechercher, le cas échéant, les causes de dégradation et prendre les mesures appropriées pour les supprimer.

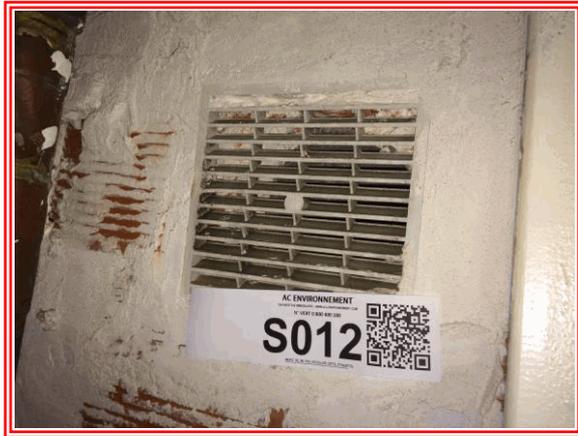
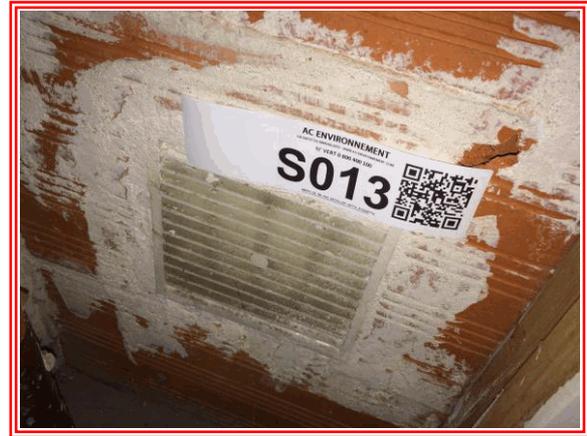
S12: Conduit en fibres-ciment
	S13: Conduit en fibres-ciment
	S13: Conduit en fibres-ciment
