## Rapport de mission de repérage des matériaux et produits de la liste A et B contenant de l'amiante à intégrer au Dossier Technique Amiante (DTA)

| Adresse : | GRD BEAUCHENE |
| CP - Ville : | 53940 ST BERTHEVIN |
| Désignation : | Habitation (Parties communes) - Bâtiment composé de 1 cage et de 2 étages |

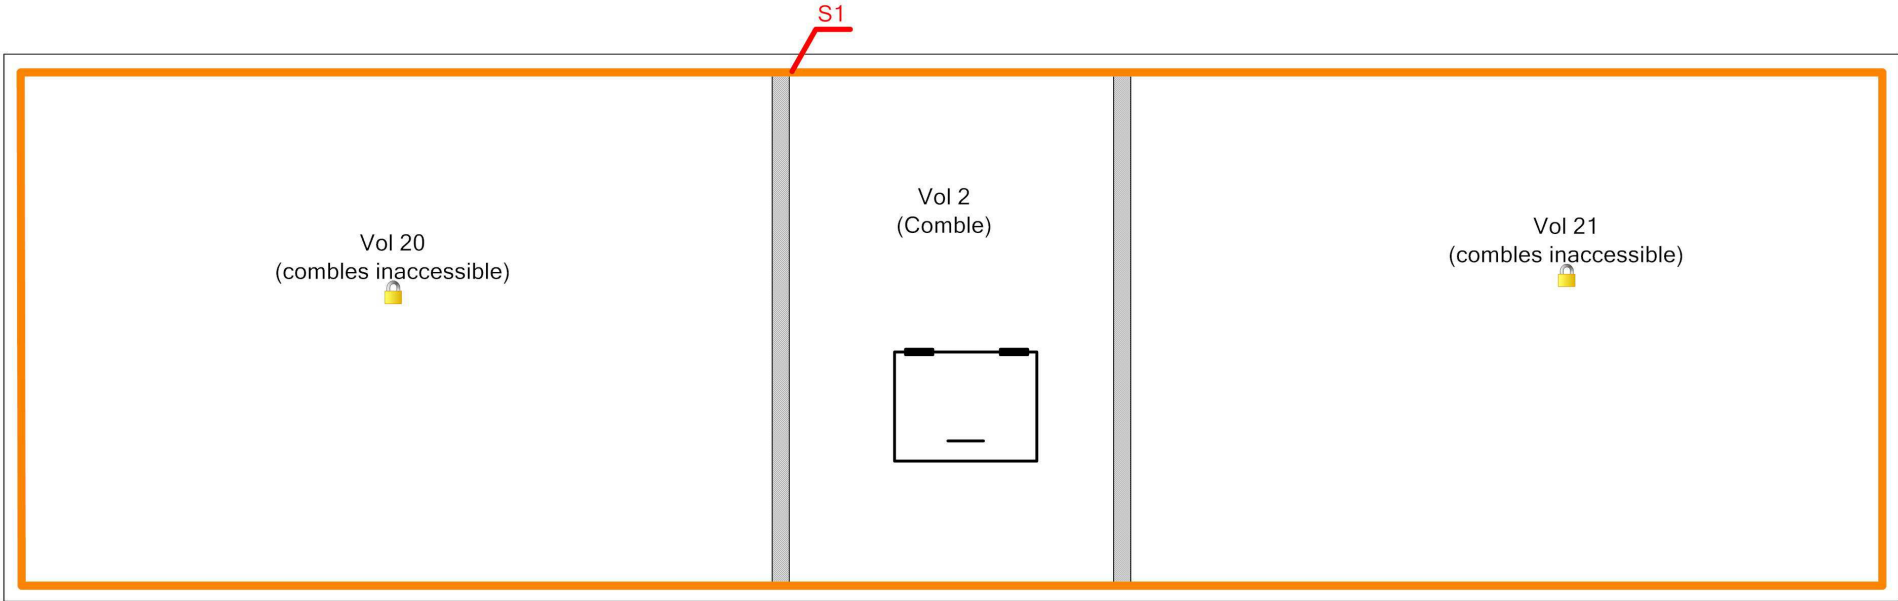
| COMBLE - MPCA FAÇADES | | | | Référence:<br>002LA001691 |

| Localisation | Matériau | Critère de décision | |
|---|---|---|---|
| Vol 2 (Comble) | Ardoises en fibres-ciment | | Positif sur documentSe référé au diag suivant : 002HD000912 P:22 |

| COMBLE - MPCA FAÇADES | | | | Référence:<br>002LA001691 |
|---|--|---|---|---|
| | | | | S1: Ardoises en fibres-ciment |

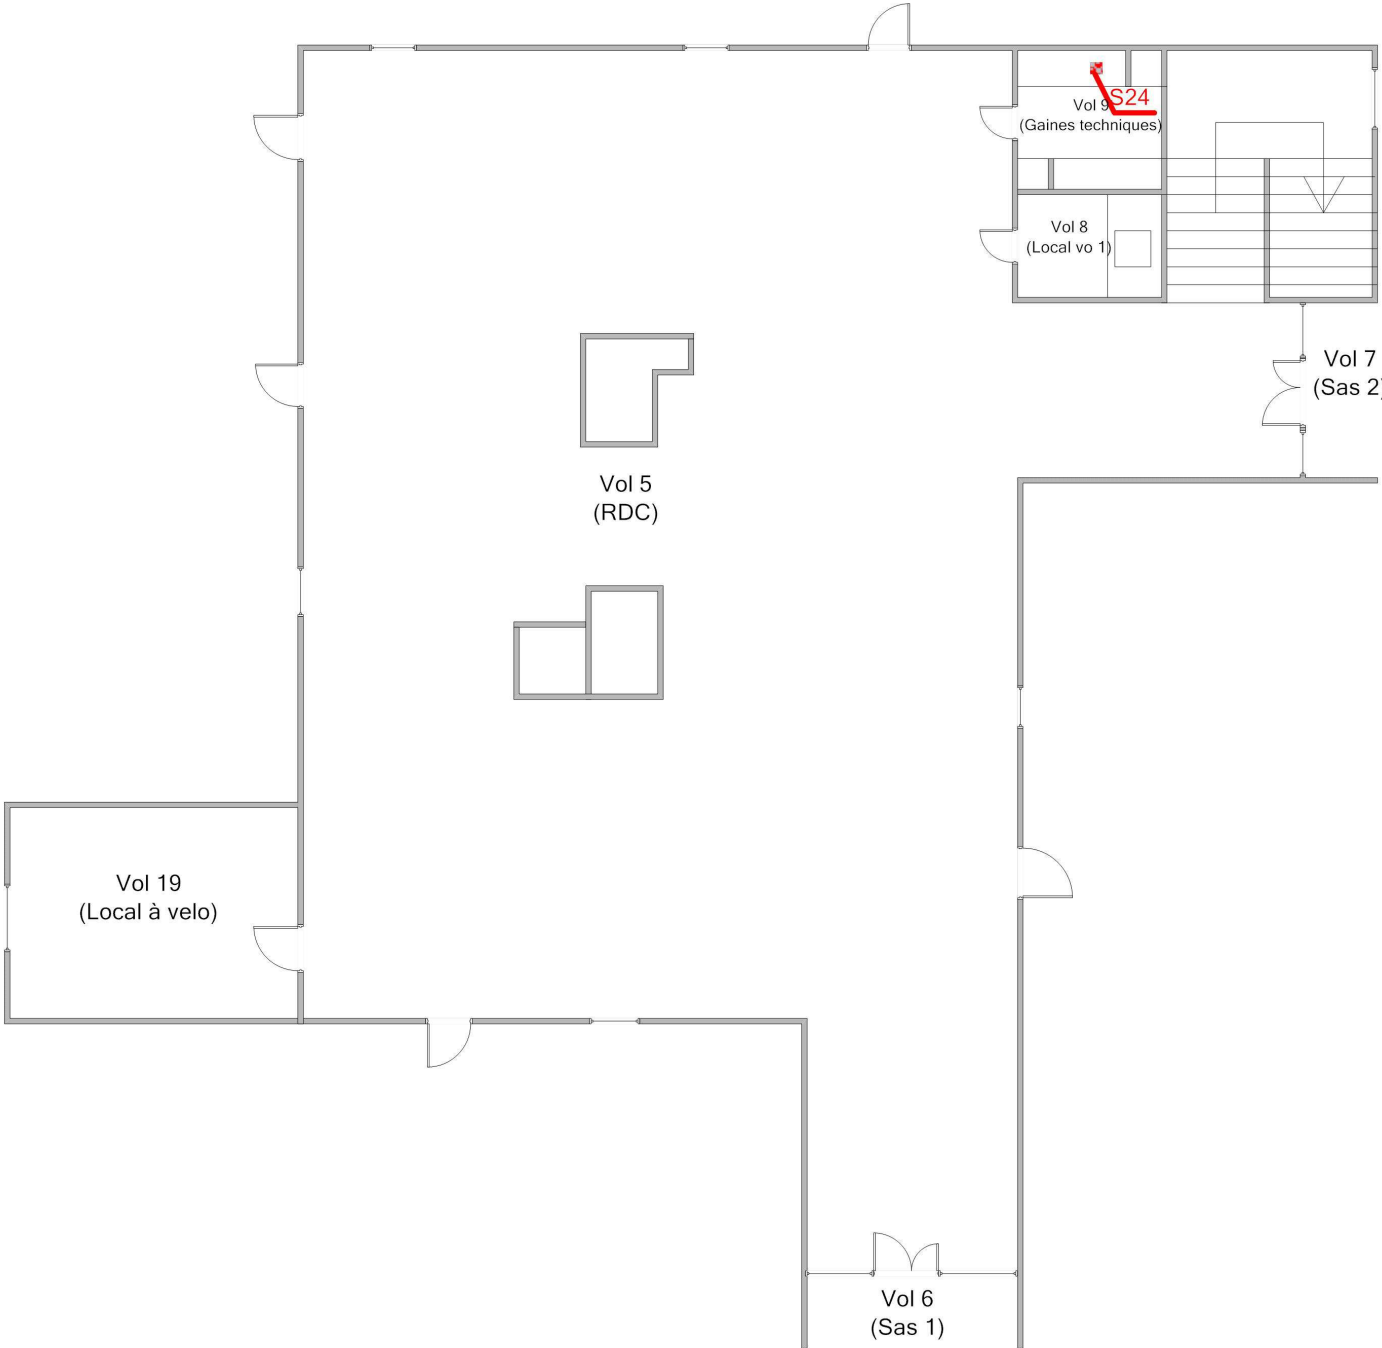
| RDC - MPCA TOUTES CATÉGORIES CONFONDUES | | | | Référence:<br>002LA001691 | | |

| Localisation | Matériau | Critère de décision | |
|---|---|---|---|
| Vol 9<br>(Gaines techniques) | Conduit en fibres-ciment | | Positif sur jugement personnel |

| RDC - MPCA TOUTES CATÉGORIES CONFONDUES | | | | Référence:<br>002LA001691 | | |
|---|---|--|---|---|---|---|
| | Légende | | | S24: Conduit en fibres-ciment | | |

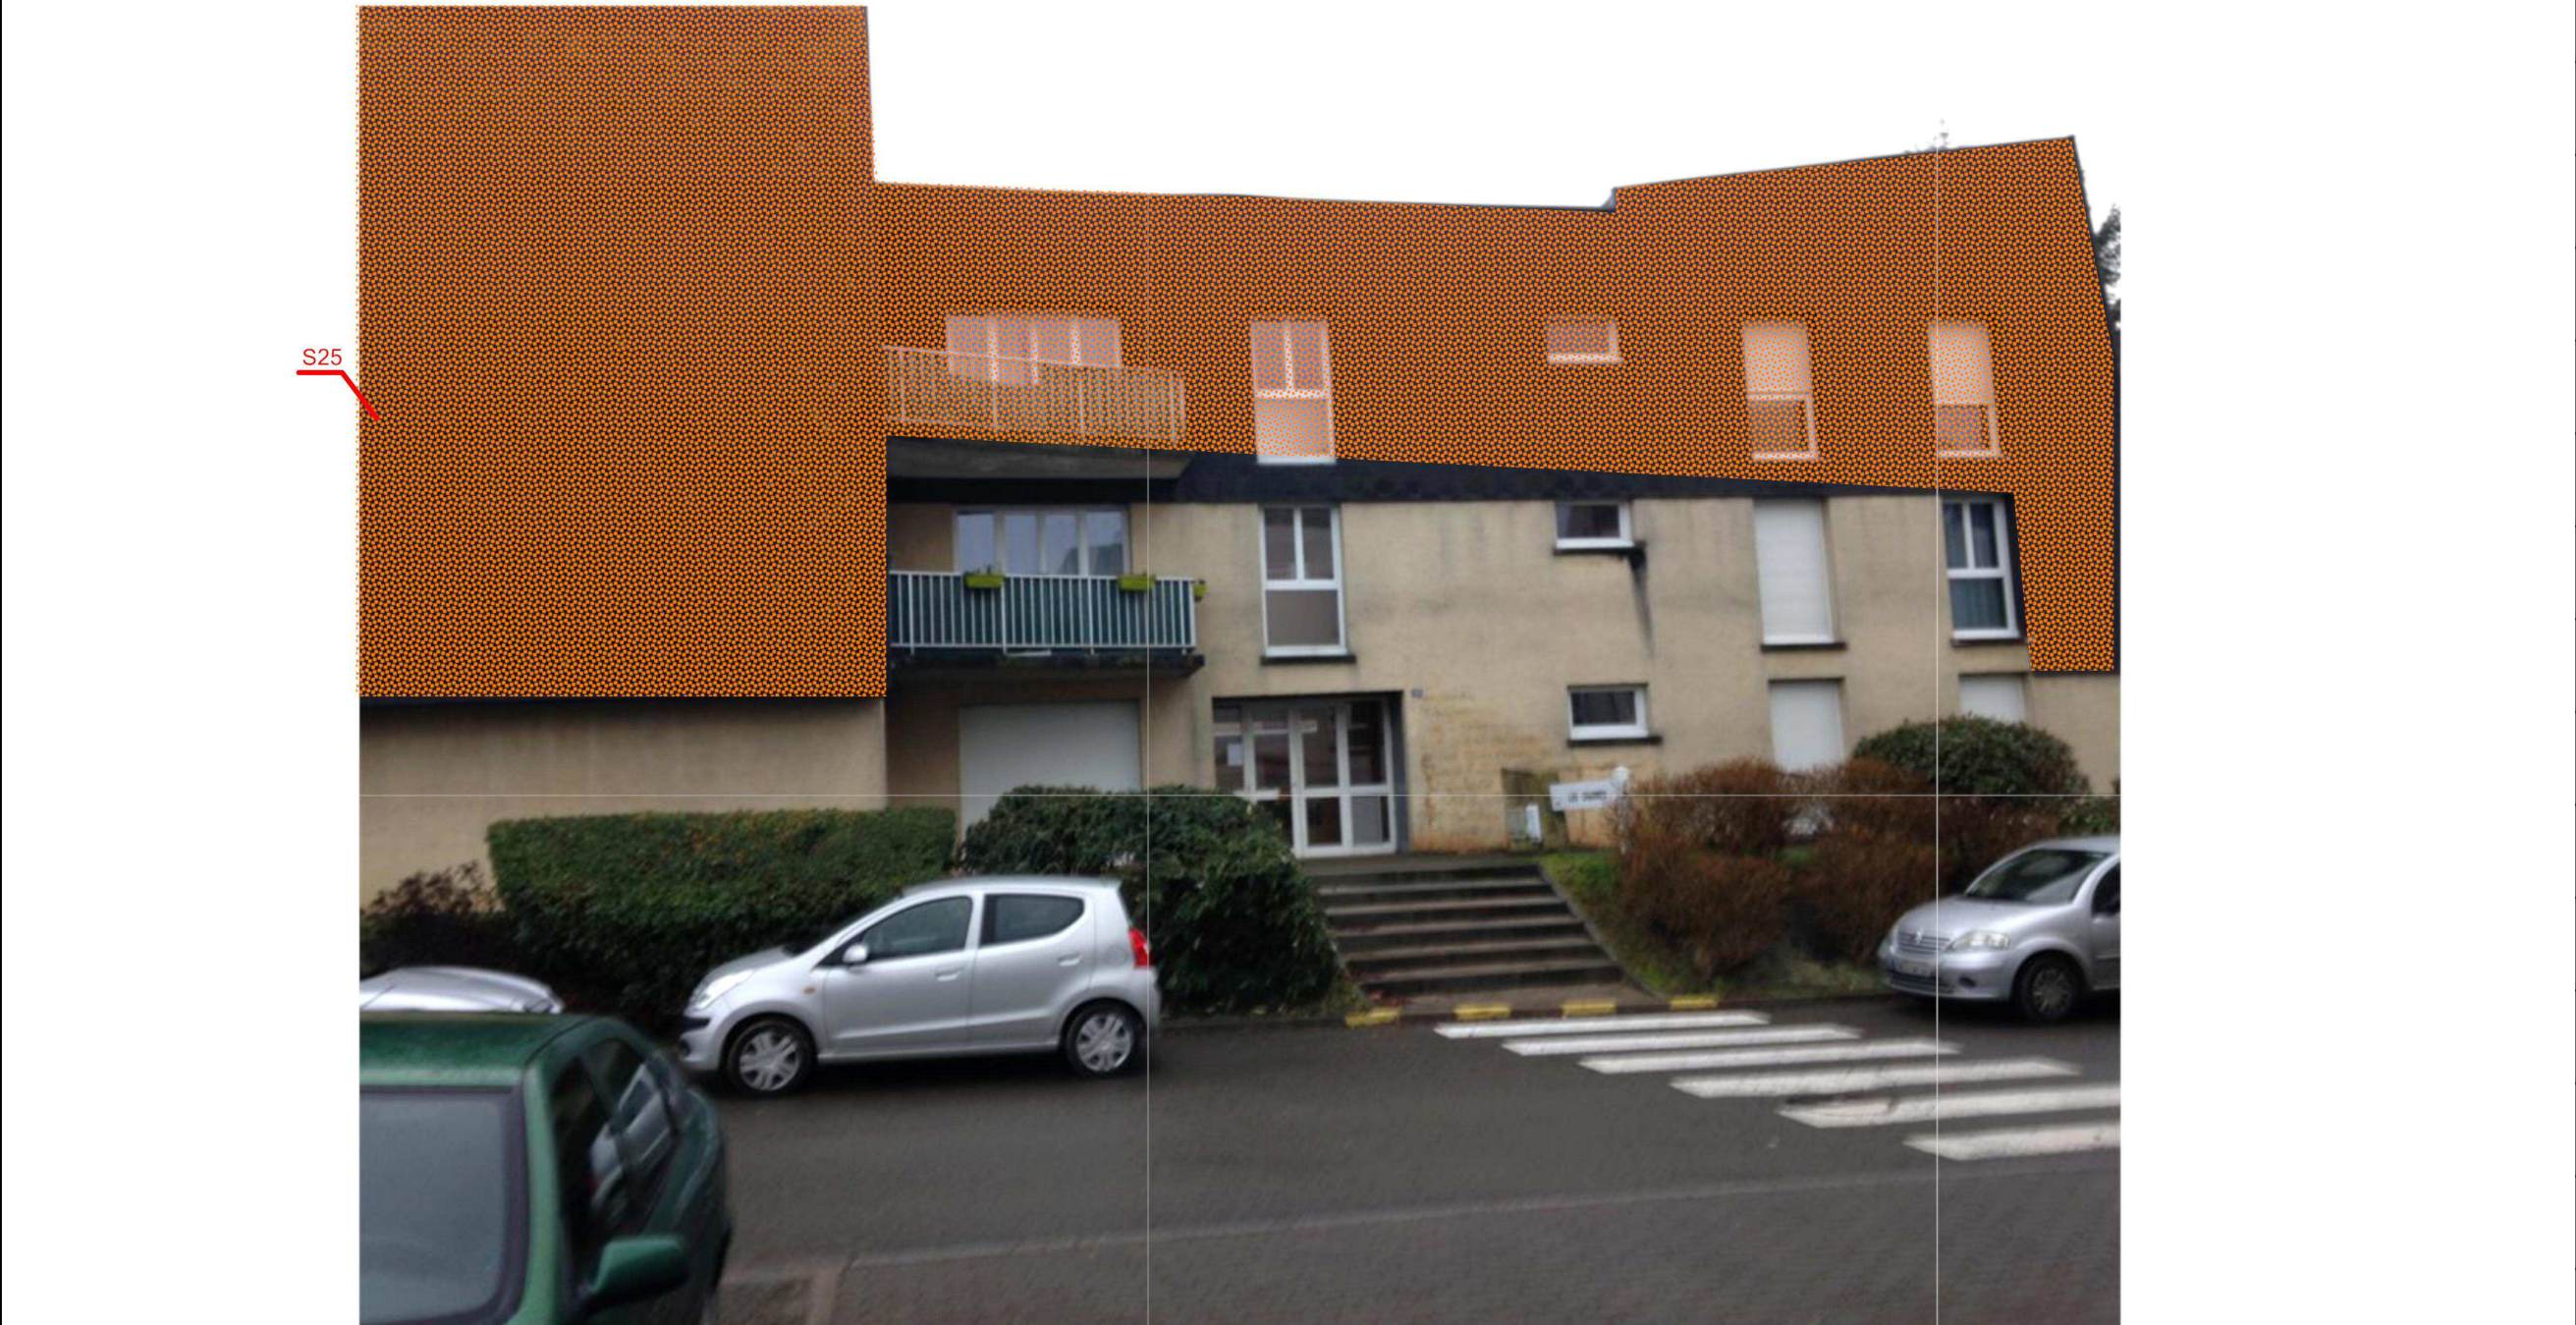
| Localisation | Matériau | Critère de décision | |
|---|---|---|---|
| Vol 12 (Façade avant) | Ardoises en fibres-ciment | | Positif sur documentSe référé au diag suivant : 002HD000914 P:22 |

S25: Ardoises en fibres-ciment

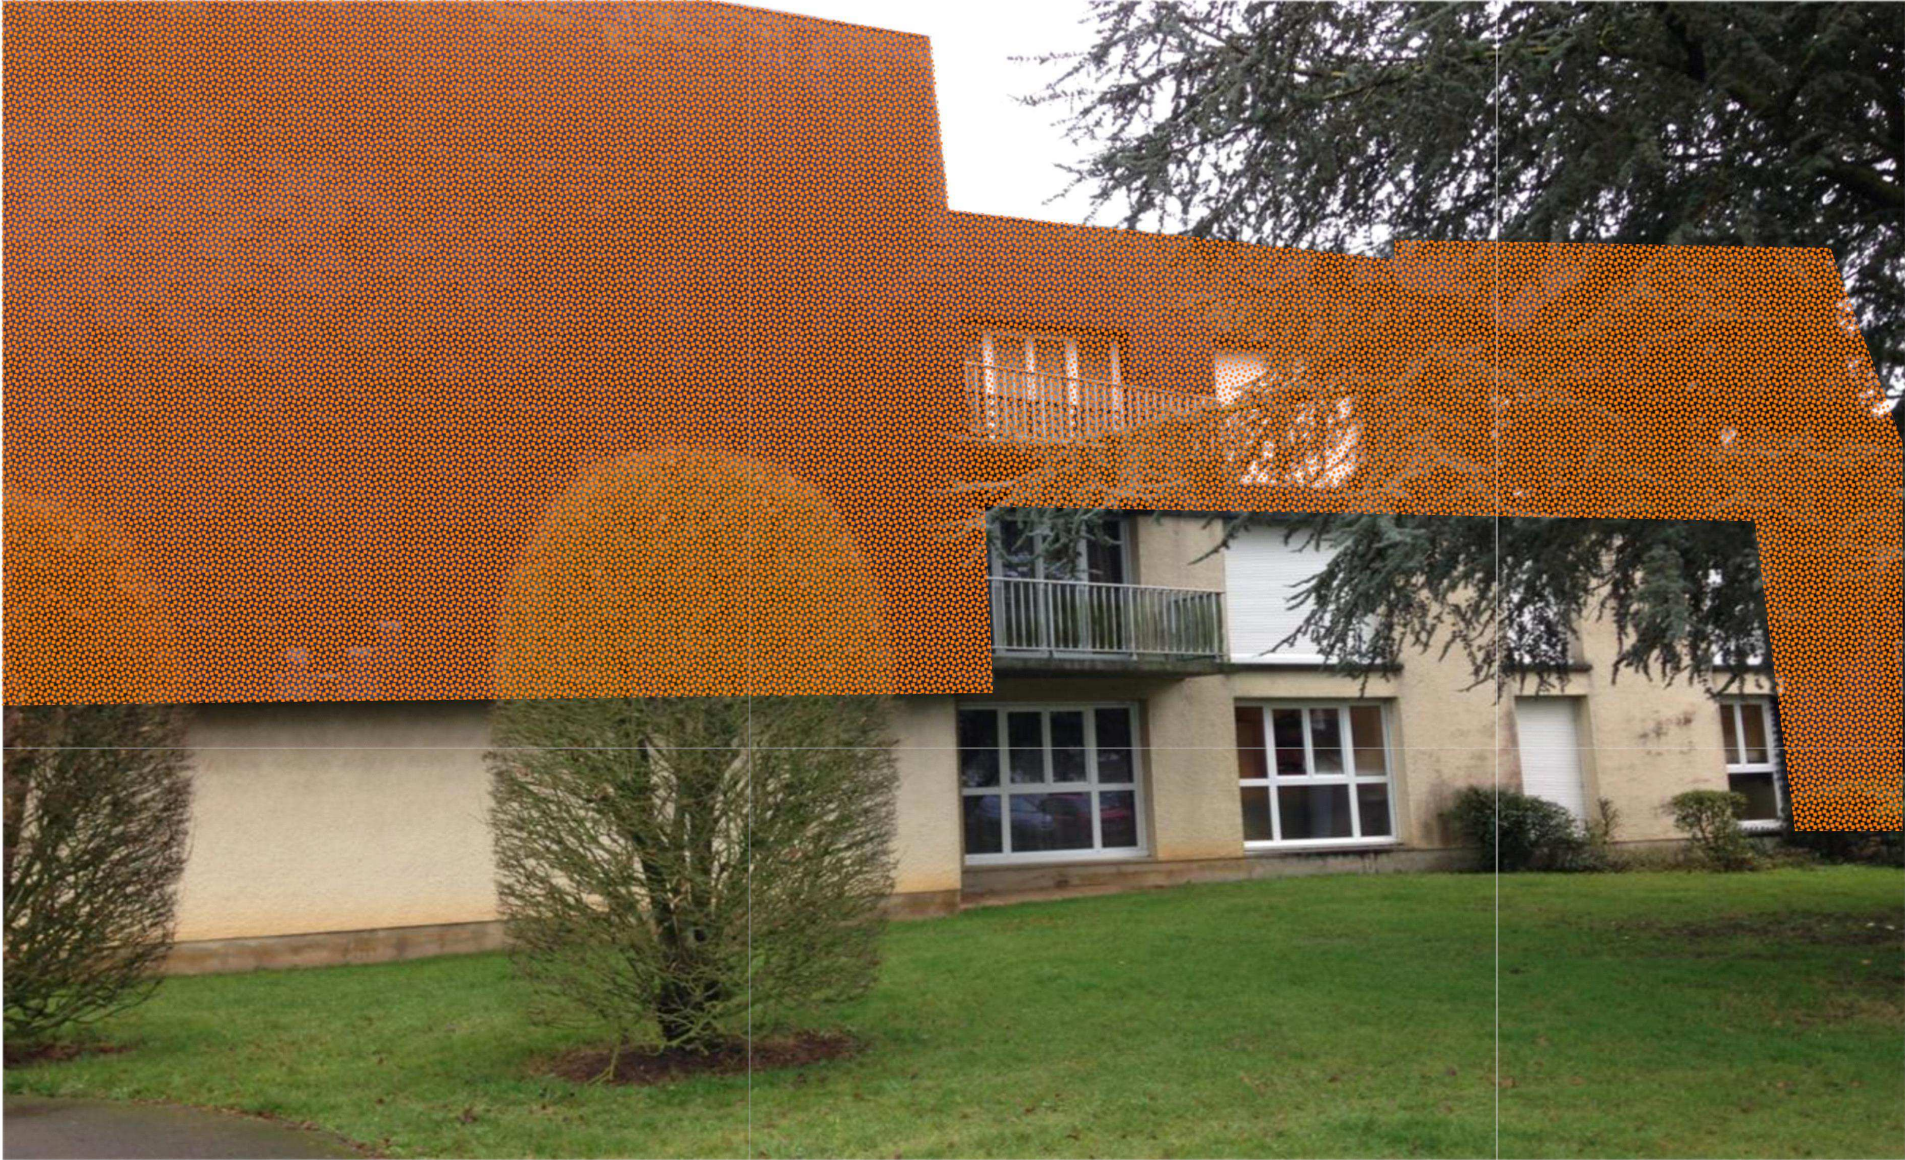
| Localisation | Matériau | Critère de décision | |
|---|---|---|---|
| Vol 14 (Pignon droit) | Ardoises en fibres-ciment | | Positif sur documentSe référé au diag suivant : 002HD000914 P:22 |

| PIGNON DROIT - MPCA FAÇADES | | | | Référence:<br>002LA001691 |
|---|--|---|---|---|
| | | | | S25: Ardoises en fibres-ciment |

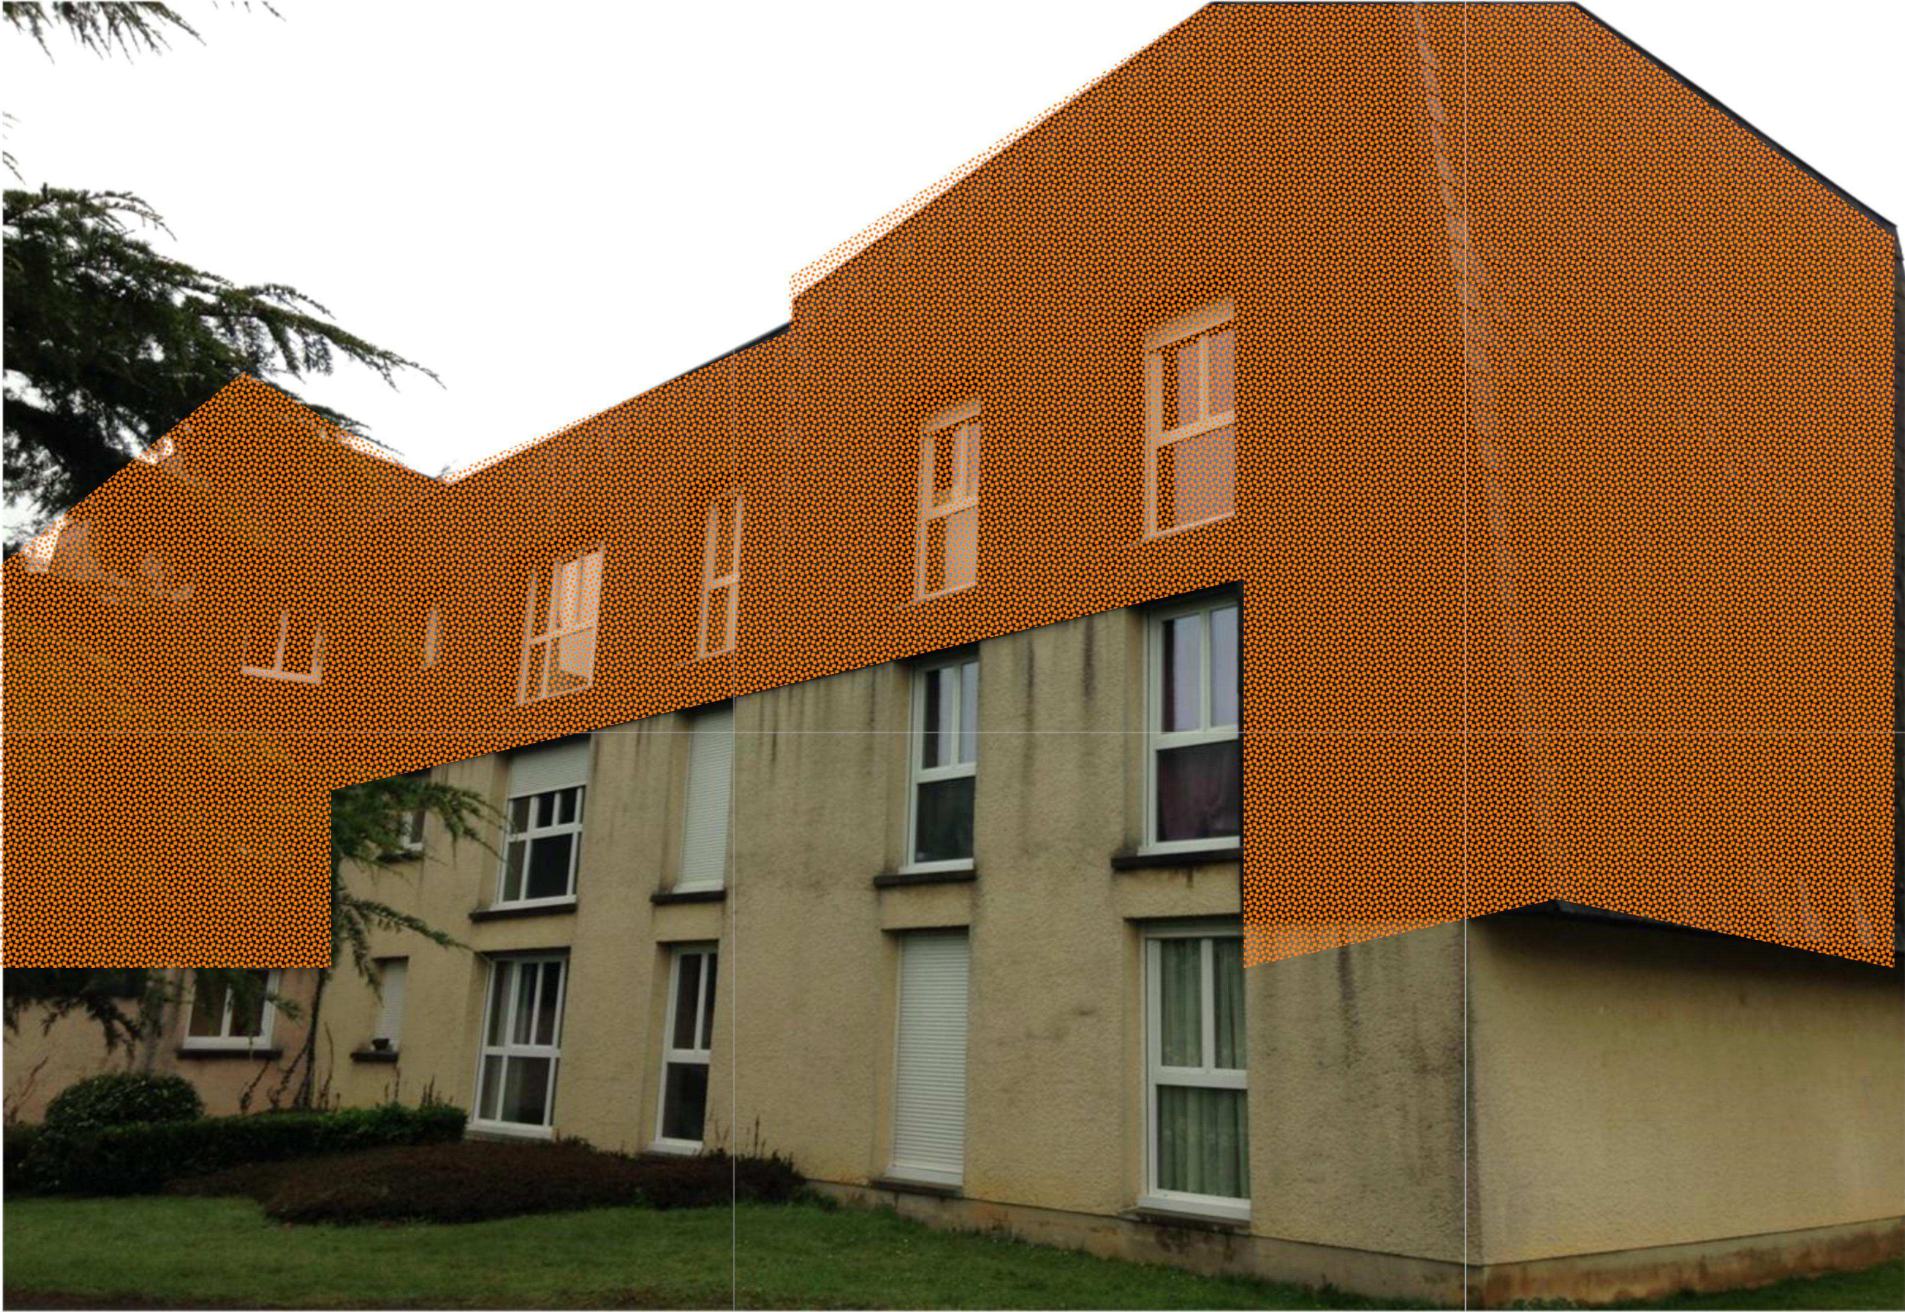
| FAÇADE ARRIÈRE - MPCA FAÇADES | | | | Référence:<br>002LA001691 |

| Localisation | Matériau | Critère de décision | |
|---|---|---|---|
| Vol 15 (Façade arrière) | Ardoises en fibres-ciment | | Positif sur documentSe référé au diag suivant : 002HD000914 P:22 |

| FAÇADE ARRIÈRE - MPCA FAÇADES | | | | Référence:<br>002LA001691 |
|---|--|---|---|---|
| | | | | <div></div> <div>S25: Ardoises en fibres-ciment</div> |

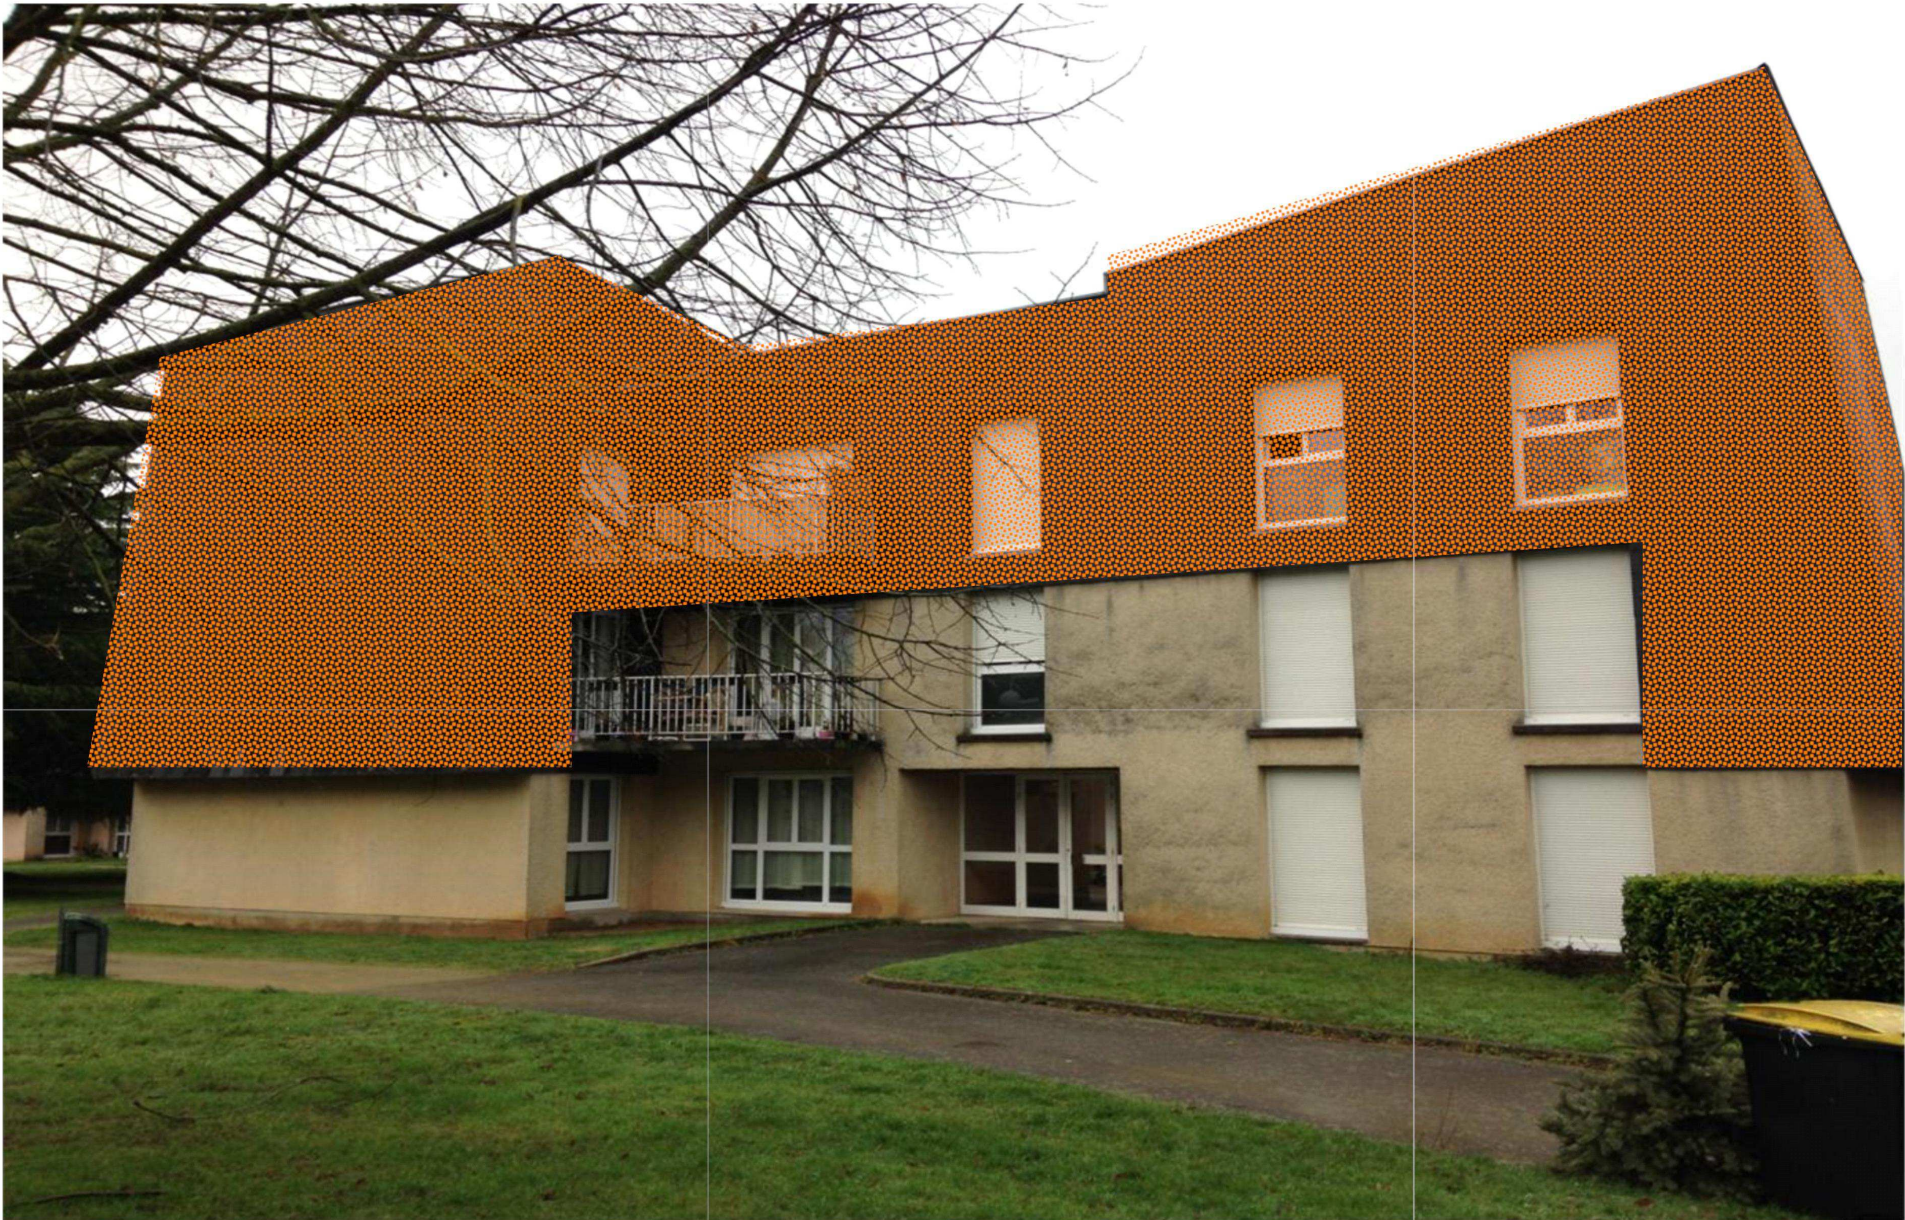
| Localisation | Matériau | Critère de décision | |
|---|---|---|---|
| Vol 16 (Pignon gauche) | Ardoises en fibres-ciment | | Positif sur documentSe référé au diag suivant : 002HD000914 P:22 |

| Légende | |
|---|---|
| | S25: Ardoises en fibres-ciment |

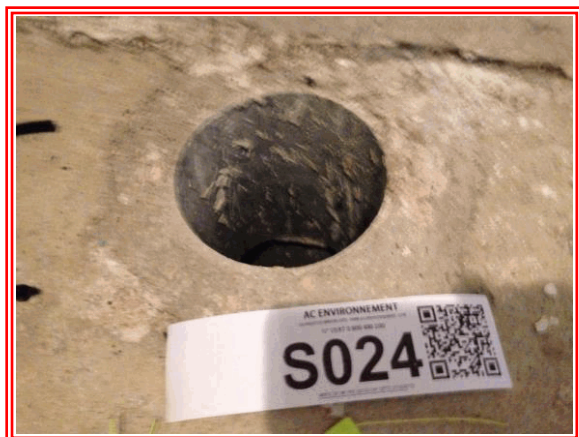
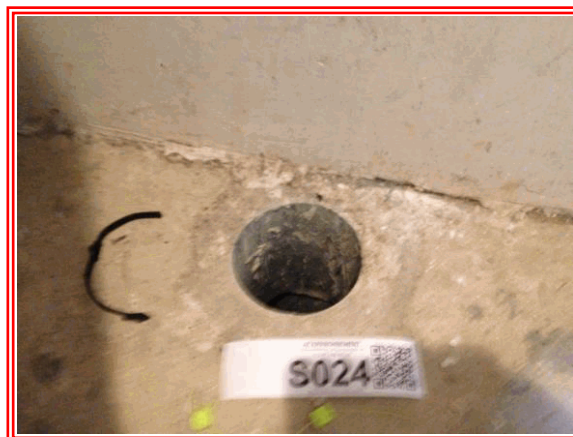
S24 - 1 (S24)

| Référence | Localisation | Action |
|---|---|---|
| S24 - 2 (S24) | RDC - Vol 9<br>(Gaines techniques) | Présence sur décision de l'opérateur de repérage |
