Rapport de mission de repérage des matériaux et produits de la liste A et B contenant de l'amiante à intégrer au Dossier Technique Amiante (DTA)

Adresse :	GRD BEAUCHENE
CP - Ville :	53940 ST BERTHEVIN
Référence client :	_0025600003_
Rapport émis le :	20/01/2017
Désignation :	Habitation (Parties communes) - Bâtiment composé de 1 cage et de 2 étages

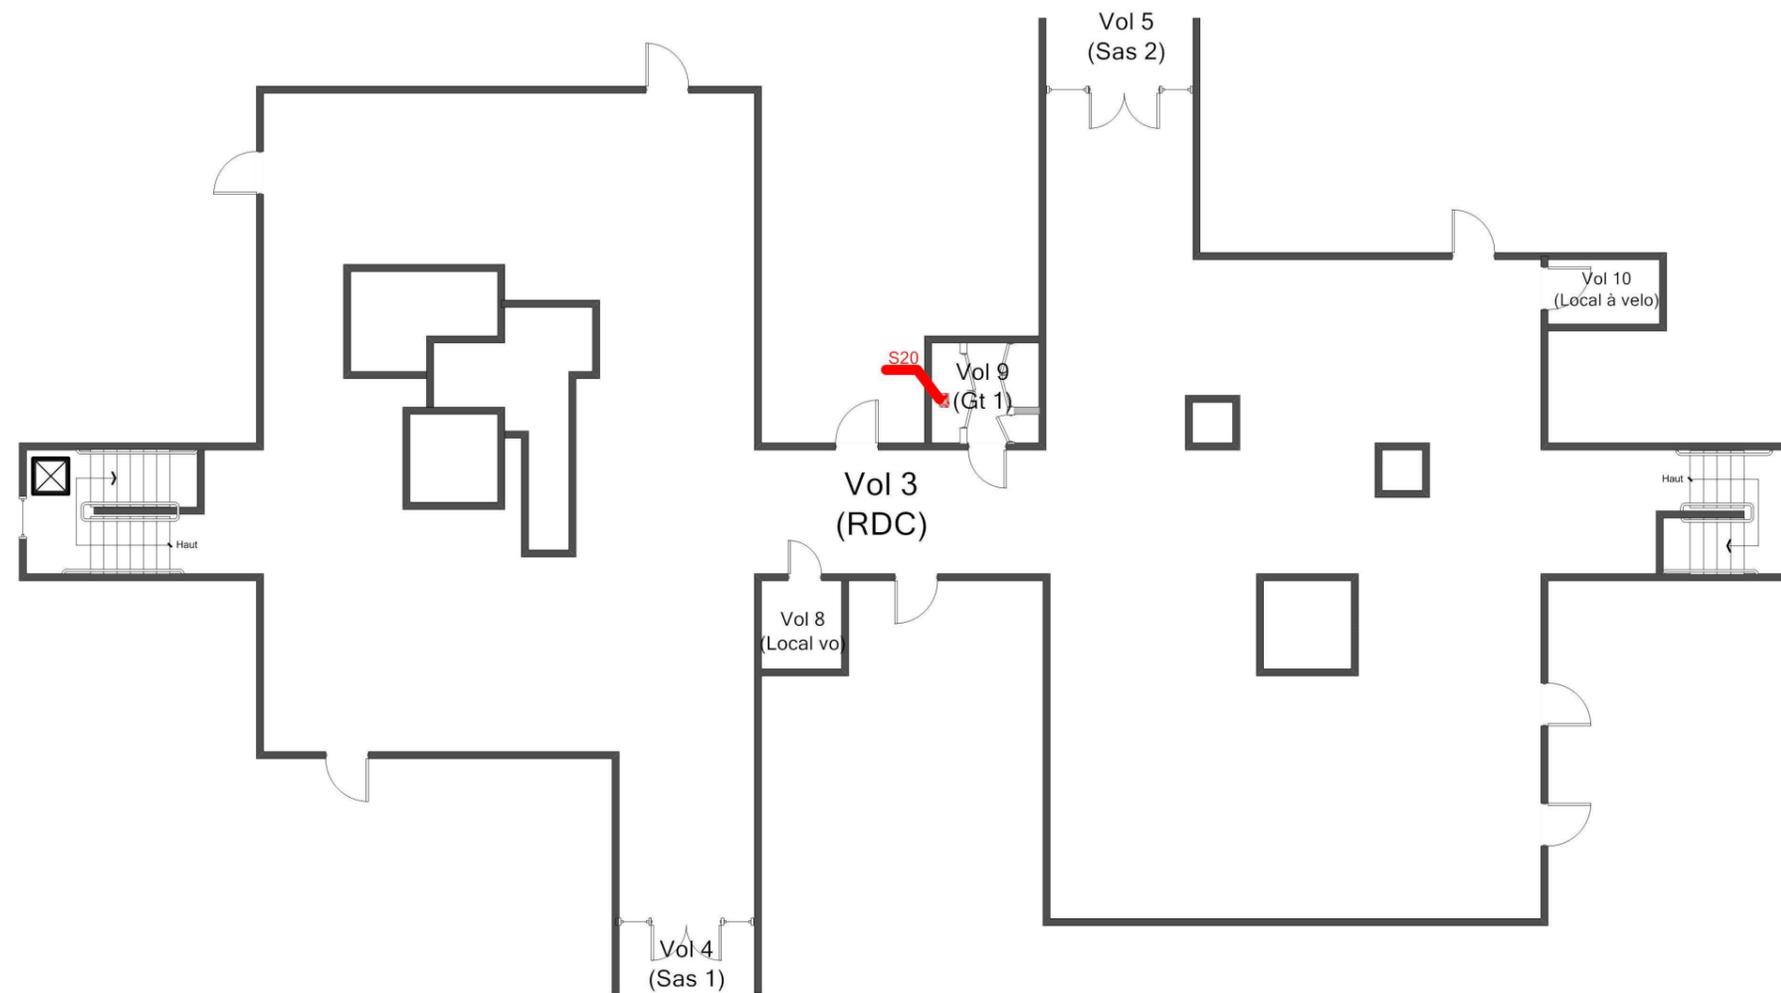
S20: Conduit en fibres-ciment

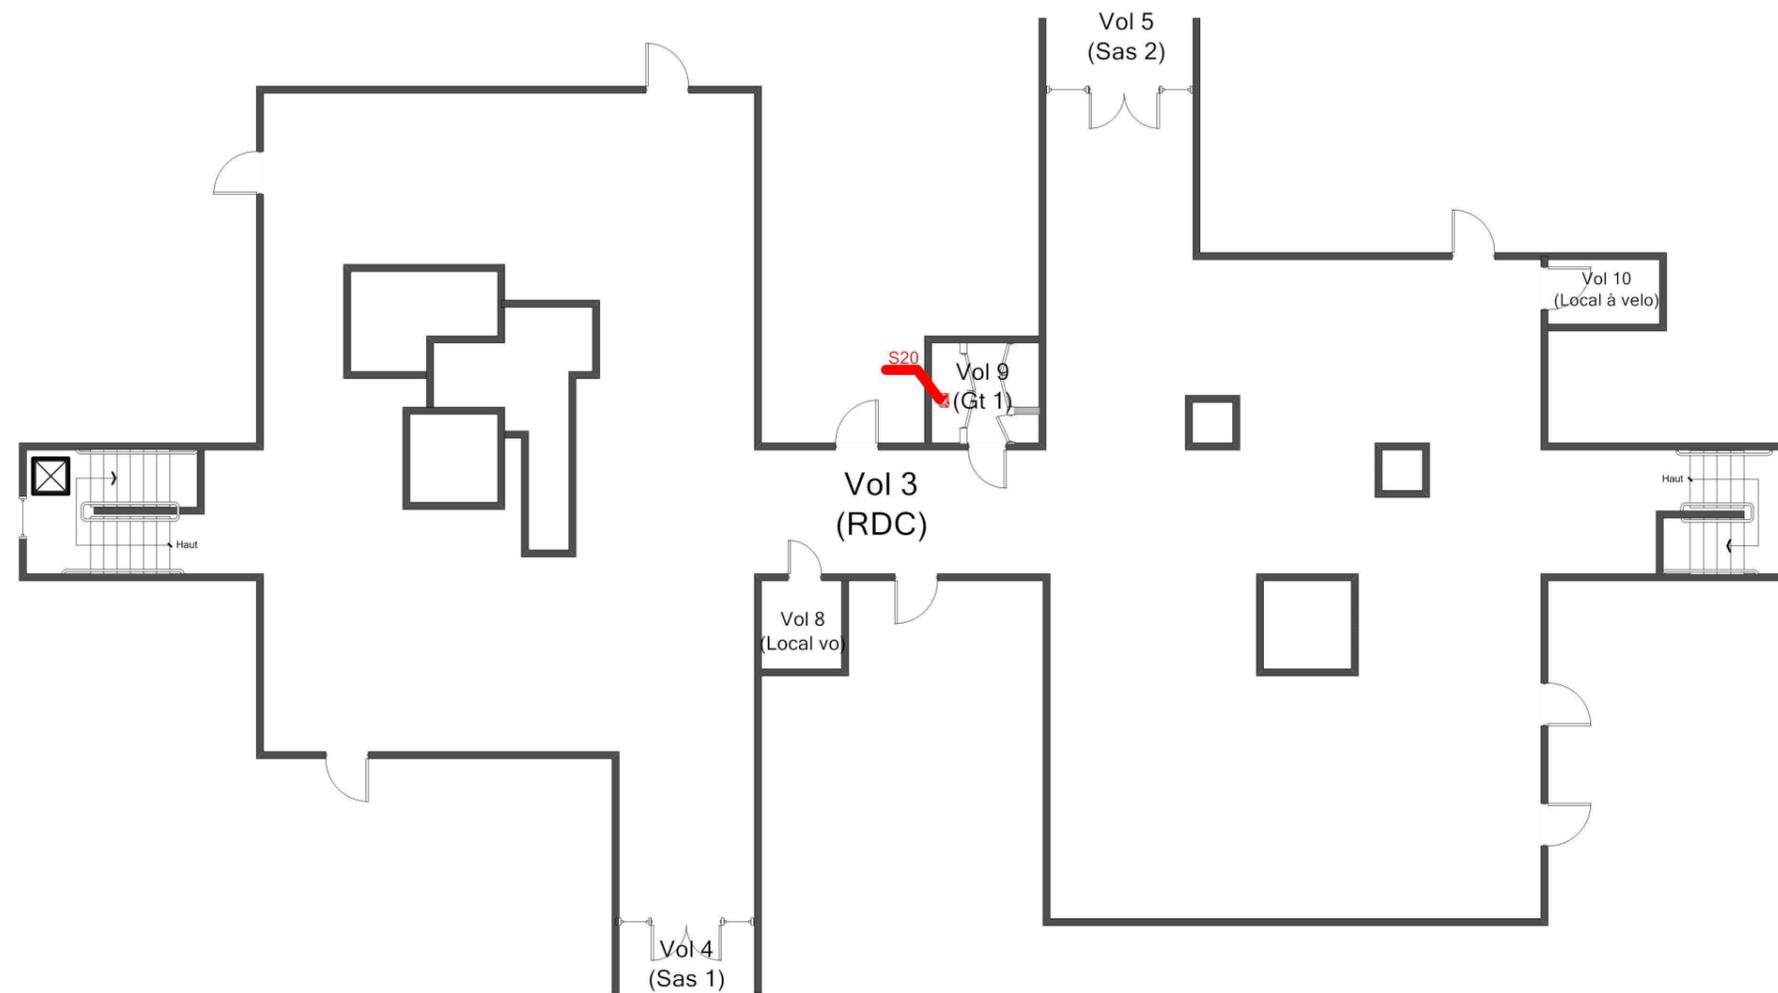
S20: Conduit en fibres-ciment

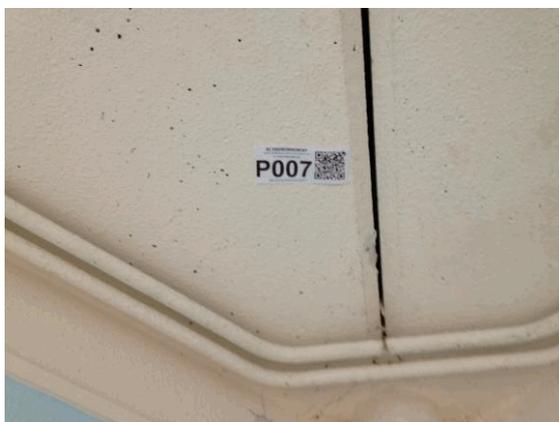
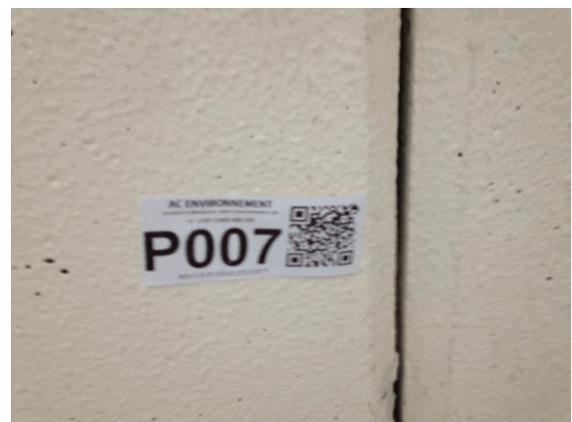
002LA001689 n°7 - 2 (P7)

RDC												
Vol 3 (RDC)	Plafond et faux-plafonds	Sous-face de balcon	Enduit ciment	B	P7	Réalisation d'un prélèvement	Balcons pré-fabriqués.	P7	Enduit compact gris hétérogène + peinture non séparable	Négatif	Négatif sur analyse	
Vol 3 (RDC)	Plafond et faux-plafonds	Sous-face de balcon	Enduit ciment	B	P7	Sondage et extension de la zone homogène du prélèvement P7	Balcons pré-fabriqués.	P7	Enduit compact gris hétérogène + peinture non séparable	Négatif	Négatif sur analyse	
Vol 3 (RDC)	Parois verticales intérieures et enduits	Murs et cloisons	Enduit ciment	B	P8	Réalisation d'un prélèvement	Bac à fleurs	P8	Enduit compact gris hétérogène + peinture non séparable	Négatif	Négatif sur analyse	
Vol 3 (RDC)	Parois verticales intérieures et enduits	Murs et cloisons	Enduit ciment	B	P8 - S22	Sondage et extension de la zone homogène du prélèvement P8	Bac à fleurs	P8	Enduit compact gris hétérogène + peinture non séparable	Négatif	Négatif sur analyse

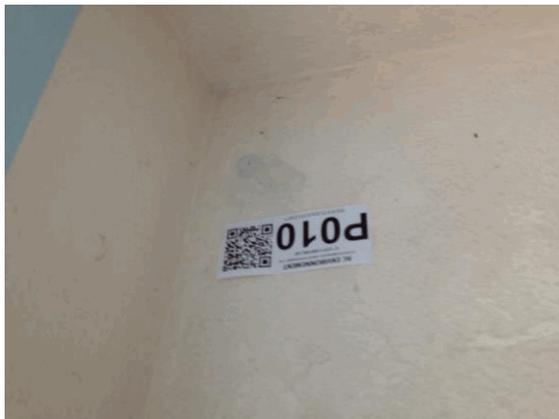
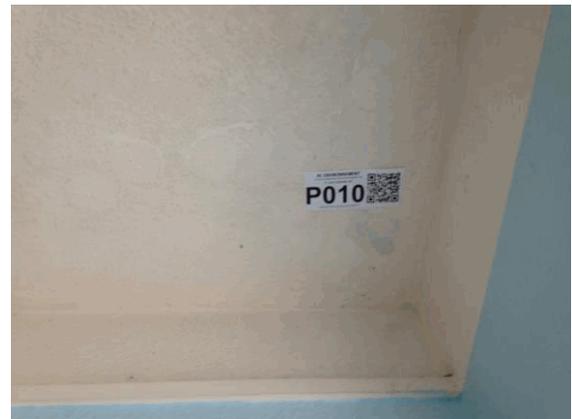
002LA001689 n°10 - 1 (P10)

Vol 3 (RDC)	Plafond et faux-plafonds	Plafonds	Enduit ciment	B	P10	Réalisation d'un prélèvement		P10	Enduit gris en vrac + peintures multiples non séparable	Négatif	Négatif sur analyse	
Vol 3 (RDC)	Plafond et faux-plafonds	Plafonds	Enduit ciment	B	S13	Sondage et extension de la zone homogène du prélèvement P10		P10	Enduit gris en vrac + peintures multiples non séparable	Négatif	Négatif sur analyse	
Vol 8 (Local vo)	Parois verticales intérieures et enduits	Cloisons légères ou préfabriquées	Enduits ciment	B	P13	Réalisation d'un prélèvement		P13	Enduit compact gris hétérogène + peinture non séparable	Négatif	Négatif sur analyse	
Vol 8 (Local vo)	Parois verticales intérieures et enduits	Cloisons légères ou préfabriquées	Enduits ciment	B	P13	Sondage et extension de la zone homogène du prélèvement P13		P13	Enduit compact gris hétérogène + peinture non séparable	Négatif	Négatif sur analyse	
Vol 9 (Gt 1)	Parois verticales intérieures et enduits	Cloisons légères ou préfabriquées	Enduits plâtre	B	P15	Réalisation d'un prélèvement		P15	Enduit plâtreux blanc avec poussières	Négatif	Négatif sur analyse

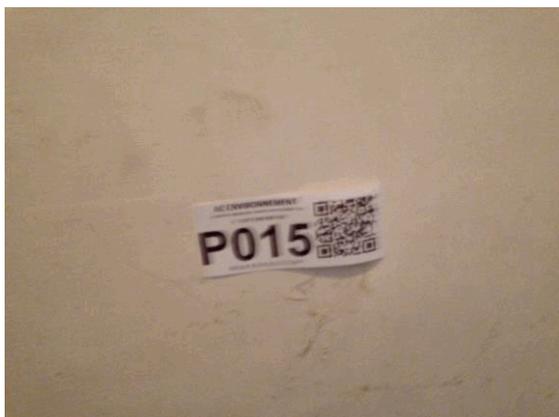
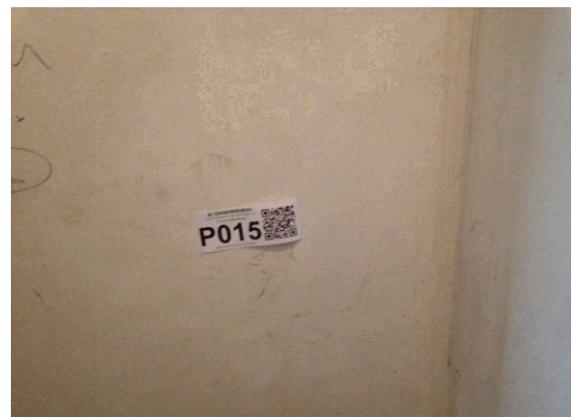
002LA001689 n°15 - 1 (P15)

Vol 9 (Gt 1)	Parois verticales intérieures et enduits	Cloisons légères ou préfabriquées	Enduits plâtre	B	P15	Sondage et extension de la zone homogène du prélèvement P15		P15	Enduit plâtreux blanc avec poussières	Négatif	Négatif sur analyse	
Vol 9 (Gt 1)	Parois verticales intérieures et enduits	Murs et cloisons	Enduit ciment	B	P21	Réalisation d'un prélèvement	Mur porteur	P21	Enduit compact gris hétérogène	Négatif	Négatif sur analyse	
Vol 9 (Gt 1)	Plafond et faux-plafonds	Plafonds	Enduit ciment	B	P22	Réalisation d'un prélèvement		P22	Enduit compact beige hétérogène	Négatif	Négatif sur analyse

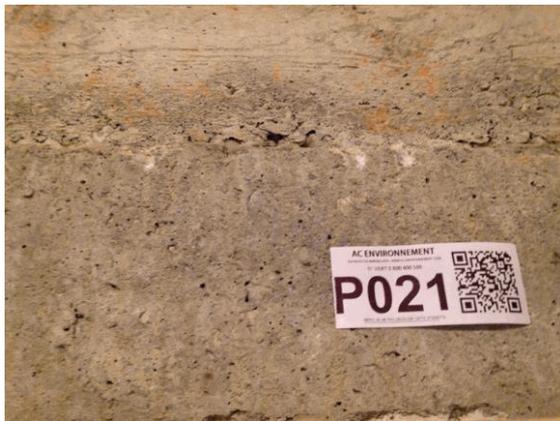
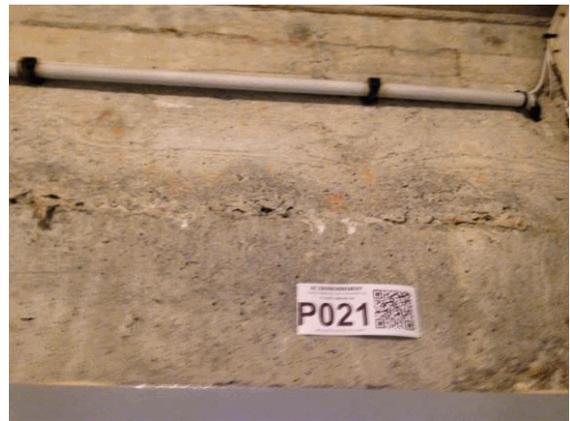
002LA001689 n°21 - 2 (P21)

Vol 13 (Gt 2)	Parois verticales intérieures et enduits	Murs et cloisons	Enduit ciment	B	S40	Sondage et extension de la zone homogène du prélèvement P21	Mur porteur	P21	Enduit compact gris hétérogène	Négatif	Négatif sur analyse	
Vol 6 (R+1)	Plafond et faux-plafonds	Plafonds	Enduit ciment	B	S42	Sondage et extension de la zone homogène du prélèvement P22		P22	Enduit compact beige hétérogène	Négatif	Négatif sur analyse	
R+2												
Vol 7 (R+ 2)	Plafond et faux-plafonds	Sous-face de balcon	Enduit ciment	B	S11	Sondage et extension de la zone homogène du prélèvement P7	Balcons pré-fabriqués.	P7	Enduit compact gris hétérogène + peinture non séparable	Négatif	Négatif sur analyse	
Vol 7 (R+ 2)	Plafond et faux-plafonds	Plafonds	Enduit ciment	B	S15	Sondage et extension de la zone homogène du prélèvement P10		P10	Enduit gris en vrac + peintures multiples non séparable	Négatif	Négatif sur analyse	
Vol 14 (Gt 3)	Parois verticales intérieures et enduits	Cloisons légères ou préfabriquées	Enduits plâtre	B	S31	Sondage et extension de la zone homogène du prélèvement P15		P15	Enduit plâtreux blanc avec poussières	Négatif	Négatif sur analyse

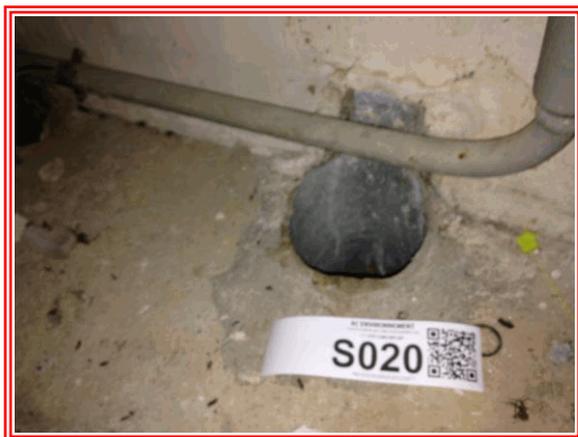
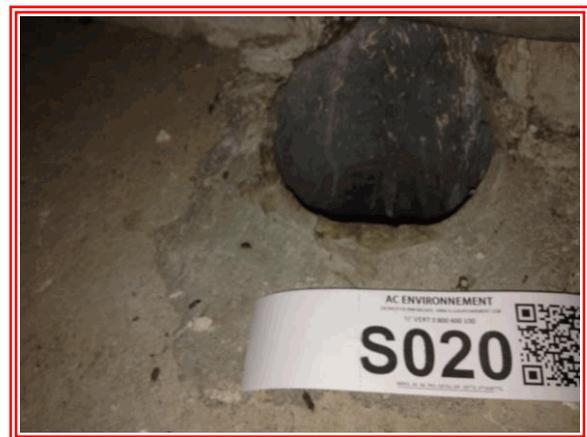
S20 - 2 (S20)

RDC												
Vol 9 (Gt 1)	Conduits, canalisations et équipements	Conduit fluide non identifié	Conduit en fibres-ciment	B	S20	Gaine gaz					Présence sur jugement personnel de l'opérateur de repérage	AC2

Réf commande :	002LA001689	Materiau :	Conduit en fibres-ciment
Réf mesure :	S20	Destination du local :	
Date évaluation :	10/01/2017	Local ou zone homogène :	Vol 9 (Gt 1)
Batiment :

Protection physique	Etat de dégradation	Etendue de la dégradation	Risque de dégradation lié à l'environnement du materiau	Résultat	
Protection physique étanche				EP	
Protection physique non étanche ou absence de protection physique	Matériau non dégradé		Risque de dégradation faible ou à terme	EP	
			Risque de dégradation rapide	AC1	
	Matériau dégradé	Ponctuelle		Risque faible d'extension de la dégradation	EP
				Risque d'extension à terme de la dégradation	AC1
		Généralisée		Risque d'extension rapide de la dégradation	AC2
					AC2

- Prendre, tant que les mesures mentionnées au c n'ont pas été mises en place, les mesures conservatoires appropriées pour limiter le risque de dégradation et la dispersion des fibres d'amiante. Cela peut consister à adapter, voire condamner l'usage des locaux concernés afin d'éviter toute exposition et toute dégradation du matériau ou produit contenant de l'amiante. Durant les mesures conservatoires, et afin de vérifier que celles-ci sont adaptées, une mesure d'empoussièrement est réalisée, conformément aux dispositions du code de la santé publique ;

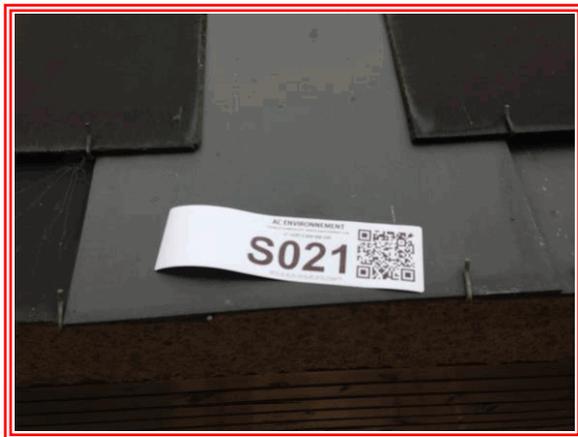
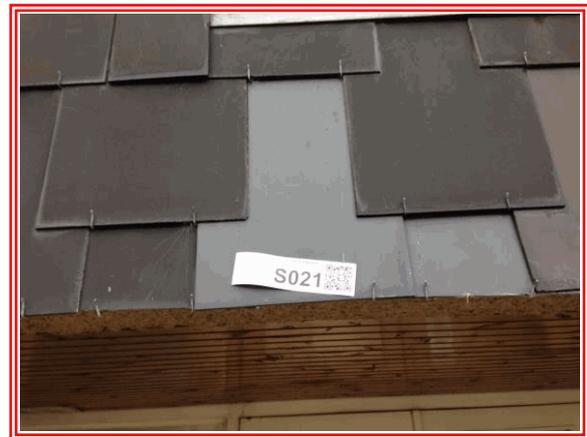
S21 - 1 (S21)

Néant												
Néant	Néant	Néant	Néant	Néant	Néant	Néant	Néant	Néant	Néant	Néant	Néant	
Pignon droit												
Vol 15 (Pignon droit)	Toiture et étanchéité	Ardoises	Ardoises en fibrociment	B	S21						Présence sur document Se référer au diagnostic suivant:: 002HD000914 P:22	EP
Pignon gauche

- a) Contrôler périodiquement que l'état de dégradation des matériaux et produits concernés ne s'aggrave pas et, le cas échéant, que leur protection demeure en bon état de conservation ;
- b) Rechercher, le cas échéant, les causes de dégradation et prendre les mesures appropriées pour les supprimer.
