## Rapport de mission de repérage des matériaux et produits de la liste A et B contenant de l'amiante à intégrer au Dossier Technique Amiante (DTA)

| Adresse : | GRD BEAUCHENE |
| CP - Ville : | 53940 ST BERTHEVIN |
| Désignation : | Habitation (Parties communes) - Bâtiment composé de 1 cage et de 2 étages |

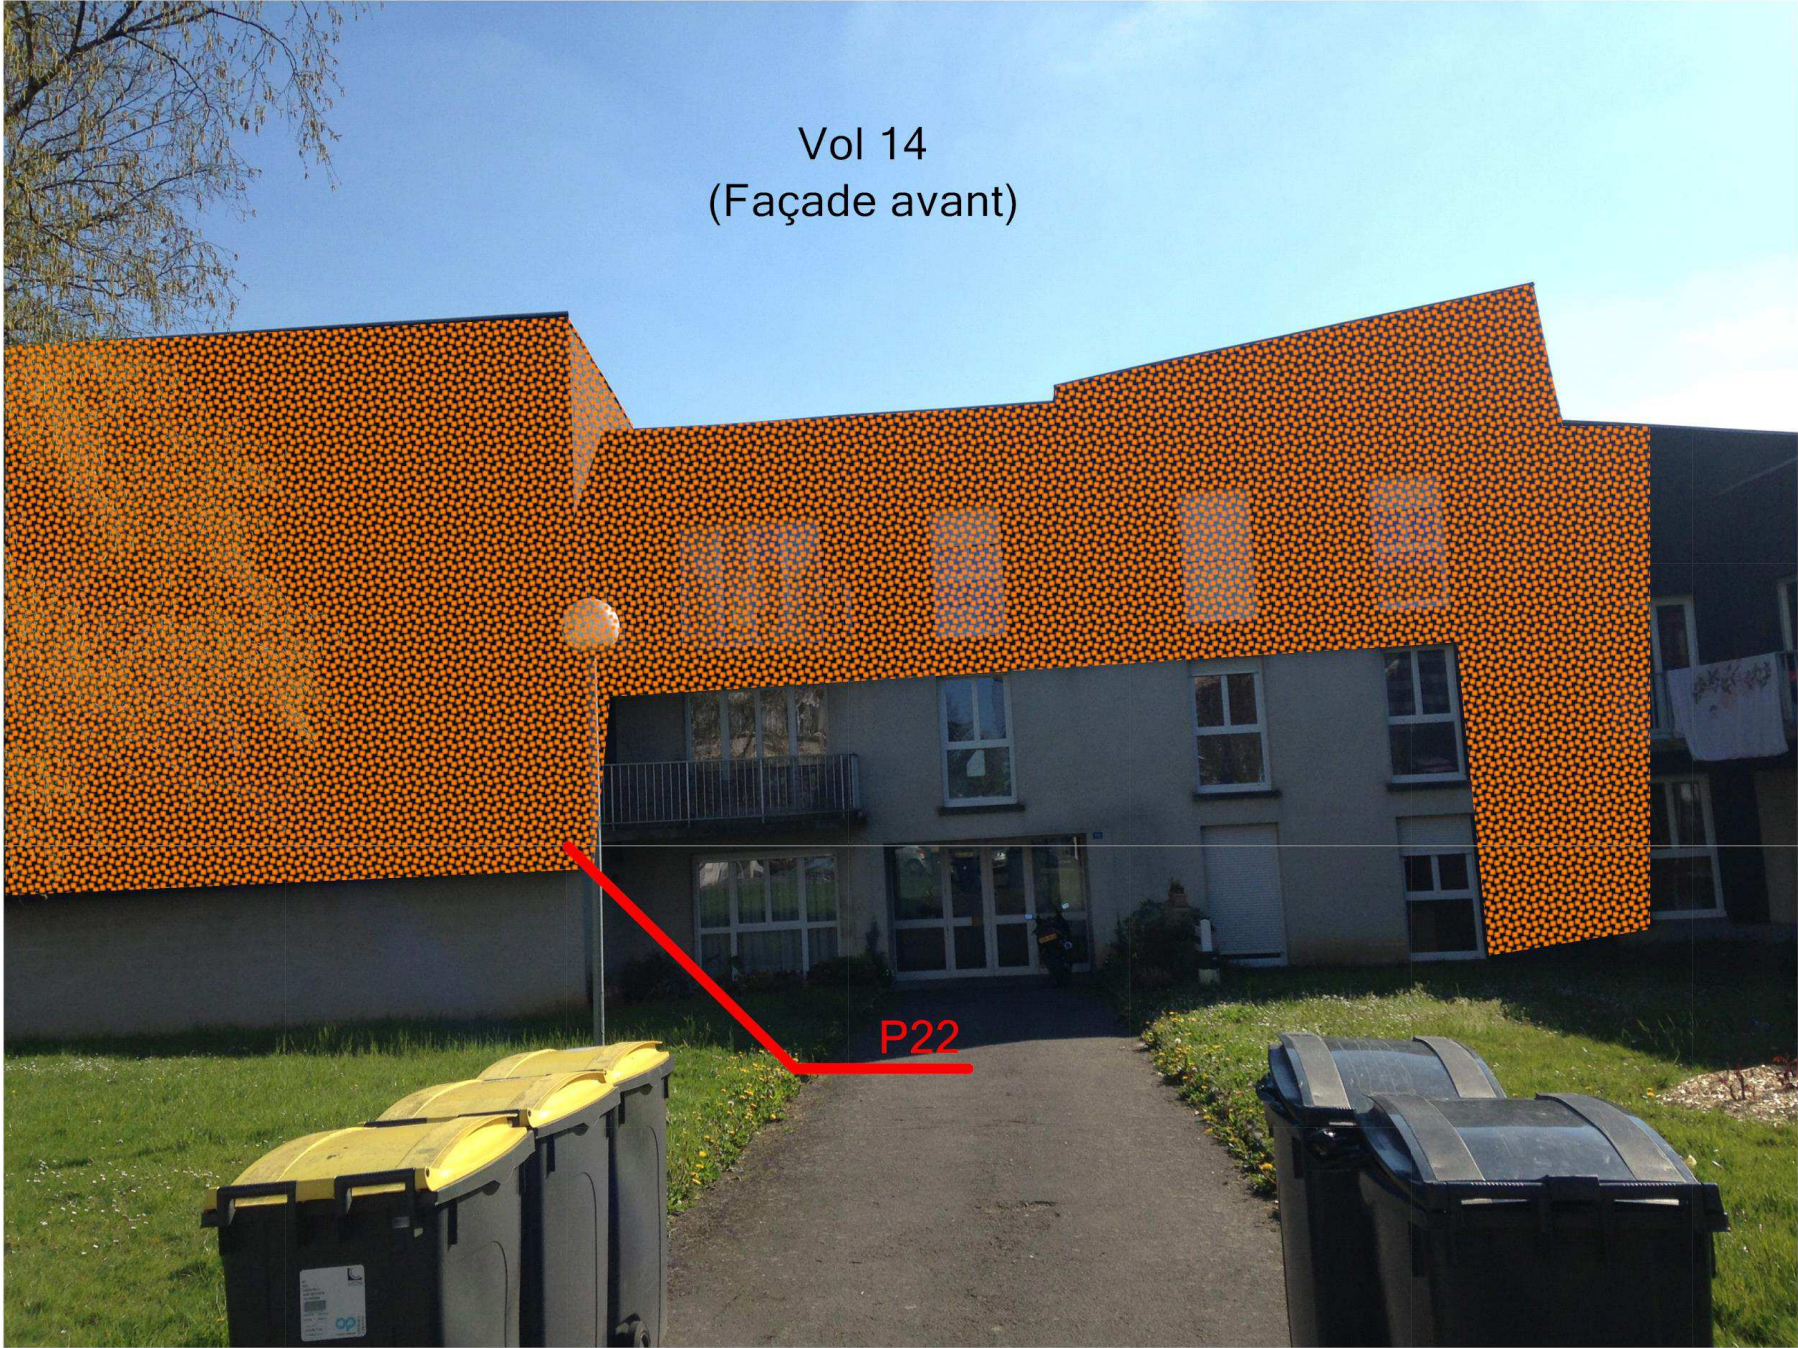
| Localisation | Matériau | Critère de décision | |
|---|---|---|---|
| Vol 14 (Façade avant) | Fibrociment sous forme de plaque noir avec fibres visibles avec poussières | Positif sur analyse | |

| FAÇADE AVANT - MPCA FAÇADES | | | | Référence:<br>002HD000914 |
|---|--|---|---|---|
| | | | | P22 : Ardoises en fibres-ciment |

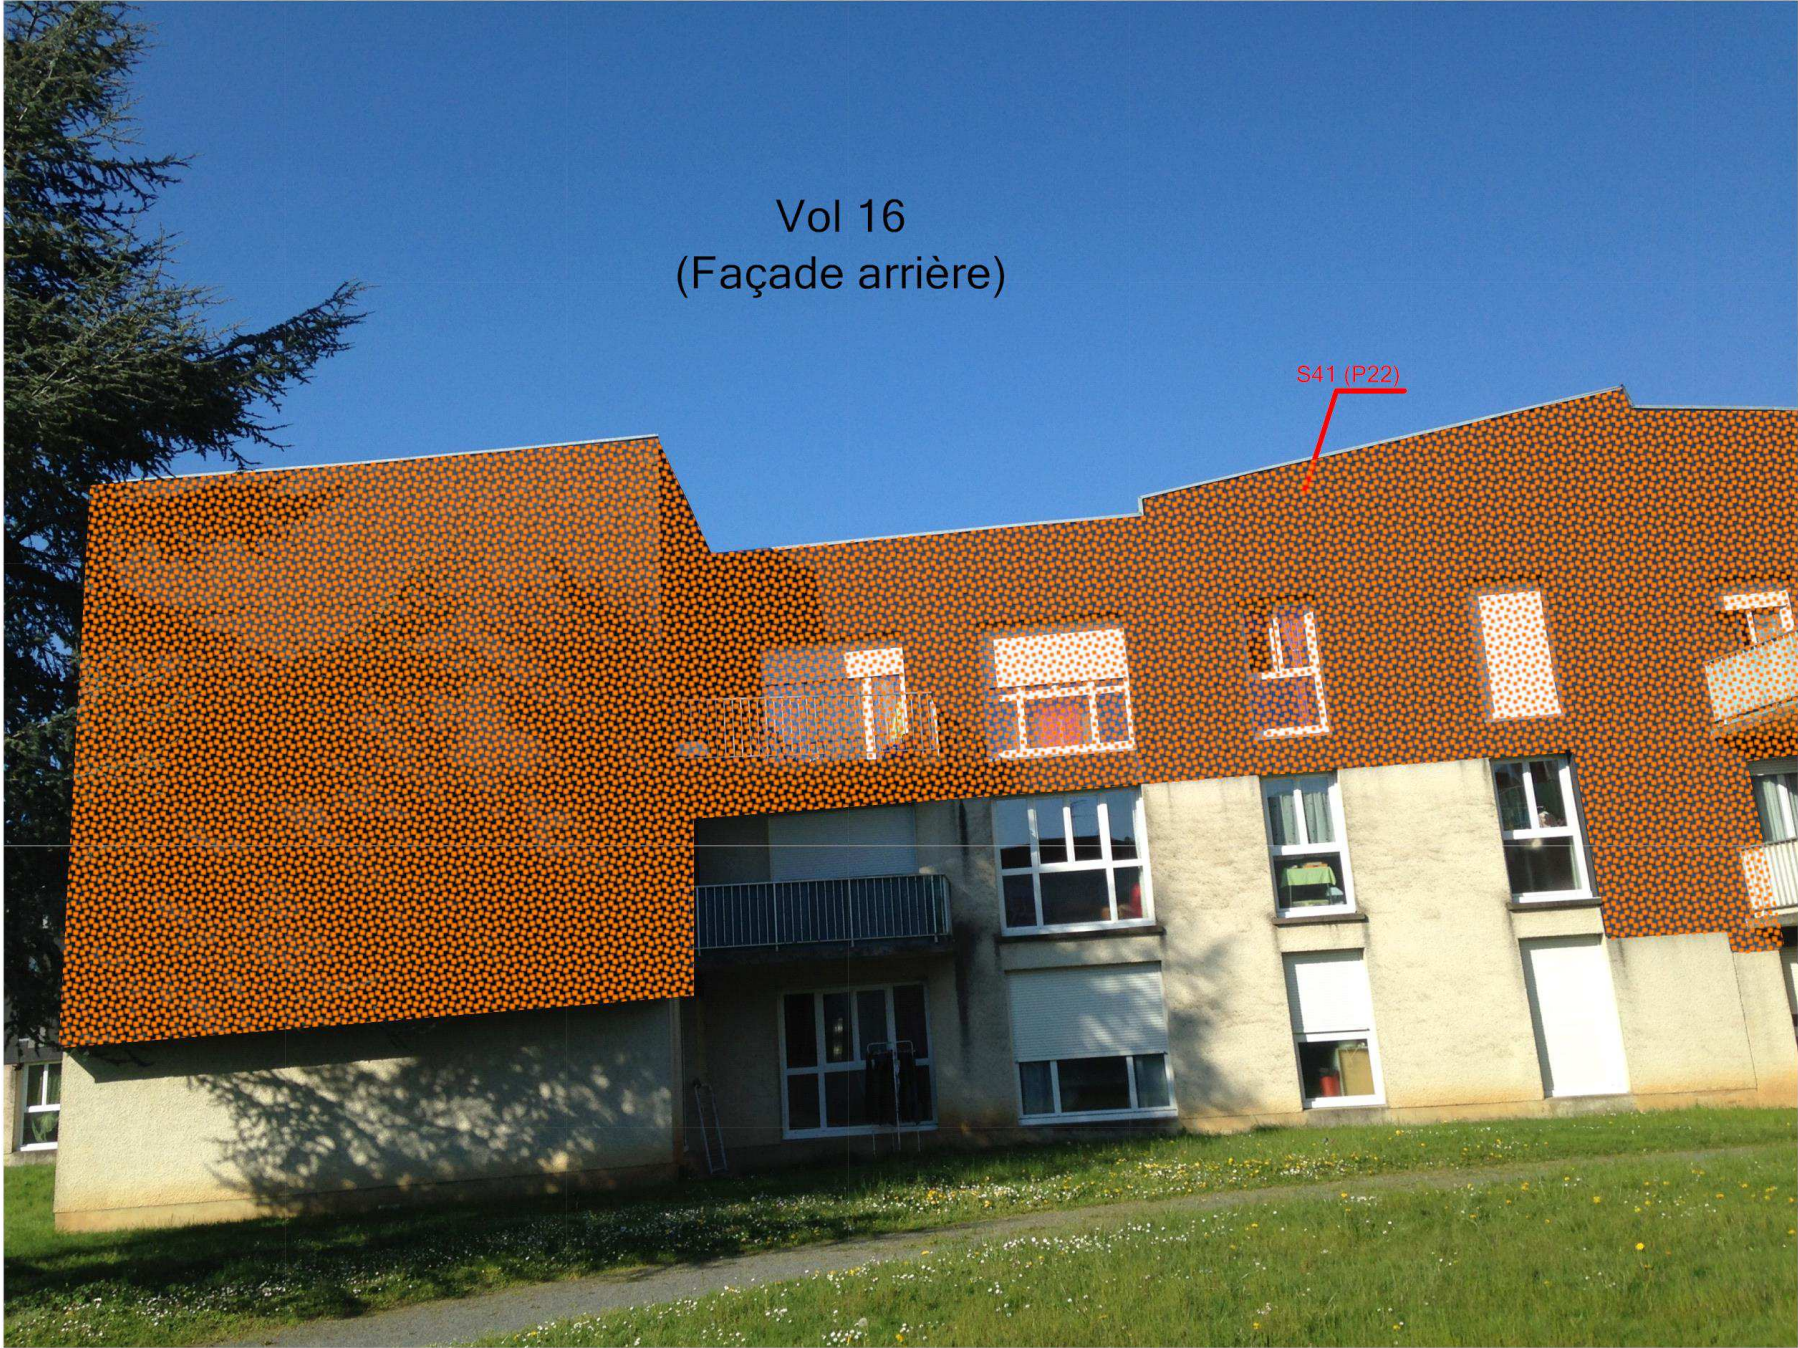
| Localisation | Matériau | Critère de décision | |
|---|---|---|---|
| Vol 16 (Façade arrière) | Fibrociment sous forme de plaque noir avec fibres visibles avec poussières | Positif sur analyse | |

| FAÇADE ARRIÈRE - MPCA FAÇADES | | | | Référence:<br>002HD000914 |
|---|---|---|---|---|
| | | | | <div> <div>P22 : Ardoises en fibres-ciment</div> </div> |

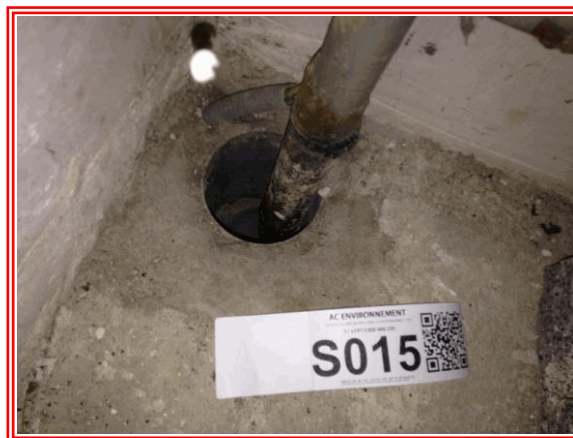
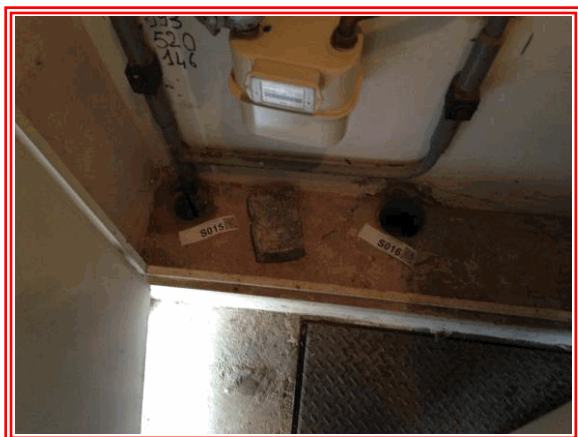
S15 - 2 (S15)

| RDC - MPCA TOUTES CATÉGORIES CONFONDUES | | | | Référence:<br>002HD000914 |
|---|--|---|---|---|
| | | | | S16: Conduit en fibres-ciment |

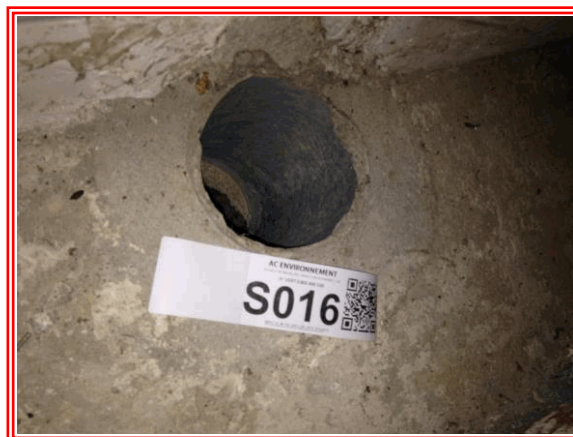
S16 - 1 (S16)

| RDC - MPCA TOUTES CATÉGORIES CONFONDUES | | | | Référence:<br>002HD000914 |
|---|--|---|---|---|
| | | | | S15: Conduit en fibres-ciment |

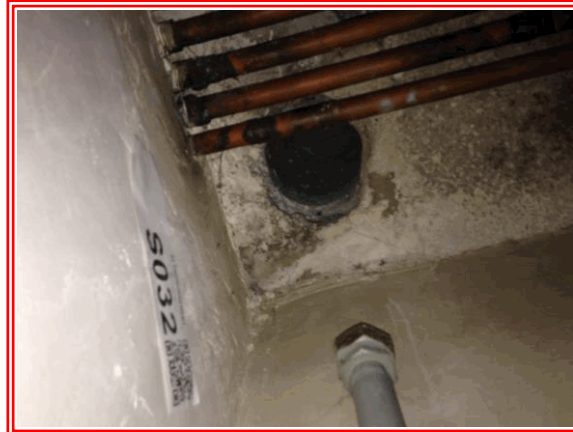
S32 - 1 (S32)

S32: Conduit en fibres-ciment
