## Rapport de mission de repérage des matériaux et produits de la liste A et B contenant de l'amiante à intégrer au Dossier Technique Amiante (DTA)

| Adresse : | GRD BEAUCHENE |
| CP - Ville : | 53940 ST BERTHEVIN |
| Désignation : | Habitation (Parties communes) - Bâtiment composé de 1 cage et de 2 étages |

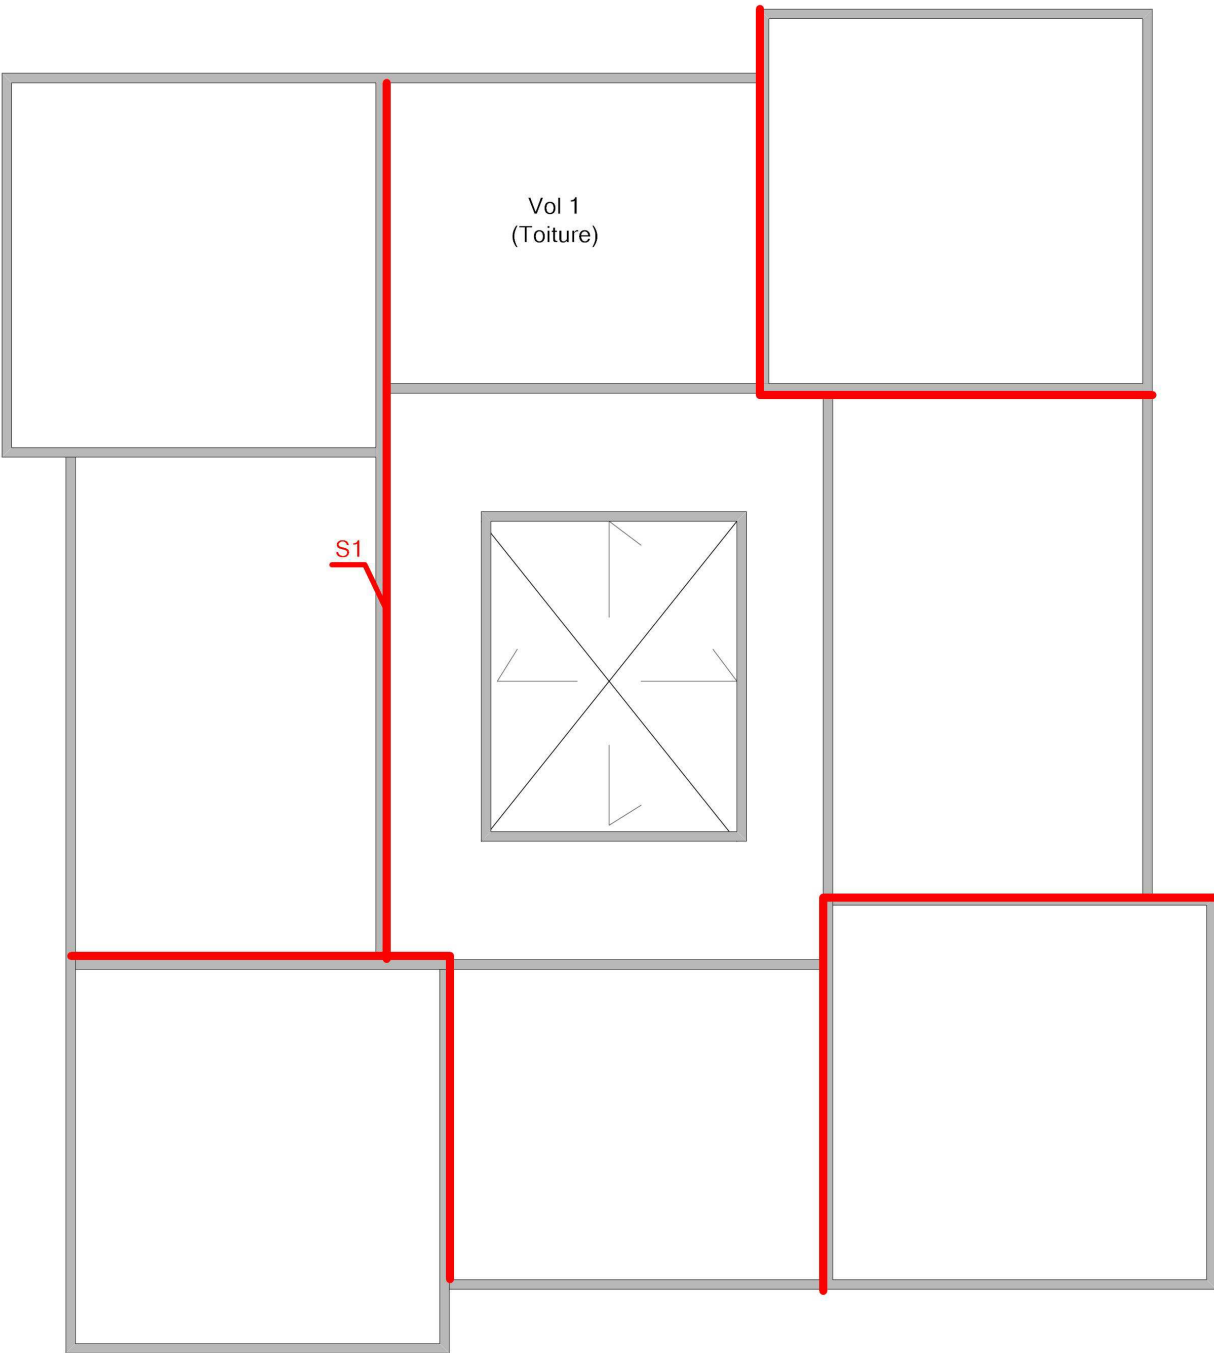
| TOITURE - MPCA TOITURE ET ÉTANCHÉITÉ | | | | Référence:<br>002LA001690 |

| TOITURE - MPCA TOITURE ET ÉTANCHÉITÉ | | | | Référence:<br>002LA001690 |
|---|---|---|---|---|
| | | | | <div></div> S1: Ardoises en fibro ciment |

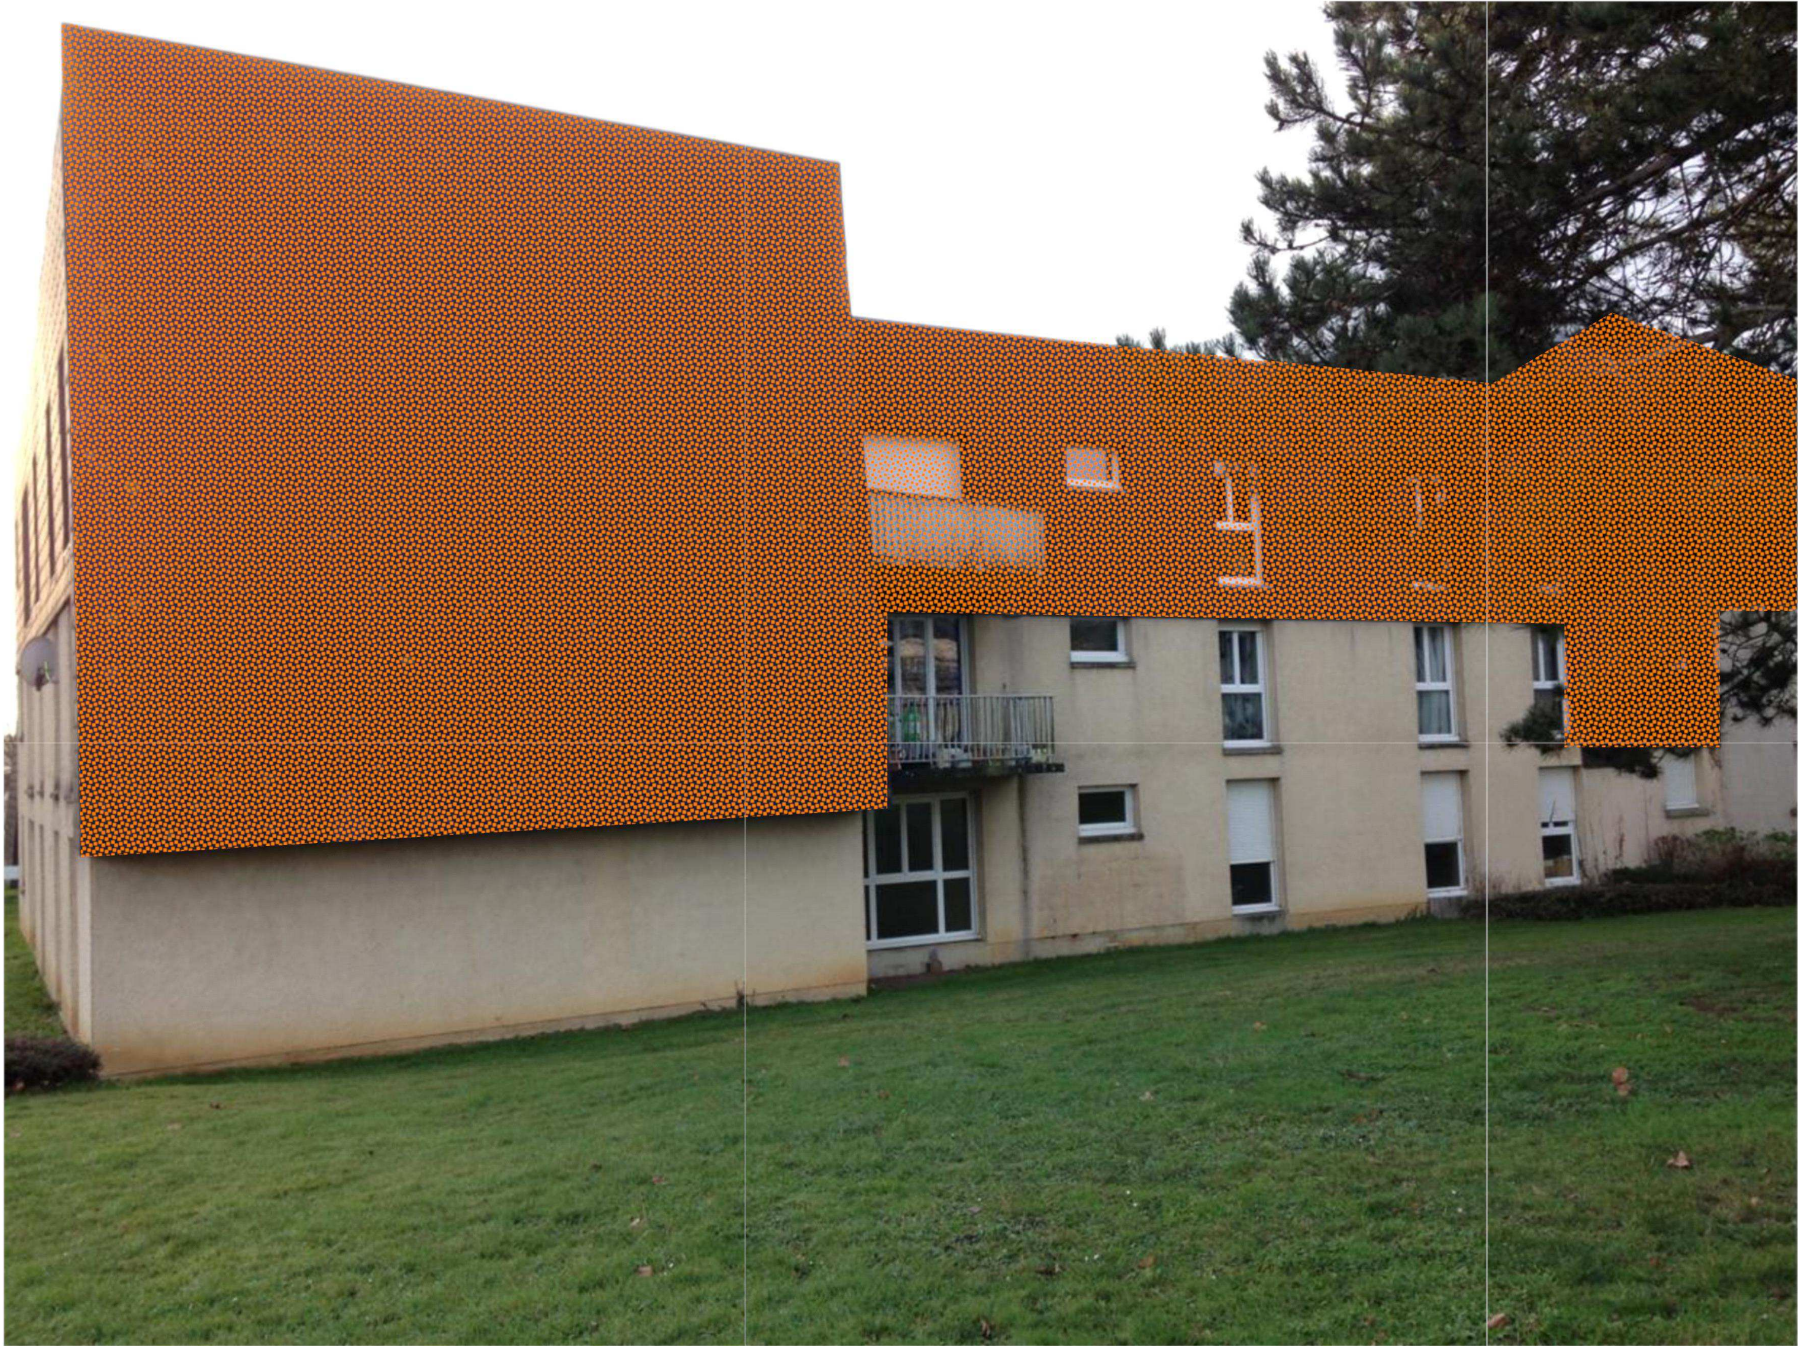
| PIGNON DROIT - MPCA FAÇADES | | | | Référence:<br>002LA001690 |
|---|--|---|---|---|
| | | | | S25: Ardoises en fibres-ciment |

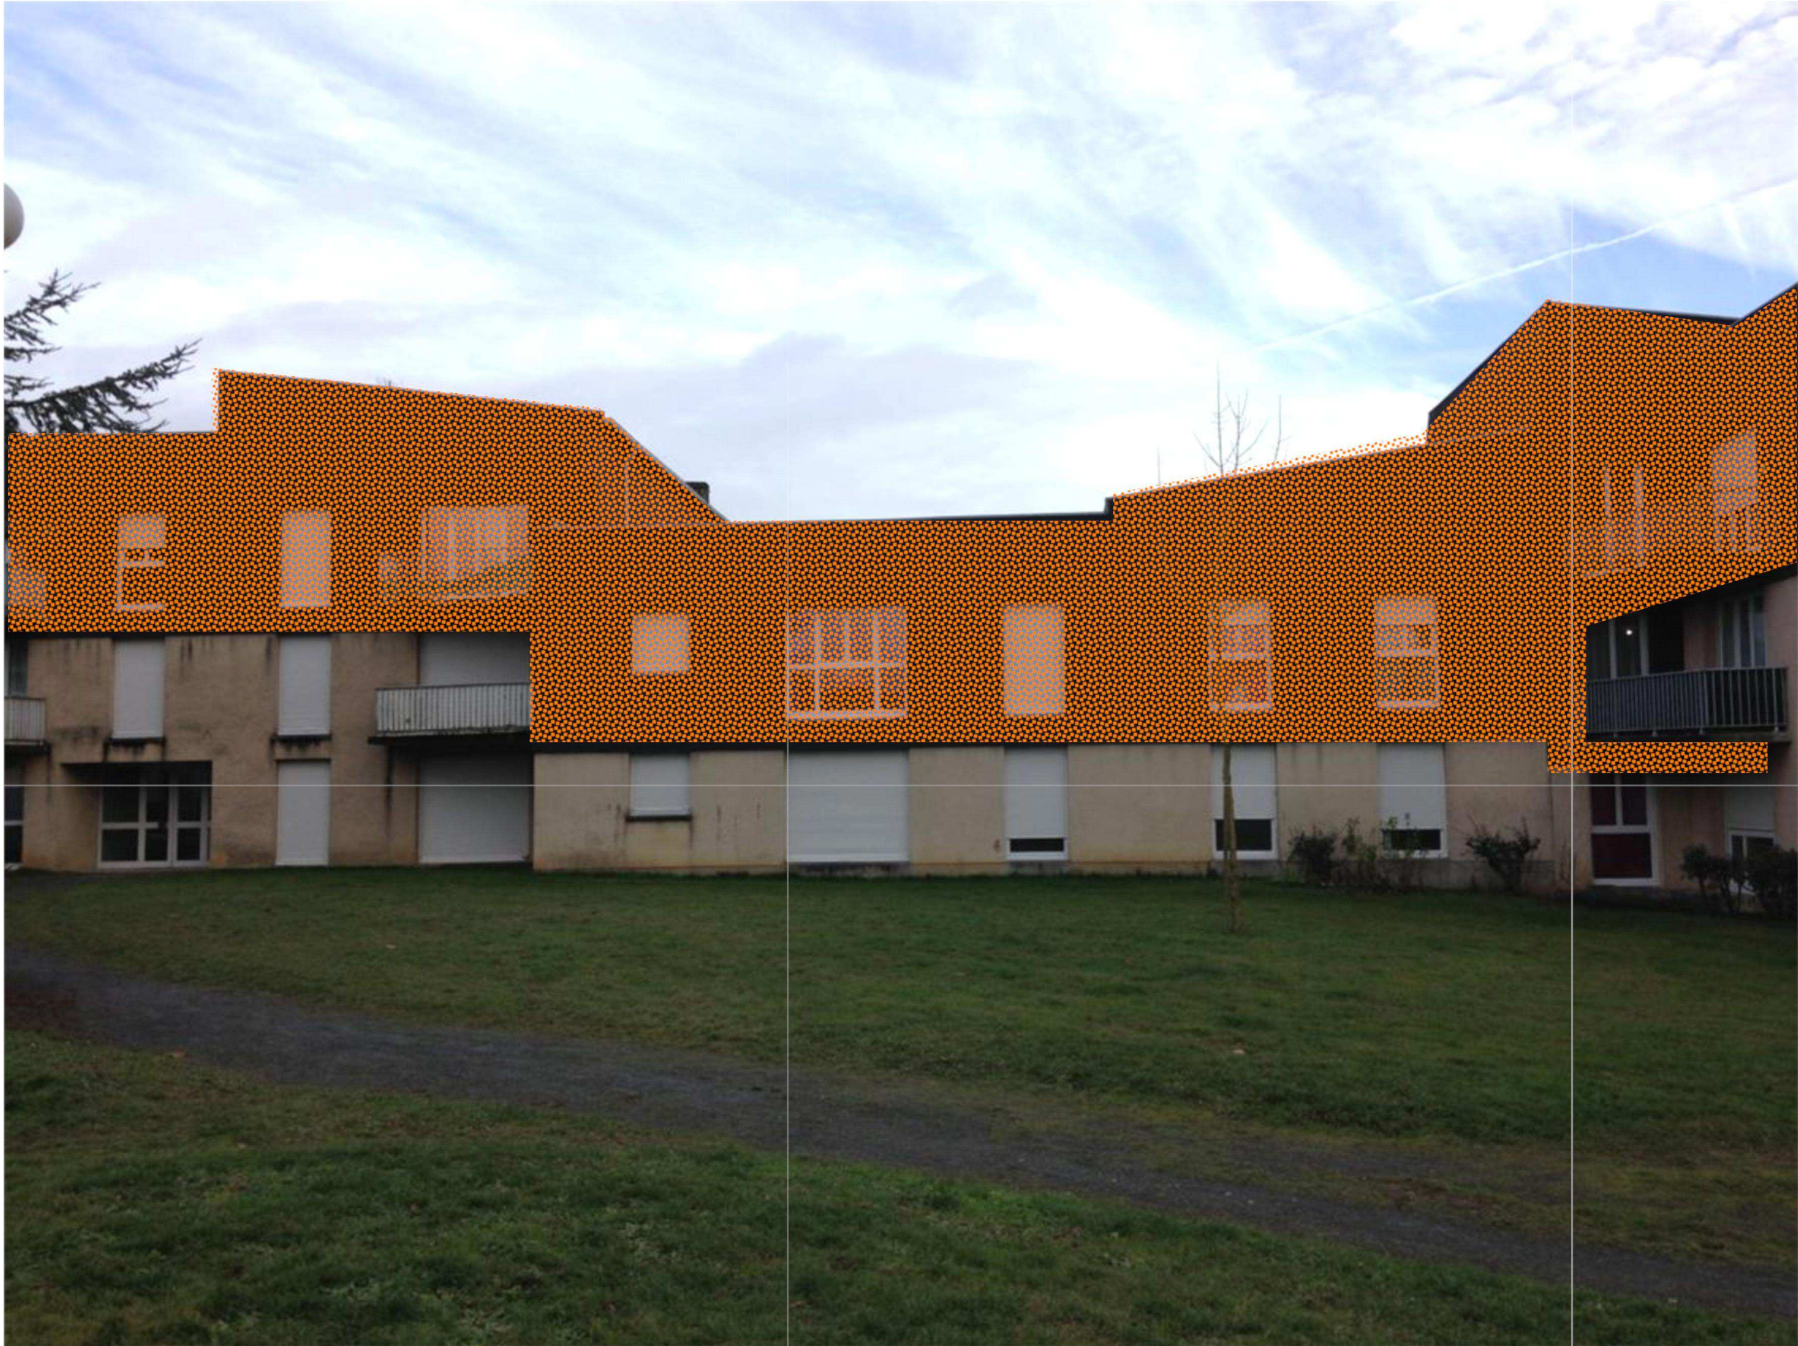
| FAÇADE ARRIÈRE - MPCA FAÇADES | | | | Référence:<br>002LA001690 |
|---|--|---|---|---|
| | | | | S25: Ardoises en fibres-ciment |

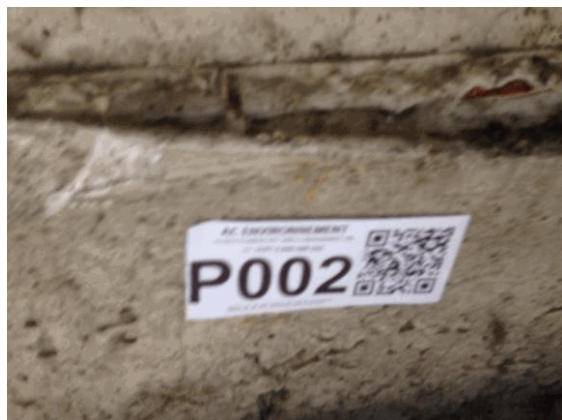
002LA001690 n°2 - 1 (P2)

| | | | | | Descriptif de l'action menée | | | Laboratoire | | | Conclusion | Etat de conserva-<br>tion |
|---|---|---|---|---|---|---|---|---|---|---|---|---|
| Vol 2 (Comble) | Parois verticales intérieures et enduits | Murs et cloisons | Enduit ciment | B | P2 | Réalisation d'un prélèvement | Mur sous-bassement | P2 | Enduit compact gris hétérogène | Négatif | Négatif sur analyse | |

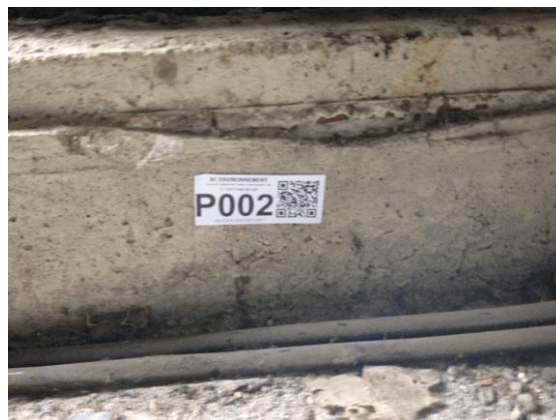
002LA001690 n°2 - 2 (P2)

| | | | | | Descriptif de l'action menée | | | Laboratoire | | | Conclusion | Etat de conserva-<br>tion |
|---|---|---|---|---|---|---|---|---|---|---|---|---|
| Vol 2 (Comble) | Parois verticales intérieures et enduits | Murs et cloisons | Enduit ciment | B | P2 | Sondage et extension de la zone homogène du prélèvement P2 | Mur sous-bassement | P2 | Enduit compact gris hétérogène | Négatif | Négatif sur analyse | |

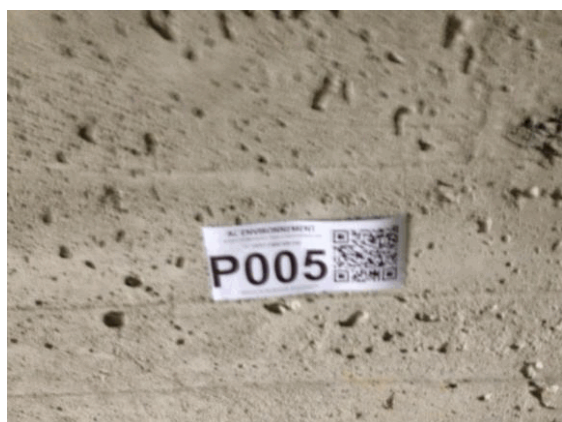
002LA001690 n°5 - 1 (P5)

| | | | | | Descriptif de l'action menée | | | Laboratoire | | | Conclusion | Etat de conserva-<br>tion |
|---|---|---|---|---|---|---|---|---|---|---|---|---|
| Vol 2 (Comble) | Parois verticales intérieures et enduits | Cloisons légères ou préfabriquées | Enduits ciment | B | P5 | Réalisation d'un prélèvement | Linteau | P5 | Enduit compact gris hétérogène | Négatif | Négatif sur analyse | |
