## Rapport de mission de repérage des matériaux et produits de la liste A et B contenant de l'amiante à intégrer au Dossier Technique Amiante (DTA)

| Adresse : | GRD BEAUCHENE |
| CP - Ville : | 53940 ST BERTHEVIN |
| Désignation : | Habitation (Parties communes) - Bâtiment composé de 1 cage et de 2 étages |

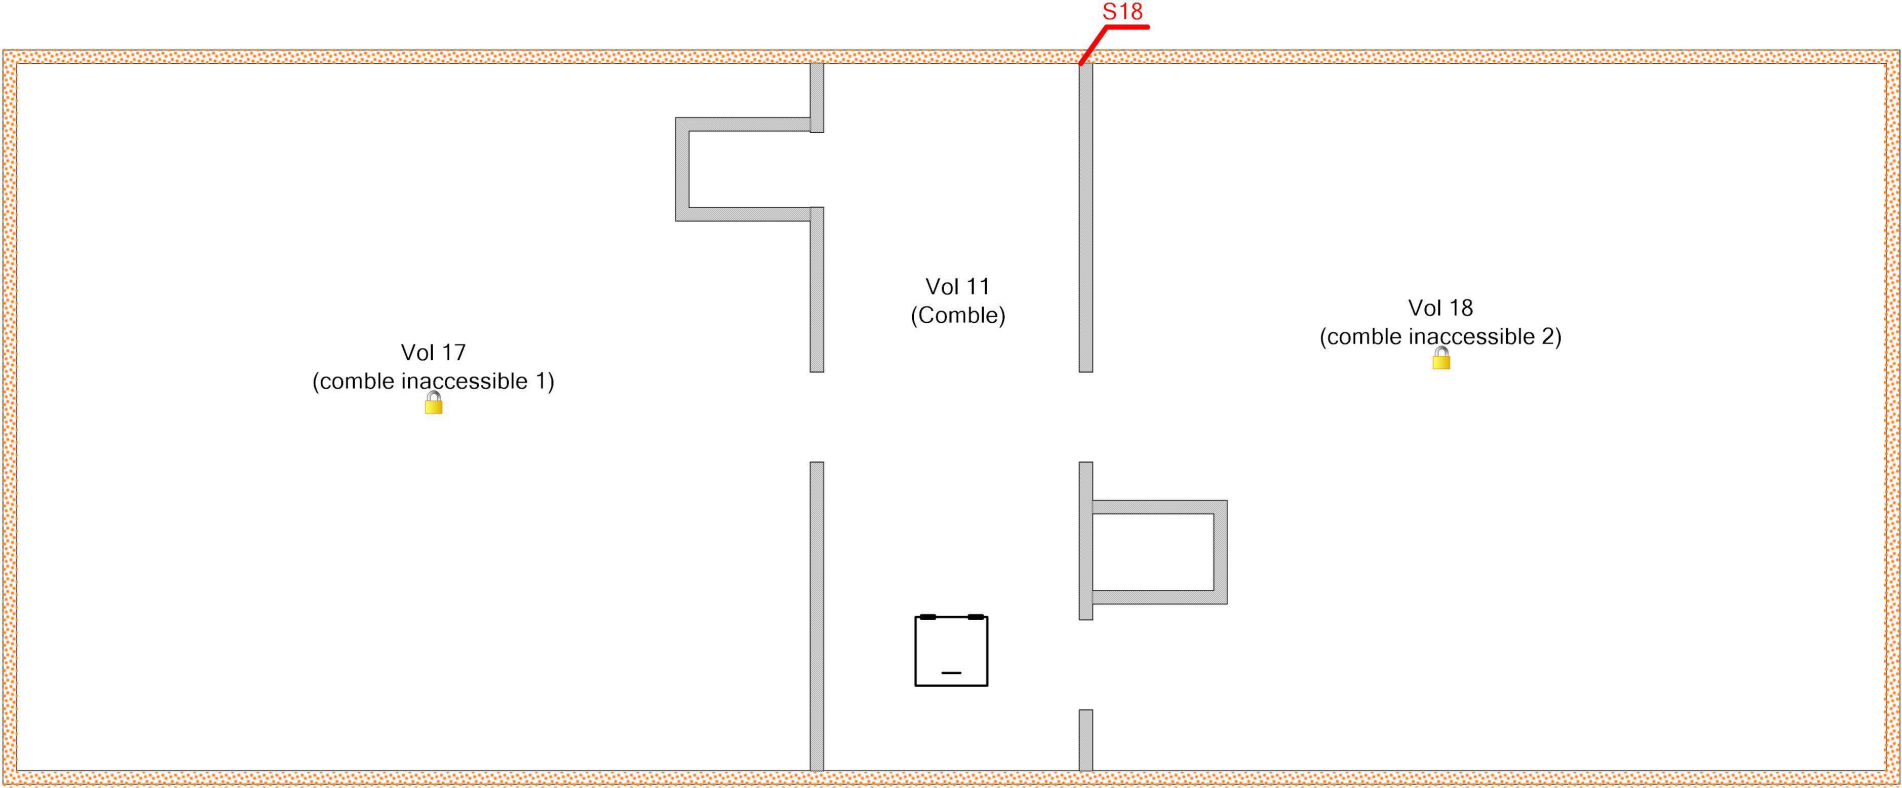
| COMBLE - MPCA FAÇADES | | | | Référence:<br>002LA001693 |

| COMBLE - MPCA FAÇADES | | | | Référence:<br>002LA001693 |
|---|--|---|---|---|
| | | | | S18: Ardoises en fibres-ciment |

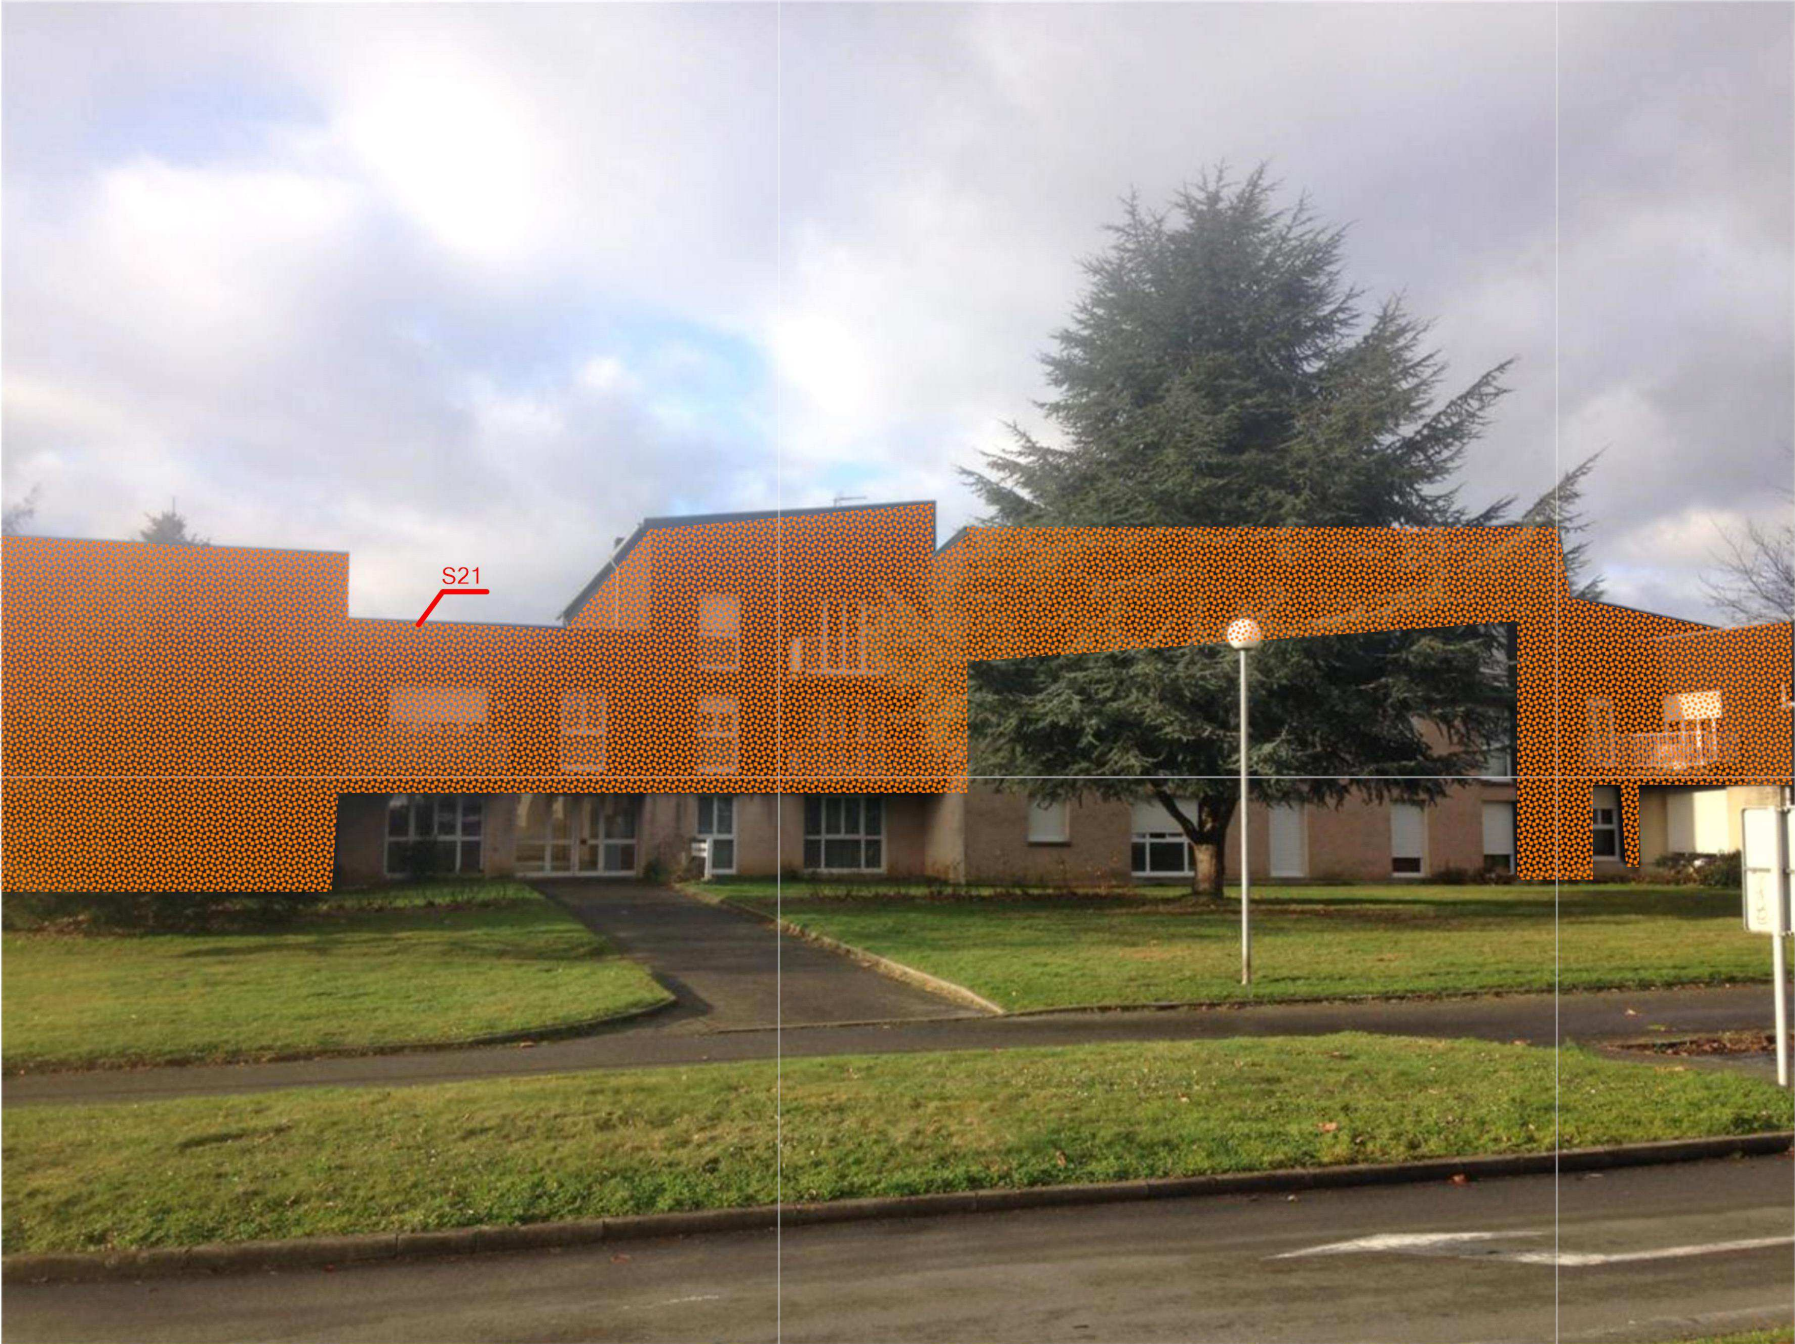
| | | | | | Descriptif de l'action menée | | | Laboratoire | | | Conclusion | Etat de conservation |
|---|---|---|---|---|---|---|---|---|---|---|---|---|
| Vol 12 (Façade avant) | Façades | Bardages | Ardoises en fibres-ciment | B | S21 | | | | | | Présence sur document Se référé au diag suivant : 002HD000914 P:22 | EP |

| FAÇADE AVANT - MPCA FAÇADES | | | | Référence:<br>002LA001693 |
|---|---|---|---|---|
| <div>Vol 12<br/>(Façade avant)</div> | | | | <div>Légende</div> <div> <div>S21: Ardoises en fibres-ciment</div> </div> |

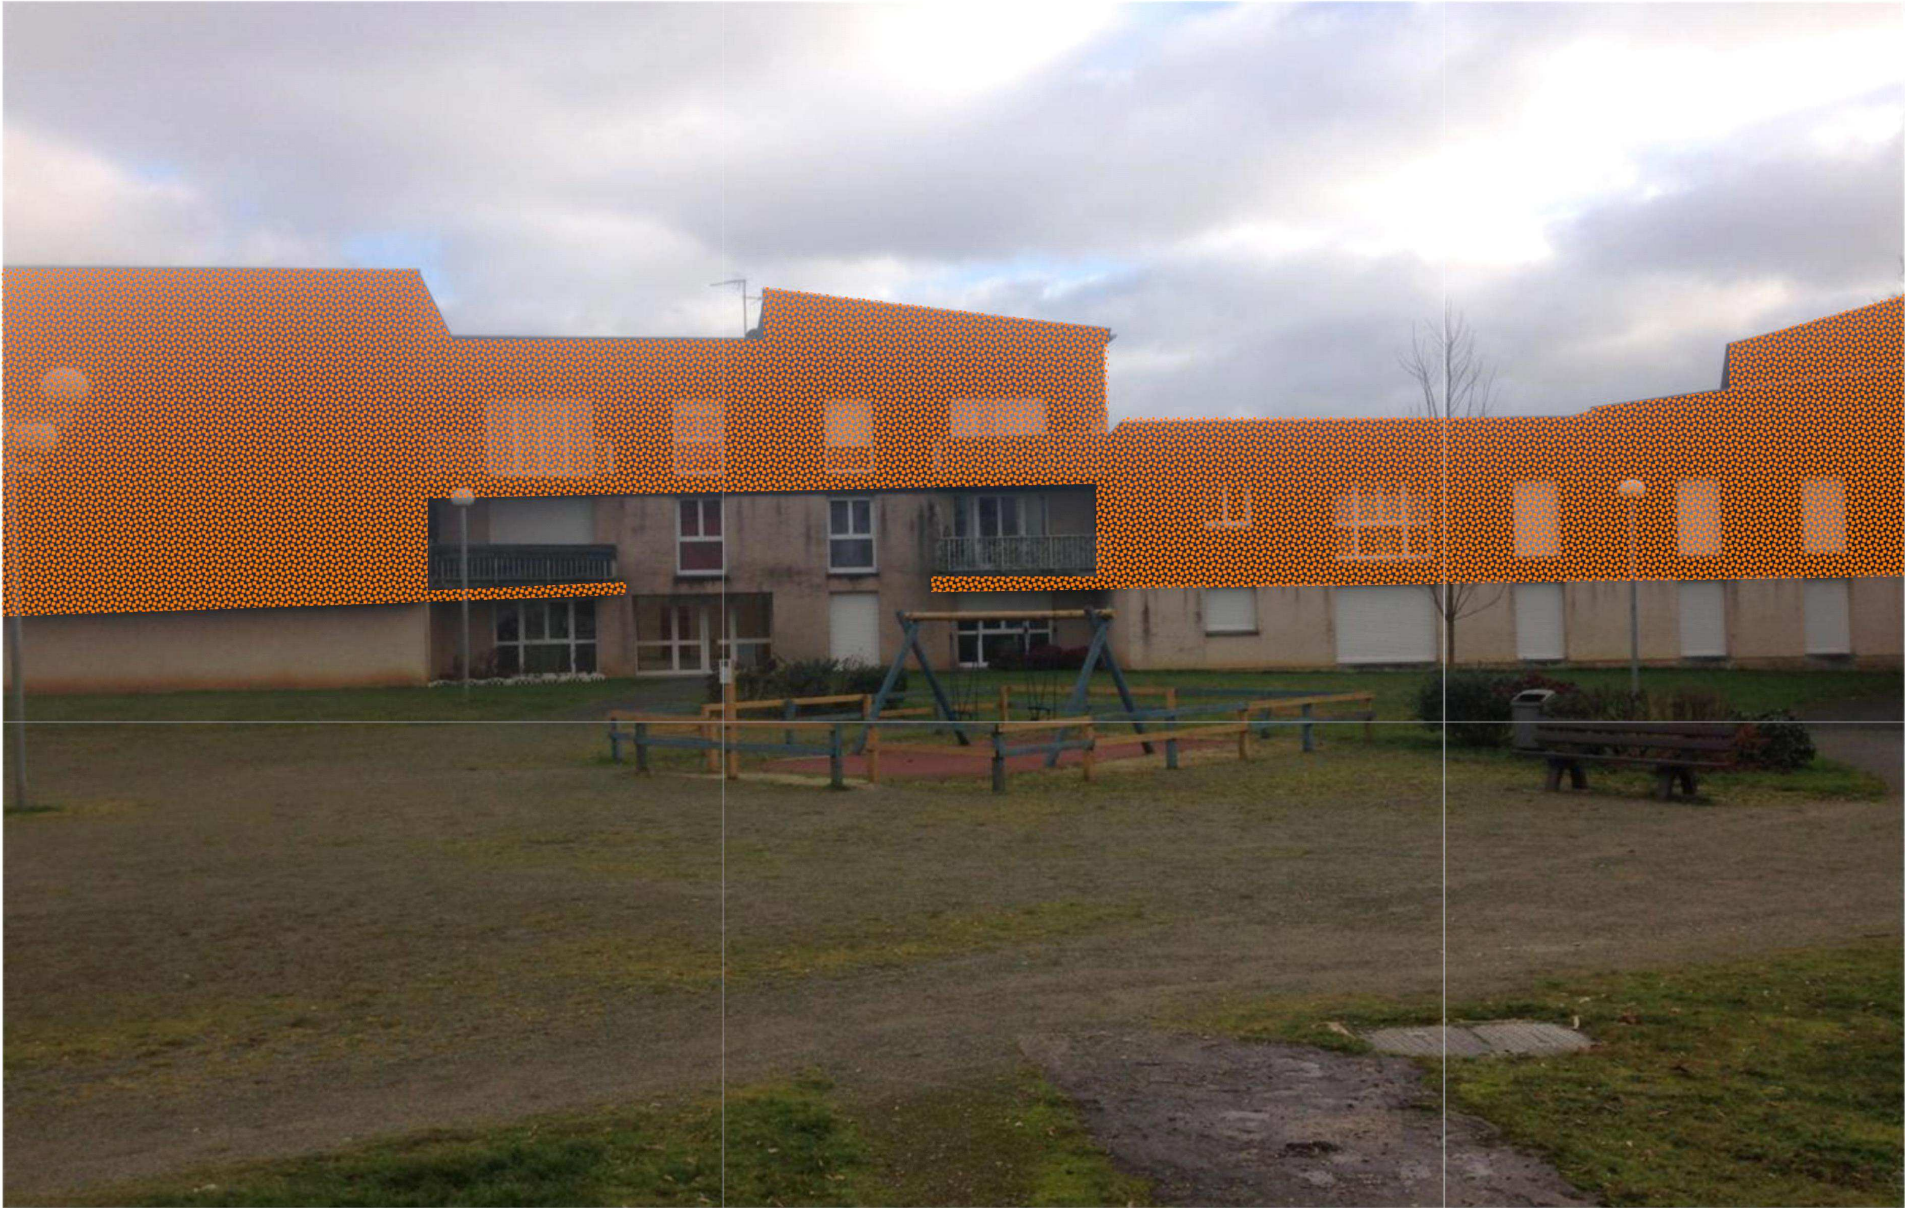
| | | | | | Descriptif de l'action menée | | | Laboratoire | | | Conclusion | Etat de conservation |
|---|---|---|---|---|---|---|---|---|---|---|---|---|
| Vol 13 (Façade arrière) | Façades | Bardages | Ardoises en fibres-ciment | B | S21 | | | | | | Présence sur document Se référé au diag suivant : 002HD000914 P:22 | EP |

| FAÇADE ARRIÈRE - MPCA FAÇADES | | | | Référence:<br>002LA001693 |
|---|--|---|---|---|
| | | | | S21: Ardoises en fibres-ciment |

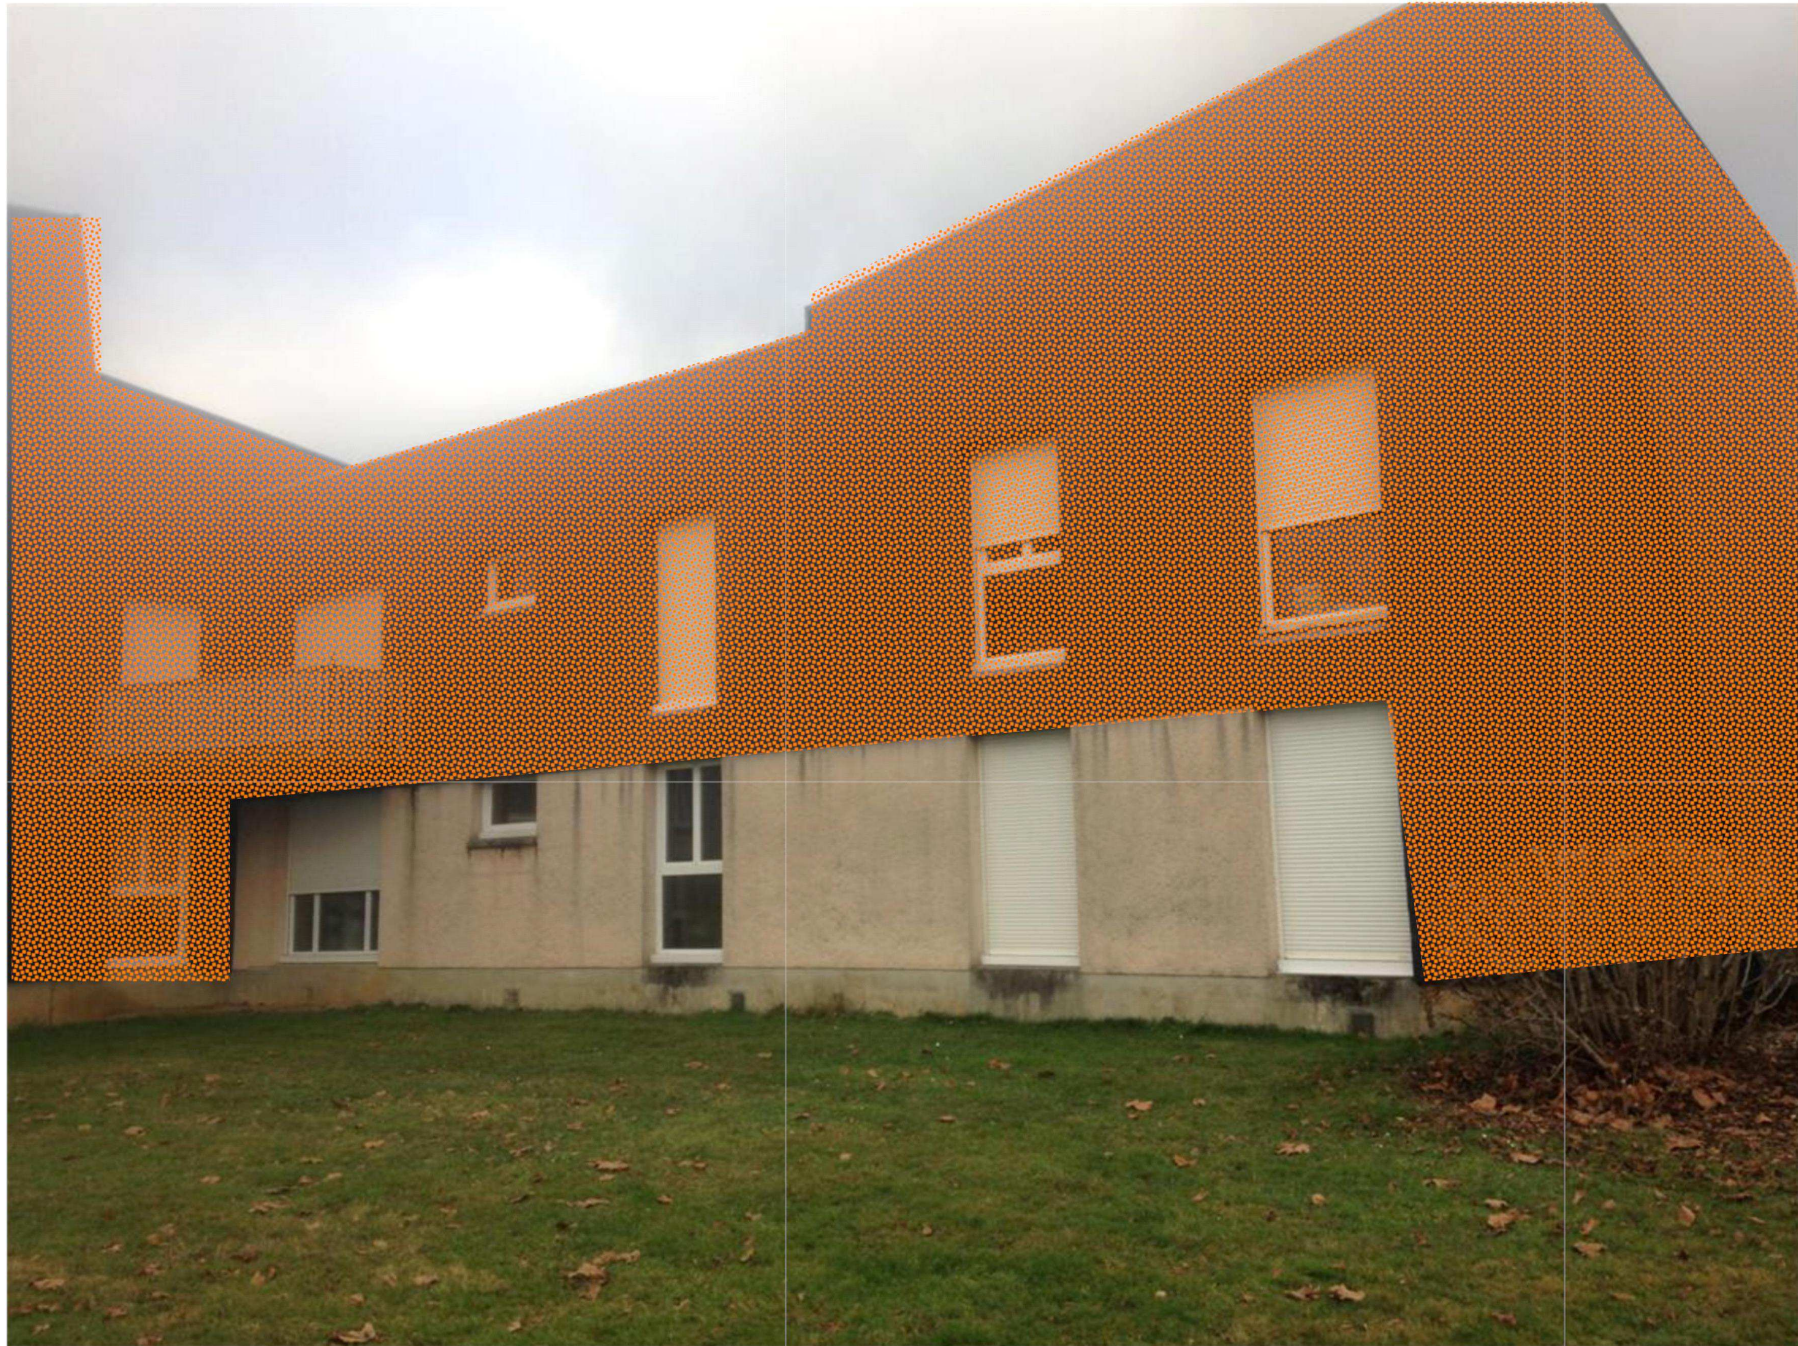
| PIGNON GAUCHE - MPCA FAÇADES | | | | Référence:<br>002LA001693 | | | |
|---|--|--|--|---|---|--|--|
| | | | | | S21: Ardoises en fibres-ciment | | |

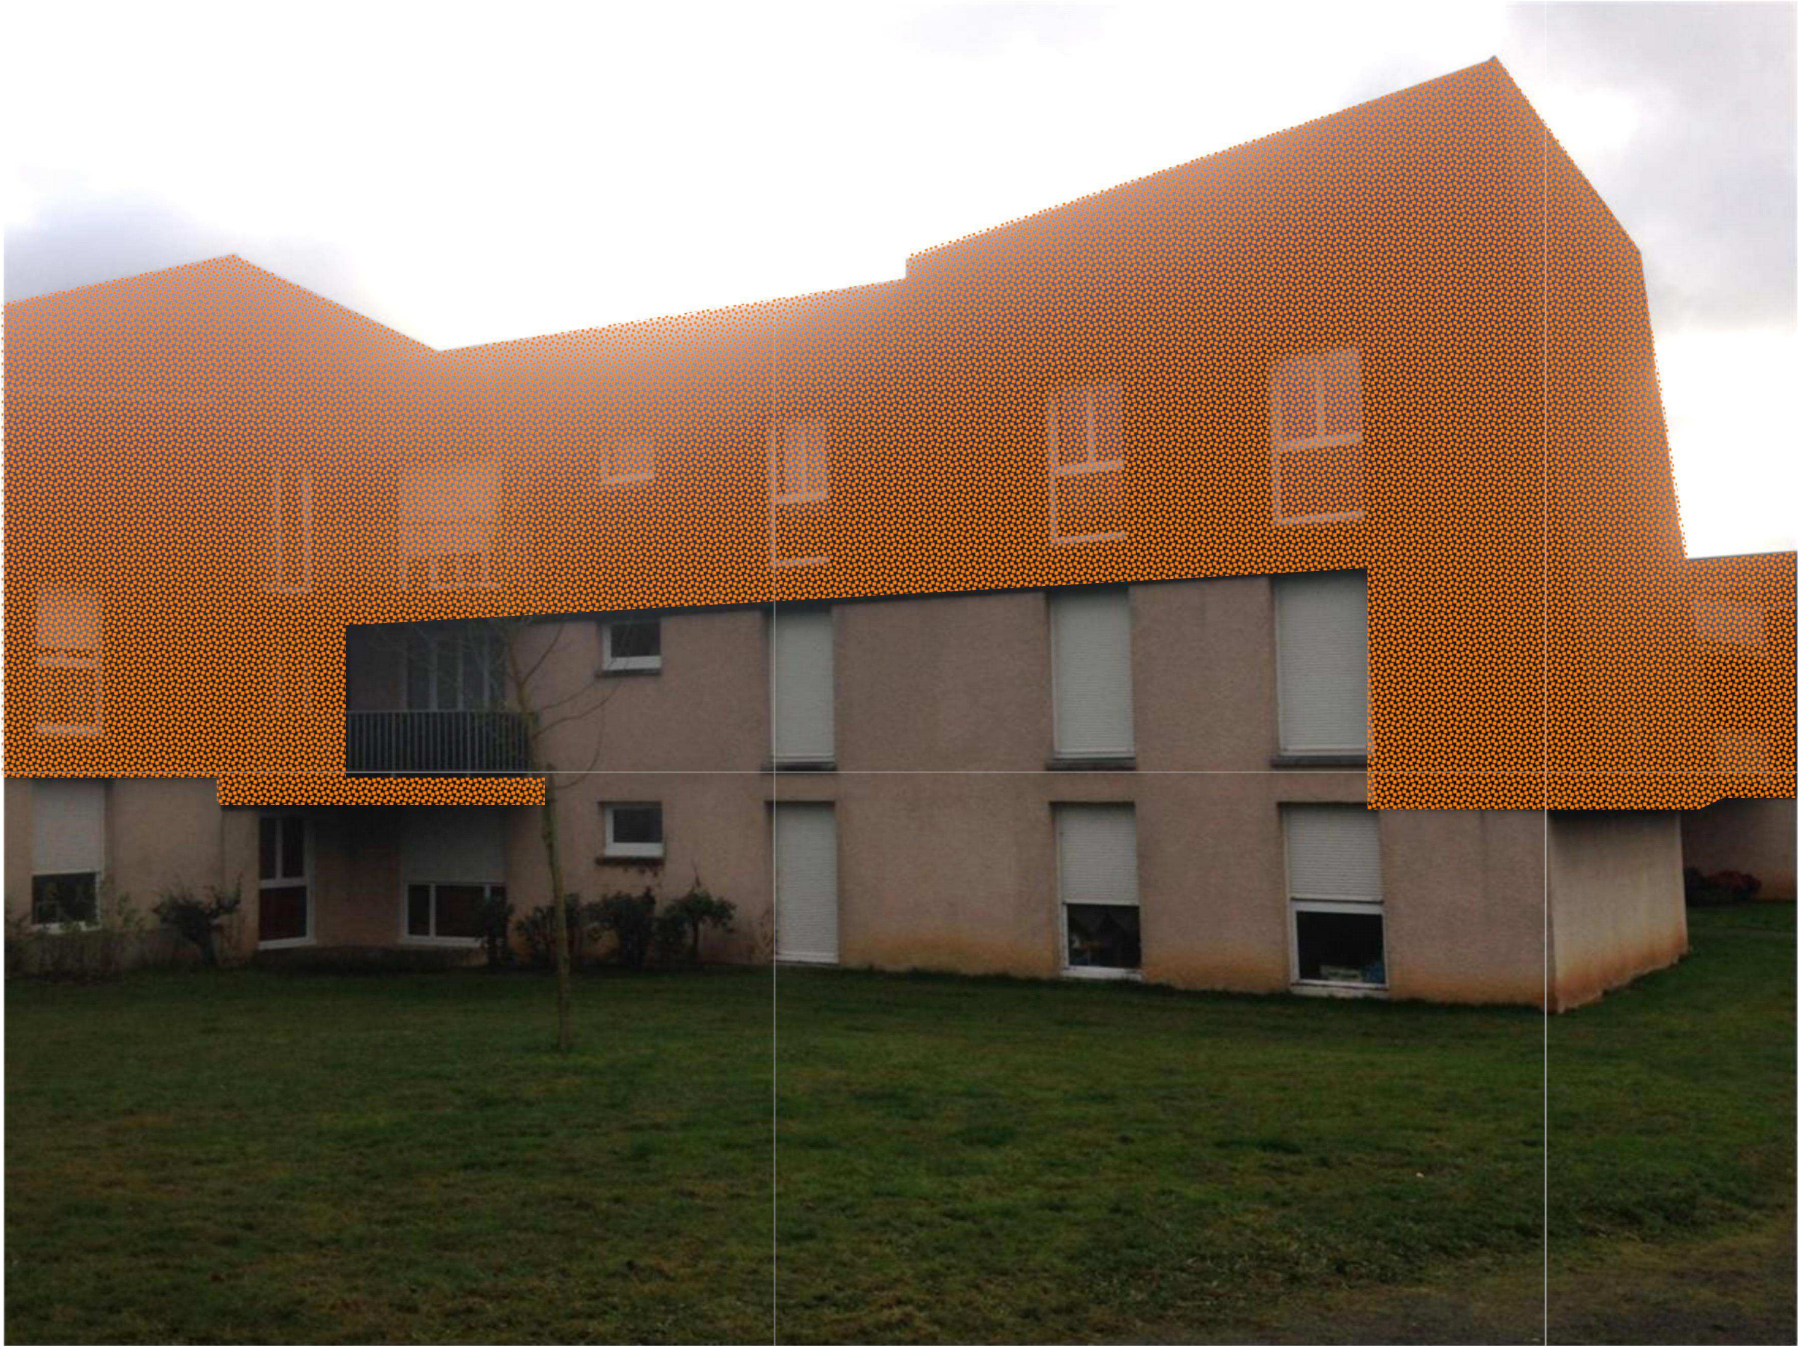
| | | | | | Descriptif de l'action menée | | | Laboratoire | | | Conclusion | Etat de conservation |
|---|---|---|---|---|---|---|---|---|---|---|---|---|
| Vol 15 (Pignon droit) | Façades | Bardages | Ardoises en fibres-ciment | B | S21 | | | | | | Présence sur document Se référé au diag suivant : 002HD000914 P:22 | EP |

| PIGNON DROIT - MPCA FAÇADES | | | | Référence:<br>002LA001693 |
|---|---|---|---|---|
| | | | | S21: Ardoises en fibres-ciment |

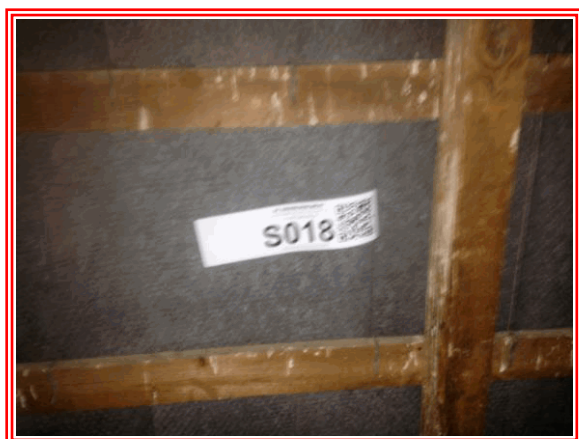
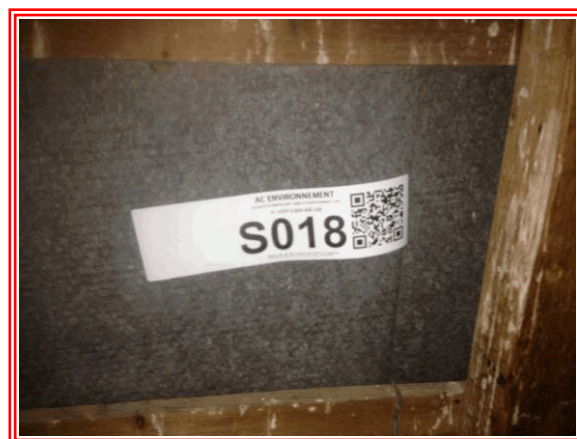
| | | | | | Descriptif de l'action menée | | | Laboratoire | | | Conclusion | Etat de conservation |
|---|---|---|---|---|---|---|---|---|---|---|---|---|
| Vol 11 (Comble) | Façades | Bardages | Ardoises en fibres-ciment | B | S18 | | | | | | Présence sur document Se référé au diag suivant : 002HD000914 P:22 | EP |
