## Rapport de mission de repérage des matériaux et produits de la liste A et B contenant de l'amiante à intégrer au Dossier Technique Amiante (DTA)

| Adresse : | GRD BEAUCHENE |
| CP - Ville : | 53940 ST BERTHEVIN |
| Désignation : | Habitation (Parties communes) - Bâtiment composé de 1 cage et de 1 étage |

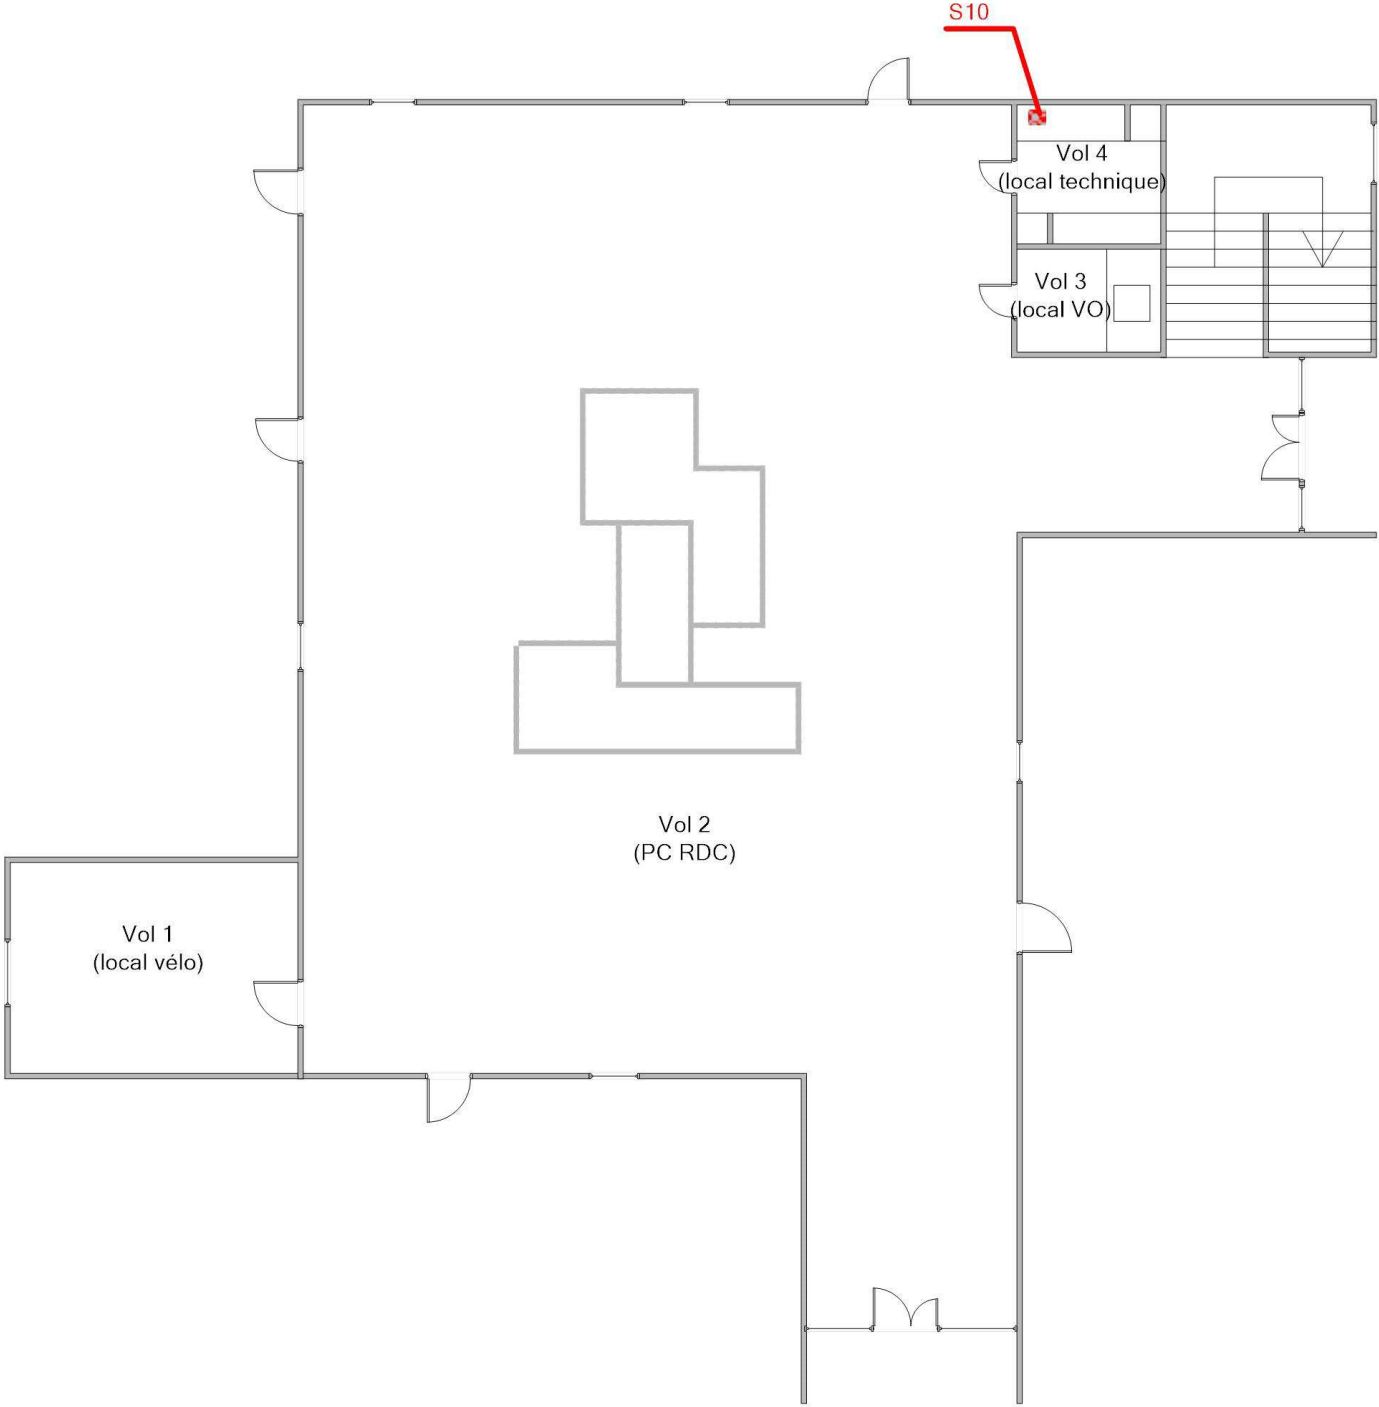
| Localisation | Matériau | Critère de décision | |
|---|---|---|---|
| Vol 4<br>(local technique) | Conduit en fibres-ciment | | Positif sur jugement personnel |

| RDC - MPCA TOUTES CATÉGORIES CONFONDUES | | | | Référence:<br>002HD001334 |
|---|---|---|---|---|
| | | | | S10: Conduit en fibres-ciment |

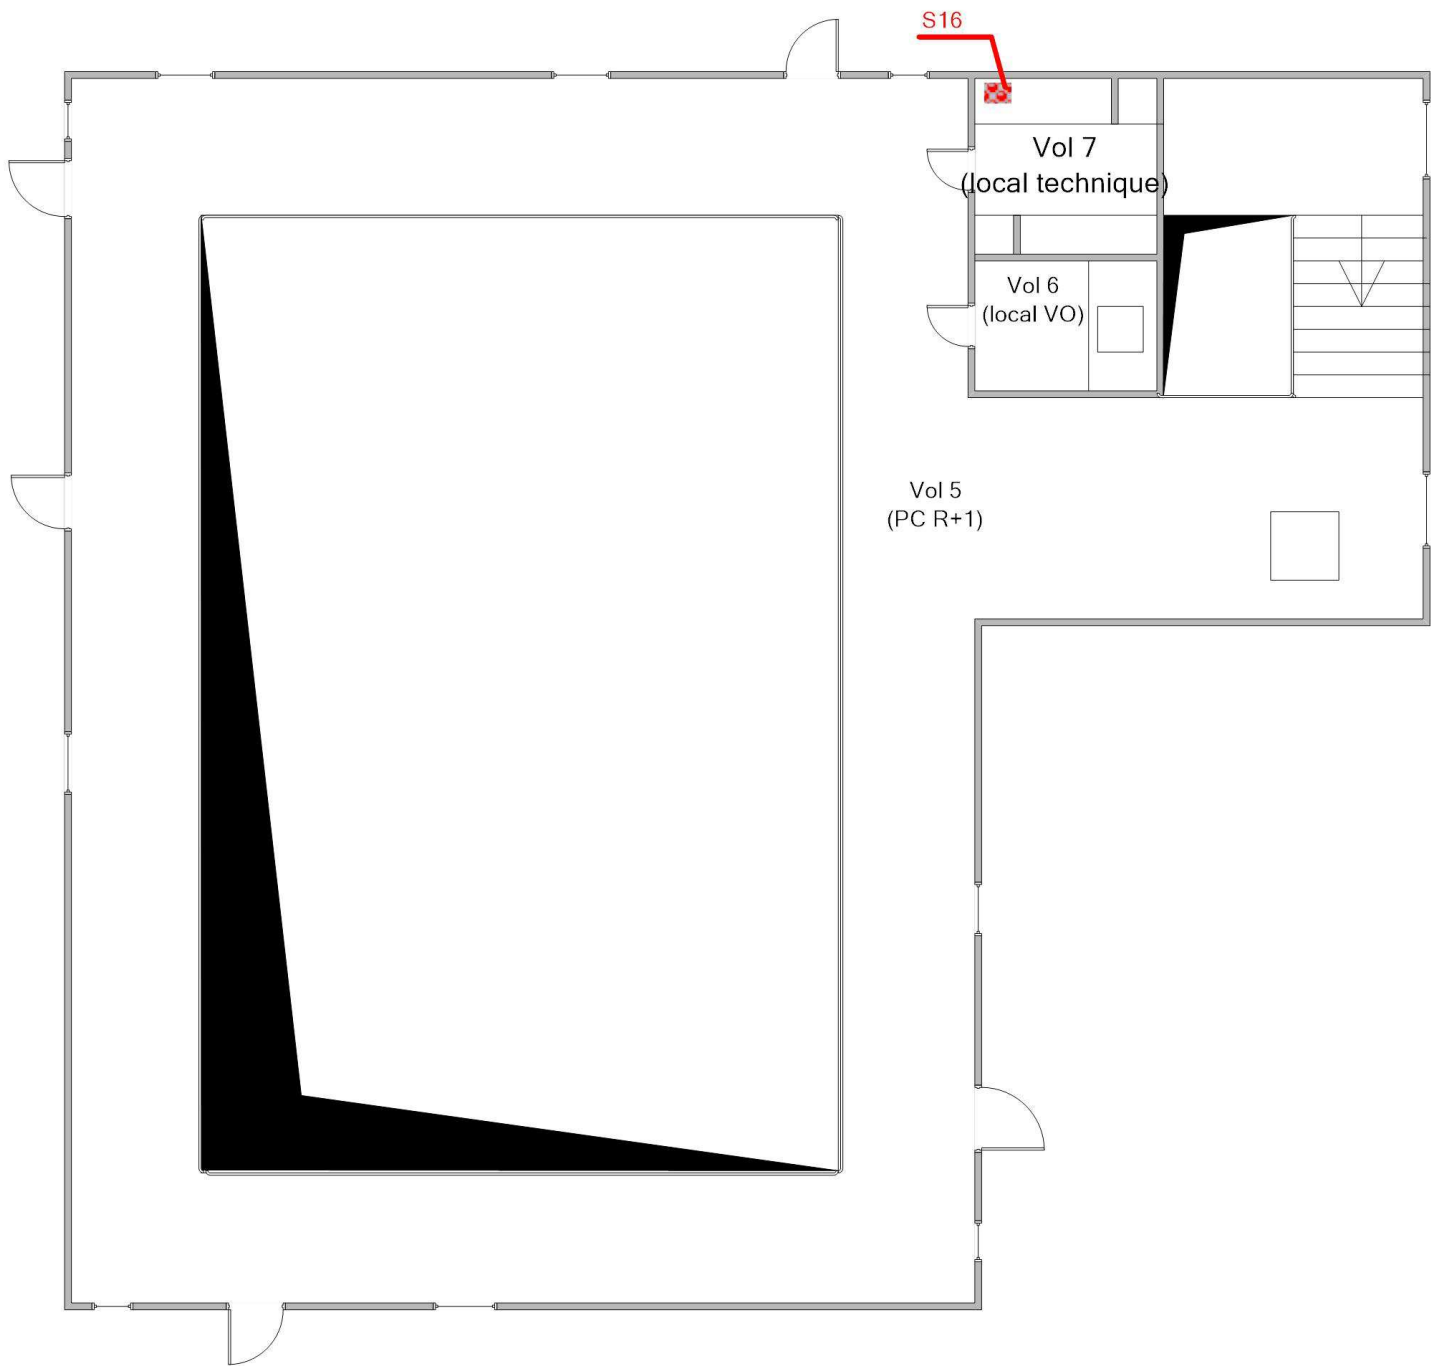
S16: Conduit en fibres-  
ciment

| Localisation | Matériau | Critère de décision | |
|---|---|---|---|
| Vol 7<br>(local technique) | Conduit en fibres-ciment | | Positif sur jugement personnel |

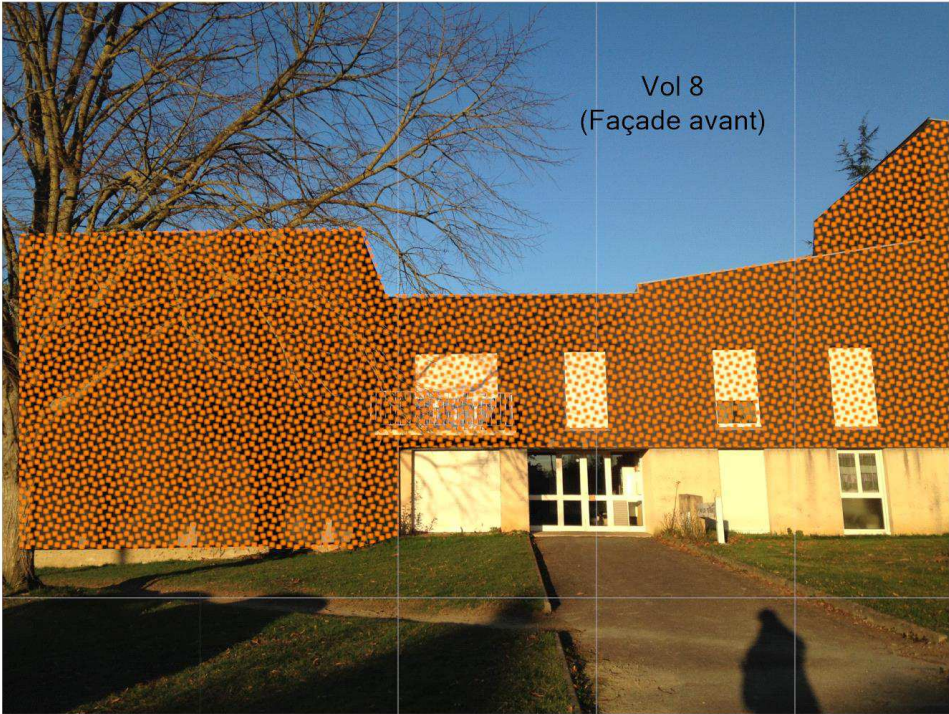
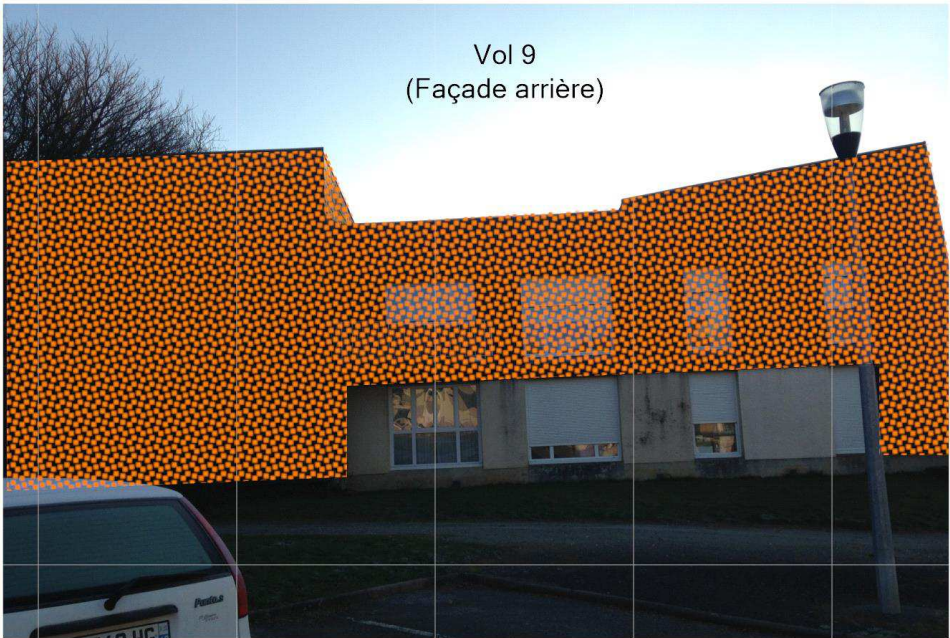
| Localisation | Matériau | Critère de décision | |
|---|---|---|---|
| Vol 8 (Façade avant) | Ardoises en fibres-ciment | | Positif sur documentcf<br>prélèvement n° 22 du rapport<br>société AC-ENVIRONNEMENT<br>n°002HD000914 |
| Vol 9 (Façade arrière) | Ardoises en fibres-ciment | | Positif sur documentcf<br>prélèvement n° 22 du rapport<br>société AC-ENVIRONNEMENT<br>n°002HD000914 |

| FAÇADES - MPCA FAÇADES | | | | Référence:<br>002HD001334 |
|---|---|---|---|---|
| | | | | <div>S24: Ardoises en fibres-ciment</div> |

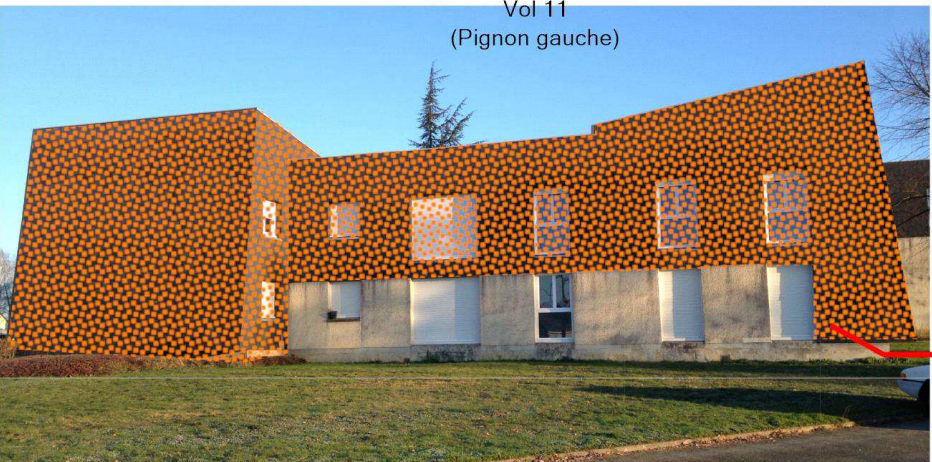
| Localisation | Matériau | Critère de décision | |
|---|---|---|---|
| Vol 11 (Pignon gauche) | Ardoises en fibres-ciment | | Positif sur documentcf<br>prélèvement n° 22 du rapport<br>société AC-ENVIRONNEMENT<br>n°002HD000914 |
| Vol 10 (Pignon droit) | Ardoises en fibres-ciment | | Positif sur documentcf<br>prélèvement n° 22 du rapport<br>société AC-ENVIRONNEMENT<br>n°002HD000914 |

| PIGNONS - MPCA FAÇADES | | | | Référence:<br>002HD001334 |
|---|--|--|--|---|
| | | | | <div>S24: Ardoises en fibres-ciment</div> |

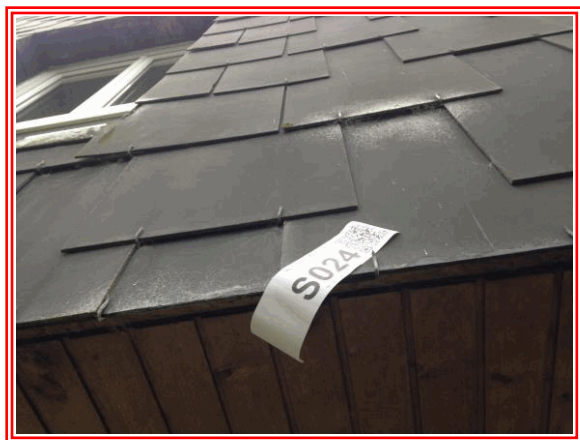
S24 - 1 (S24)

| | | | | | Descriptif de l'action menée | | | Laboratoire | | | Conclusion | Etat de conserva-<br>tion |
|---|---|---|---|---|---|---|---|---|---|---|---|---|
| Vol 14 (comble accessible) | Façades | Bardages | Ardoises en fibres-ciment | B | S24 | | | | | | Présence sur document cf prélèvement n° 22 du rapport société AC-ENVIRONNEMENT n°002HD0009 14 | EP |
| Vol 8 (Façade avant) | Façades | Bardages | Ardoises en fibres-ciment | B | S24 | | | | | | Présence sur document cf prélèvement n° 22 du rapport société AC-ENVIRONNEMENT n°002HD0009 14 | EP |
