Rapport de mission de repérage des matériaux et produits de la liste A et B contenant de l'amiante à intégrer au Dossier Technique Amiante (DTA)

Adresse :	LE GRAND BEAUCHENE
CP - Ville :	53940 ST BERTHEVIN
Référence client :	_0025700009_
Rapport émis le :	02/12/2016
Désignation :	Habitation (Parties communes) - Bâtiment composé de 2 cages et de 2 étages

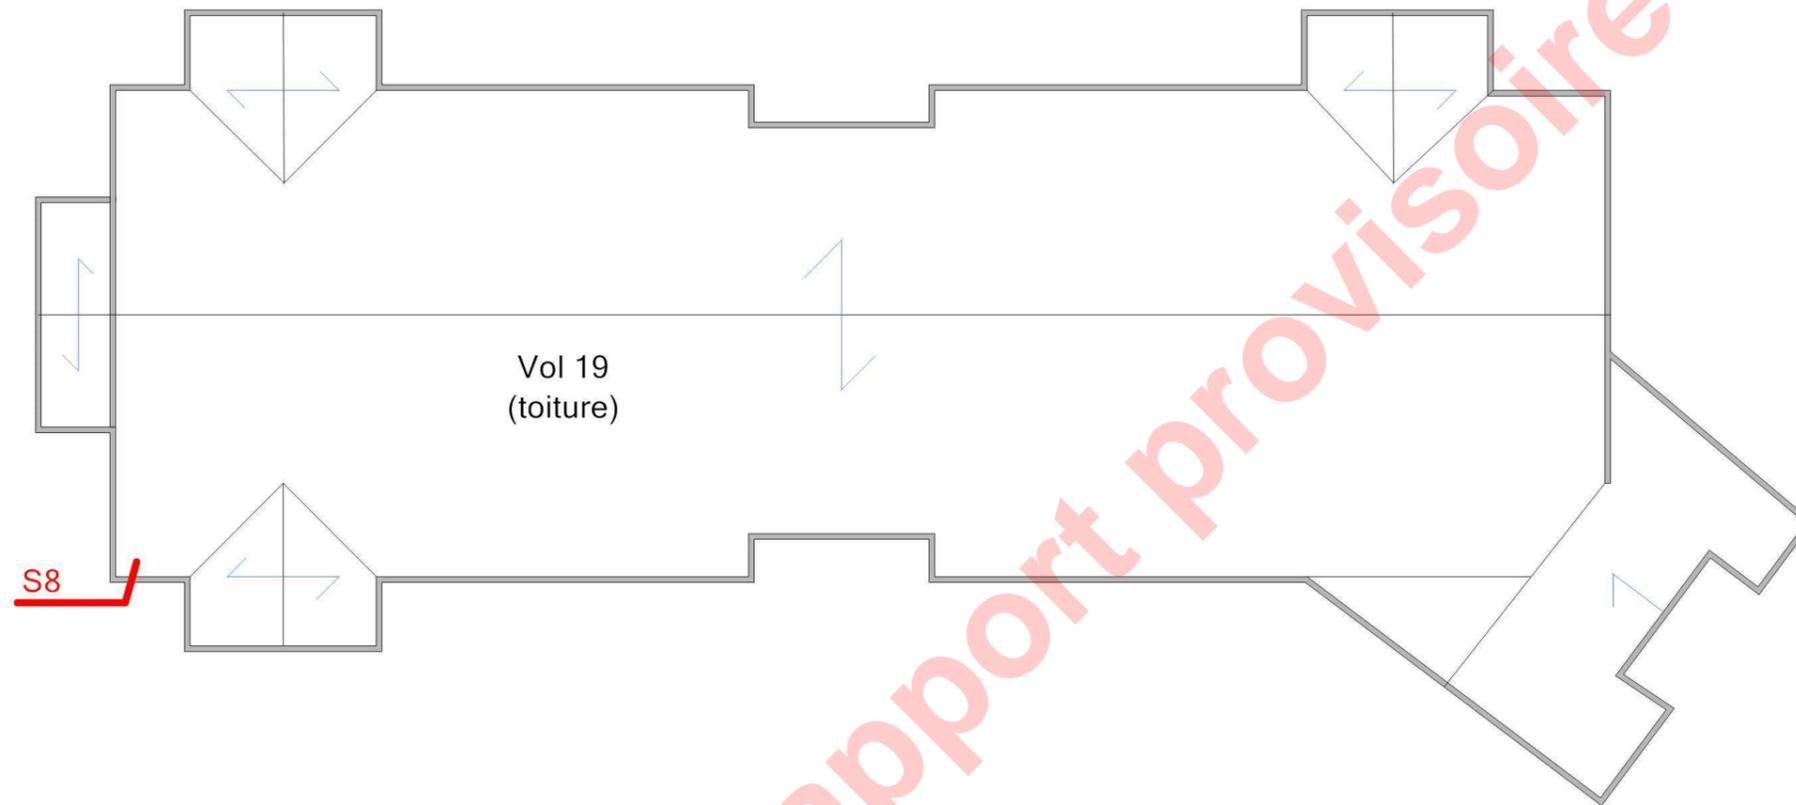
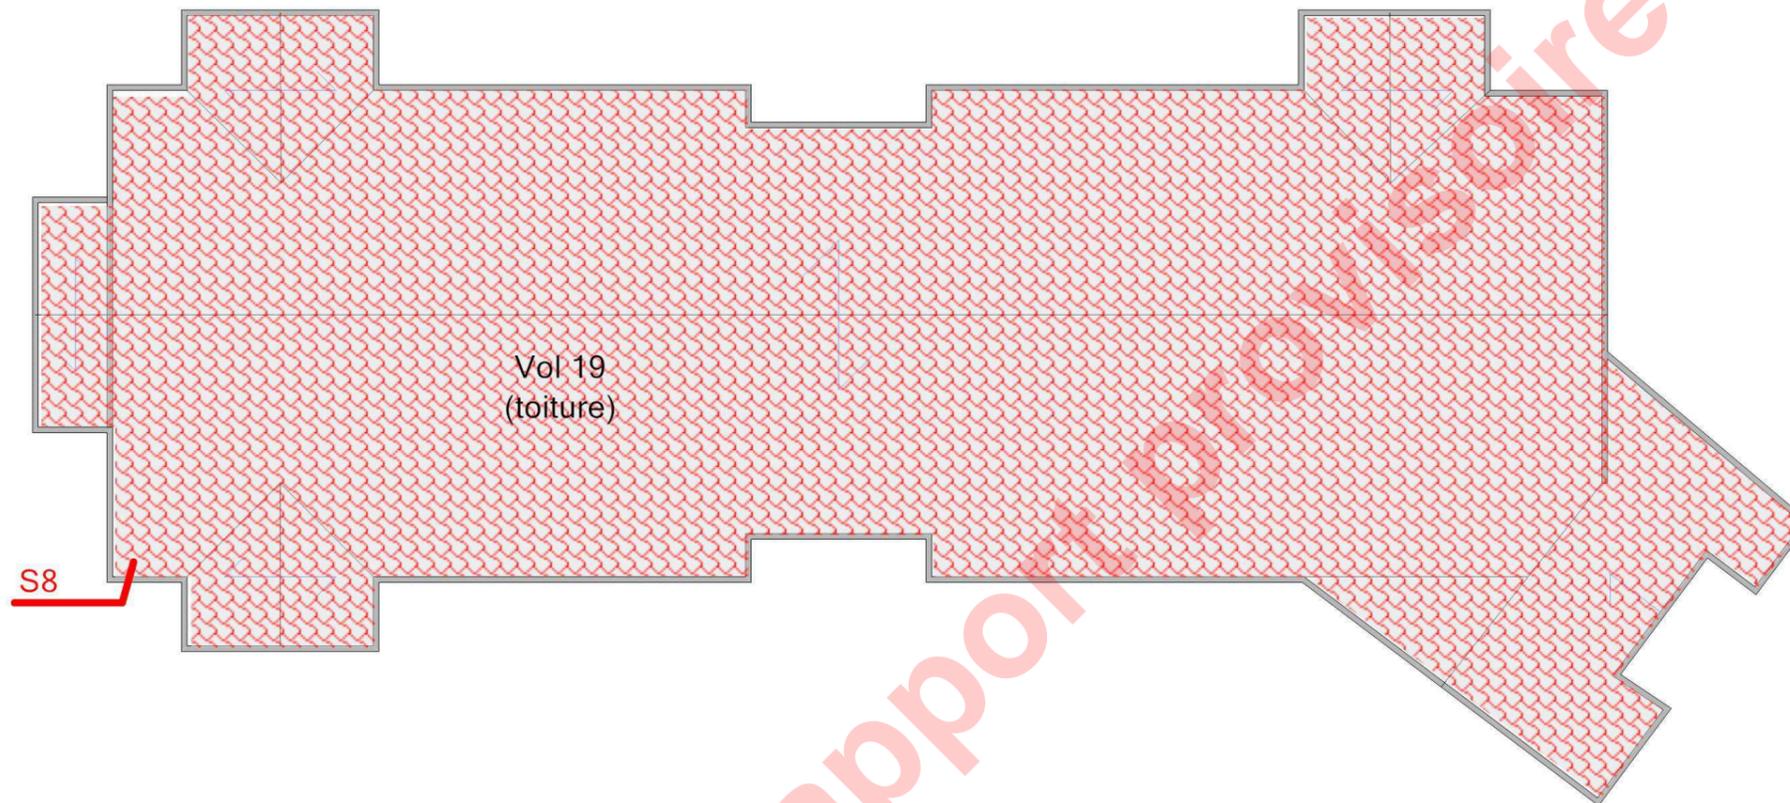
Vol 19
(toiture)

S8: Ardoises composites
---	-------------------------

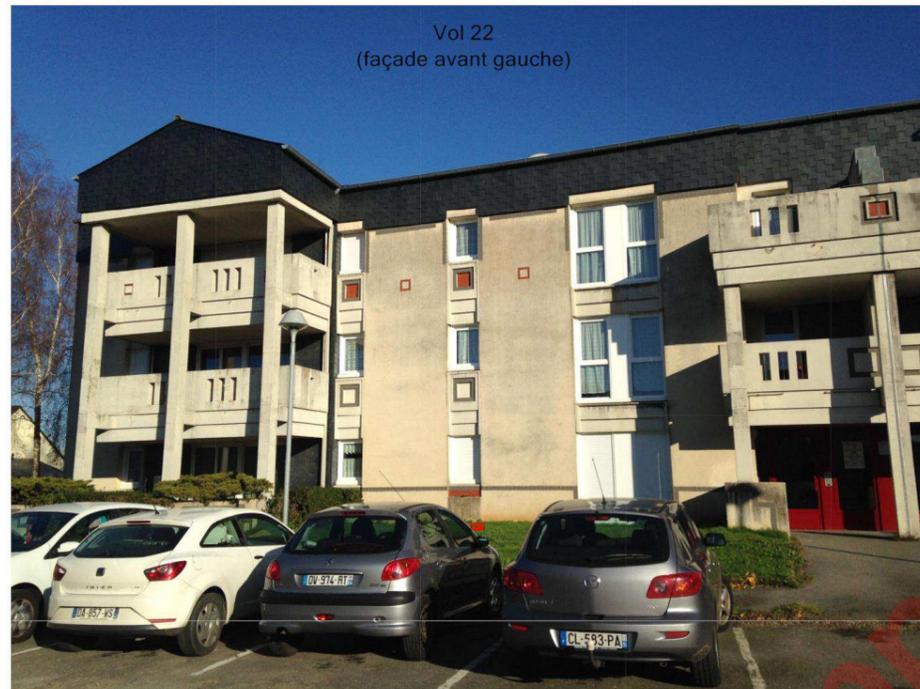
Vol 22
(façade avant gauche)

Présence de conduit en amiante ciment en façade pour ventilation du vide sanitaire. Impossible d'être exhaustif et de localiser l'ensemble des conduits. Certains volumes autour du bâtiment sont privatifs. Présence de végétation et jardinières autour du bâtiment.

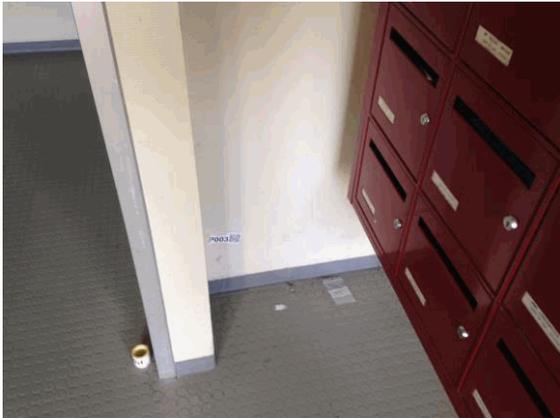
002HD001190 n°1 - 1 (P1)

PC RDC												
Vol 3 (Dégagement 1)	Parois verticales intérieures et enduits	Murs et cloisons	Enduit plâtre	B	P1	Réalisation d'un prélèvement	Enduit platre sur porteur	P1	Enduit plâtreux blanc en vrac + peinture non séparable	Négatif	Négatif sur analyse	
Vol 3 (Dégagement 1) - Vol 1 (accès lgt 1) - Vol 5 (Dégagement 2) - Vol 7 (accès lgt 2)	Parois verticales intérieures et enduits	Murs et cloisons	Enduit plâtre	B	P1 - S3 - S4 - S5	Sondage et extension de la zone homogène du prélèvement P1	Enduit platre sur porteur	P1	Enduit plâtreux blanc en vrac + peinture non séparable	Négatif	Négatif sur analyse	
Vol 8 (local vélo)	Parois verticales intérieures et enduits	Murs et cloisons	Enduit ciment	B	P5	Réalisation d'un prélèvement	Joint d'assemblage des parpaings	P5	Enduit gris en vrac non séparable + peinture en vrac non séparable	Négatif	Négatif sur analyse	
Vol 2 (local poubelle 1) - Vol 6 (local ménage)	Parois verticales intérieures et enduits	Murs et cloisons	Enduit ciment	B	S78 - S79 - S80	Sondage et extension de la zone homogène du prélèvement P5	Joint d'assemblage des parpaings	P5	Enduit gris en vrac non séparable + peinture en vrac non séparable	Négatif	Négatif sur analyse

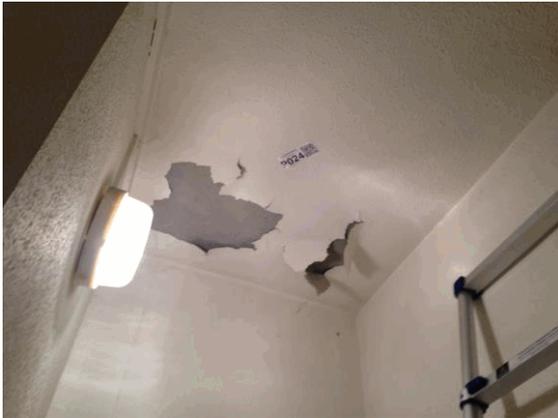
002HD001190 n°13 - 1 (P13)

Néant											
Néant	Néant	Néant	Néant	Néant	Néant	Néant	Néant	Néant	Néant	Néant	
PC ETAGES											
Vol 14 (VO.2)	Plafond et faux-plafonds	Plafonds	Enduit ciment	B	P13	Réalisation d'un prélèvement	Plafond dur vide ordure	P13	Enduit gris en vrac non séparable + peinture en vrac non séparable	Négatif	Négatif sur analyse
Vol 16 (VO.4) - Vol 15 (VO.3) - Vol 13 (VO.1)	Plafond et faux-plafonds	Plafonds	Enduit ciment	B	S70 - S71 - S72	Sondage et extension de la zone homogène du prélèvement P13	Plafond dur vide ordure	P13	Enduit gris en vrac non séparable + peinture en vrac non séparable	Négatif	Négatif sur analyse

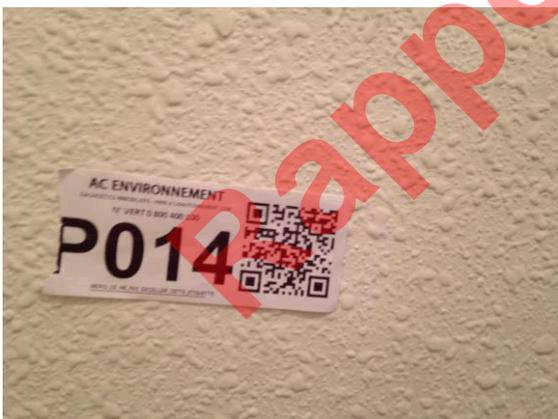
002HD001190 n°14 - 3 (P14)

PC ETAGES												
Vol 14 (VO.2)	Parois verticales intérieures et enduits	Murs et cloisons	Enduit ciment	B	P14	Réalisation d'un prélèvement	Porteur vide ordure	P14	Enduit gris en vrac hétérogène non séparable + peinture en vrac non séparable	Négatif	Négatif sur analyse	
Vol 13 (VO.1) - Vol 15 (VO.3) - Vol 16 (VO.4)	Parois verticales intérieures et enduits	Murs et cloisons	Enduit ciment	B	S75 - S76 - S77	Sondage et extension de la zone homogène du prélèvement P14	Porteur vide ordure	P14	Enduit gris en vrac hétérogène non séparable + peinture en vrac non séparable	Négatif	Négatif sur analyse	
Vol 10 (PC R+2)	Conduits, canalisations et équipements	Conduit air	Conduit en fibres-ciment	B	S89						Présence sur jugement personnel de l'opérateur de repérage	EP
Vol 12 (PC R+2)	Conduits, canalisations et équipements	Conduit air	Conduit en fibres-ciment	B	S90						Présence sur jugement personnel de l'opérateur de repérage	EP

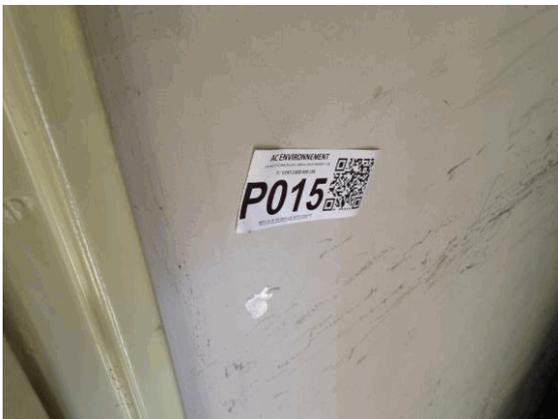
002HD001190 n°15 - 1 (P15)

Vol 4 (local commun)	Parois verticales intérieures et enduits	Murs et cloisons	Enduit plâtre	B	P15	Réalisation d'un prélèvement		P15	Enduit plâtreux blanc en vrac non séparable + peinture en vrac non séparable	Négatif	Négatif sur analyse	
Vol 1 (accès lgt 1)	Conduits, canalisations et équipements	Conduit air	Conduit en fibres-ciment	B	S87						Présence sur jugement personnel de l'opérateur de repérage	EP
Vol 7 (accès lgt 2)	Conduits, canalisations et équipements	Conduit air	Conduit en fibres-ciment	B	S88						Présence sur jugement personnel de l'opérateur de repérage	EP
Plan masse												
Vol 20 (Plan masse)	Conduits, canalisations et équipements	Conduit air	Conduit en fibres-ciment	B	S119						Présence sur jugement personnel de l'opérateur de repérage	EP
Vol 20 (Plan masse)	Conduits, canalisations et équipements	Conduit air	Conduit en fibres-ciment	B	S120						Présence sur jugement personnel de l'opérateur de repérage	EP

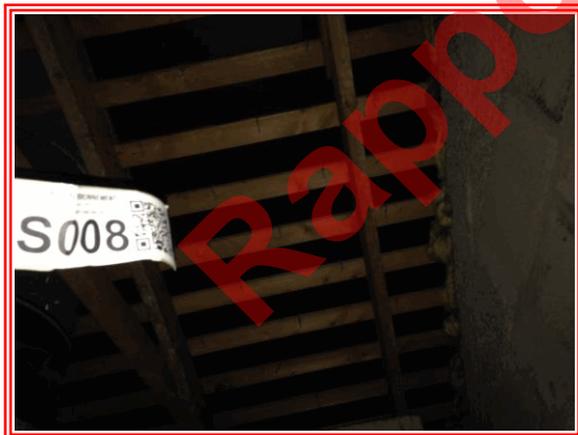
S8 - 1 (S8)

Toiture												
Vol 19 (toiture)	Toiture et étanchéité	Ardoises	Ardoises composites	B	S8						Présence sur document cf prélèvement n° 6 du rapport société AC-ENVIRONNEMENT n°002HD000942	EP

- Contrôler périodiquement que l'état de dégradation des matériaux et produits concernés ne s'aggrave pas et, le cas échéant, que leur protection demeure en bon état de conservation ;
- Rechercher, le cas échéant, les causes de dégradation et prendre les mesures appropriées pour les supprimer.

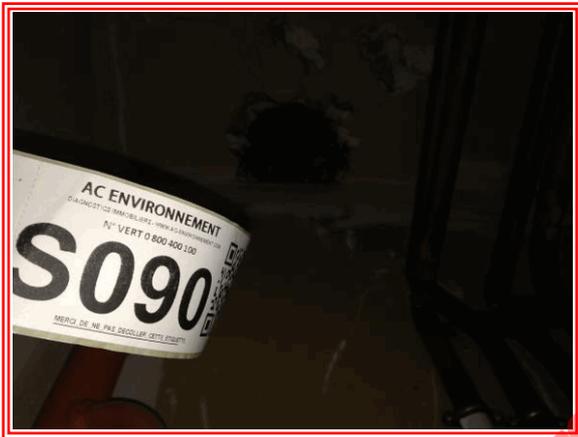
S90 - 1 (S90)

S90: Conduit en fibres-ciment

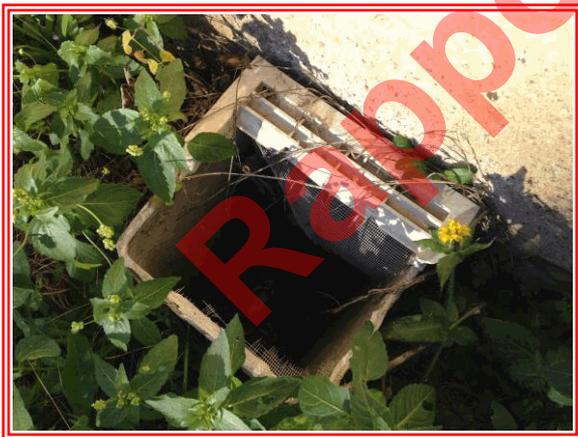
S120 - 1 (S120)

S120: Conduit en fibres-ciment
