Rapport de mission de repérage des matériaux et produits de la liste A et B contenant de l'amiante à intégrer au Dossier Technique Amiante (DTA)

Adresse :	LE GRAND BEAUCHENE
CP - Ville :	53940 ST BERTHEVIN
Référence client :	_0025700010_
Rapport émis le :	08/06/2016
Désignation :	Habitation (Parties communes) - Bâtiment composé de 2 cages et de 2 étages

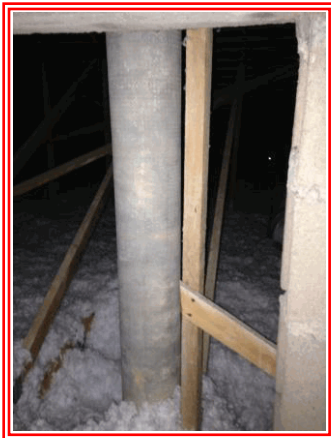
S1 - 1 (S1)

Localisation	Matériau	Critère de décision	
		après analyse	sur décision de l'opérateur
Vol 19 (combles droite)	Conduit en fibres-ciment		Positif sur jugement personnel
Vol 15 (PC R+2)	Conduit en fibres-ciment		Positif sur jugement personnel
Vol 18 (combles gauche)	Conduit en fibres-ciment		Positif sur jugement personnel
Vol 11 (PC R+2)	Conduit en fibres-ciment		Positif sur jugement personnel
Vol 20 (Plan de masse)	Conduit en fibres-ciment		Positif sur jugement personnel
Vol 20 (Plan de masse)	Conduit en fibres-ciment		Positif sur jugement personnel
Vol 22 (Façade avant droite)	Conduit en fibres-ciment		Positif sur jugement personnel
Vol 23 (Façade avant gauche)	Conduit en fibres-ciment		Positif sur jugement personnel
Vol 5 (accès lgt 1)	Conduit en fibres-ciment		Positif sur jugement personnel
Vol 8 (accès lgt 2)	Conduit en fibres-ciment		Positif sur jugement personnel

Vol 15 (PC R+2)	Conduits, canalisations et équipements	Conduit air	Conduit en fibres-ciment	B	S1	Ventilation gaine gaz					Présence sur jugement personnel de l'opérateur de repérage	EP
Vol 11 (PC R+2)	Conduits, canalisations et équipements	Conduit air	Conduit en fibres-ciment	B	S2	Ventilation gaine gaz					Présence sur jugement personnel de l'opérateur de repérage	EP
Vol 10 (PC R+1) - Vol 14 (PC R+1) - Vol 11 (PC R+2) - Vol 15 (PC R+2)	Plafond et faux-plafonds	Plafonds	Enduit ciment	B	S71 - S72 - S73 - S74	Sondage et extension de la zone homogène du prélèvement P20	Plafond dur avec enduit goutté blanc	P20	Enduit gris + peinture	Négatif	Négatif sur analyse	
Vol 13 (VO.2)	Plafond et faux-plafonds	Plafonds	Enduit ciment	B	P24	Réalisation d'un prélèvement	Plafond dur vide ordure	P24	Enduit gris + peinture	Négatif	Négatif sur analyse	
Vol 12 (VO.1) - Vol 16 (VO.3) - Vol 17 (VO.4)	Plafond et faux-plafonds	Plafonds	Enduit ciment	B	S90 - S91 - S92	Sondage et extension de la zone homogène du prélèvement P24	Plafond dur vide ordure	P24	Enduit gris + peinture	Négatif	Négatif sur analyse

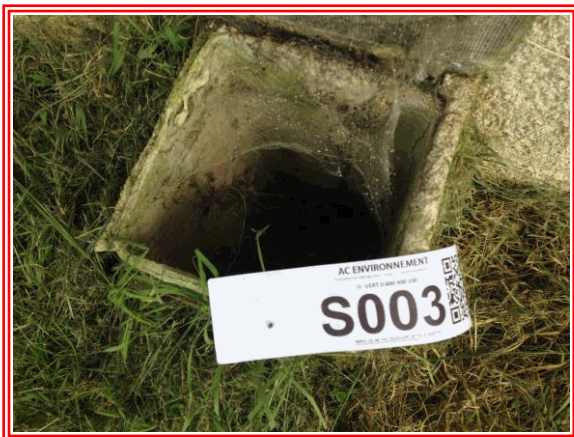
S3 - 1 (S3)

Présence de conduit en amiante ciment en façade pour ventilation du vide sanitaire. Impossible d'être exhaustif et de localiser l'ensemble des conduits. Certains volumes autour du bâtiment sont privatifs. Présence de végétation et jardinières autour du bâtiment.

Plan masse												
Vol 20 (Plan de masse)	Conduits, canalisations et équipements	Conduit air	Conduit en fibres-ciment	B	S3	Conduit ventilation vide sanitaire					Présence sur jugement personnel de l'opérateur de repérage	EP

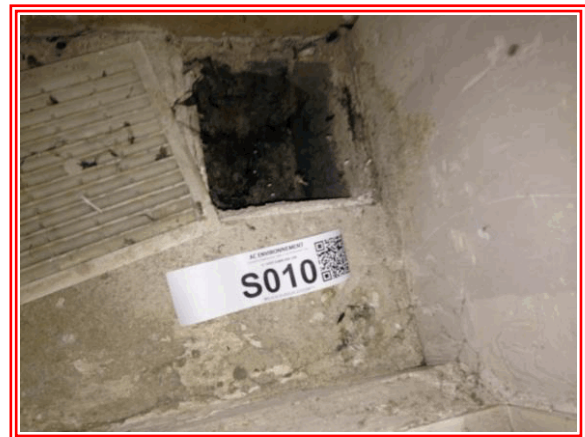
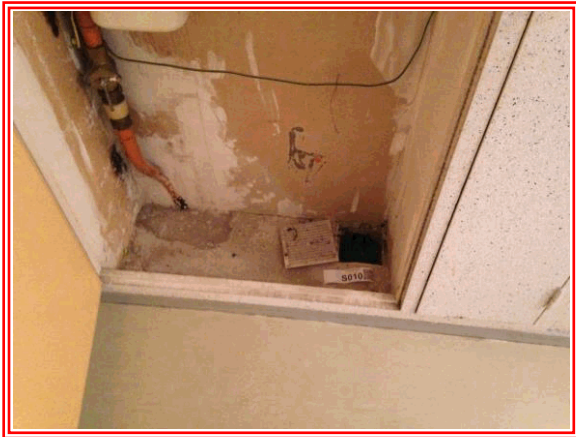
S10 - 2 (S10)

PC RDC												
Vol 5 (accès lgt 1)	Conduits, canalisations et équipements	Conduit air	Conduit en fibres-ciment	B	S10	Au sol					Présence sur jugement personnel de l'opérateur de repérage	EP
Vol 5 (accès lgt 1)	Plafond et faux-plafonds	Plafonds	Enduit ciment	B	P20	Réalisation d'un prélèvement	Plafond dur avec enduit goutté blanc	P20	Enduit gris + peinture	Négatif	Négatif sur analyse	
Vol 8 (accès lgt 2)	Plafond et faux-plafonds	Plafonds	Enduit ciment	B	S70	Sondage et extension de la zone homogène du prélèvement P20	Plafond dur avec enduit goutté blanc	P20	Enduit gris + peinture	Négatif	Négatif sur analyse	
Vol 9 (local poubelle 2) - Vol 3 (local poubelle 1)	Plafond et faux-plafonds	Plafonds	Enduit ciment	B	S93 - S94	Sondage et extension de la zone homogène du prélèvement P24	Plafond dur vide ordure	P24	Enduit gris + peinture	Négatif	Négatif sur analyse	
Vol 8 (accès lgt 2)	Conduits, canalisations et équipements	Conduit air	Conduit en fibres-ciment	B	S66	Au sol					Présence sur jugement personnel de l'opérateur de repérage	EP
