Rapport de mission de repérage des matériaux et produits de la liste A et B contenant de l'amiante à intégrer au Dossier Technique Amiante (DTA)

Adresse :	LOT GRINHARD
CP - Ville :	53100 MAYENNE
Référence client :	_0026000007_
Rapport émis le :	03/04/2017
Désignation :	Habitation (Parties communes) - Bâtiment composé de 1 cage et de 2 étages

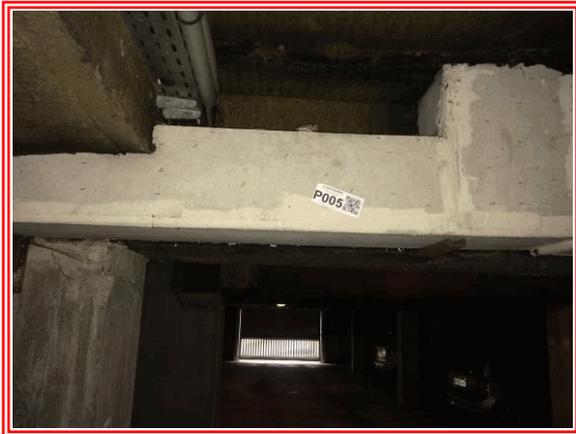
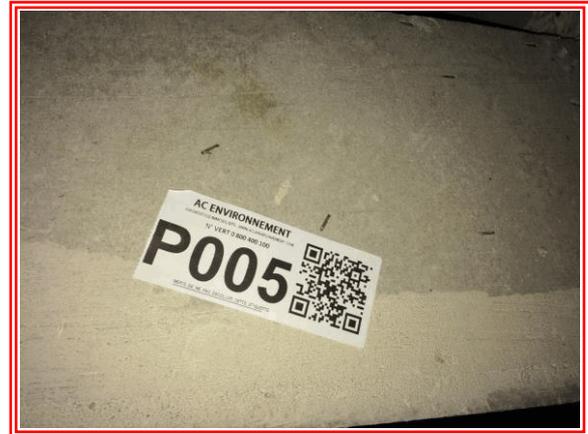
Sous sol												
Vol 1 (PC sous sol)	Plafond et faux-plafonds	Gaines et coffre horizontaux	Panneaux fibreux avec alvéoles (jointure platre)	B	P5	Réalisation d'un prélèvement		002HD001181 n°5	Matériau Fibreux Effritable Gris Enduit Effritable Blanc	Positif	Présence sur analyse	EP
Vol 1 (PC sous sol)	Plafond et faux-plafonds	Gaines et coffre horizontaux	Panneaux fibreux avec alvéoles (jointure platre)	B	S2 (P5)	Sondage et extension de la zone homogène du prélèvement P5		002HD001181 n°5	Matériau Fibreux Effritable Gris Enduit Effritable Blanc	Positif	Présence sur analyse	EP
Vol 1 (PC sous sol)	Plafond et faux-plafonds	Gaines et coffre horizontaux	Panneaux fibreux	B	P6	Réalisation d'un prélèvement		002HD001181 n°6	Panneaux fibreux	Positif	Présence sur analyse	EP
Vol 2 (escalier)	Plafond et faux-plafonds	Gaines et coffre horizontaux	coffre matériaux fibreux + laine + carton	B	P11	Réalisation d'un prélèvement		002HD001181 n°11	Matériau Fibreux Marron Aluminium Souple Gris	Négatif	Négatif sur analyse

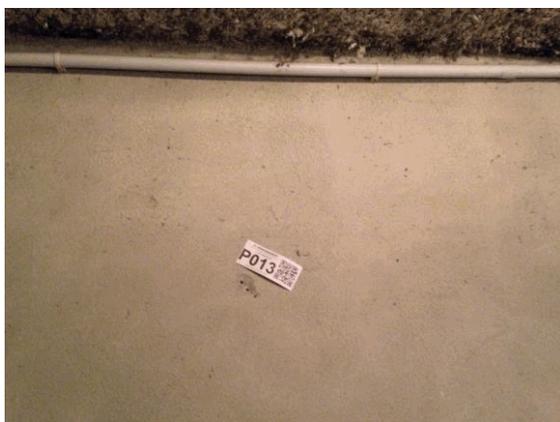
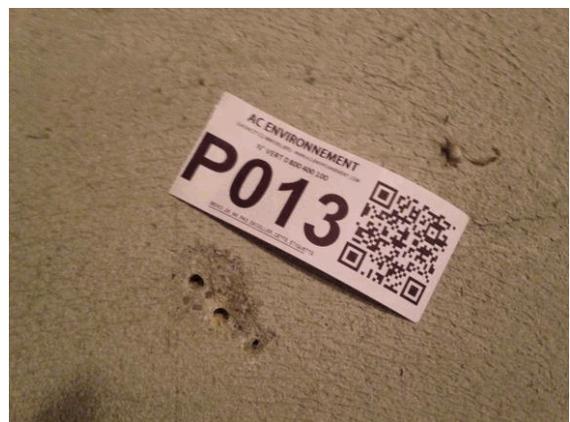
Vol 5 (accès sous sol) - Vol 8 (VO 1) - Vol 10 (VO 2) - Vol 12 (VO 3)	Parois verticales intérieures et enduits	Murs et cloisons	Enduit ciment gratté	B	P13 - S20 - S21 - S22	Sondage et extension de la zone homogène du prélèvement P13		002HD001181 n°13	Ciment Dur Gris Peinture Effritable Blanc	Négatif	Négatif sur analyse	
Vol 13 (local sous esc)	Conduits, canalisations et équipements	Conduit air	Conduit en fibres-ciment	B	S33						Présence sur jugement personnel de l'opérateur de repérage	EP
Vol 9 (PC R+1)	Plafond et faux-plafonds	Plafonds	Enduit plâtre + enduit ciment (Sous face escalier)	B	P28	Réalisation d'un prélèvement		002HD001181 n°28	Peinture Effritable Blanc Enduit Effritable Blanc Plâtre Effritable Fibreux Blanc	Positif	Présence sur analyse	EP

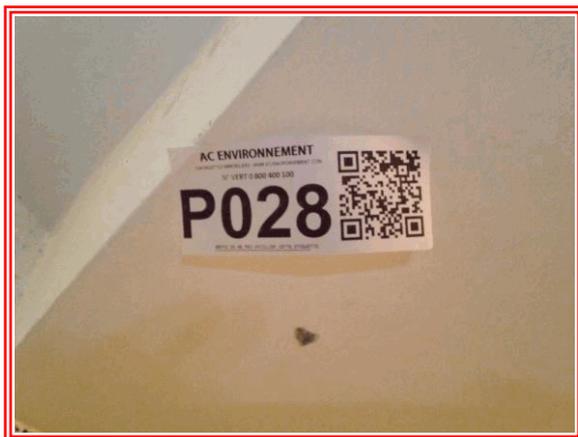
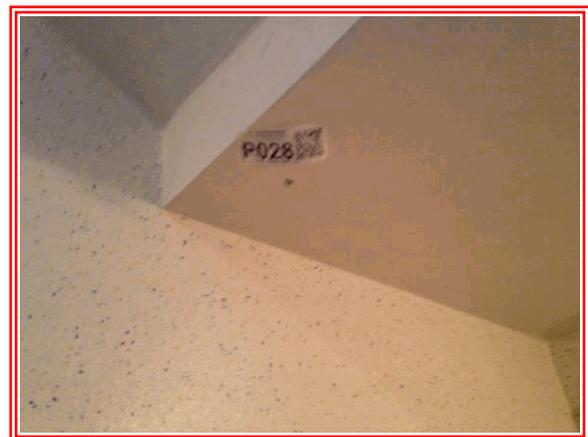
PC étages courants												
Vol 6 (PC RDC)	Plafond et faux-plafonds	Plafonds	Enduit plâtre + enduit ciment (Sous face escalier)	B	S36 (P28)	Sondage et extension de la zone homogène du prélèvement P28		002HD001181 n°28	Peinture Effritable Blanc Enduit Effritable Blanc Plâtre Effritable Fibreux Blanc	Positif	Présence sur analyse	EP
Vol 9 (PC R+1)	Conduits, canalisations et équipements	Conduit air	Conduit en fibres-ciment	B	S34						Présence sur jugement personnel de l'opérateur de repérage	EP
Vol 11 (PC R+2)	Conduits, canalisations et équipements	Conduit air	Conduit en fibres-ciment	B	S35	Plafond gaine gaz					Présence sur jugement personnel de l'opérateur de repérage	EP
Vol 11 (PC R+2)	Plafond et faux-plafonds	Plafonds	Enduit plâtre	B	P29	Réalisation d'un prélèvement	Plafond dernier étage	002HD001181 n°29	Peinture Effritable Blanc Enduit Effritable Blanc Plâtre Effritable Fibreux Blanc	Positif	Présence sur analyse	EP

P29 : Enduit plâtre plafond dernier étage
	S34: Conduit en fibres-ciment
	S33: Conduit en fibres-ciment
	P28 : Enduit plâtre + enduit ciment (Sous face escalier)
	S35: Conduit en fibres-ciment
	S45: Conduit en fibres-ciment

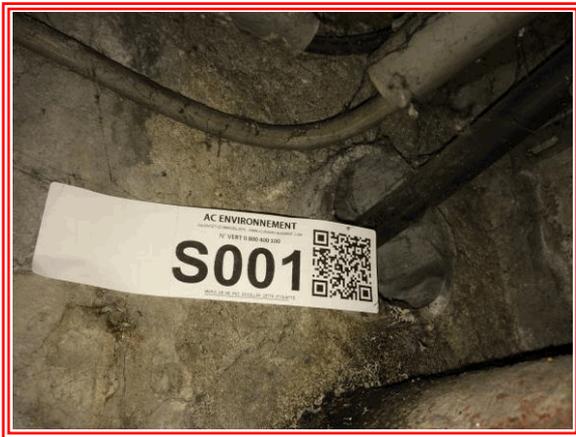
S1 - 1 (S1)

S1: Conduit en fibres-ciment

Réf commande :	002HD001181-1	Matériau :	Conduit en fibres-ciment
Réf mesure :	S1	Destination du local :	
Date évaluation :	24/03/2017	Local ou zone homogène :	Vol 1 (PC sous sol)
Batiment :

- a) Contrôler périodiquement que l'état de dégradation des matériaux et produits concernés ne s'aggrave pas et, le cas échéant, que leur protection demeure en bon état de conservation ;
- b) Rechercher, le cas échéant, les causes de dégradation et prendre les mesures appropriées pour les supprimer.

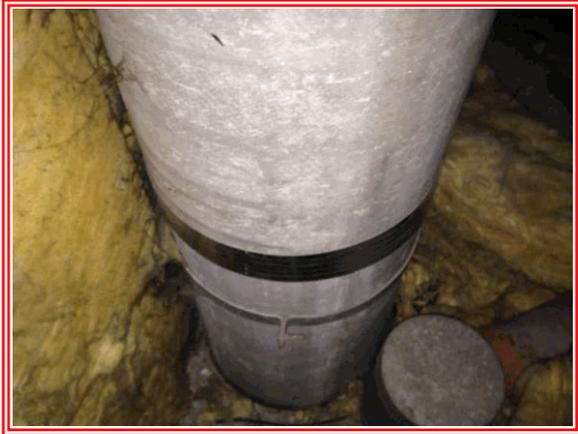
S45 - 1 (S45)

Vol 10 (VO 2)	Conduits, canalisations et équipements	Vide ordure	Conduit en fibres-ciment	B	S45						Présence sur jugement personnel de l'opérateur de repérage	EP
Vol 12 (VO 3)	Conduits, canalisations et équipements	Vide ordure	Conduit en fibres-ciment	B	S45						Présence sur jugement personnel de l'opérateur de repérage	EP
Vol 6 (PC RDC)	Conduits, canalisations et équipements	Vide ordure	Conduit en fibres-ciment	B	S45						Présence sur jugement personnel de l'opérateur de repérage	EP
Sous sol												
Vol 1 (PC sous sol)	Conduits, canalisations et équipements	Conduit air	Conduit en fibres-ciment	B	S1						Présence sur jugement personnel de l'opérateur de repérage	EP
