## Rapport de mission de repérage des matériaux et produits de la liste A et B contenant de l'amiante à intégrer au Dossier Technique Amiante (DTA)

Adresse :	LE CHATEAU
CP - Ville :	53700 VILLAINES LA JUHEL
Référence client :	_0028300002_
Rapport émis le :	21/10/2016
Désignation :	Habitation (Parties communes) - Bâtiment composé de 3 cages et de 3 étages

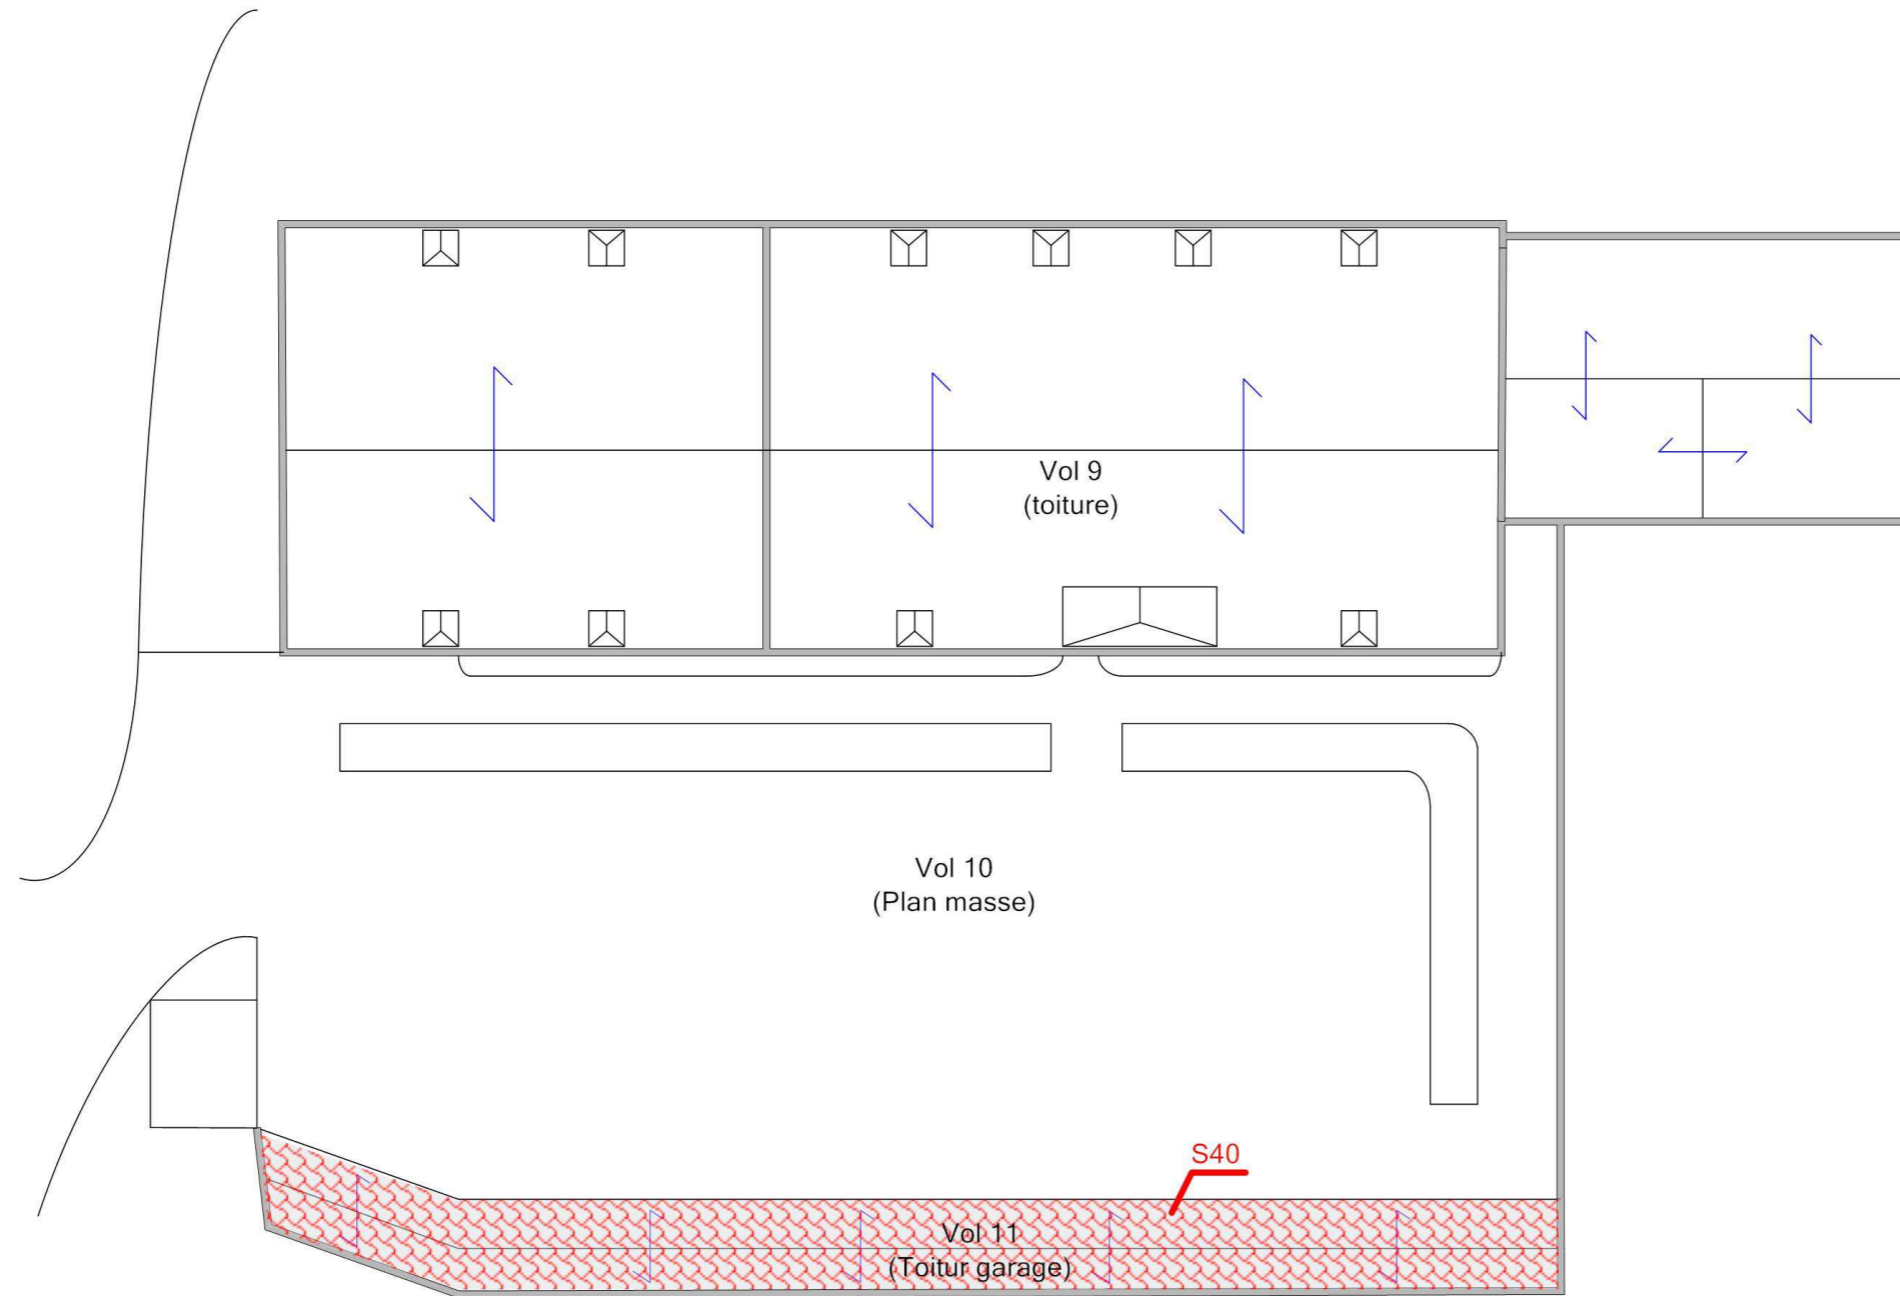
**TOITURE - PLAN MASSE - MPCA TOITURE ET ÉTANCHÉITÉ**

S40: Ardoises composites
---	--------------------------

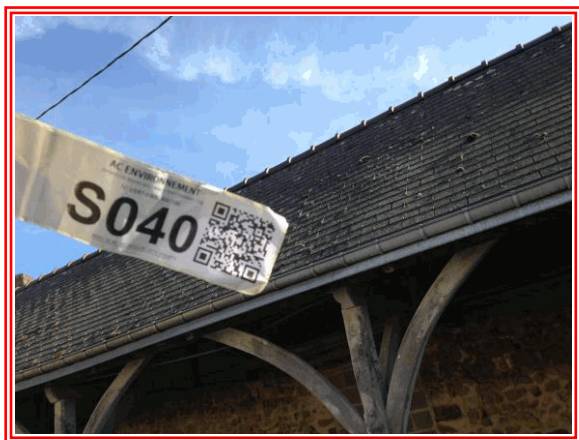
S40 - 1 (S40)

Localisation	Matériau	Critère de décision	
		après analyse	sur décision de l'opérateur
Vol 11 (Toitur garage)	Ardoises composites		Positif sur jugement personnel

Référence	Localisation	Action
<b>S40 - 1 (S40)</b>	<b>Toiture - Plan masse - Vol 11 (Toitur garage)</b>	<b>Présence sur décision de l'opérateur de repérage</b>

Réf commande :	002HD001135	Matériau :	Ardoises composites
Réf mesure :	S40	Destination du local :	
Date évaluation :	11/10/2016	Local ou zone homogène :	Vol 11 (Toitur garage)
Batiment :

Résultat :	Evaluation périodique
Commentaire :

- a) Contrôler périodiquement que l'état de dégradation des matériaux et produits concernés ne s'aggrave pas et, le cas échéant, que leur protection demeure en bon état de conservation ;
- b) Rechercher, le cas échéant, les causes de dégradation et prendre les mesures appropriées pour les supprimer.
