## Rapport de mission de repérage des matériaux et produits de la liste A et B contenant de l'amiante à intégrer au Dossier Technique Amiante (DTA)

| Adresse : | PAUL BIGEON |
| CP - Ville : | 53230 COSSE LE VIVIEN |
| Désignation : | Habitation (Parties communes) - Bâtiment composé de 1 cage et de 2 étages |

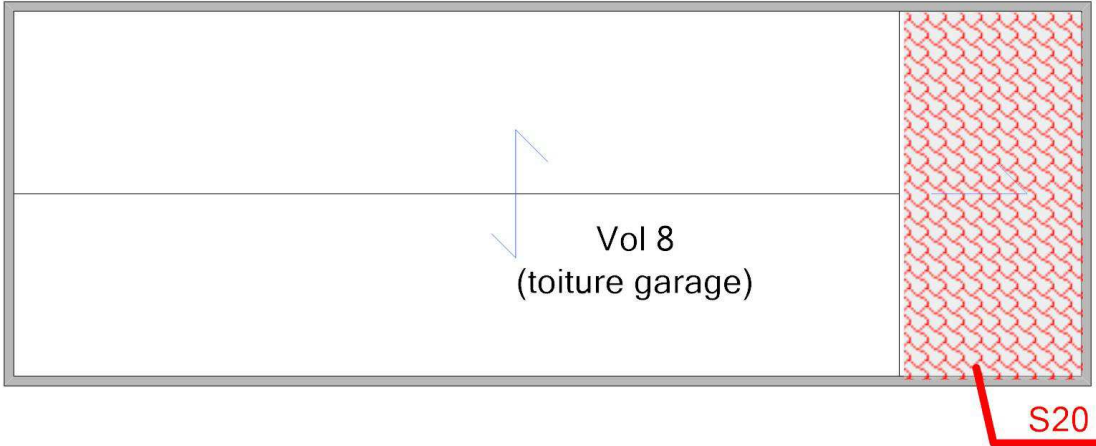
| Localisation | Matériau | Critère de décision | |
|---|---|---|---|
| Vol 8<br>(toiture garage) | Ardoises composites | | Positif sur jugement personnel |

| TOITURE - MPCA TOITURE ET ÉTANCHÉITÉ | | | | Référence:<br>002HD000935 |
|---|--|---|---|---|
| | | | | S20: Ardoises composites |

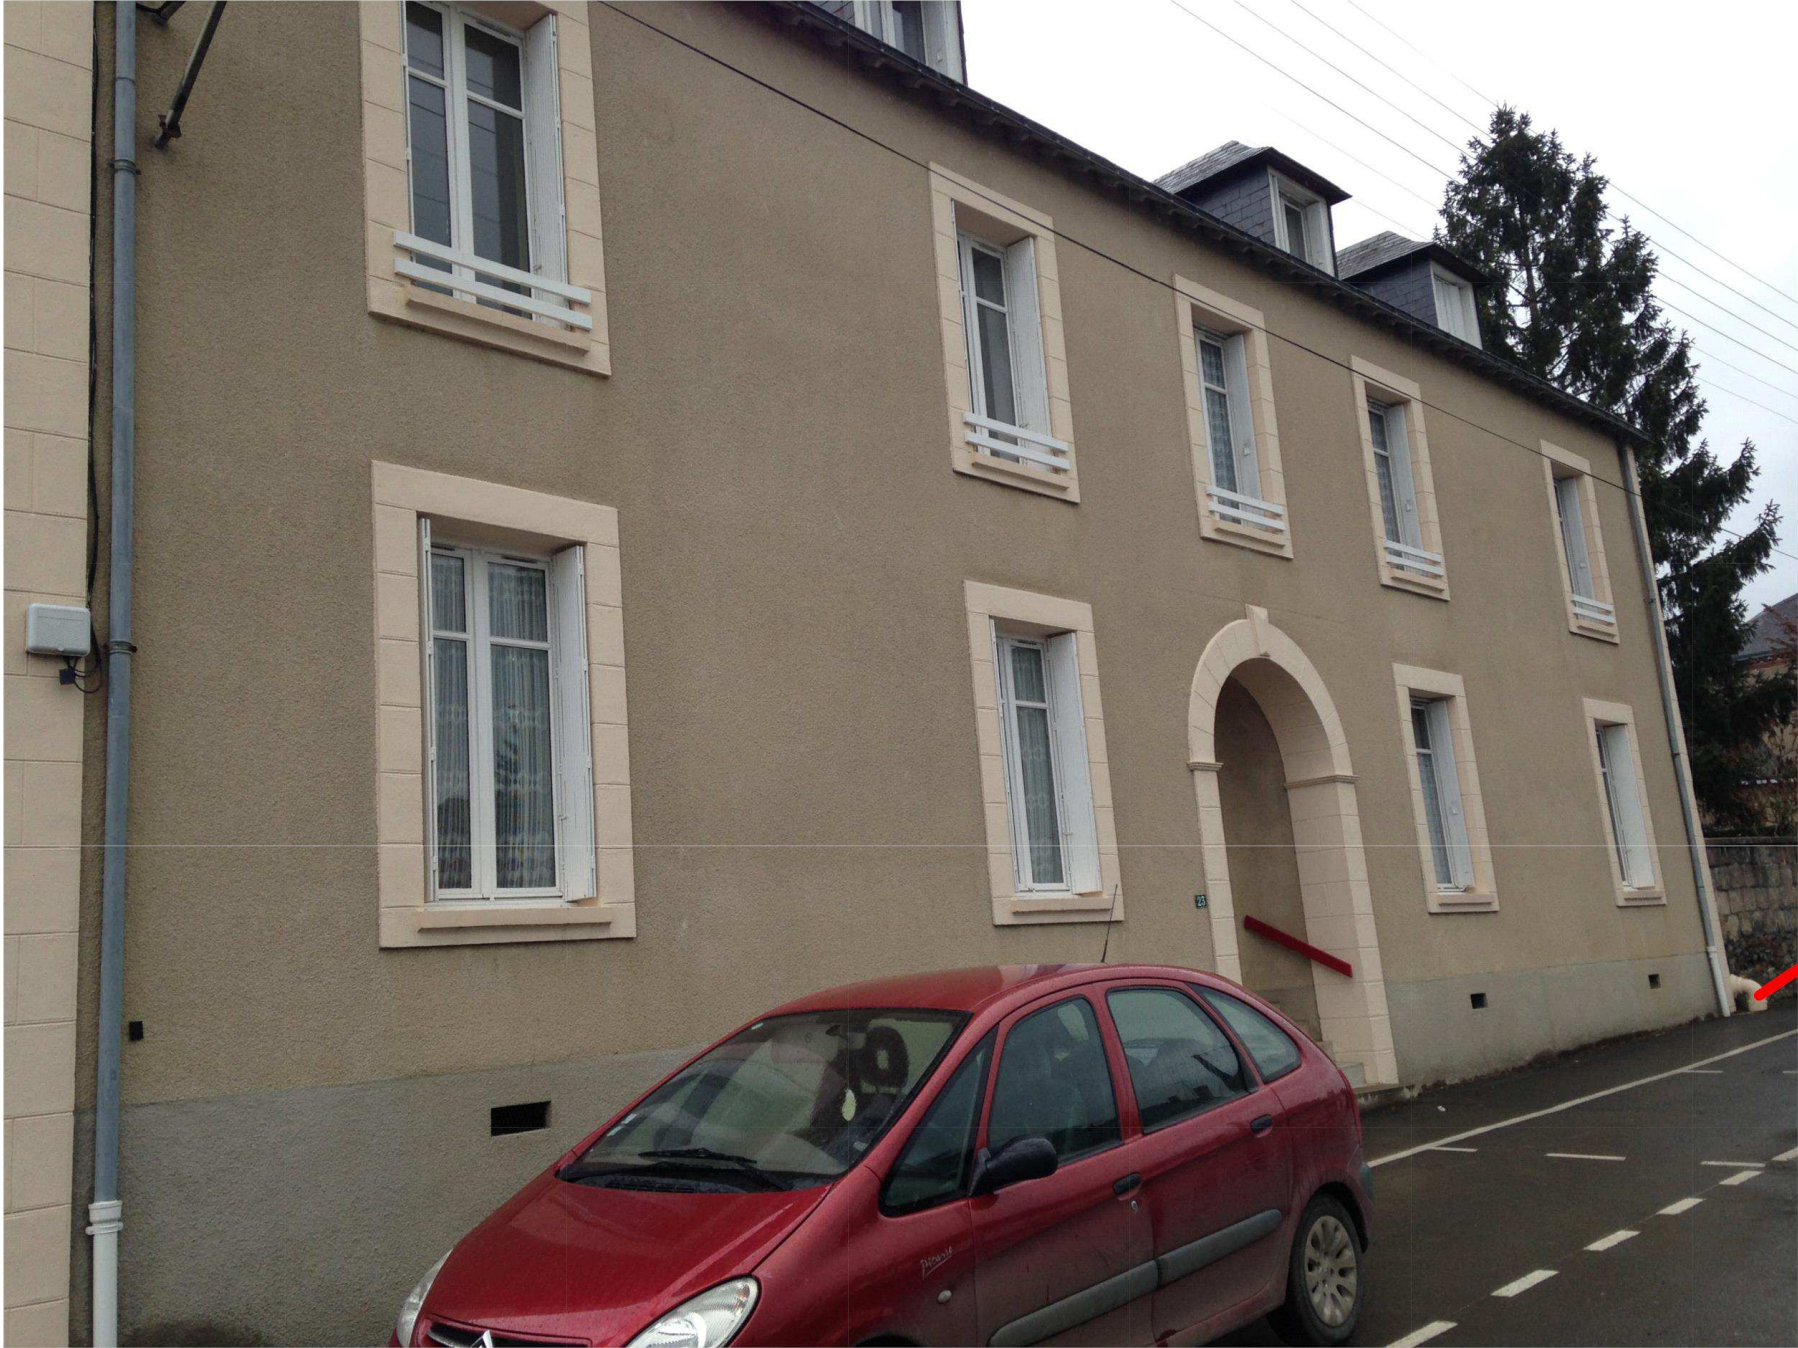
| | | | | | Descriptif de l'action menée | | | Laboratoire | | | Conclusion | Etat de conservation | |
|---|---|---|---|---|---|---|---|---|---|---|---|---|--|
| Vol 10 (Façade avant) | Conduits, canalisations et équipements | Conduit eau | Conduit en fibres-ciment | B | S15 | | | | | | Présence sur jugement personnel de l'opérateur de repérage | EP | |

S15

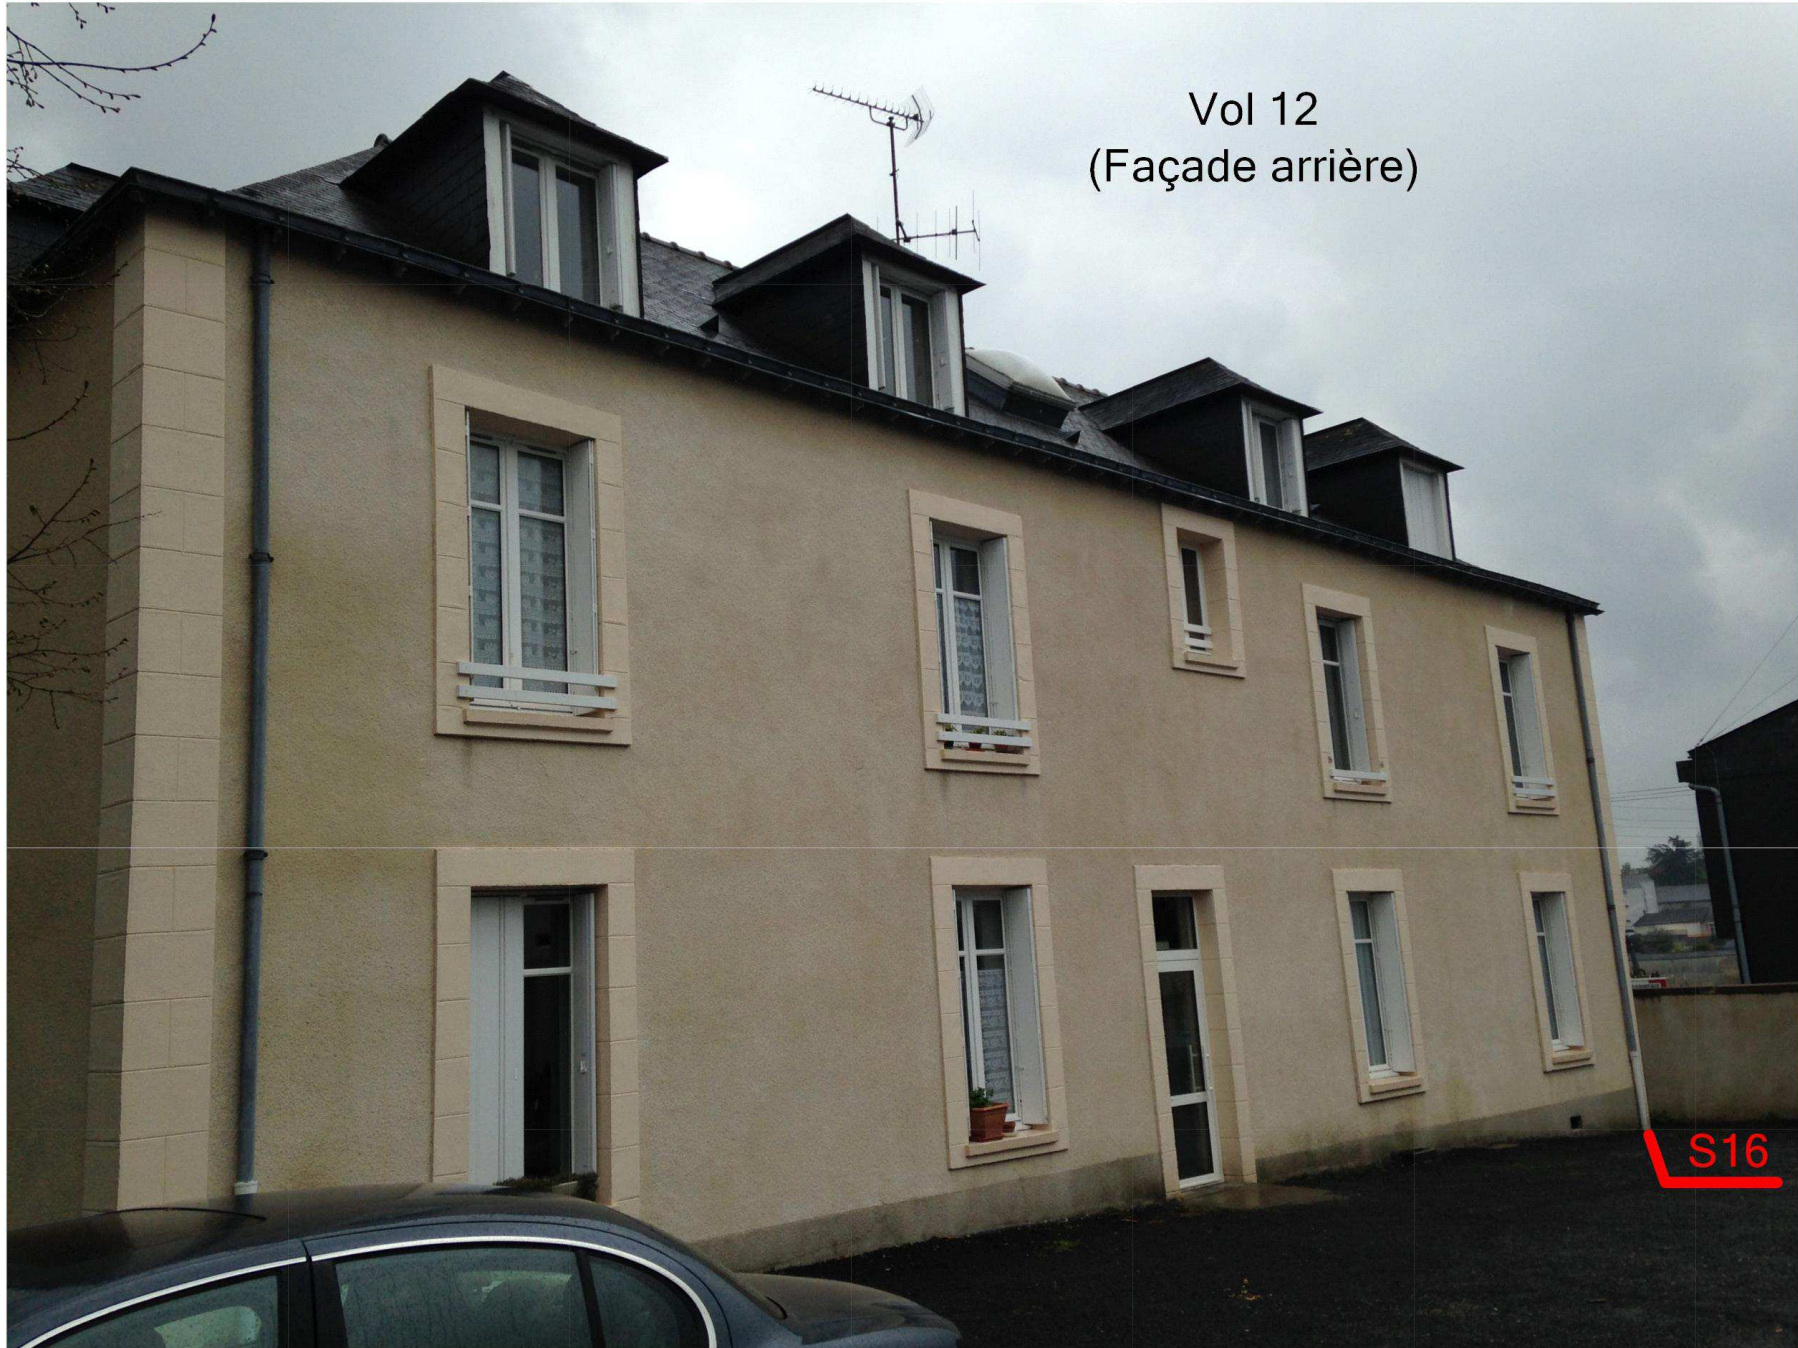
| | | | | | Descriptif de l'action menée | | | Laboratoire | | | Conclusion | Etat de conservation | |
|---|---|---|---|---|---|---|---|---|---|---|---|---|--|
| Vol 12 (Façade arrière) | Conduits, canalisations et équipements | Conduit eau | Conduit en fibres-ciment | B | S16 | Pénétration eaux pluviales dans sol | | | | | Présence sur jugement personnel de l'opérateur de repérage | EP | |

S16: Conduit en fibres-ciment

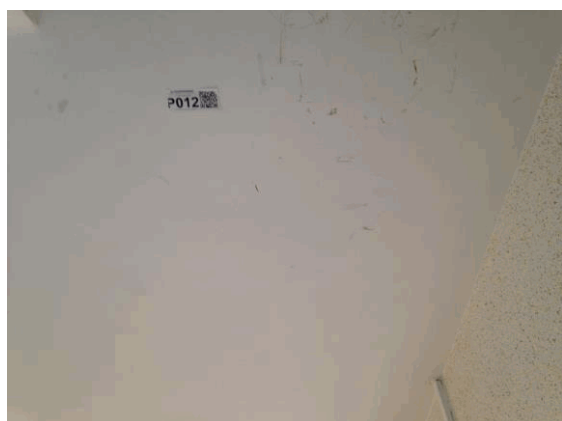
002HD000935 n°12 - 1 (P12)

| | | | | | Descriptif de l'action menée | | | Laboratoire | | | Conclusion | Etat de conservation | |
|---|---|---|---|---|---|---|---|---|---|---|---|---|--|
| Vol 3 (PC RDC) | Plafond et faux-plafonds | Plafonds | Enduit plâtre | B | P12 | Réalisation d'un prélèvement | Plafond dur | P12 | Enduit plâtreux blanc en vrac + peinture non séparable | Négatif | Négatif sur analyse | | |

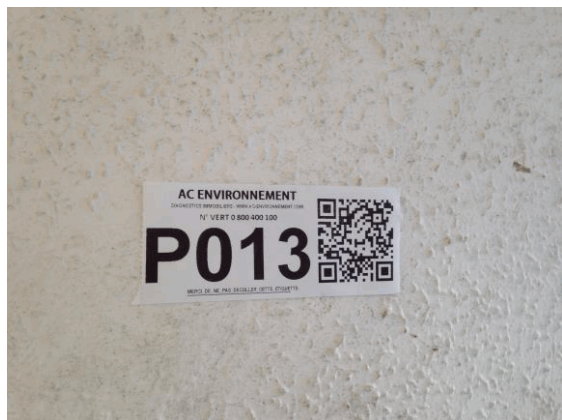
002HD000935 n°13 - 2 (P13)

| | | | | | Descriptif de l'action menée | | | Laboratoire | | | Conclusion | Etat de conservation | |
|---|---|---|---|---|---|---|---|---|---|---|---|---|--|
| Vol 3 (PC RDC) | Plafond et faux-plafonds | Plafonds | Enduit plâtre | B | P13 | Réalisation d'un prélèvement | Enduit goutté (sous face escalier béton) | P13 | Enduit plâtreux blanc en vrac + peinture non séparable | Négatif | Négatif sur analyse | | |

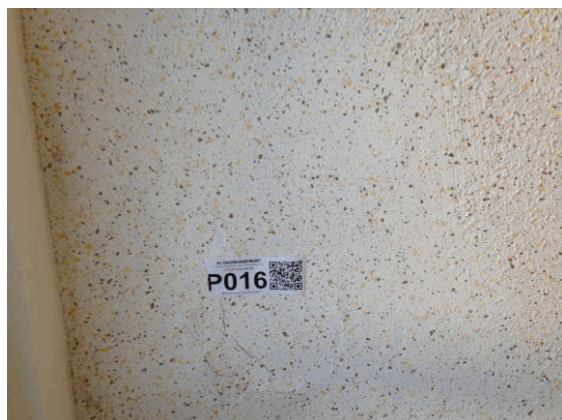
002HD000935 n°16 - 1 (P16)

| | | | | | Descriptif de l'action menée | | | Laboratoire | | | Conclusion | Etat de conservation | |
|---|---|---|---|---|---|---|---|---|---|---|---|---|--|
| Vol 3 (PC RDC) | Parois verticales intérieures et enduits | Murs et cloisons | Enduit plâtre | B | P16 | Réalisation d'un prélèvement | Sous peinture décorative (Sur mur porteur) | P16 | Enduit plâtreux blanc en vrac | Négatif | Négatif sur analyse | | |

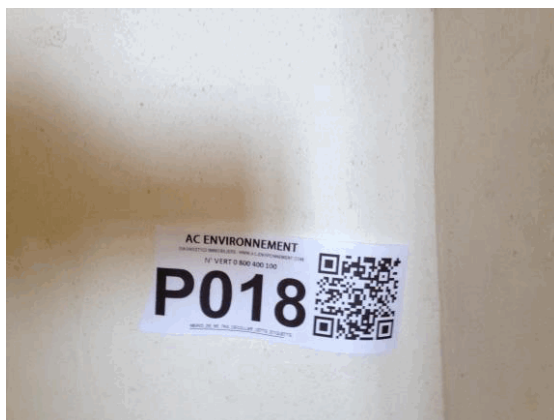
002HD000935 n°18 - 2 (P18)

| PC RDC + Etage | | | | | | | | | | | | |
|---|---|---|---|---|---|---|---|---|---|---|---|---|
| Vol 4 (PC R+1) | Parois verticales intérieures et enduits | Murs et cloisons | Enduit plâtre | B | P18 | Réalisation d'un prélèvement | Dans gaine technique | P18 | Enduit plâtreux blanc en vrac + peinture non séparable | Négatif | Négatif sur analyse | |

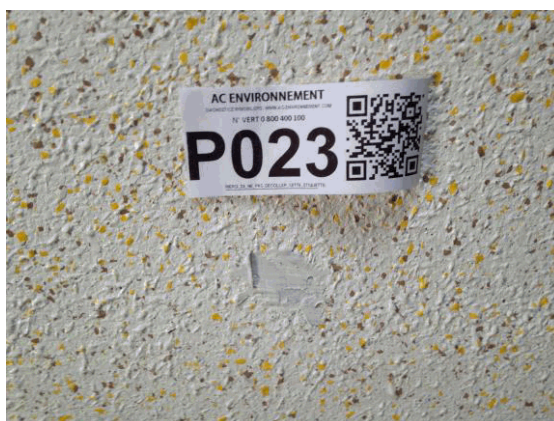
002HD000935 n°23 - 2 (P23)

| PC RDC + Etage | | | | | | | | | | | | |
|---|---|---|---|---|---|---|---|---|---|---|---|---|
| Vol 5 (PC R+2) | Parois verticales intérieures et enduits | Murs et cloisons | Enduit plâtre | B | P23 | Réalisation d'un prélèvement | Platre sur brique rouge | P23 | Enduit plâtreux blanc en vrac | Négatif | Négatif sur analyse | |

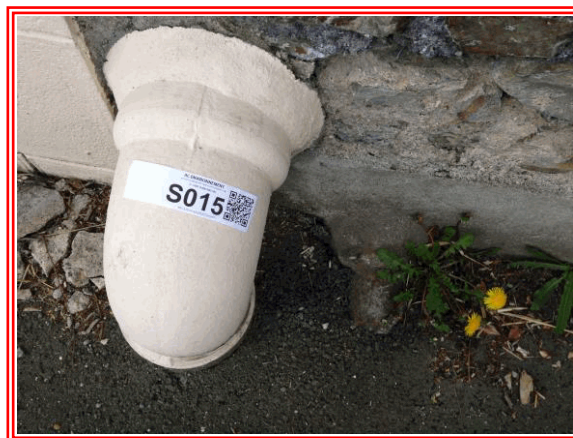
S15 - 1 (S15)

| Localisation | Matériau | Critère de décision | |
|---|---|---|---|
| Vol 10<br>(Façade avant) | Conduit en fibres-ciment | | Positif sur jugement personnel |

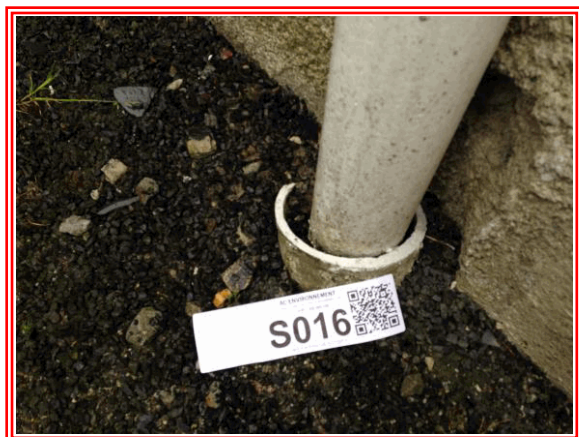
S16 - 1 (S16)

| Localisation | Matériau | Critère de décision | |
|---|---|---|---|
| Vol 12<br>(Façade arrière) | Conduit en fibres-ciment | | Positif sur jugement personnel |
