**Rapport de mission de repérage des matériaux et produits de la liste A et B contenant de l'amiante à intégrer au Dossier Technique Amiante (DTA)**

| Adresse : | A L ABRI DES MURS |
| CP - Ville : | 53500 ERNEE |
| Désignation : | Habitation (Parties communes) - Bâtiment composé de 1 cage et de 2 étages |

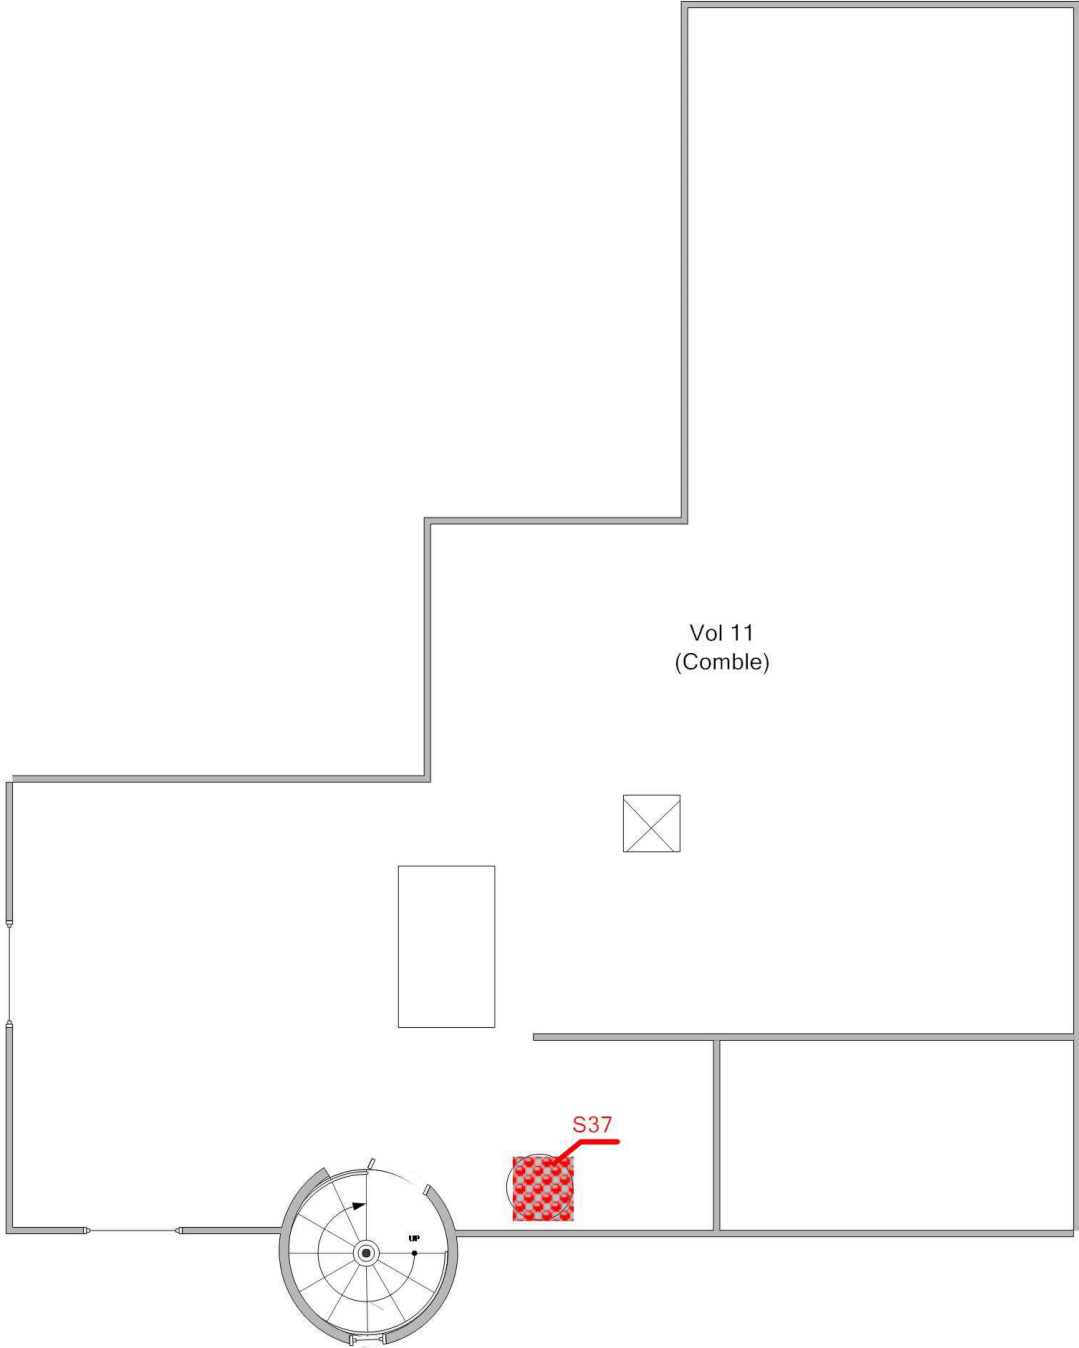
| COMBLES - MPCA TOUTES CATÉGORIES CONFONDUES | | | | Référence:<br>002LQ000971 |
|---|--|---|---|---|
| | | | | S37: Conduit en fibres-ciment |

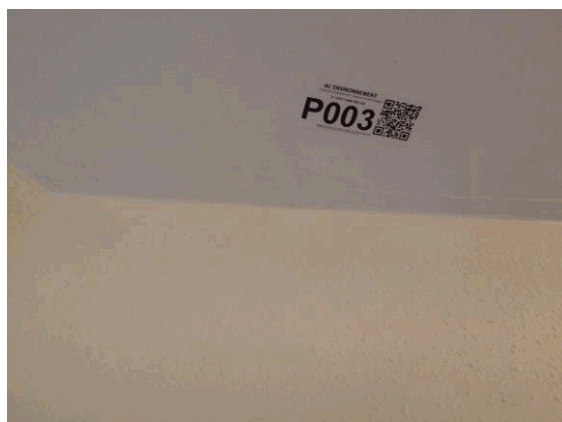
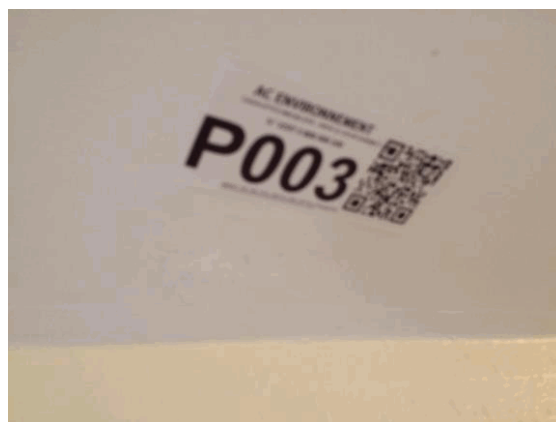
002LQ000971 n°3 - 1 (P3)

| Etages | | | | | | | | | | | | |
|---|---|---|---|---|---|---|---|---|---|---|---|--|
| Vol 3 (PC RDC) | Plafond et faux-plafonds | Plafonds | Enduit plâtre | B | P3 | Réalisation d'un prélèvement | | P3 | Enduit plâtreux blanc + peinture | Négatif | Négatif sur analyse | |

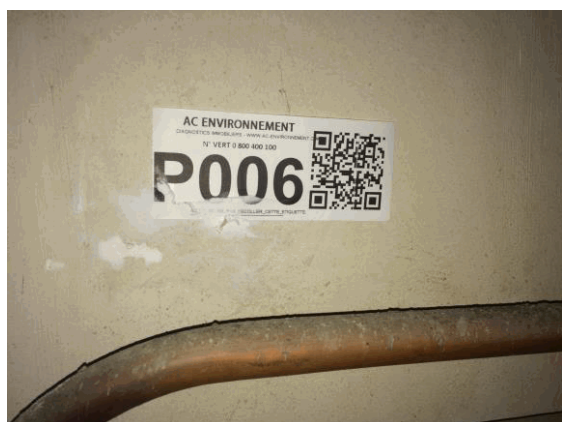
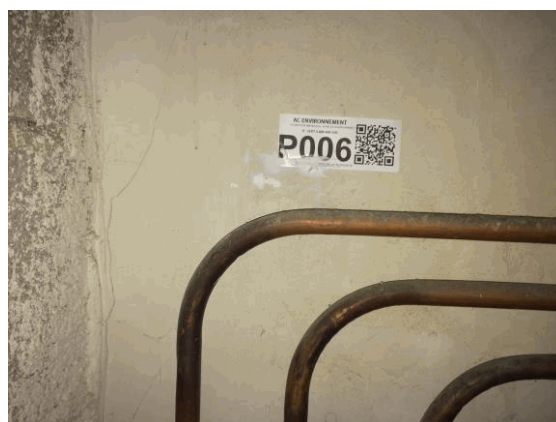
002LQ000971 n°6 - 1 (P6)

| Etages | | | | | | | | | | | | |
|---|---|---|---|---|---|---|---|---|---|---|---|--|
| Vol 3 (PC RDC) | Parois verticales intérieures et enduits | Murs et cloisons | Enduit plâtre | B | P6 | Réalisation d'un prélèvement | Porteur gaines techniques | P6 | Enduit plâtreux blanc en vrac + peinture | Négatif | Négatif sur analyse | |

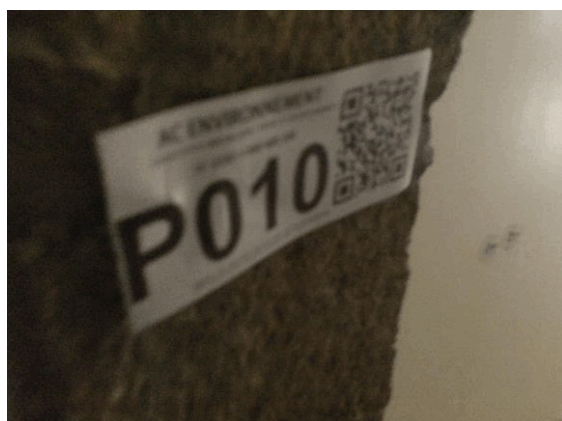
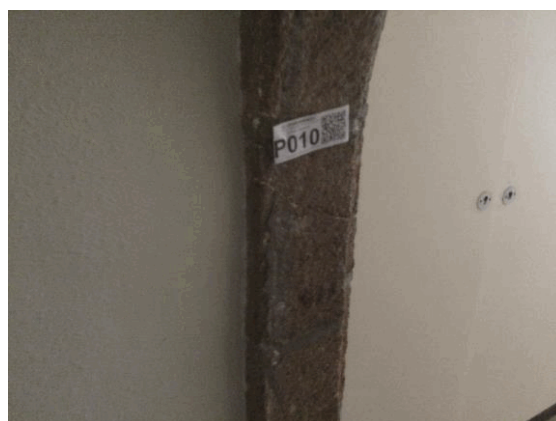
002LQ000971 n°10 - 1 (P10)

| Etages | | | | | | | | | | | | |
|---|---|---|---|---|---|---|---|---|---|---|---|--|
| Vol 3 (PC RDC) | Parois verticales intérieures et enduits | Murs et cloisons | Enduit ciment | B | P10 | Réalisation d'un prélèvement | Scellement granit | P10 | Enduit compact gris + peinture | Négatif | Négatif sur analyse | |

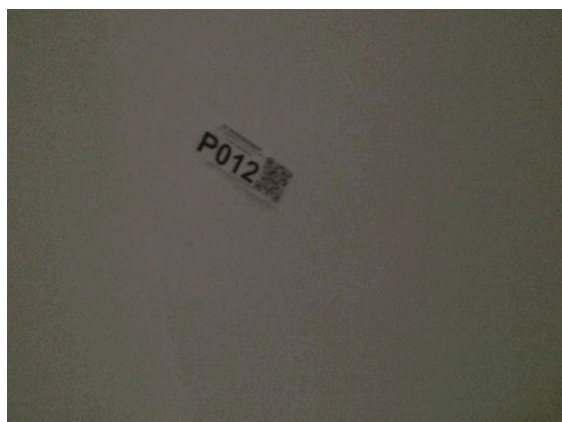
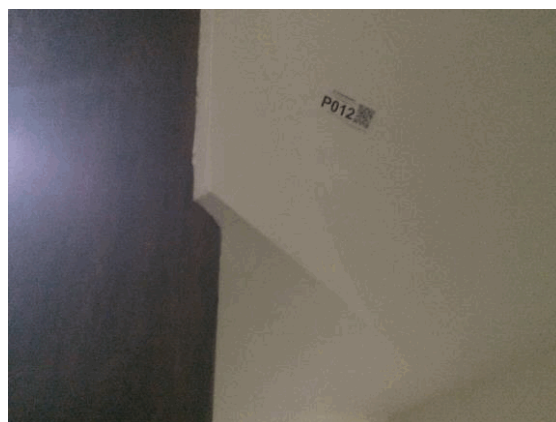
002LQ000971 n°12 - 1 (P12)

| Etages | | | | | | | | | | | | |
|---|---|---|---|---|---|---|---|---|---|---|---|--|
| Vol 3 (PC RDC) | Plafond et faux-plafonds | Plafonds | Enduit plâtre | B | P12 | Réalisation d'un prélèvement | Sous face escalier | P12 | Enduit plâtreux blanc en vrac + peinture | Négatif | Négatif sur analyse | |

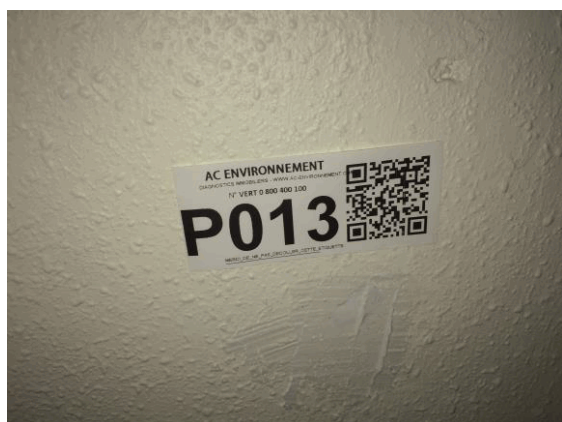
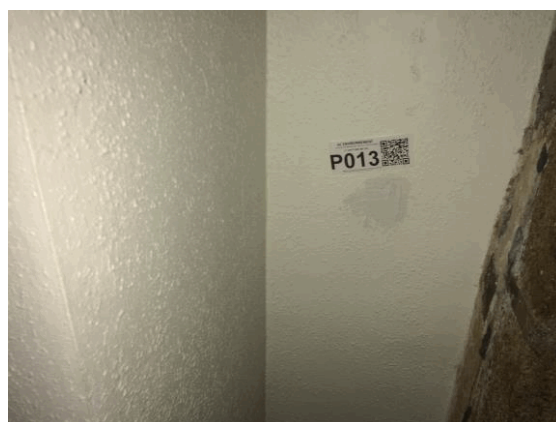
002LQ000971 n°13 - 1 (P13)

| RDC | | | | | | | | | | | | |
|---|---|---|---|---|---|---|---|---|---|---|---|--|
| Vol 3 (PC RDC) | Parois verticales intérieures et enduits | Murs et cloisons | Enduit plâtre | B | P13 | Réalisation d'un prélèvement | Porteur + peinture gouttelettes beige | P13 | Enduit plâtreux blanc en vrac + peinture | Négatif | Négatif sur analyse | |

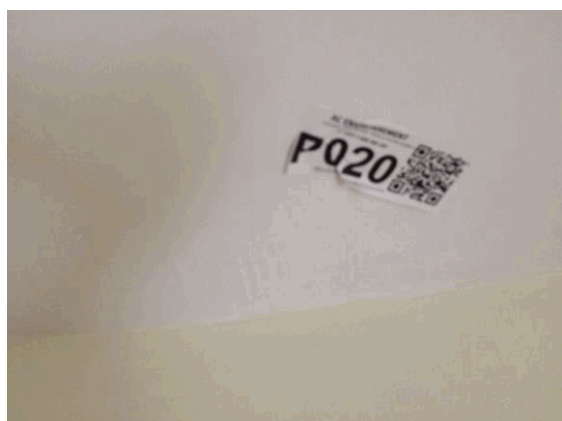
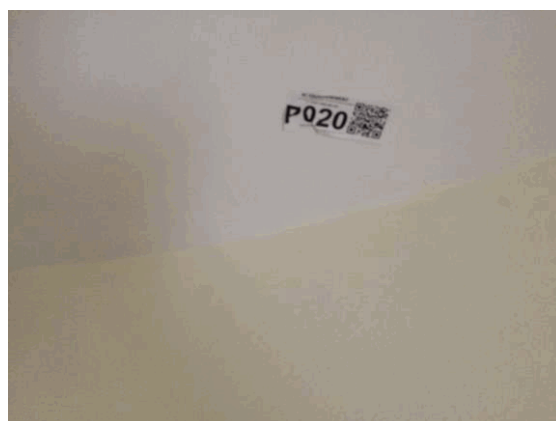
002LQ000971 n°20 - 1 (P20)

| Etages | | | | | | | | | | | | |
|---|---|---|---|---|---|---|---|---|---|---|---|--|
| Vol 8 (PC R+2) | Plafond et faux-plafonds | Plafonds | Enduit plâtre | B | P20 | Réalisation d'un prélèvement | Dernier étage | P20 | Enduit plâtreux blanc en vrac + peinture | Négatif | Négatif sur analyse | |

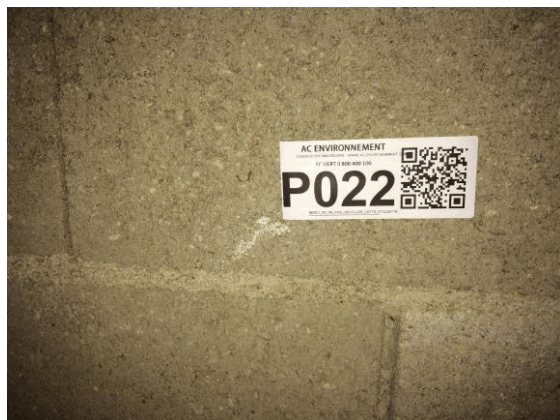
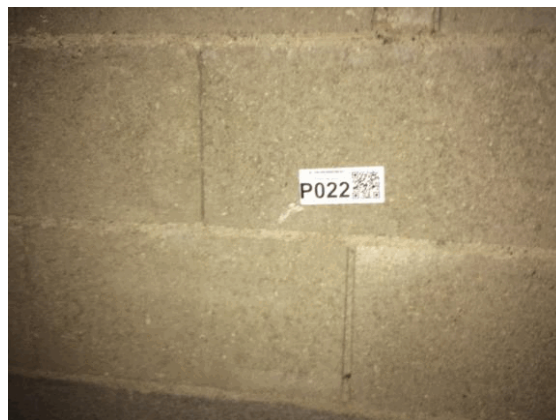
002LQ000971 n°22 - 1 (P22)

| Etages | | | | | | | | | | | | |
|---|---|---|---|---|---|---|---|---|---|---|---|--|
| Vol 10 (Combles) | Parois verticales intérieures et enduits | Murs et cloisons | Enduit ciment | B | P22 | Réalisation d'un prélèvement | Scellement parpaings | P22 | Enduit gris en vrac + peinture | Négatif | Négatif sur analyse | |

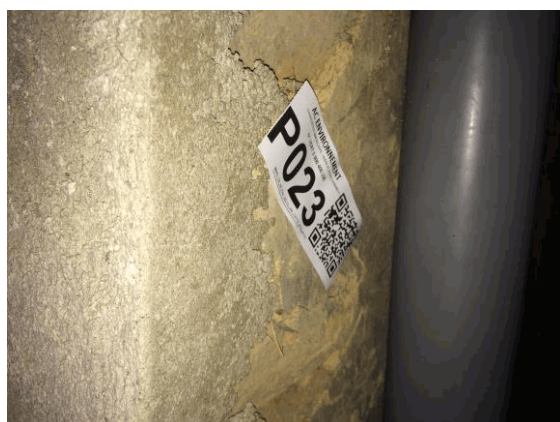
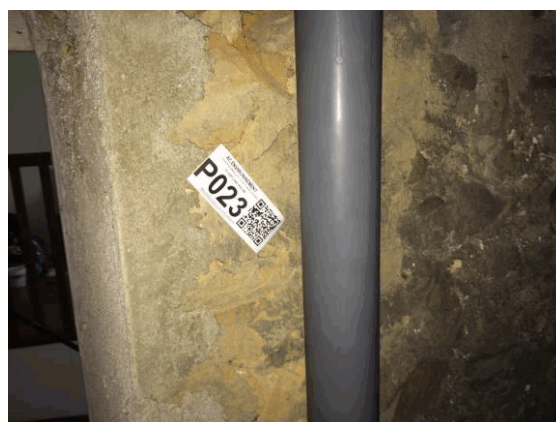
002LQ000971 n°23 - 1 (P23)

| Etages | | | | | | | | | | | | |
|---|---|---|---|---|---|---|---|---|---|---|---|--|
| Vol 10 (Combles) | Parois verticales intérieures et enduits | Murs et cloisons | Enduit plâtre | B | P23 | Réalisation d'un prélèvement | Scellement pierres | P23 | Enduit compact gris + peinture | Négatif | Négatif sur analyse | |

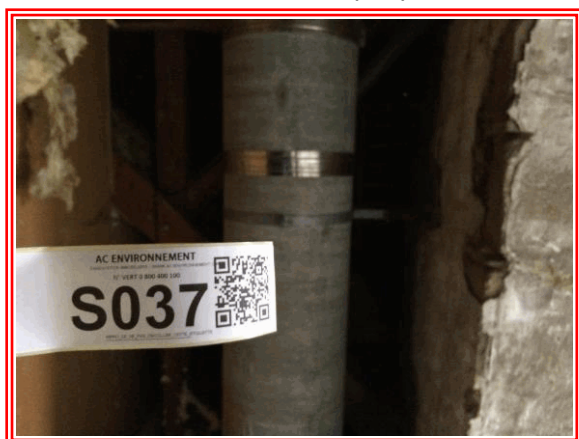
S37 - 1 (S37)

| Localisation | Matériau | Critère de décision | |
|---|---|---|---|
| Vol 11<br>(Comble) | Conduit en fibres-ciment | | Positif sur jugement personnel |

| | | | | | Descriptif de l'action menée | | | Laboratoire | | | Conclusion | Etat de conserva-<br>tion |
|---|---|---|---|---|---|---|---|---|---|---|---|---|
| Vol 11 (Comble) | Conduits, canalisations et équipements | Vide ordure | Conduit en fibres-ciment | B | S37 | | | | | | Présence sur jugement personnel de l'opérateur de repérage | EP |

**Score EP** (Evaluation périodique) : Cette évaluation consiste à :

- a) Contrôler périodiquement que l'état de dégradation des matériaux et produits concernés ne s'aggrave pas et, le cas échéant, que leur protection demeure en bon état de conservation ;
- b) Rechercher, le cas échéant, les causes de dégradation et prendre les mesures appropriées pour les supprimer.

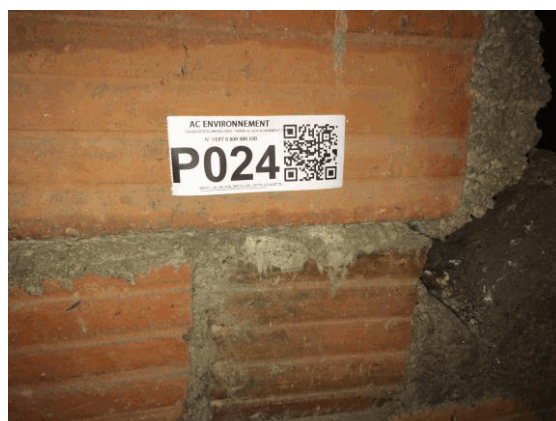
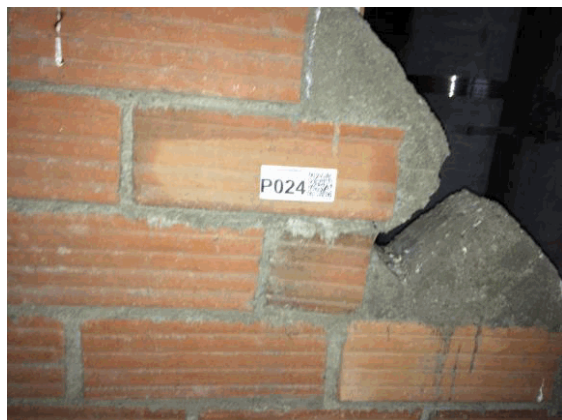
002LQ000971 n°24 - 1 (P24)

| | | | | | Descriptif de l'action menée | | | Laboratoire | | | Conclusion | Etat de conserva-<br>tion |
|---|---|---|---|---|---|---|---|---|---|---|---|---|
| Vol 11 (Comble) | Parois verticales intérieures et enduits | Murs et cloisons | Enduit ciment | B | P24 | Réalisation d'un prélèvement | Scellement briques | P24 | Enduit compact gris | Négatif | Négatif sur analyse | |

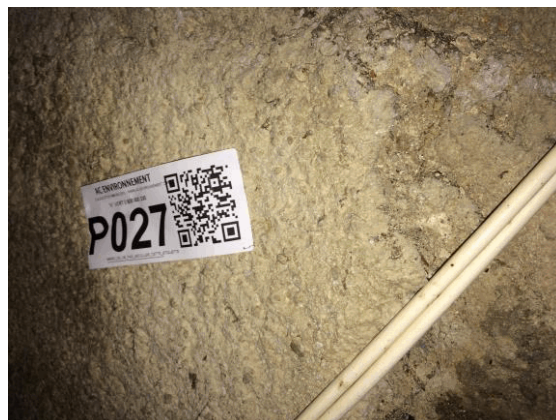
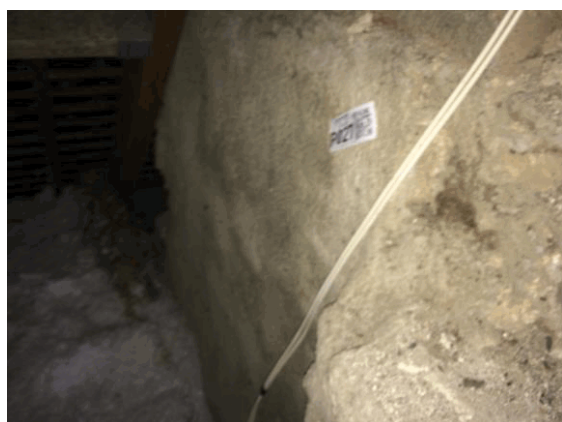
002LQ000971 n°27 - 1 (P27)

| | | | | | Descriptif de l'action menée | | | Laboratoire | | | Conclusion | Etat de conserva-<br>tion |
|---|---|---|---|---|---|---|---|---|---|---|---|---|
| Vol 11 (Comble) | Parois verticales intérieures et enduits | Murs et cloisons | Enduit ciment | B | P27 | Réalisation d'un prélèvement | Cheminée | P27 | Enduit gris en vrac + peinture | Négatif | Négatif sur analyse | |
