## Rapport de mission de repérage des matériaux et produits de la liste A et B contenant de l'amiante à intégrer au Dossier Technique Amiante (DTA)

| Adresse : | PLACE DE LA MAIRIE |
| CP - Ville : | 35560 BAZOUGES |
| Désignation : | Habitation (Parties communes) - Bâtiment composé de 7 cages et de 2 étages |

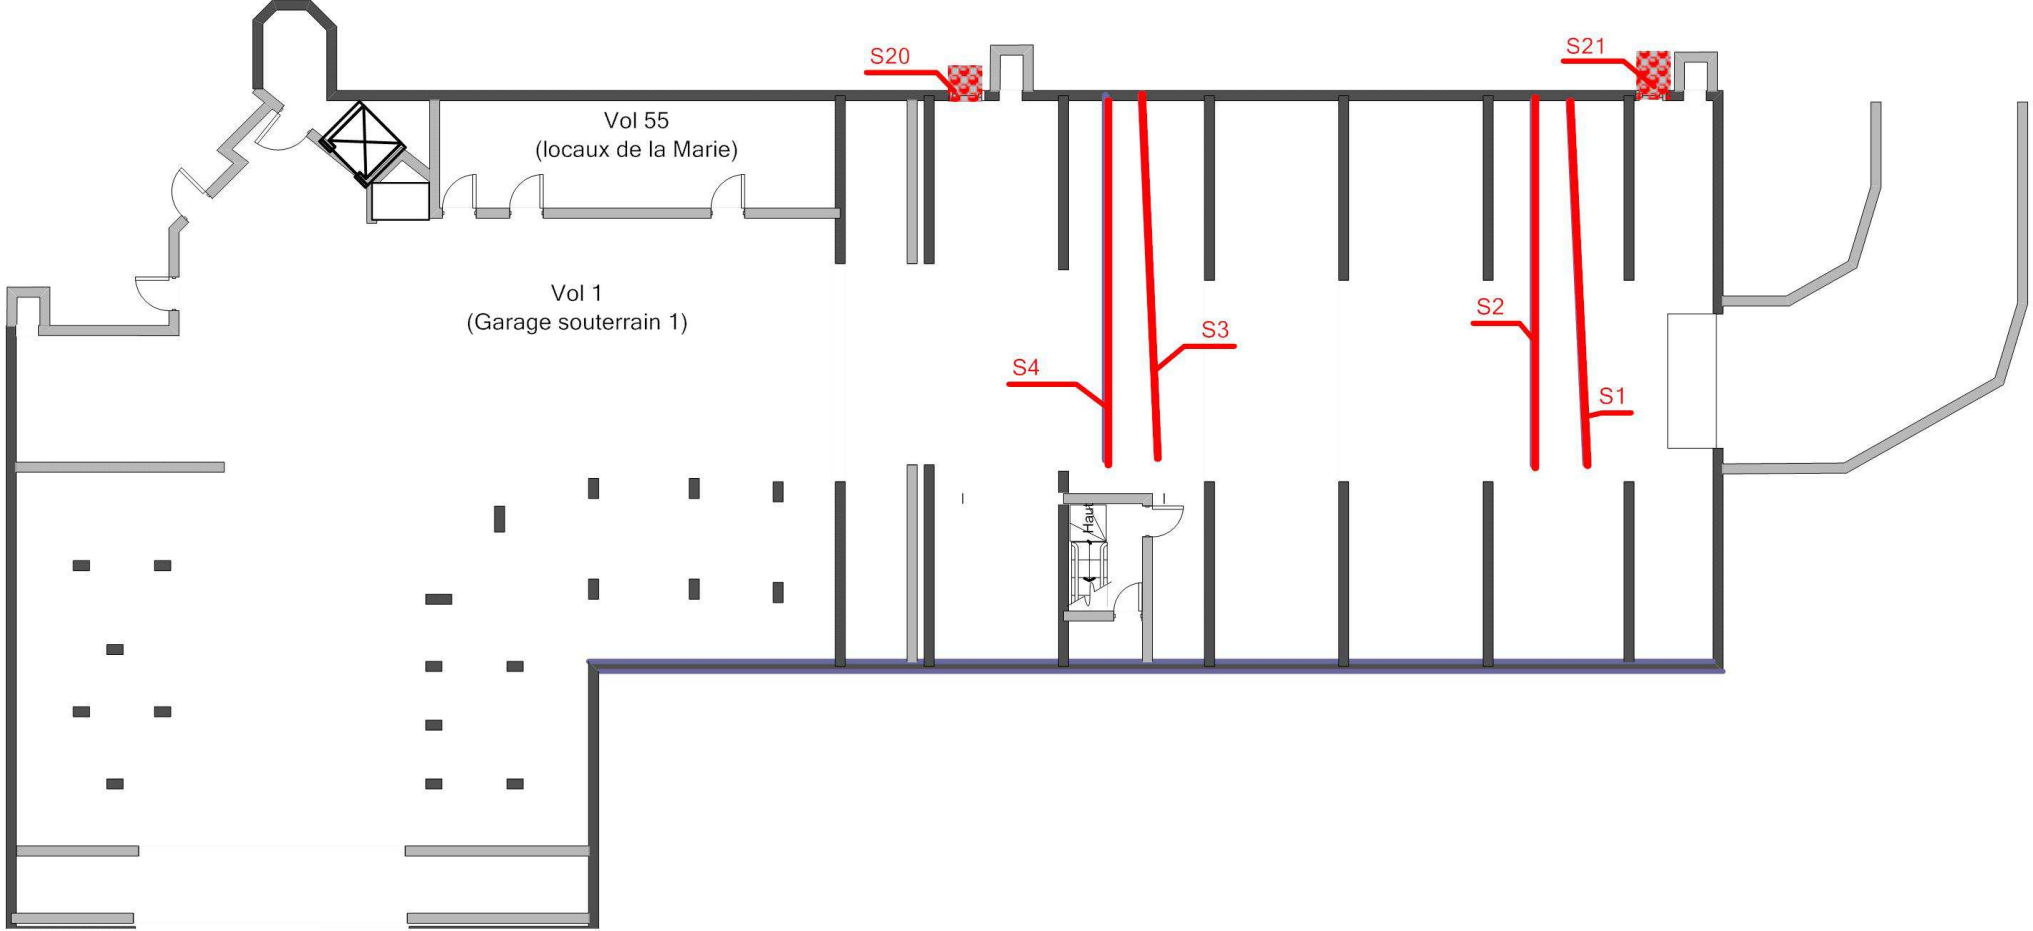
| SOUS-SOL(PARKING) - (GARAGE SOUTERRAIN 1) - MPCA CONDUITS, CANALISATIONS ET ÉQUIPEMENTS | | | | Référence:<br>002OY000357 |
|---|---|---|---|---|
| | | | | S1: Conduit en fibres-ciment |
| | | | | S4: Conduit en fibres-ciment |

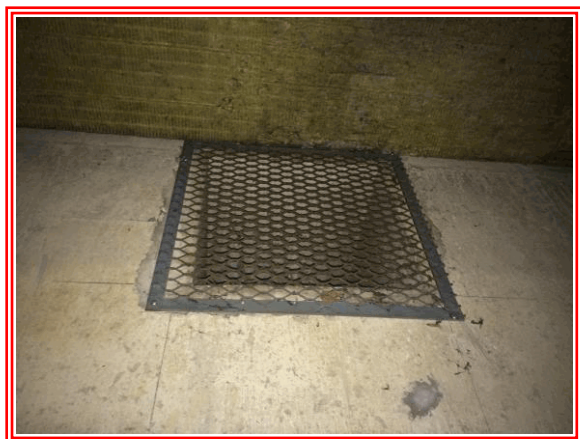
| Référence | Localisation | Action |
|---|---|---|
| S21 - 1 (S21) | Sous-sol(Parking) - Vol 1<br>(Garage souterrain 1) | Présence sur décision de l'opérateur de repérage |

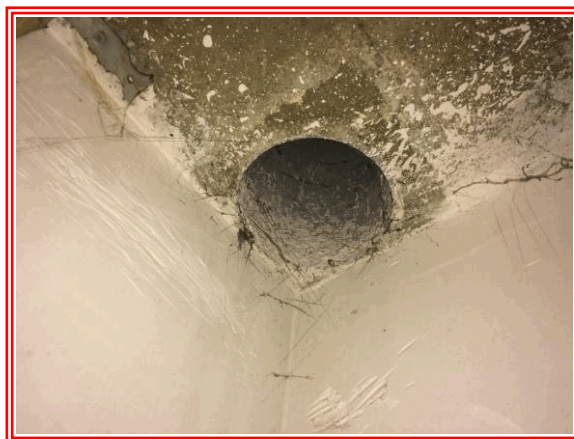
S218 - 1 (S218)

S218: Conduit en  
fibres-ciment

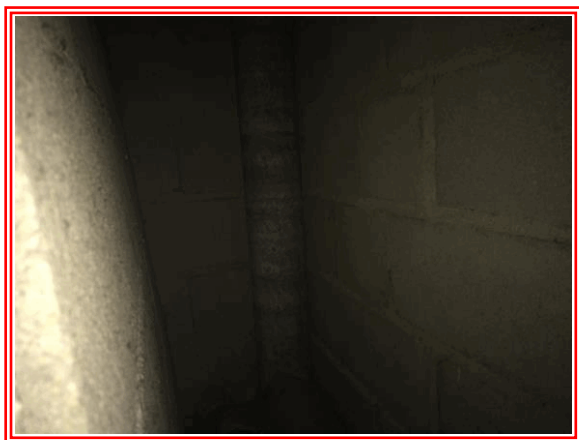
S219 - 1 (S219)

S219: Conduit en fibres-ciment

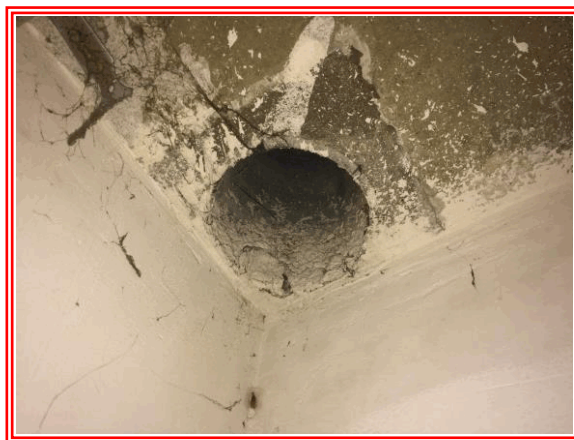
S224 - 1 (S224)

S224: Conduit en  
fibres-ciment

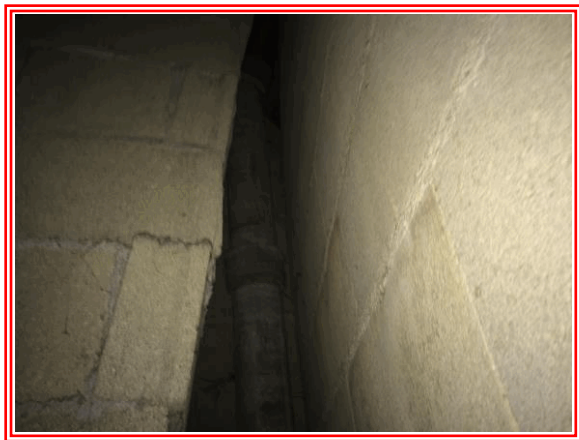
S225 - 1 (S225)

S225: Conduit en fibres-ciment
