## Rapport de mission de repérage des matériaux et produits de la liste A et B contenant de l'amiante à intégrer au Dossier Technique Amiante (DTA)

| Adresse : | PLACE DE LA MAIRIE |
| CP - Ville : | 35560 BAZOUGES |
| Désignation : | Habitation (Parties communes) - Bâtiment composé de 6 cages et de 2 étages |

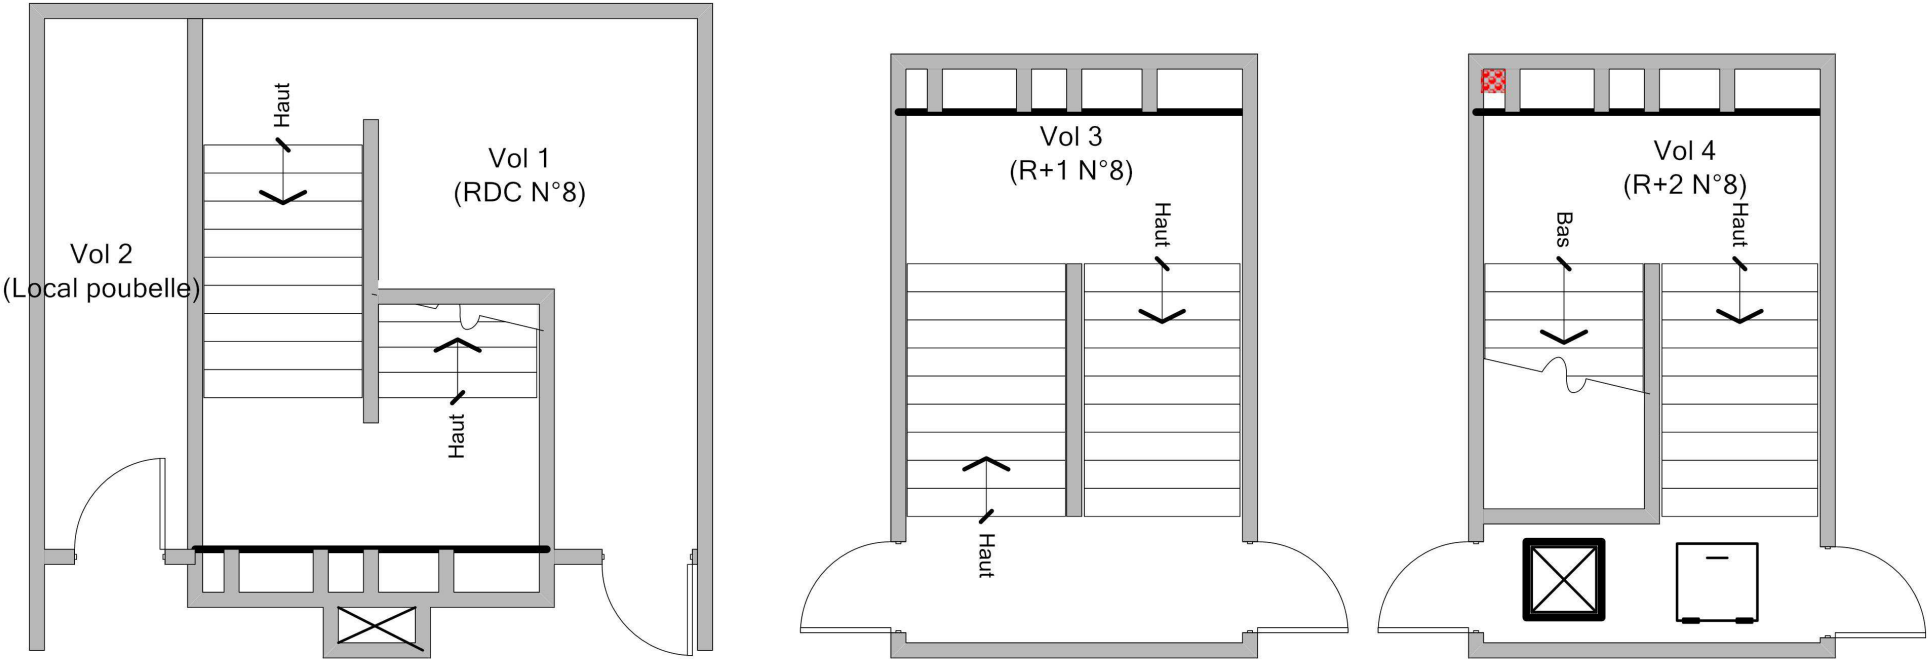
S6: Conduit en fibres-ciment

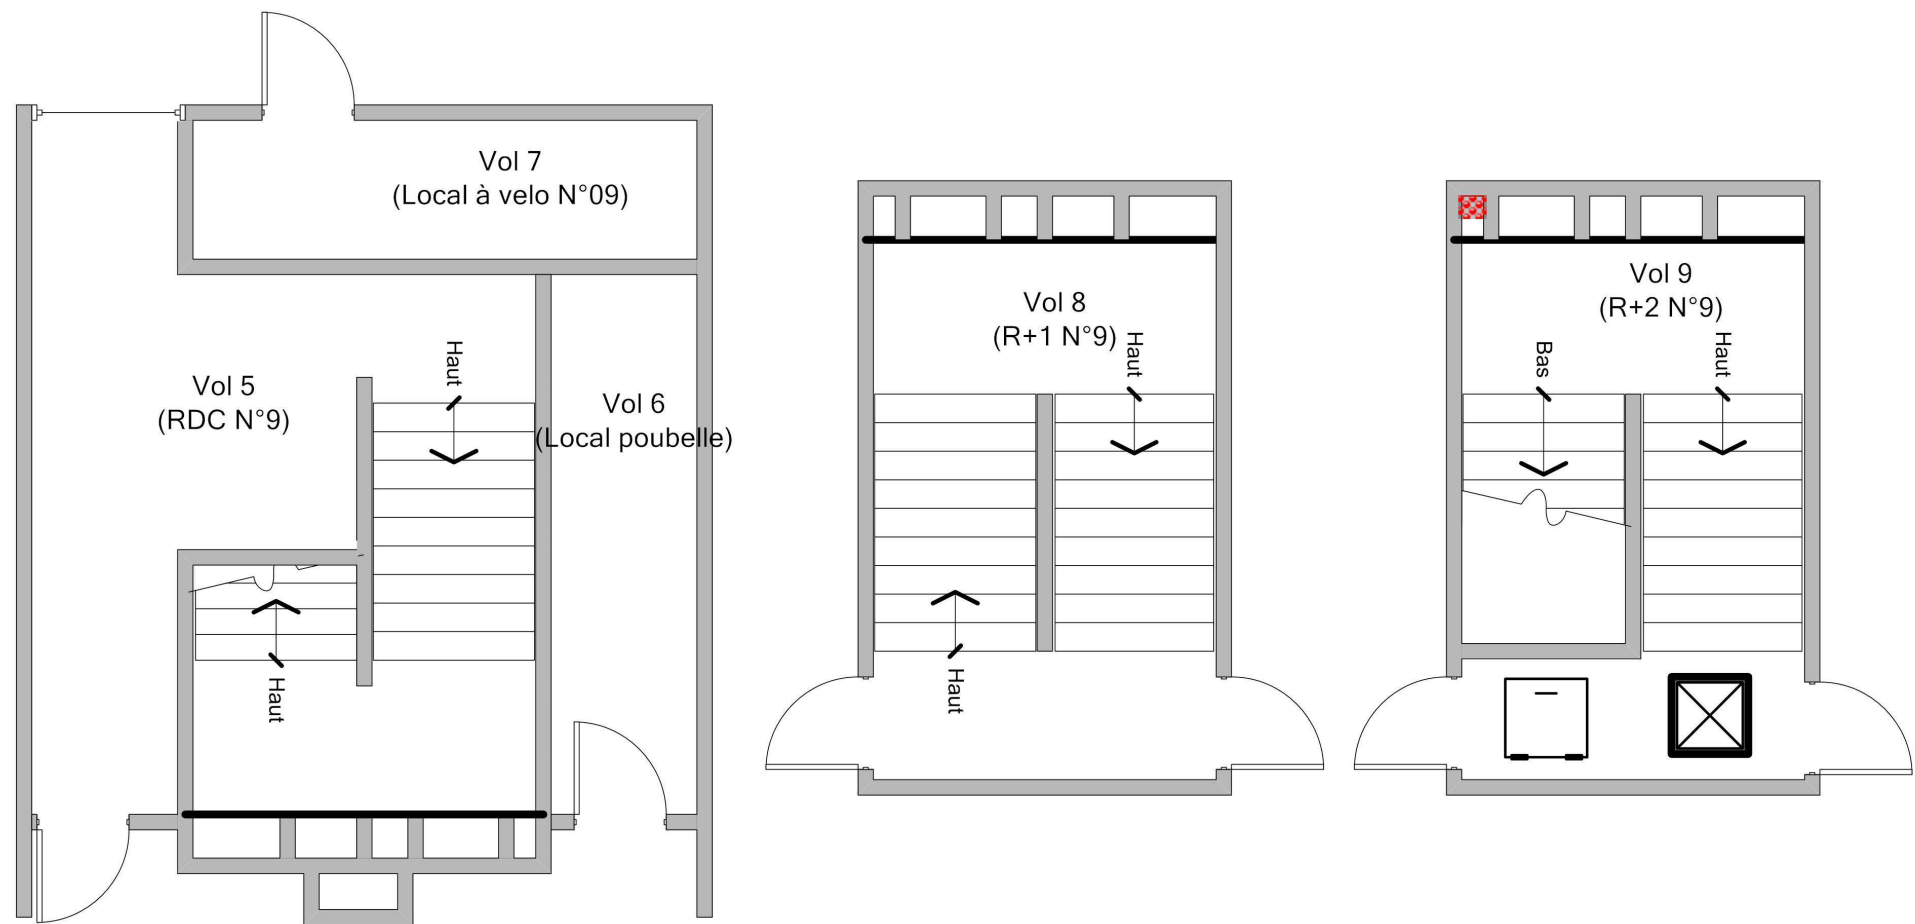
S7: Conduit en fibres-ciment

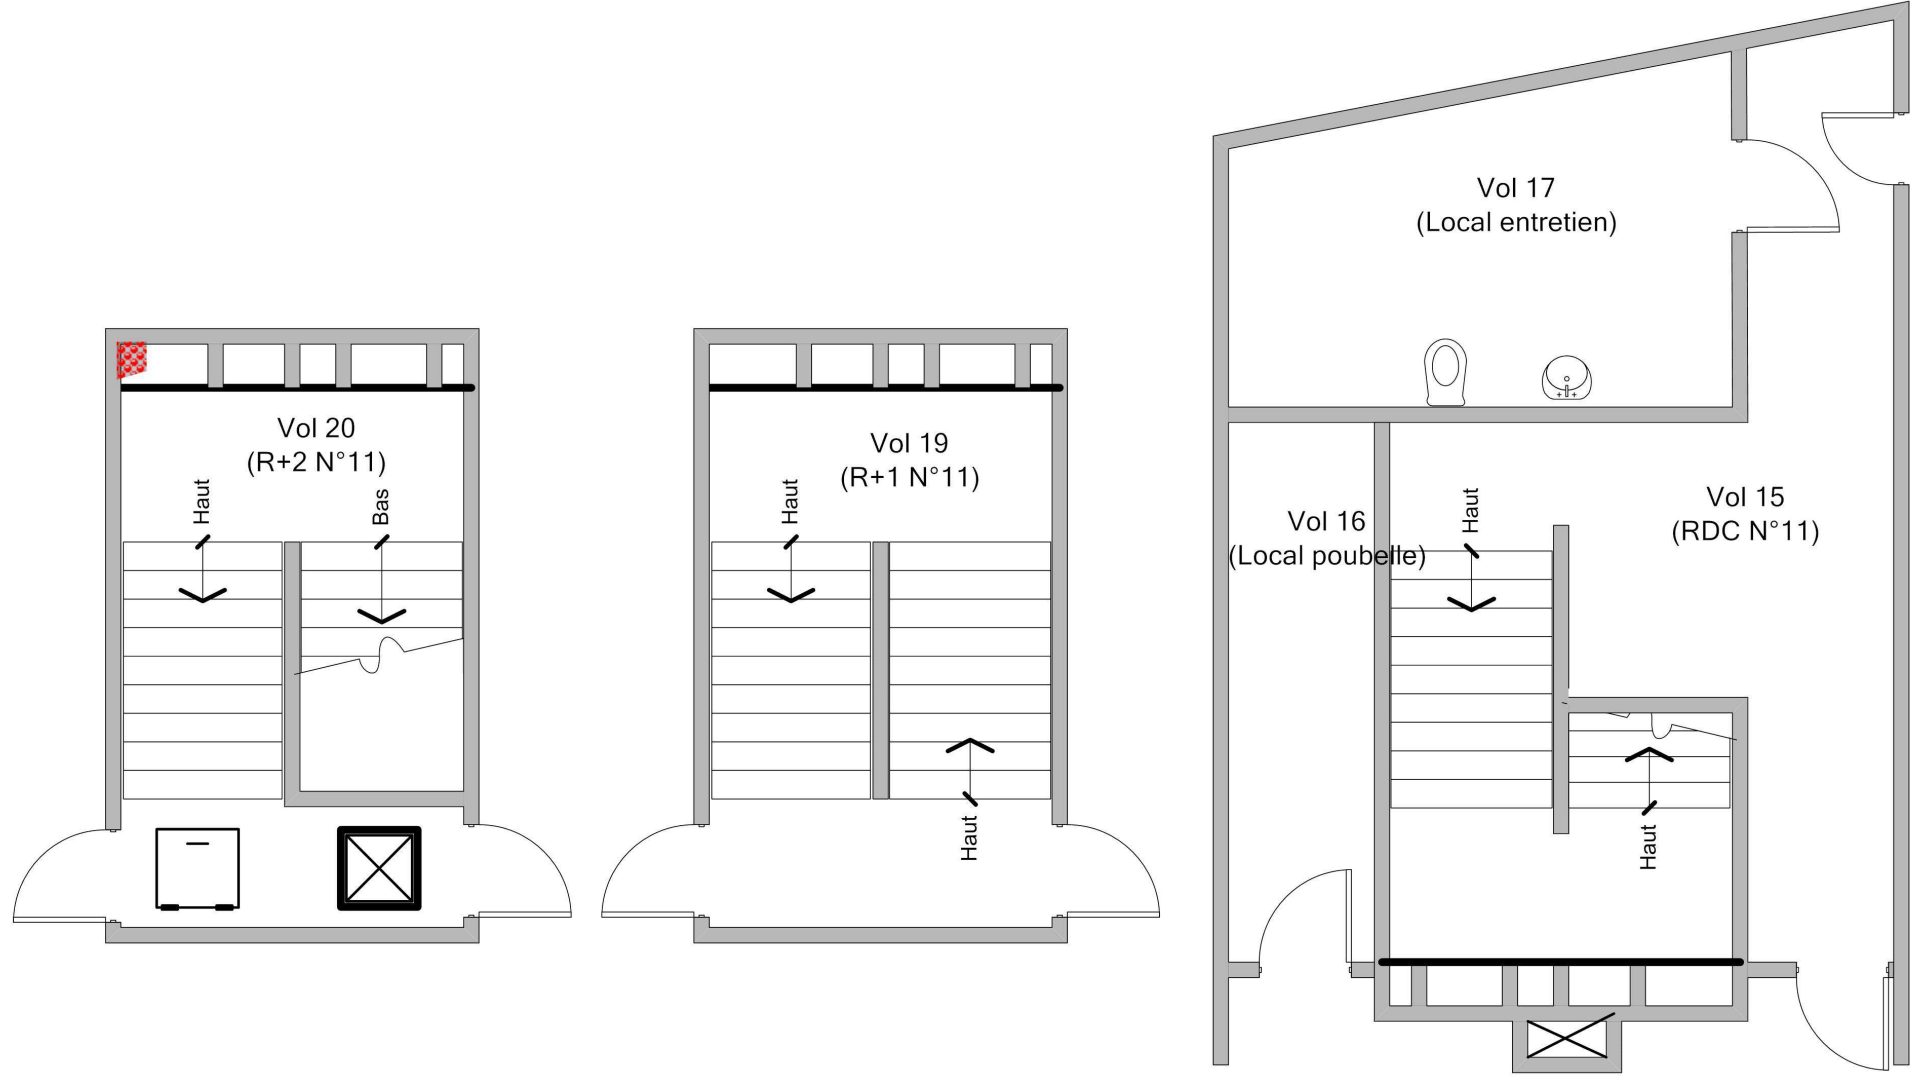
S11: Conduit en fibres-ciment

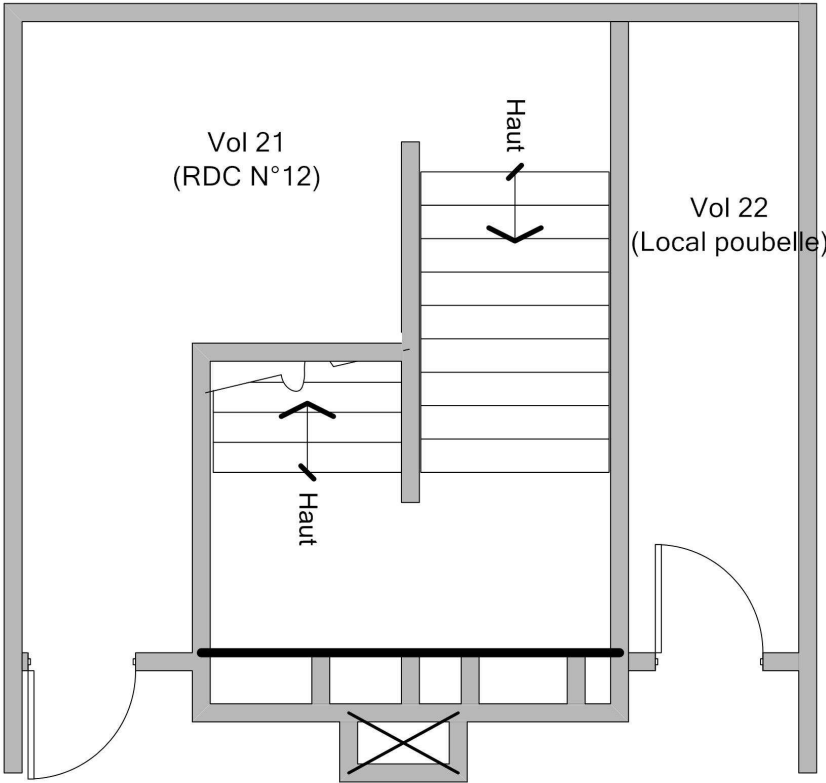
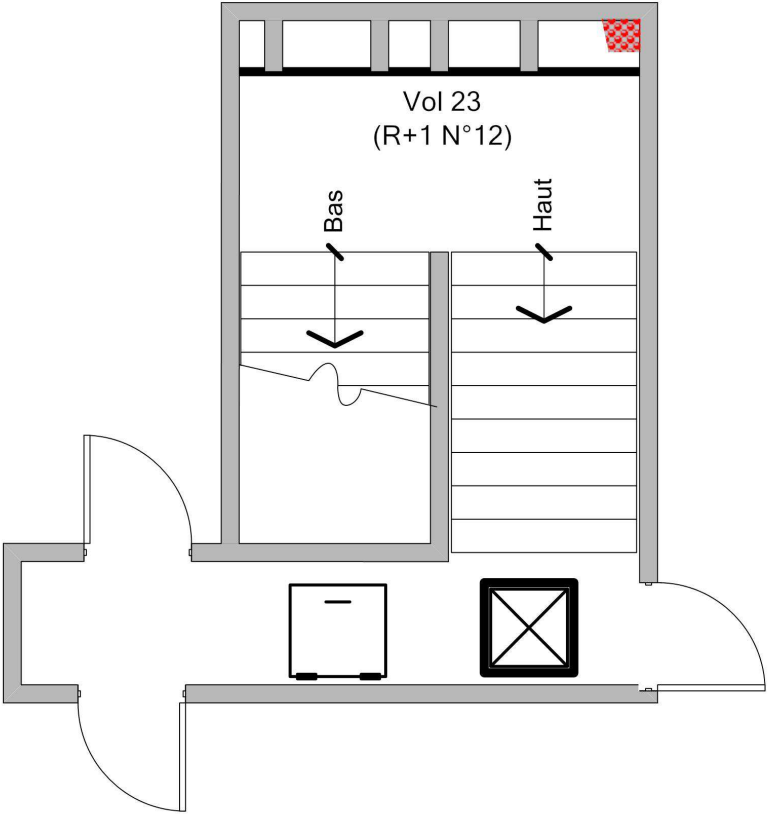
S12: Conduit en fibres-ciment
