## Rapport de mission de repérage des matériaux et produits de la liste A et B contenant de l'amiante à intégrer au Dossier Technique Amiante (DTA)

| Adresse : | LE GUE D'ORGER |
| CP - Ville : | 53000 LAVAL |
| Désignation : | Habitation (Parties communes) - Bâtiment composé de 3 cages et de 4 étages |

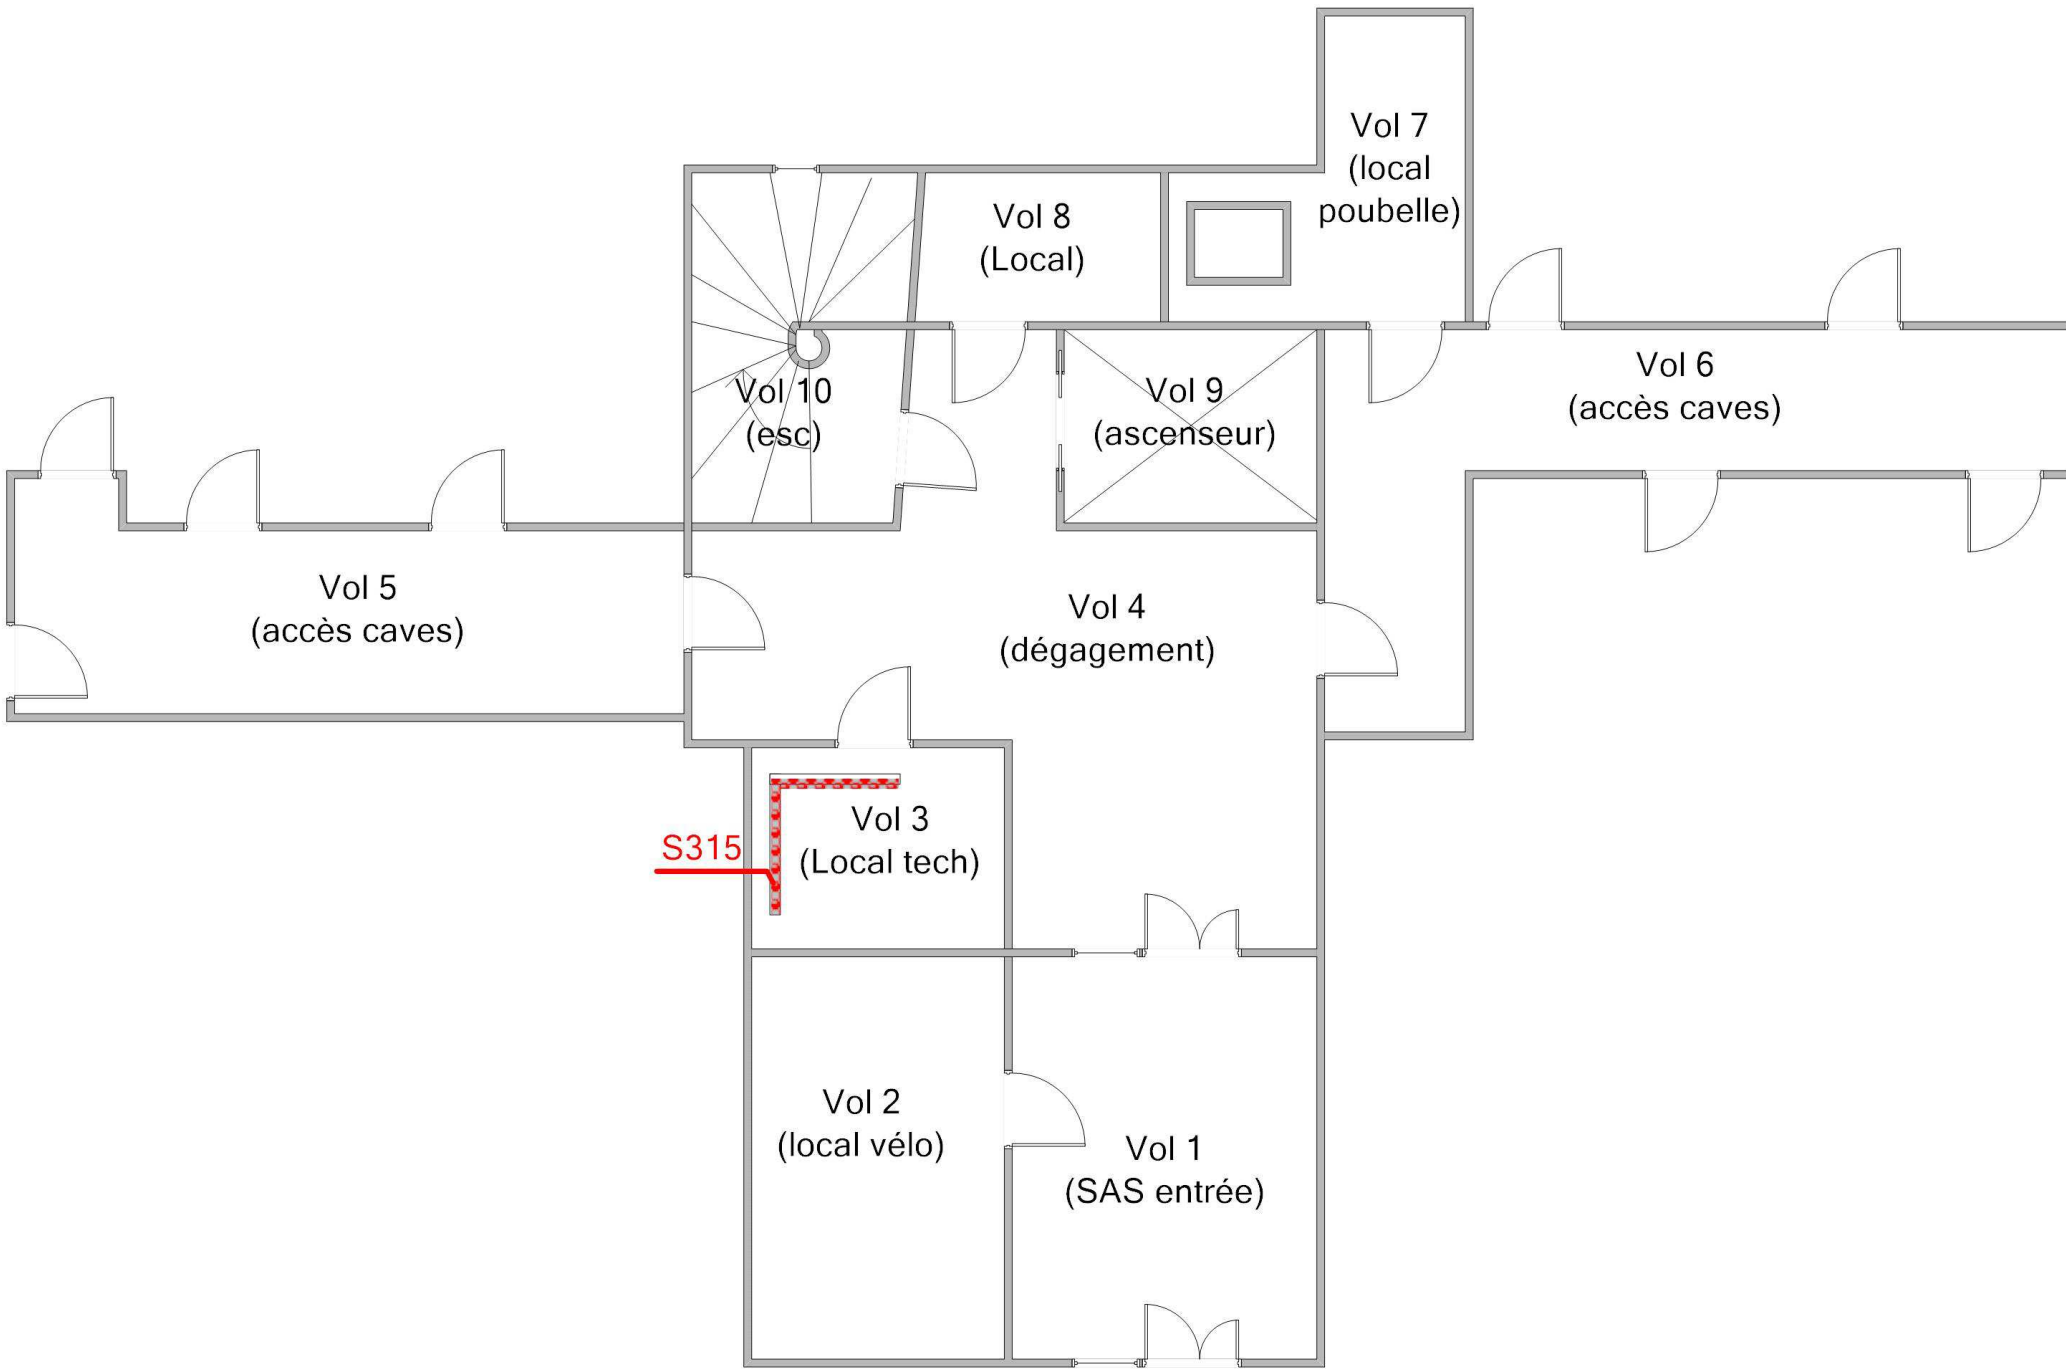
| PC RDC - PC RDC CAGE 40C - MPCA CONDUITS, CANALISATIONS ET ÉQUIPEMENTS | | | | Référence:<br>002HD001045 |
|---|---|---|---|---|
| | | | | <div> </div> <div>S315: Conduit en fibres-ciment</div> |

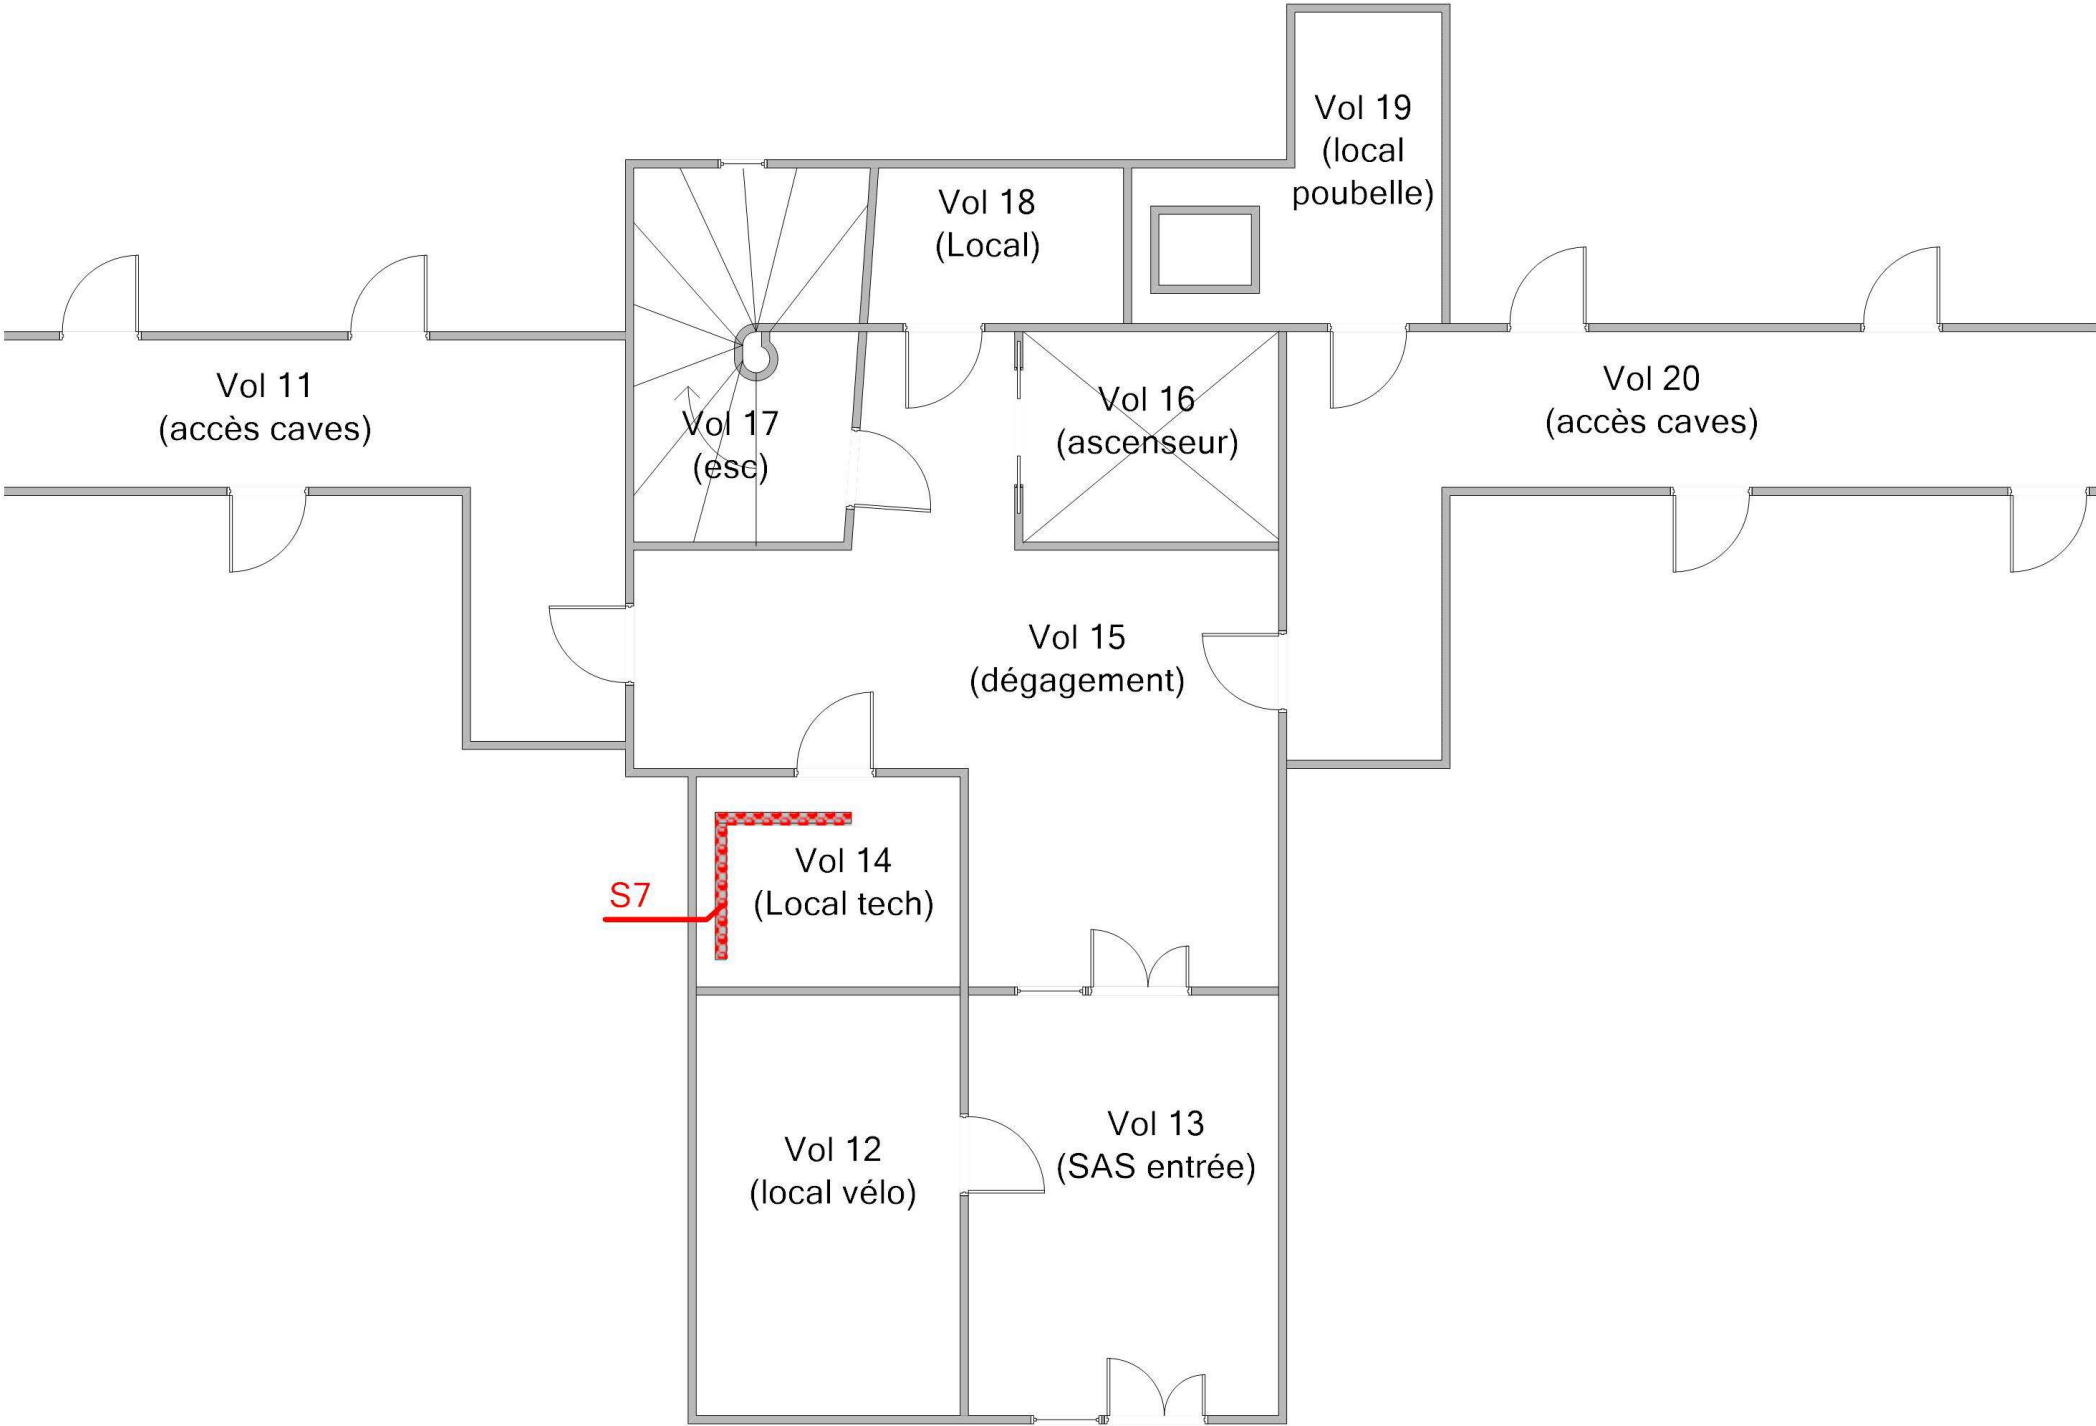
| PC RDC - PC RDC CAGE 40B - MPCA CONDUITS, CANALISATIONS ET ÉQUIPEMENTS | | | | Référence:<br>002HD001045 |
|---|---|---|---|---|
| <div> </div> <div> <b>Plan de situation</b><br/> </div> | | | | <div>Légende</div> <div> S7: Conduit en fibres-ciment </div> |

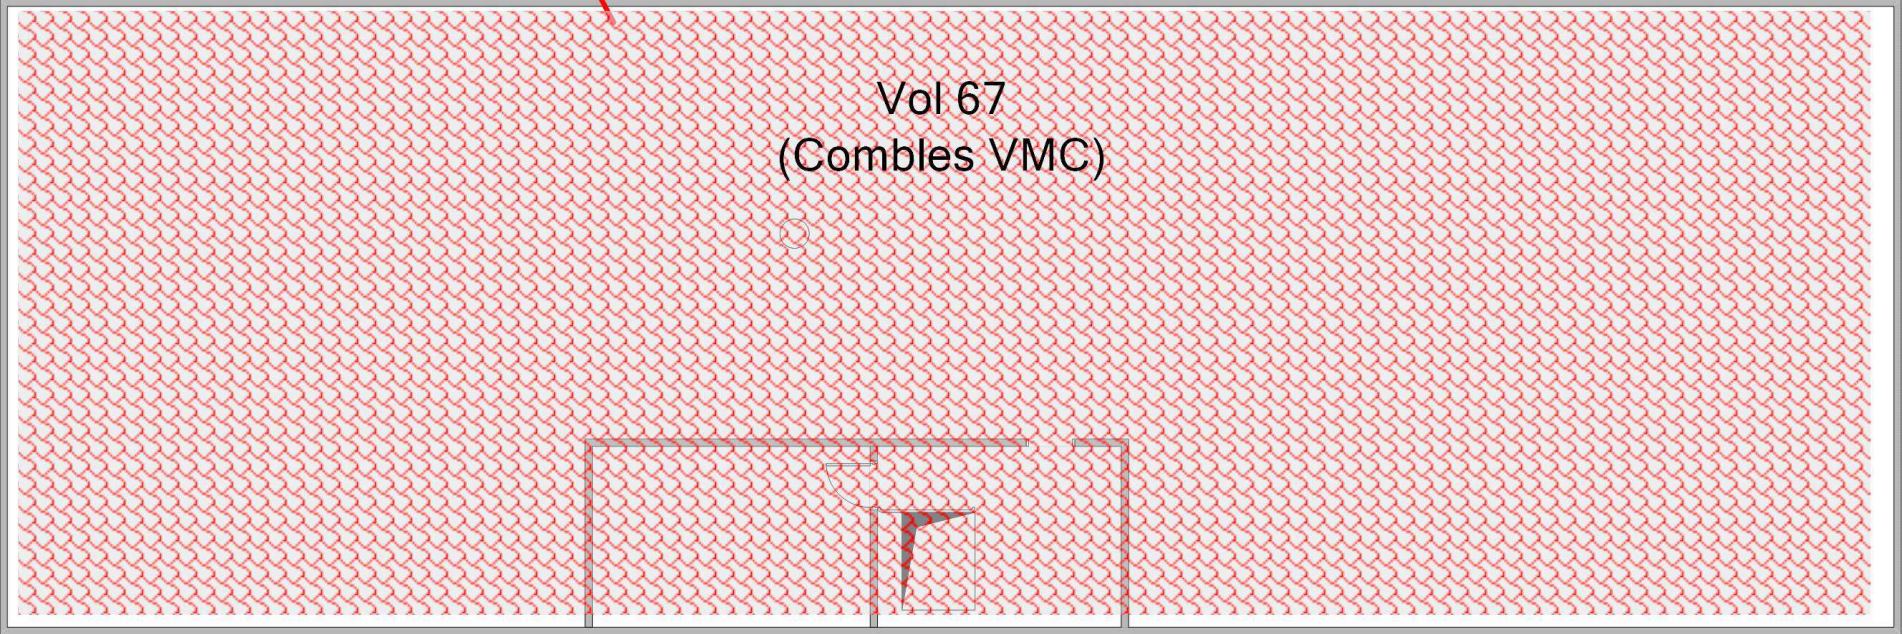
| COMBLES CAGE 40C - MPCA TOITURE ET ÉTANCHÉITÉ | | | | Référence:<br>002HD001045 |
|---|---|---|---|---|
| <div> <div>S304 (P31)</div> <div> <div>Vol 67<br/>(Combles VMC)</div> </div> </div> | | | | Légende |
| | | | | <div> <div>P31 : Ardoises<br/>composites</div> </div> |

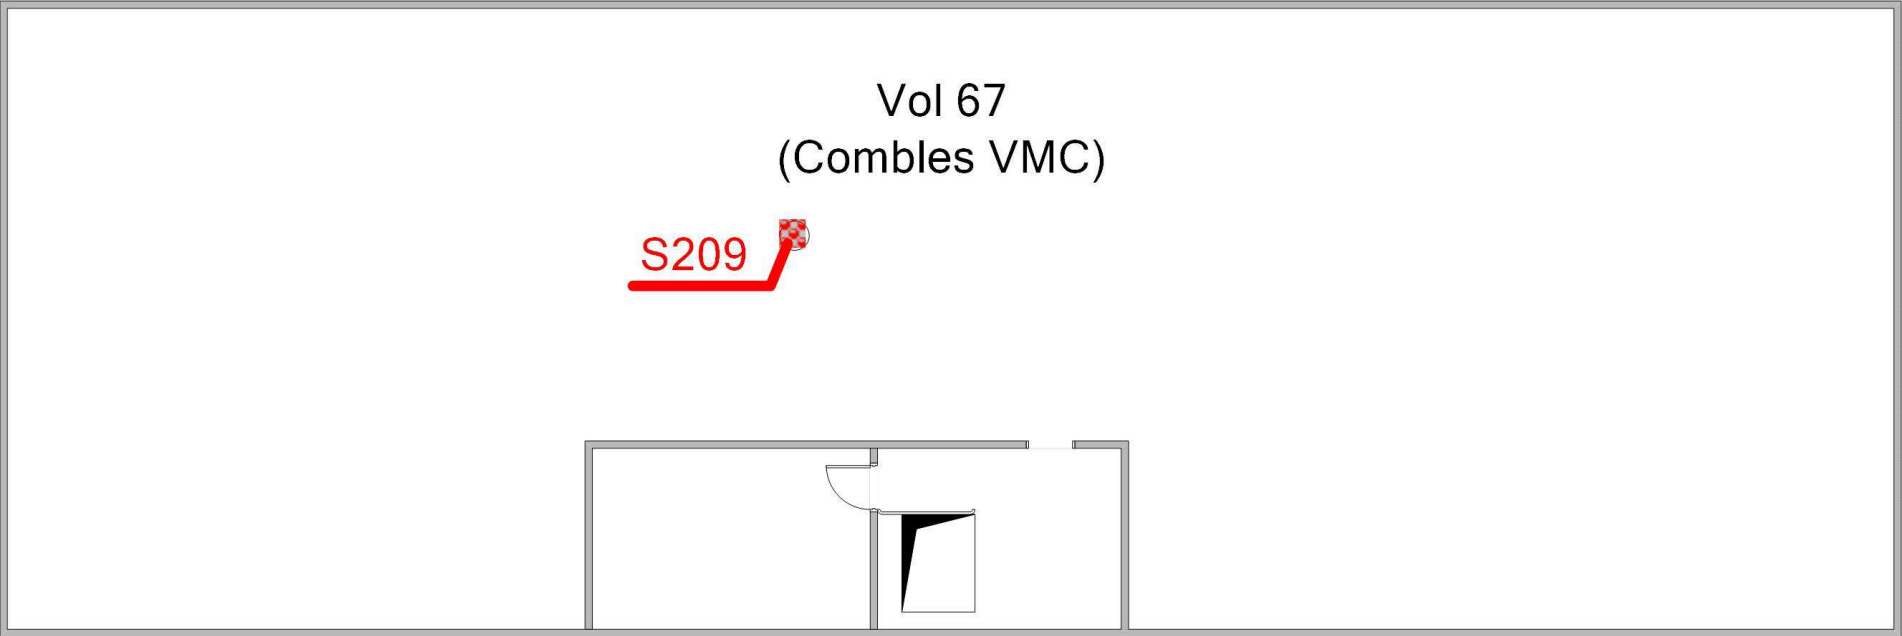
| COMBLES CAGE 40C - MPCA CONDUITS, CANALISATIONS ET ÉQUIPEMENTS | | | | Référence:<br>002HD001045 |
|---|---|---|---|---|
| | | | | <div> <div>S209: Conduit en fibres-ciment</div> </div> |

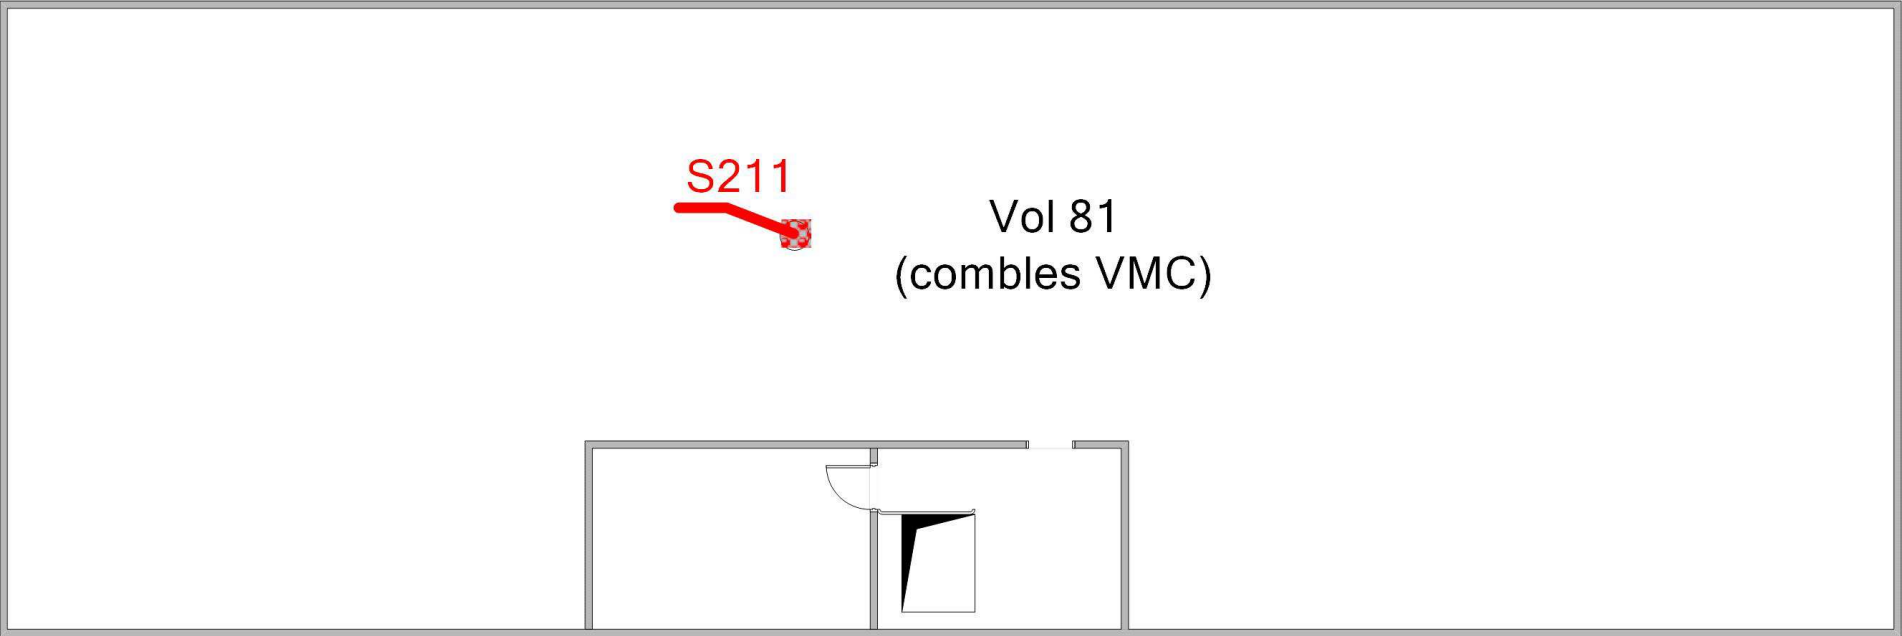
| COMBLES CAGE 40A - MPCA CONDUITS, CANALISATIONS ET ÉQUIPEMENTS | | | | Référence:<br>002HD001045 |
|---|---|---|---|---|
| | | | | <div> </div> <div>S211: Conduit en fibres-ciment</div> |
