Rapport de mission de repérage des matériaux et produits de la liste A et B contenant de l'amiante à intégrer au Dossier Technique Amiante (DTA)

Adresse :	LE GRD BEAUCHENE
CP - Ville :	53940 ST BERTHEVIN
Référence client :	_0032600011_
Rapport émis le :	26/07/2016
Désignation :	Habitation (Parties communes) - Bâtiment composé de 2 cages et de 3 étages

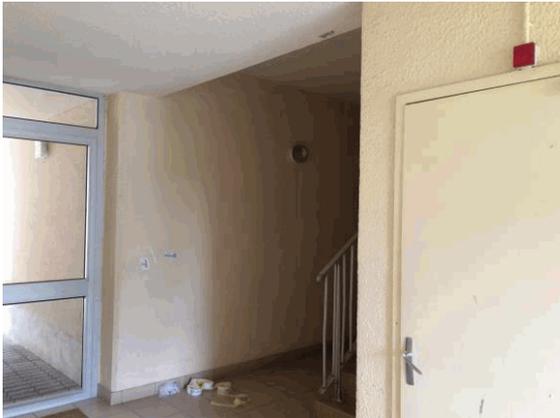
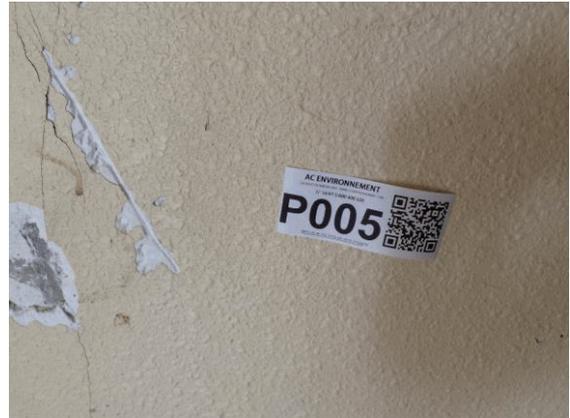
002HD001044 n°5 - 1 (P5)

Vol 16 (accès lgt RDC)	Parois verticales intérieures et enduits	Murs et cloisons	Enduit plâtre	B	P5	Réalisation d'un prélèvement	Enduit plâtre + peinture gouttelé beige	P5	Enduit plâtre	Négatif	Négatif sur analyse
Vol 16 (accès lgt RDC)	Parois verticales intérieures et enduits	Murs et cloisons	Enduit plâtre	B	P5	Sondage et extension de la zone homogène du prélèvement P5	Enduit plâtre + peinture gouttelé beige	P5	Enduit plâtre	Négatif	Négatif sur analyse
Vol 16 (accès lgt RDC)	Plafond et faux-plafonds	Plafonds	Enduit plâtre	B	P6	Réalisation d'un prélèvement	Sous face escalier	P6	Enduit plâtre	Négatif	Négatif sur analyse

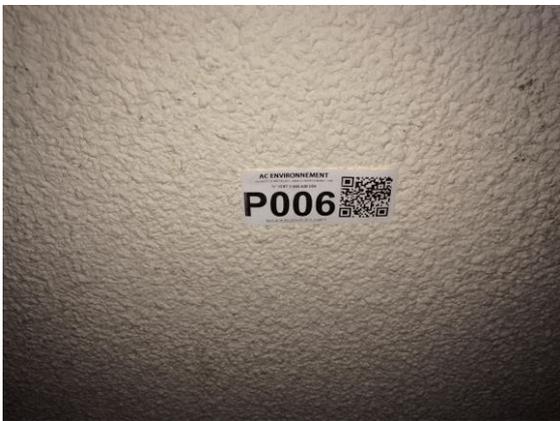
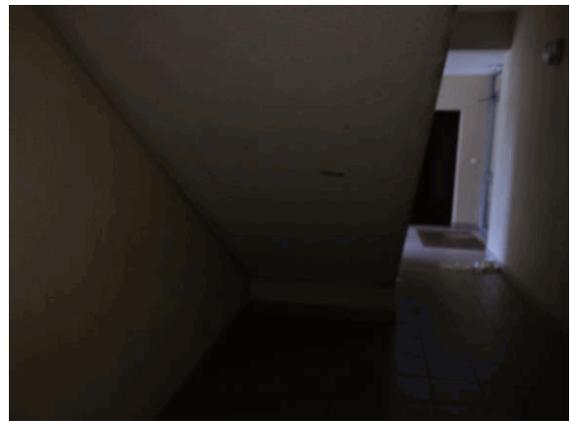
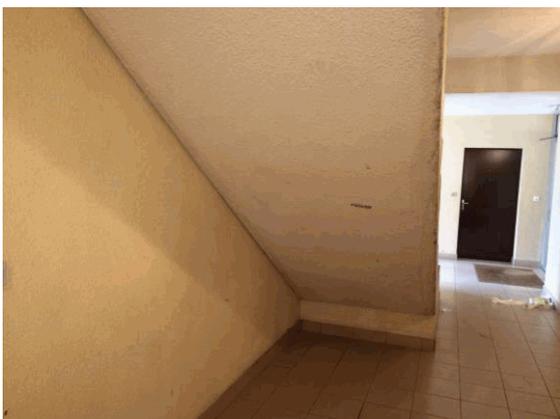
002HD001044 n°6 - 3 (P6)

Vol 2 (accès lgt RDC)	Plafond et faux-plafonds	Plafonds	Enduit plâtre	B	S35	Sondage et extension de la zone homogène du prélèvement P6	Sous face escalier	P6	Enduit plâtre	Négatif	Négatif sur analyse	
Vol 2 (accès lgt RDC)	Plafond et faux-plafonds	Plafonds	Enduit plâtre	B	S37	Sondage et extension de la zone homogène du prélèvement P7	Plafond dur droit (enduit goutté)	P7	Enduit plâtre	Négatif	Négatif sur analyse	
Vol 3 (GT) - Vol 5 (DGT) - Vol 4 (VO) - Vol 6 (local vélo)	Parois verticales intérieures et enduits	Murs et cloisons	Enduit ciment	B	S42 - S61 - S62 - S68	Sondage et extension de la zone homogène du prélèvement P9	Enduit débulage béton banché brut	P9	Enduit ciment	Négatif	Négatif sur analyse	
Vol 3 (GT) - Vol 4 (VO) - Vol 6 (local vélo)	Parois verticales intérieures et enduits	Murs et cloisons	Enduit ciment	B	S43 - S63 - S69	Sondage et extension de la zone homogène du prélèvement P10	Joint d'assemblage des parpaings	P10	Enduit ciment	Négatif	Négatif sur analyse

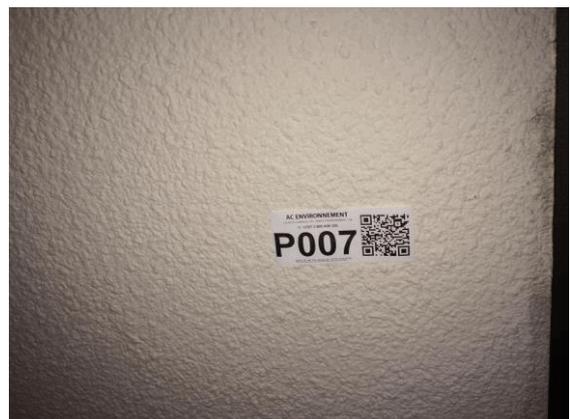
002HD001044 n°7 - 1 (P7)

Vol 16 (accès lgt RDC)	Plafond et faux-plafonds	Plafonds	Enduit plâtre	B	P7	Réalisation d'un prélèvement	Plafond dur droit (enduit goutté)	P7	Enduit plâtre	Négatif	Négatif sur analyse	
Vol 20 (GT)	Parois verticales intérieures et enduits	Murs et cloisons	Enduit ciment	B	P9	Réalisation d'un prélèvement	Enduit débulage béton banché brut	P9	Enduit ciment	Négatif	Négatif sur analyse	
Vol 21 (VO) - Vol 22 (accès cave RDC)	Parois verticales intérieures et enduits	Murs et cloisons	Enduit ciment	B	S8 - S9	Sondage et extension de la zone homogène du prélèvement P9	Enduit débulage béton banché brut	P9	Enduit ciment	Négatif	Négatif sur analyse	
Vol 20 (GT)	Parois verticales intérieures et enduits	Murs et cloisons	Enduit ciment	B	P10	Réalisation d'un prélèvement	Joint d'assemblage des parpaings	P10	Enduit ciment	Négatif	Négatif sur analyse	
Vol 22 (accès cave RDC) - Vol 21 (VO)	Parois verticales intérieures et enduits	Murs et cloisons	Enduit ciment	B	S6 - S7	Sondage et extension de la zone homogène du prélèvement P10	Joint d'assemblage des parpaings	P10	Enduit ciment	Négatif	Négatif sur analyse

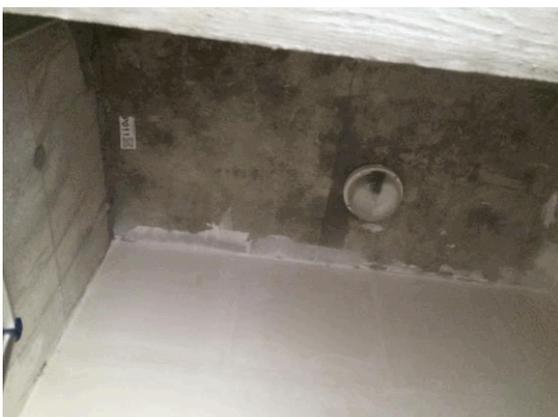
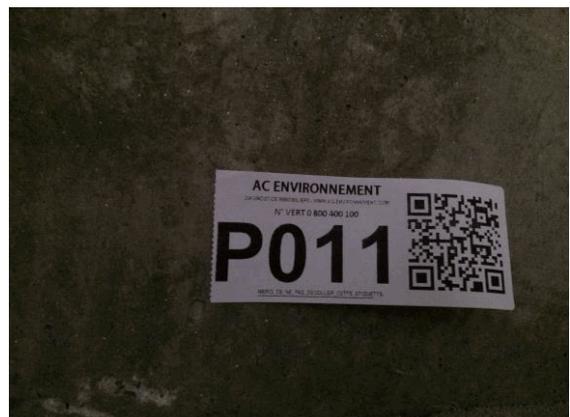
002HD001044 n°11 - 1 (P11)

Vol 20 (GT)	Plafond et faux-plafonds	Plafonds	Enduit ciment	B	P11	Réalisation d'un prélèvement	Enduit débulage plafond brut	P11	Enduit ciment	Négatif	Négatif sur analyse	
Vol 21 (VO)	Plafond et faux-plafonds	Plafonds	Enduit ciment	B	S5	Sondage et extension de la zone homogène du prélèvement P11	Enduit débulage plafond brut	P11	Enduit ciment	Négatif	Négatif sur analyse	
Vol 22 (accès cave RDC)	Parois verticales intérieures et enduits	Murs et cloisons	Enduit ciment	B	P16	Réalisation d'un prélèvement	Rebouchage autour porte	P16	Enduit compact gris hétérogène	Négatif	Négatif sur analyse	
Vol 20 (GT)	Parois verticales intérieures et enduits	Murs et cloisons	Enduit ciment	B	S70	Sondage et extension de la zone homogène du prélèvement P16	Rebouchage autour porte	P16	Enduit compact gris hétérogène	Négatif	Négatif sur analyse	
Vol 22 (accès cave RDC)	Plafond et faux-plafonds	Plafonds	Flocages	A	P17	Réalisation d'un prélèvement		P17	Matériau cotonneux gris avec poussières	Négatif	Négatif sur analyse

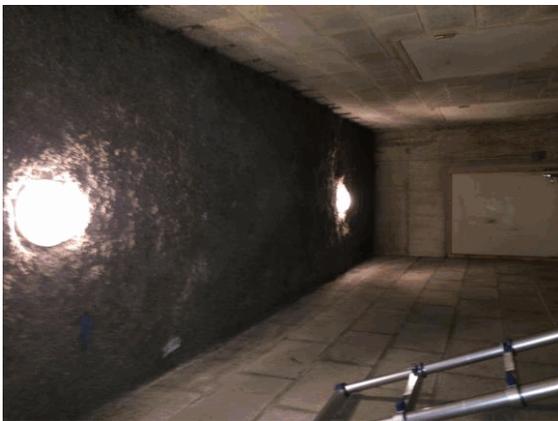
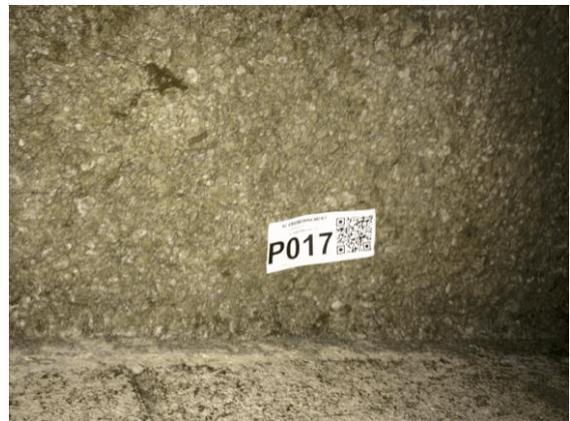
002HD001044 n°17 - 1 (P17)

Vol 21 (VO)	Plafond et faux-plafonds	Plafonds	Flocages	A	S10	Sondage et extension de la zone homogène du prélèvement P17		P17	Matériau cotonneux gris avec poussières	Négatif	Négatif sur analyse	
Vol 21 (VO)	Parois verticales intérieures et enduits	Murs et cloisons	Enduit ciment	B	P18	Réalisation d'un prélèvement	En partie basse du mur parpaings	P18	Enduit compact gris hétérogène + peinture	Négatif	Négatif sur analyse	
Vol 21 (VO)	Parois verticales intérieures et enduits	Murs et cloisons	Enduit ciment	B	P18	Sondage et extension de la zone homogène du prélèvement P18	En partie basse du mur parpaings	P18	Enduit compact gris hétérogène + peinture	Négatif	Négatif sur analyse	
RDC 27 A.RALU												
Vol 2 (accès lgt RDC)	Parois verticales intérieures et enduits	Murs et cloisons	Enduit plâtre	B	S33	Sondage et extension de la zone homogène du prélèvement P5	Enduit plâtre + peinture goutté beige	P5	Enduit plâtre	Négatif	Négatif sur analyse

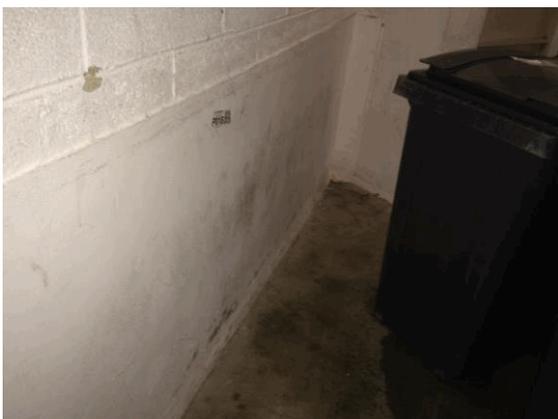
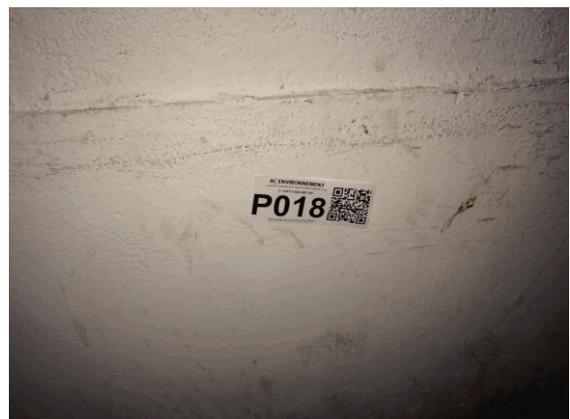
002HD001044 n°18 - 1 (P18)

Vol 24 (VO R+1)	Parois verticales intérieures et enduits	Murs et cloisons	Enduit ciment	B	S25	Sondage et extension de la zone homogène du prélèvement P18	En partie basse du mur parpaings	P18	Enduit compact gris hétérogène + peinture	Négatif	Négatif sur analyse		
Etage 27 A.RALU
