## Rapport de mission de repérage des matériaux et produits de la liste A et B contenant de l'amiante à intégrer au Dossier Technique Amiante (DTA)

| Adresse : | RESIDENCE DU LAC |
| CP - Ville : | 53940 ST BERTHEVIN |
| Désignation : | Habitation (Parties communes) - Bâtiment composé de 3 cages et de 3 étages |

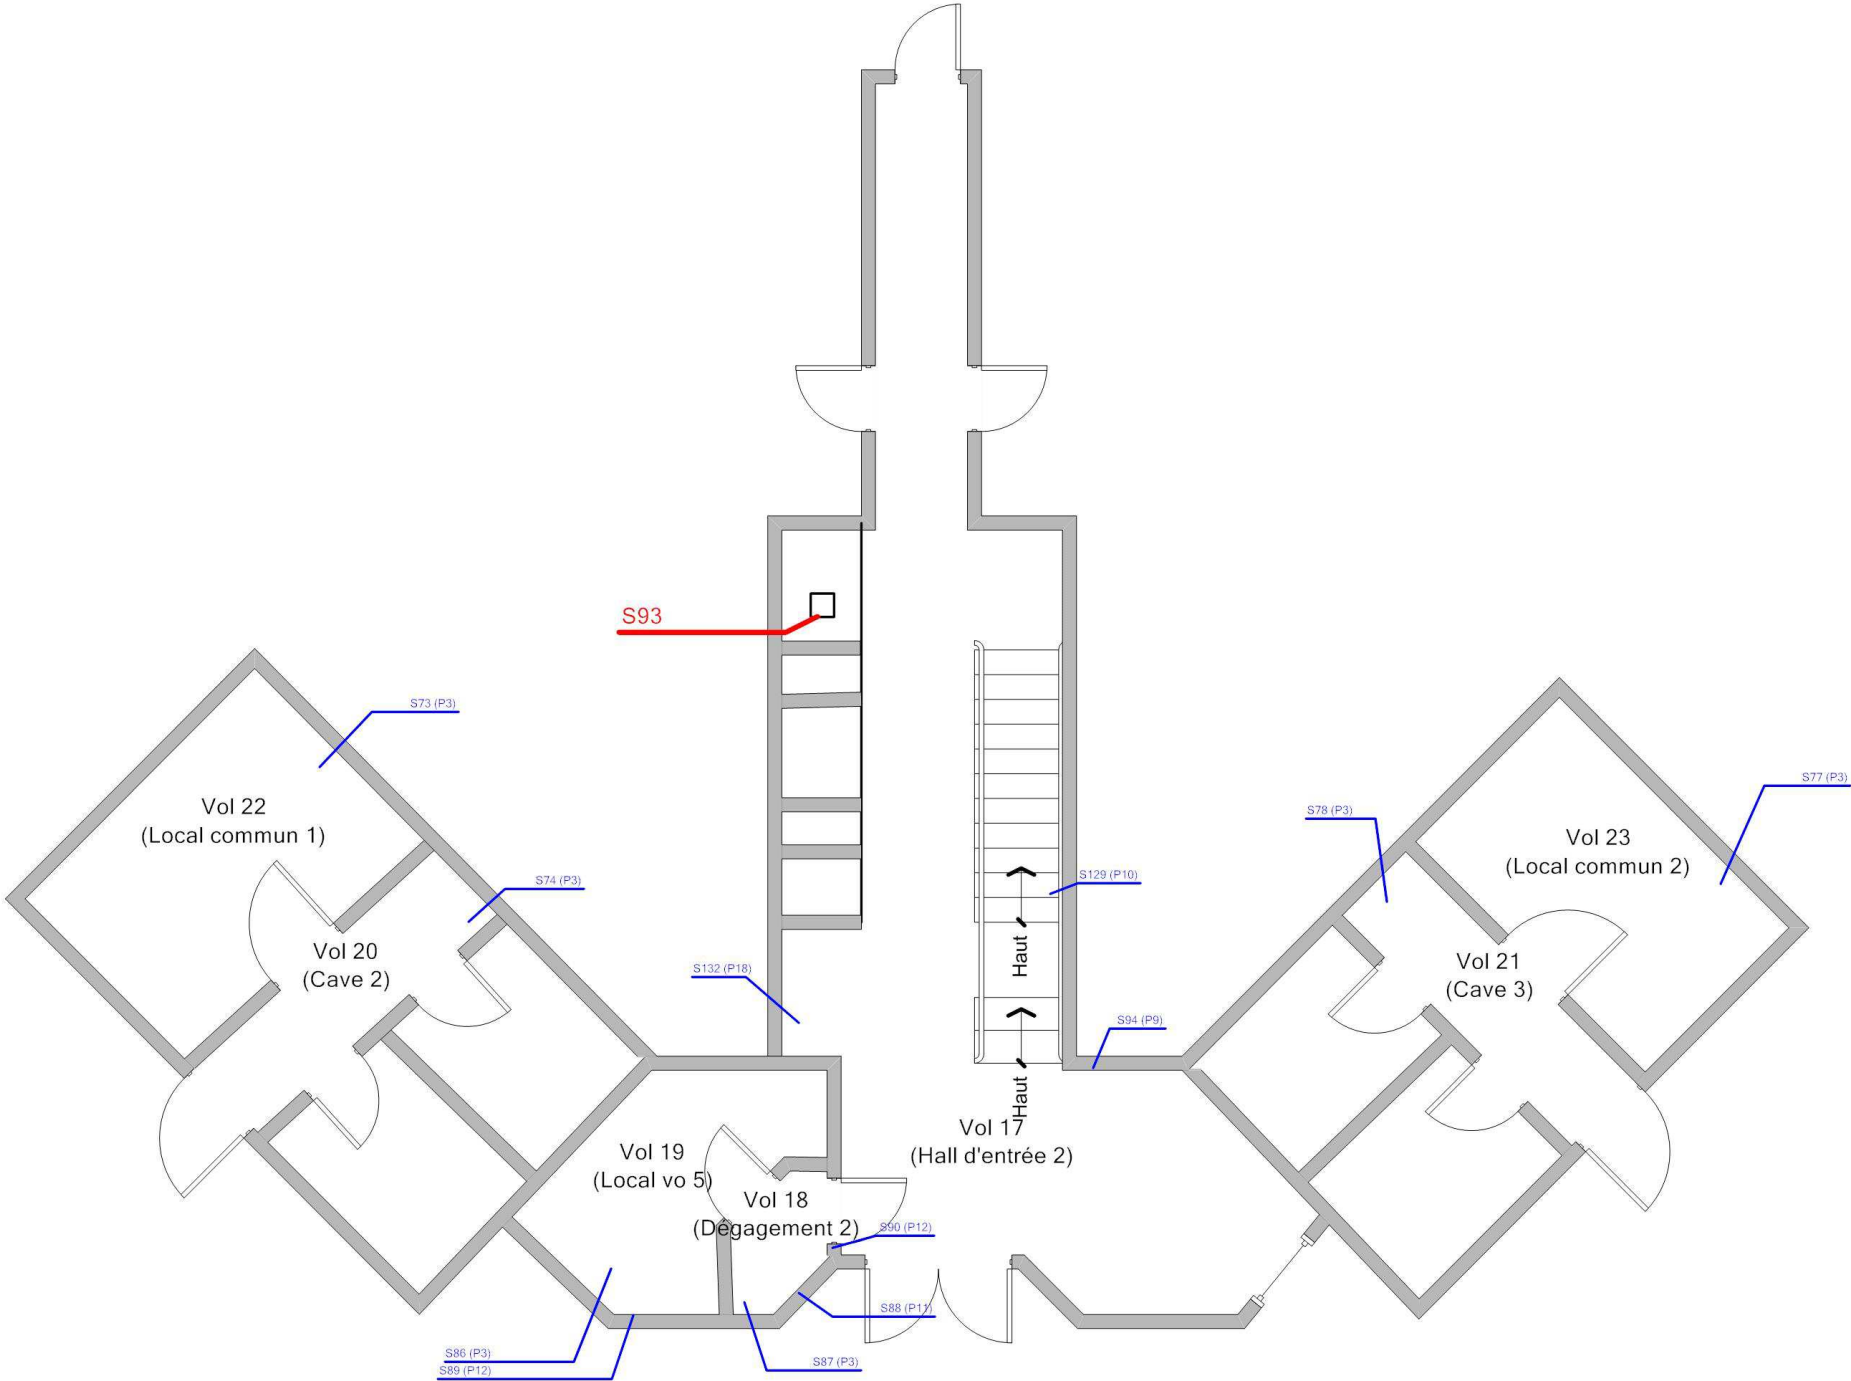
S93: Conduit en fibres-ciment

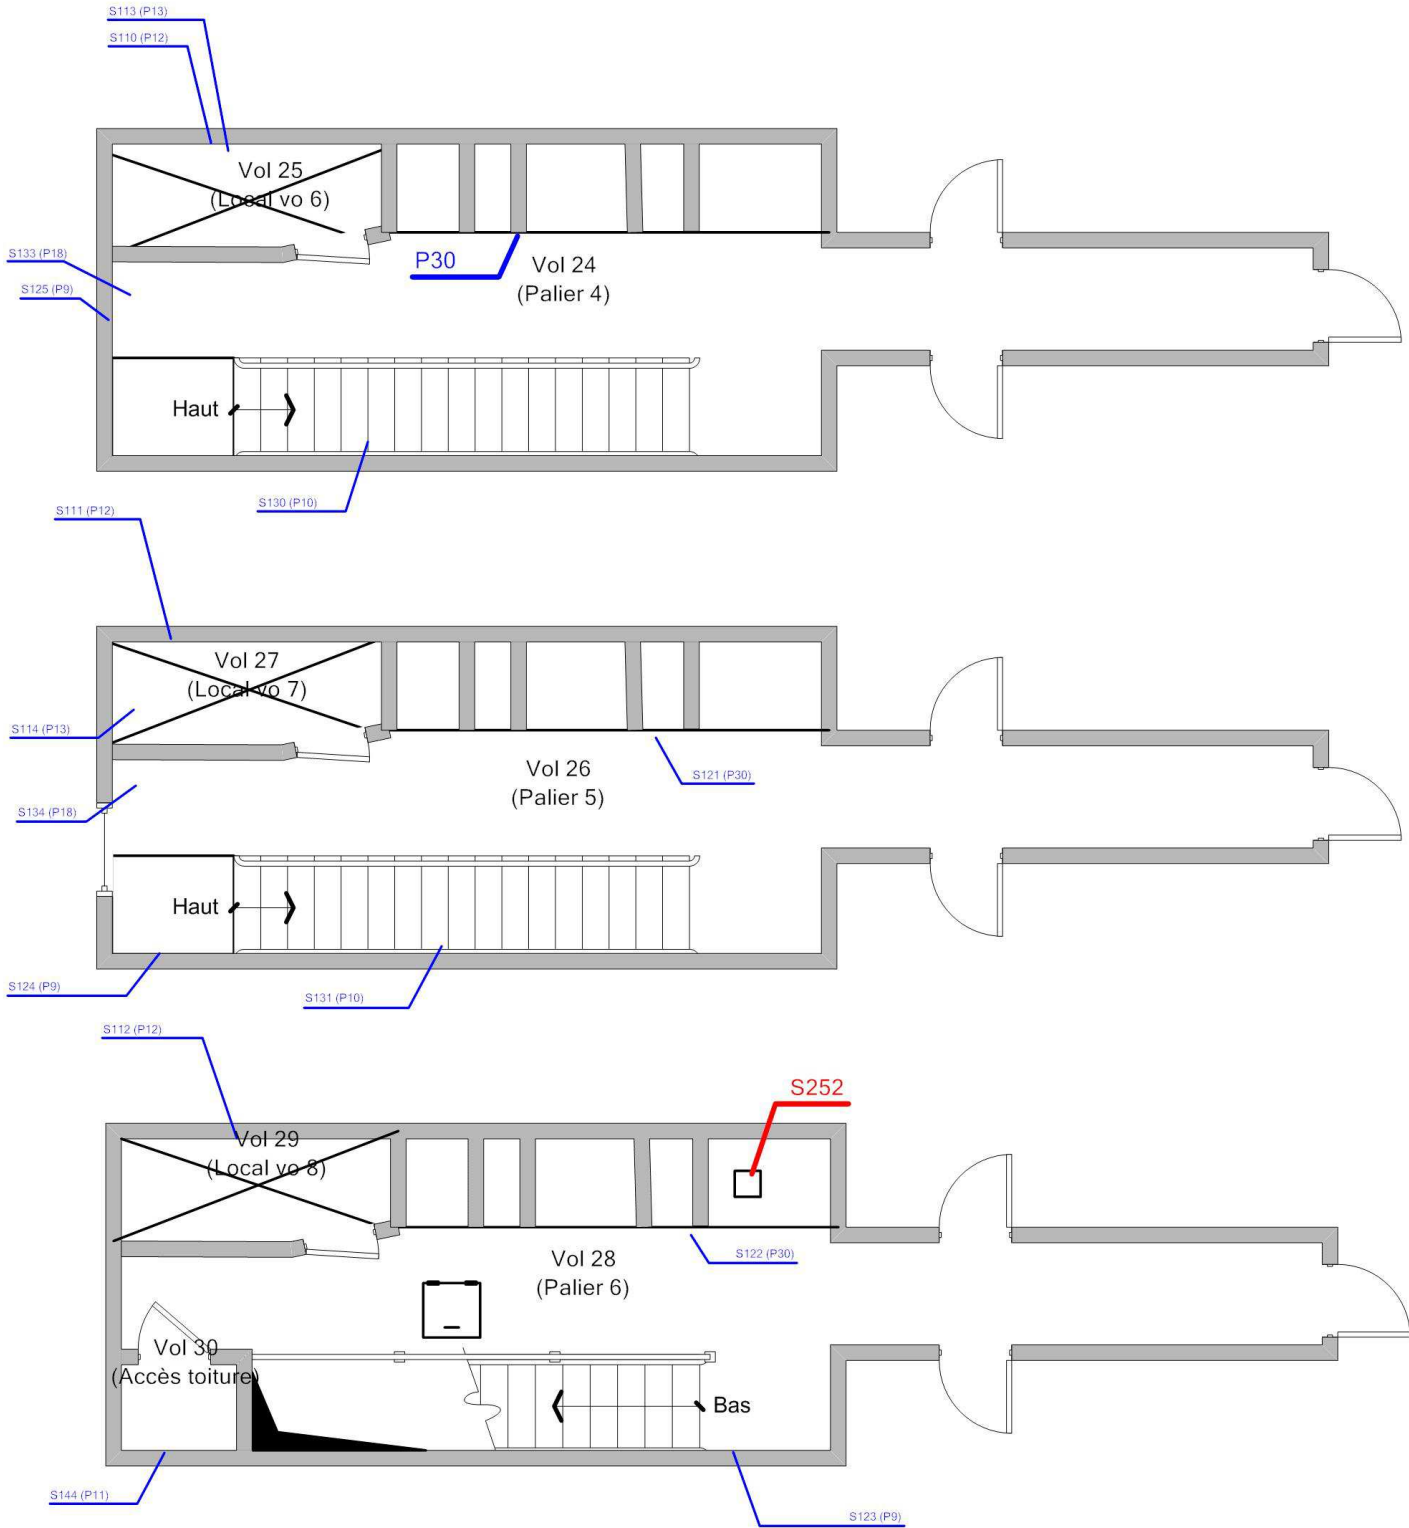
ETAGES 49 JB COLBERT - PLAN DE REPÉRAGE - ACTIONS MENÉES

S252: Conduit en  
fibres-ciment

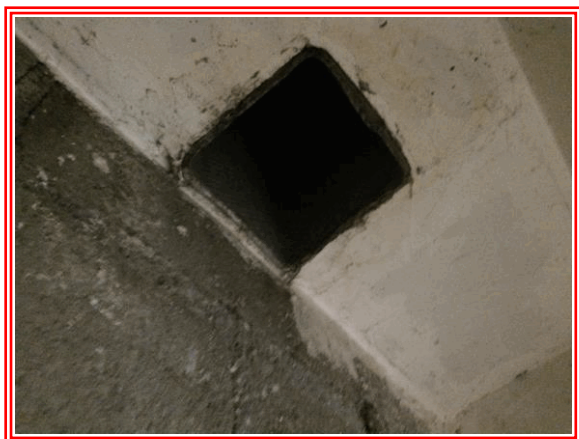
S252 - 1 (S252)

| Localisation | Matériau | Critère de décision | |
|---|---|---|---|
| Vol 28<br>(Palier 6) | Conduit en fibres-ciment | | Positif sur jugement personnel |

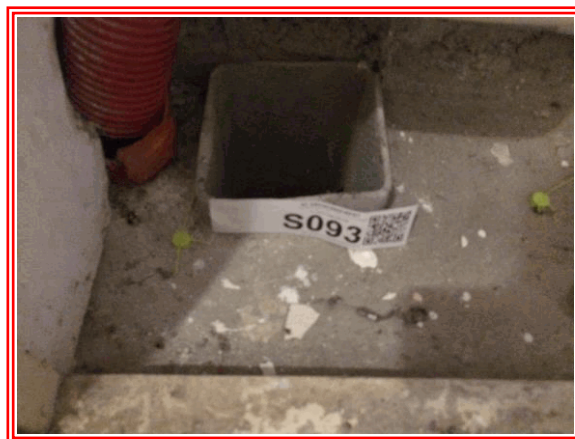
S93 - 1 (S93)

| Localisation | Matériau | Critère de décision | |
|---|---|---|---|
| Vol 17<br>(Hall d'entrée 2) | Conduit en fibres-ciment | | Positif sur jugement personnel |
