Rapport de mission de repérage des matériaux et produits de la liste A et B contenant de l'amiante à intégrer au Dossier Technique Amiante (DTA)

Adresse :	RESIDENCE DU LAC
CP - Ville :	53940 ST BERTHEVIN
Référence client :	_0032600013_
Rapport émis le :	22/03/2017
Désignation :	Habitation (Parties communes) - Bâtiment composé de 1 cage et de 3 étages

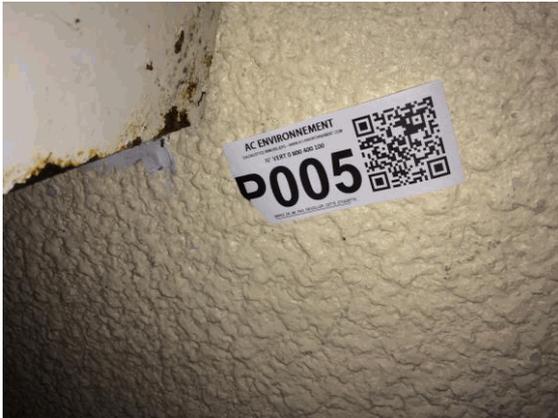
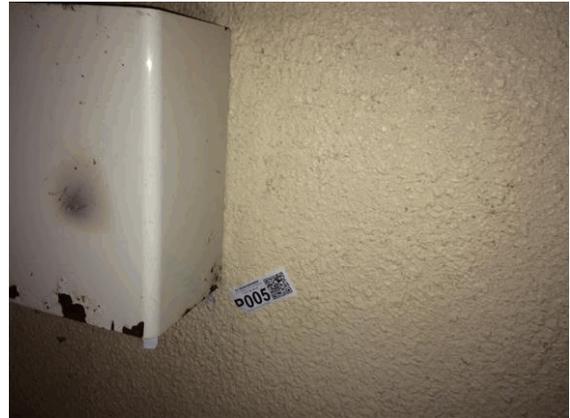
RDC												
Vol 2 (accès lgt RDC)	Parois verticales intérieures et enduits	Murs et cloisons	Enduit plâtre	B	P5	Sondage et extension de la zone homogène du prélèvement P5	Enduit plâtre + peinture gouttelé beige	P5	Enduit plâtre	Négatif	Négatif sur analyse	
Vol 2 (accès lgt RDC)	Plafond et faux-plafonds	Plafonds	Enduit plâtre	B	P6	Réalisation d'un prélèvement	Sous face escalier	P6	Enduit plâtre	Négatif	Négatif sur analyse	
Vol 3 (local vélo)	Plafond et faux-plafonds	Plafonds	Enduit plâtre	B	P7	Réalisation d'un prélèvement	Plafond dur droit (enduit gouttelé)	P7	Enduit plâtre	Négatif	Négatif sur analyse	
Vol 6 (VO)	Parois verticales intérieures et enduits	Murs et cloisons	Enduit ciment	B	P8	Réalisation d'un prélèvement	Enduit débulage béton banché lissé blancs	P8	Enduit gris en vrac non séparable + peinture non séparable	Négatif	Négatif sur analyse	
Vol 6 (VO)	Parois verticales intérieures et enduits	Murs et cloisons	Enduit ciment	B	S1	Sondage et extension de la zone homogène du prélèvement P8	Enduit débulage béton banché lissé blancs	P8	Enduit gris en vrac non séparable + peinture non séparable	Négatif	Négatif sur analyse

002OY000434 n°5 - 1 (P5)

002OY000434 n°5 - 2 (P5)

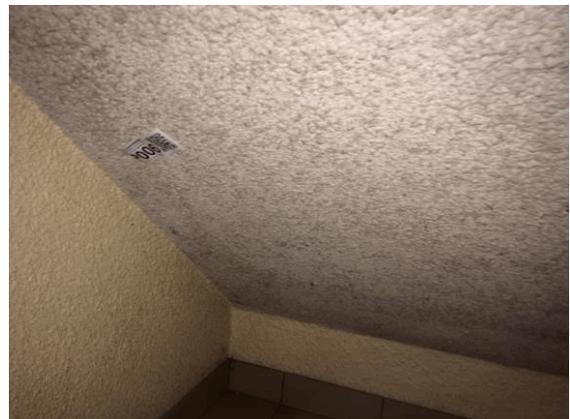
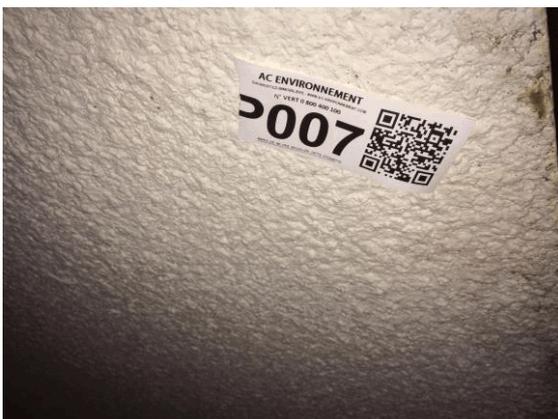
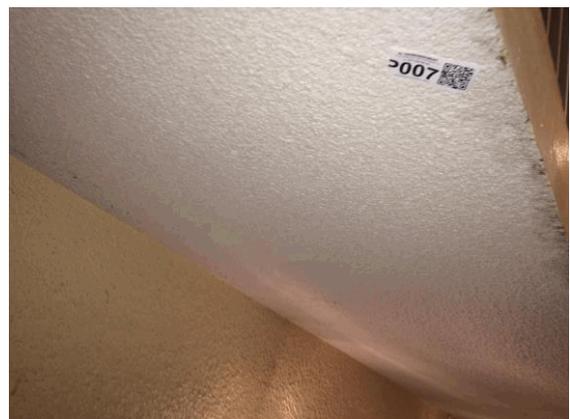
002OY000434 n°7 - 1 (P7)

002OY000434 n°7 - 2 (P7)

002OY000434 n°7 - 3 (P7)

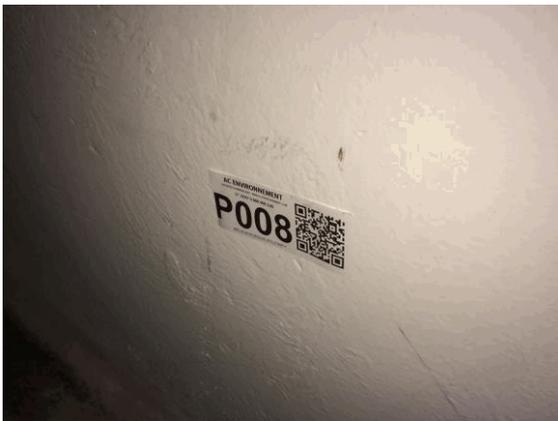
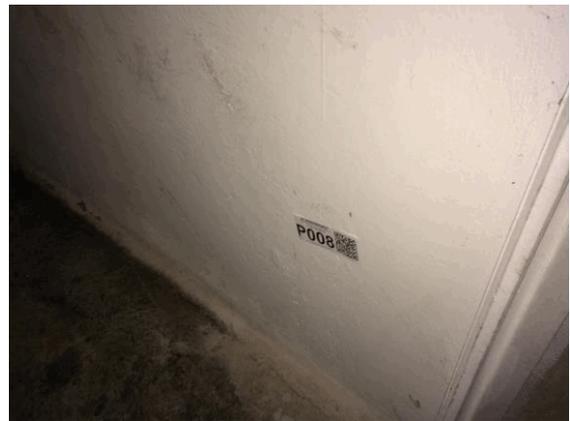
002OY000434 n°8 - 1 (P8)

002OY000434 n°8 - 2 (P8)

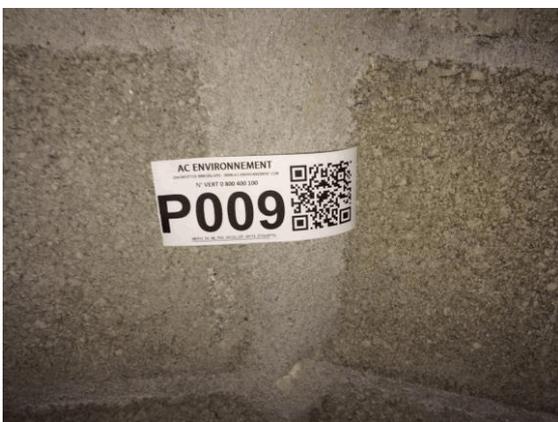
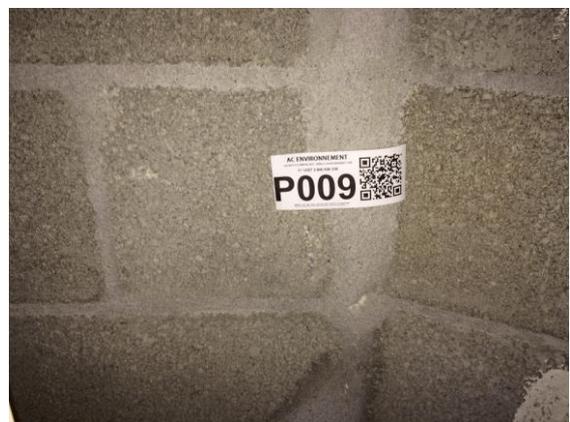
Vol 6 (VO)	Parois verticales intérieures et enduits	Murs et cloisons	Enduit ciment	B	P9	Réalisation d'un prélèvement	Joint d'assemblage des parpaings	P9	Enduit ciment	Négatif	Négatif sur analyse	
Vol 6 (VO) - Vol 3 (local vélo) - Vol 5 (GT) - Vol 4 (DGT)	Parois verticales intérieures et enduits	Murs et cloisons	Enduit ciment	B	P9 - S2 - S4 - S5	Sondage et extension de la zone homogène du prélèvement P9	Joint d'assemblage des parpaings	P9	Enduit ciment	Négatif	Négatif sur analyse	
Vol 4 (DGT)	Plafond et faux-plafonds	Plafonds	Enduit ciment	B	P11	Réalisation d'un prélèvement	Enduit débulage plafond brut	P11	Enduit ciment	Négatif	Négatif sur analyse	
Vol 5 (GT)	Plafond et faux-plafonds	Plafonds	Enduit ciment	B	S3	Sondage et extension de la zone homogène du prélèvement P11	Enduit débulage plafond brut	P11	Enduit ciment	Négatif	Négatif sur analyse	
Vol 5 (GT)	Parois verticales intérieures et enduits	Murs et cloisons	Enduit ciment	B	P12	Réalisation d'un prélèvement	Enduit débulage béton banché brut	P12	Enduit ciment	Négatif	Négatif sur analyse

002OY000434 n°9 - 1 (P9)

002OY000434 n°9 - 2 (P9)

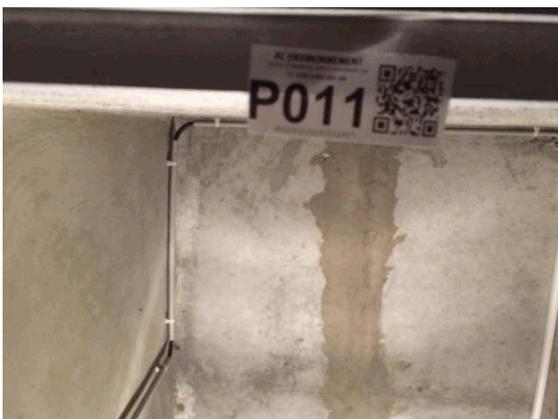
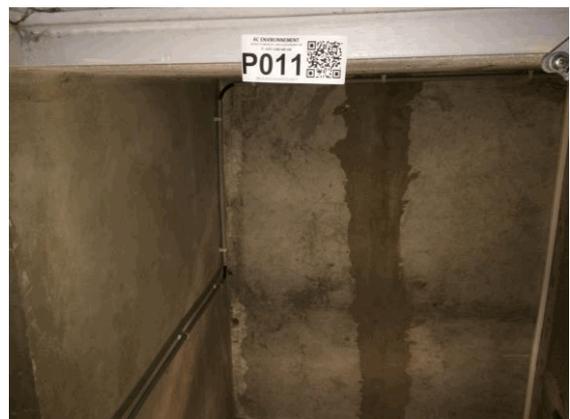
002OY000434 n°11 - 1 (P11)

002OY000434 n°11 - 2 (P11)

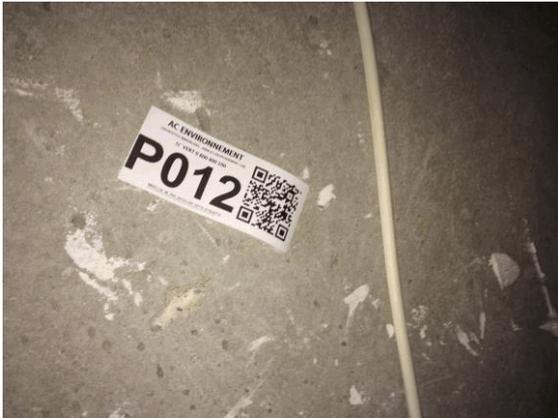
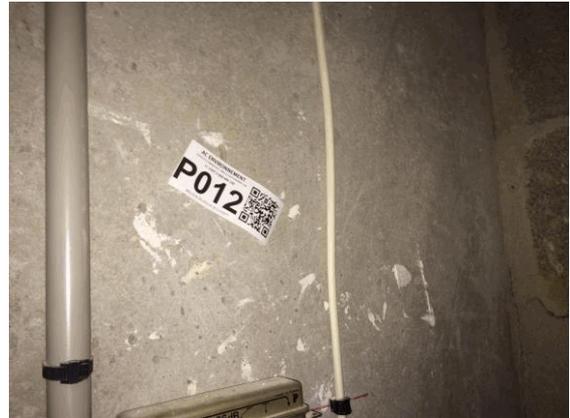
002OY000434 n°12 - 1 (P12)

002OY000434 n°12 - 2 (P12)

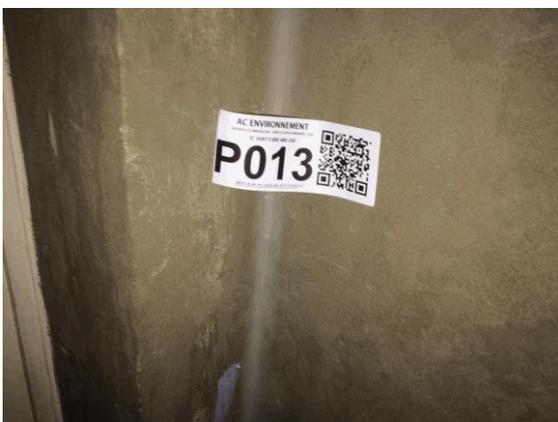
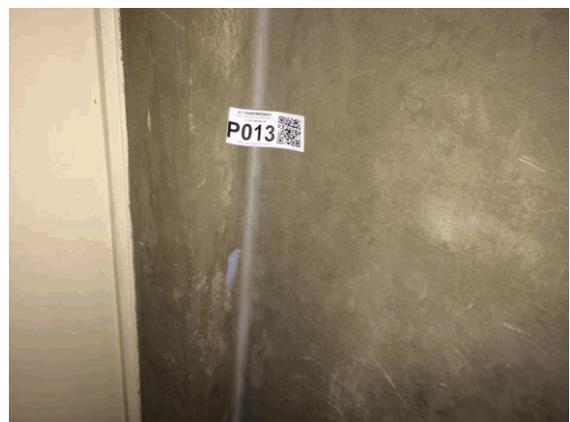
Vol 4 (DGT)	Parois verticales intérieures et enduits	Murs et cloisons	Enduit ciment	B	P13	Réalisation d'un prélèvement	Enduit lissé gris foncé	P13	Enduit ciment	Négatif	Négatif sur analyse	
Vol 4 (DGT)	Parois verticales intérieures et enduits	Murs et cloisons	Enduit ciment	B	P13	Sondage et extension de la zone homogène du prélèvement P13	Enduit lissé gris foncé	P13	Enduit ciment	Négatif	Négatif sur analyse	
Vol 3 (local vélo)	Plafond et faux-plafonds	Plafonds	Flocages	A	P16	Réalisation d'un prélèvement		P16	Matériau cotonneux blanc avec poussières	Négatif	Négatif sur analyse	
Vol 1 (Hall d'entrée)	Plafond et faux-plafonds	Plafonds	Flocages	A	S8	Sondage et extension de la zone homogène du prélèvement P16		P16	Matériau cotonneux blanc avec poussières	Négatif	Négatif sur analyse

002OY000434 n°13 - 1 (P13)

002OY000434 n°13 - 2 (P13)

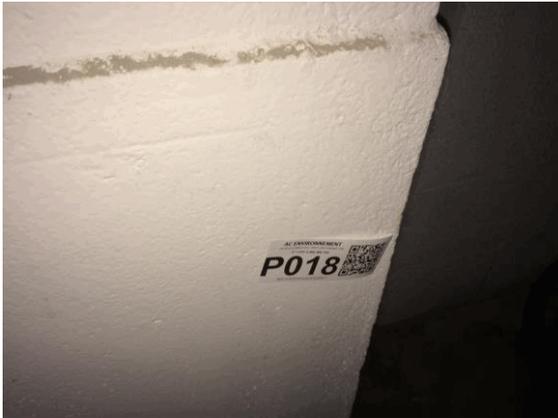
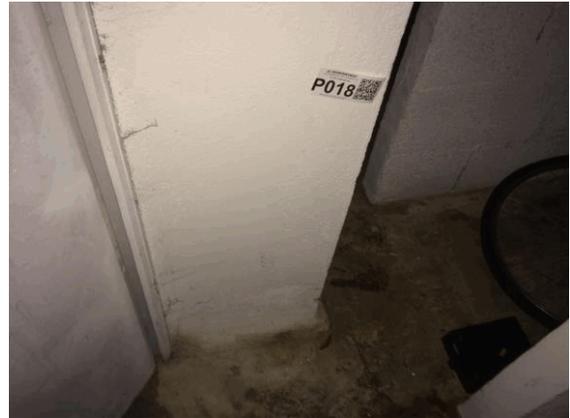
RDC												
Vol 6 (VO)	Parois verticales intérieures et enduits	Murs et cloisons	Enduit ciment	B	P18	Réalisation d'un prélèvement	En partie basse du mur parpaings	P18	Enduit ciment	Négatif	Négatif sur analyse	
Vol 6 (VO) - Vol 4 (DGT)	Parois verticales intérieures et enduits	Murs et cloisons	Enduit ciment	B	P18 - S9	Sondage et extension de la zone homogène du prélèvement P18	En partie basse du mur parpaings	P18	Enduit ciment	Négatif	Négatif sur analyse	
Vol 3 (local vélo)	Parois verticales intérieures et enduits	Murs et cloisons	Enduit ciment	B	P19	Réalisation d'un prélèvement	Rebouchage autour porte	P19	Enduit gris en vrac hétérogène	Négatif	Négatif sur analyse

002OY000434 n°18 - 1 (P18)

002OY000434 n°18 - 2 (P18)
