**Rapport de mission de repérage des matériaux et produits de la liste A et B contenant de l'amiante à intégrer au Dossier Technique Amiante (DTA)**

| Adresse : | RESIDENCE DU LAC |
| CP - Ville : | 53940 ST BERTHEVIN |
| Désignation : | Habitation (Parties communes) - Bâtiment composé de 1 cage et de 3 étages |

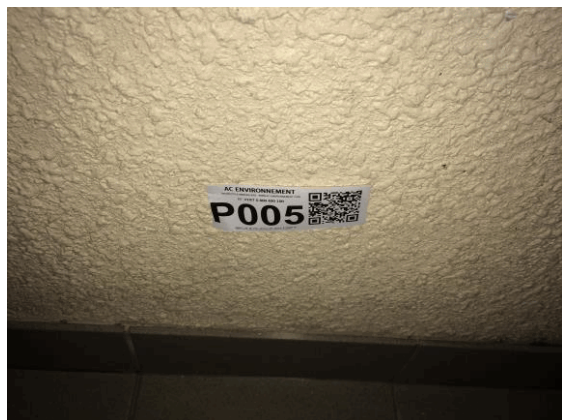
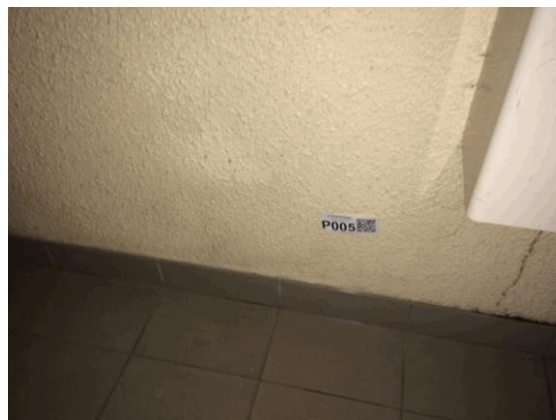
002OY000436 n°5 - 1 (P5)

| ETAGES | | | | | | | | | | | | |
|---|---|---|---|---|---|---|---|---|---|---|---|--|
| Vol 2 (accès lgt RDC) | Parois verticales intérieures et enduits | Murs et cloisons | Enduit plâtre | B | P5 | Réalisation d'un prélèvement | Enduit plâtre + peinture gouttelé beige | P5 | Enduit plâtreux blanc en vrac non séparable + matériau gris non séparable + peinture non séparable | Négatif | Négatif sur analyse | |

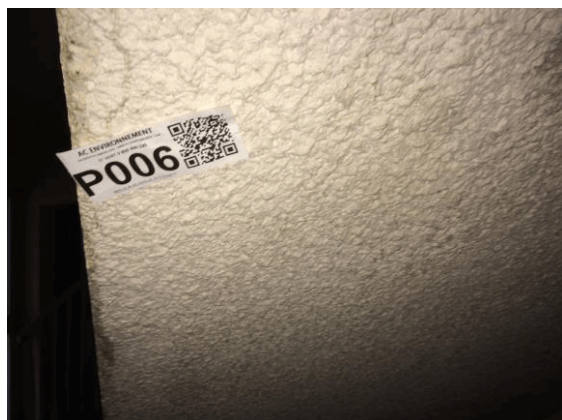
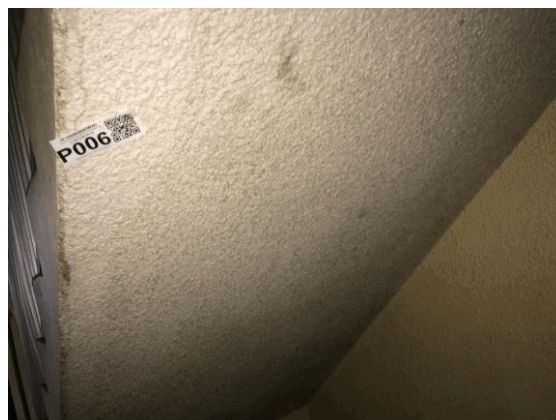
002OY000436 n°6 - 1 (P6)

| RDC | | | | | | | | | | | | |
|---|---|---|---|---|---|---|---|---|---|---|---|--|
| Vol 2 (accès lgt RDC) | Plafond et faux-plafonds | Plafonds | Enduit plâtre | B | P6 | Réalisation d'un prélèvement | Sous face escalier | P6 | Enduit plâtreux blanc en vrac non séparable + matériau gris non séparable + peinture non séparable | Négatif | Négatif sur analyse | |

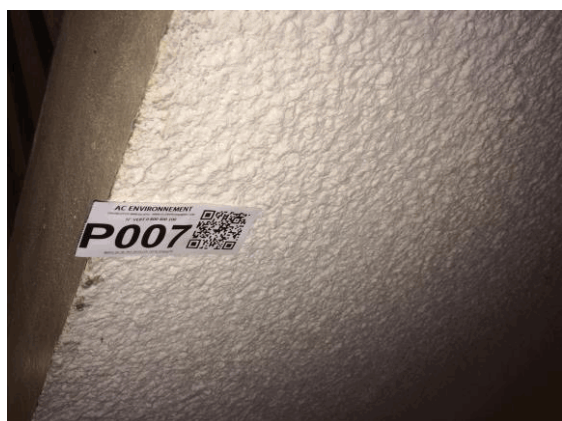
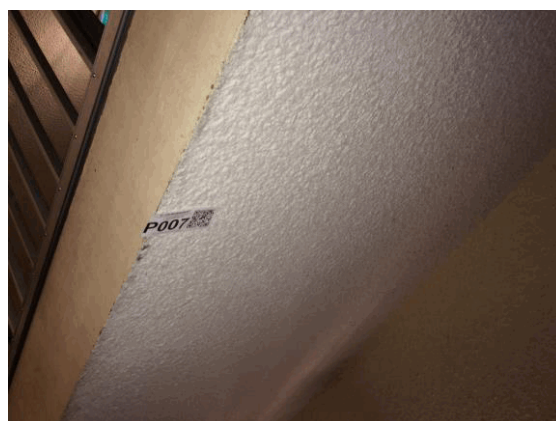
002OY000436 n°7 - 1 (P7)

| RDC | | | | | | | | | | | | |
|---|---|---|---|---|---|---|---|---|---|---|---|--|
| Vol 2 (accès lgt RDC) | Plafond et faux-plafonds | Plafonds | Enduit plâtre | B | P7 | Réalisation d'un prélèvement | Plafond dur droit (enduit goutté) | P7 | Enduit compact beige non séparable + matériau gris non séparable | Négatif | Négatif sur analyse | |

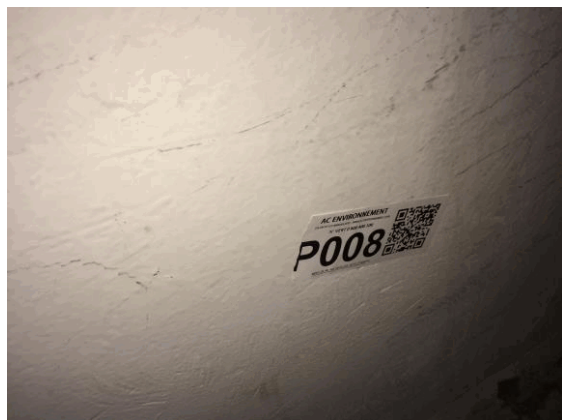
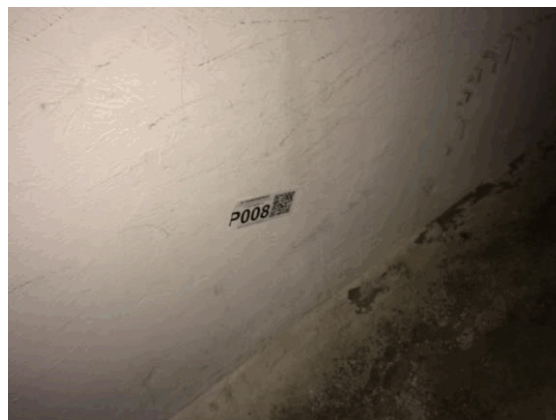
002OY000436 n°8 - 1 (P8)

| RDC | | | | | | | | | | | | |
|---|---|---|---|---|---|---|---|---|---|---|---|--|
| Vol 6 (VO) | Parois verticales intérieures et enduits | Murs et cloisons | Enduit ciment | B | P8 | Réalisation d'un prélèvement | Enduit débulage béton banché lissé blancs | P8 | Enduit gris en vrac non séparable + peinture non séparable | Négatif | Négatif sur analyse | |

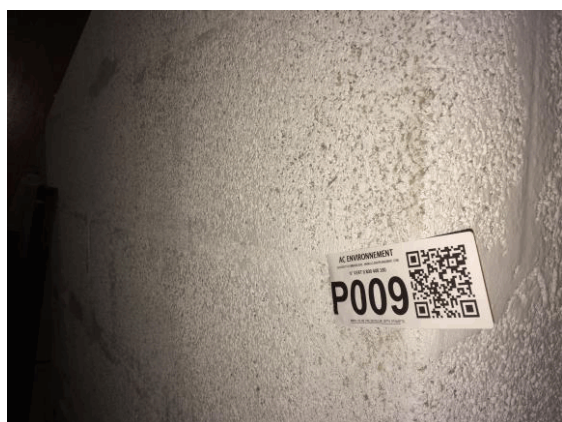
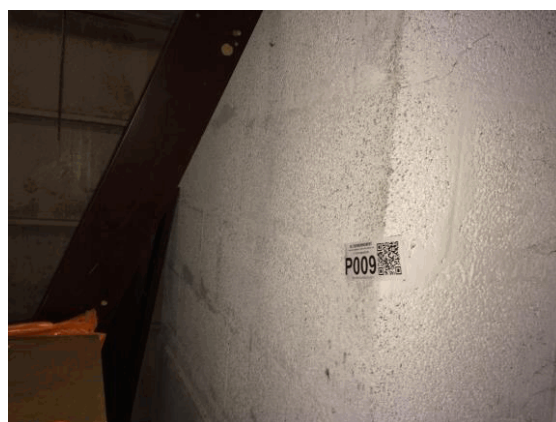
002OY000436 n°9 - 1 (P9)

| RDC | | | | | | | | | | | | |
|---|---|---|---|---|---|---|---|---|---|---|---|--|
| Vol 6 (VO) | Parois verticales intérieures et enduits | Murs et cloisons | Enduit ciment | B | P9 | Réalisation d'un prélèvement | Joint d'assemblage des parpaings | P9 | Enduit compact gris + peinture non séparable | Négatif | Négatif sur analyse | |

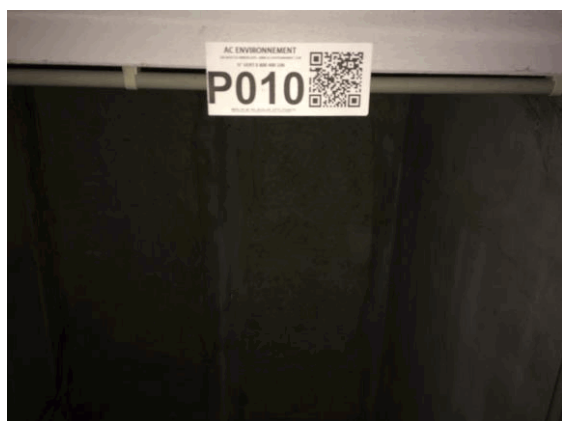
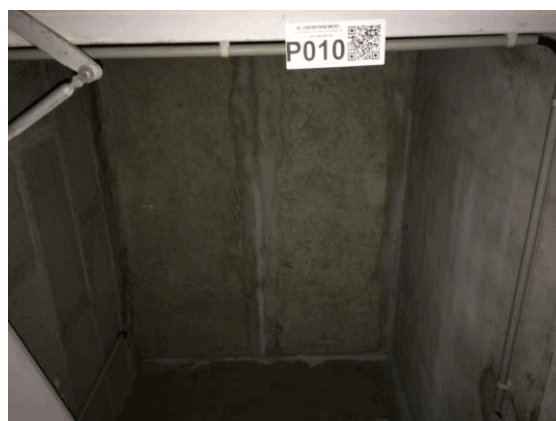
002OY000436 n°10 - 1 (P10)

| RDC | | | | | | | | | | | | |
|---|---|---|---|---|---|---|---|---|---|---|---|--|
| Vol 4 (DGT) | Plafond et faux-plafonds | Plafonds | Enduit ciment | B | P10 | Réalisation d'un prélèvement | Enduit débulage plafond brut | P10 | Enduit plâtreux blanc en vrac non séparable + matériau gris non séparable + peinture non séparable | Négatif | Négatif sur analyse | |

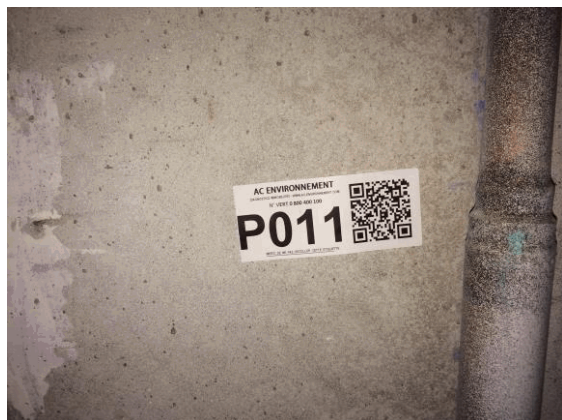
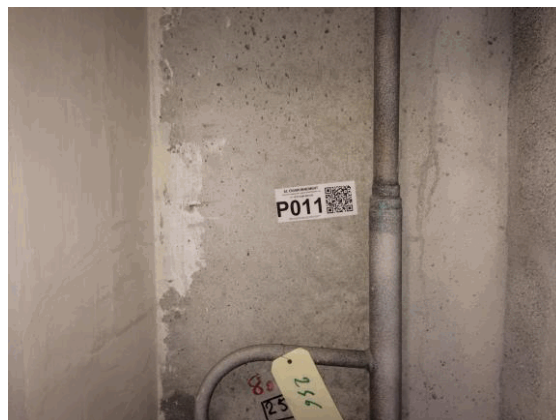
002OY000436 n°11 - 1 (P11)

| ETAGES | | | | | | | | | | | | |
|---|---|---|---|---|---|---|---|---|---|---|---|--|
| Vol 9 (GT R+1) | Parois verticales intérieures et enduits | Murs et cloisons | Enduit ciment | B | P11 | Réalisation d'un prélèvement | Enduit débulage béton banché brut | P11 | Enduit compact beige hétérogène + peinture non séparable | Négatif | Négatif sur analyse | |

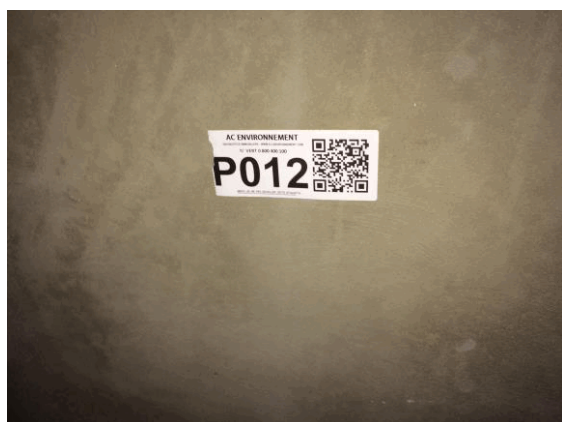
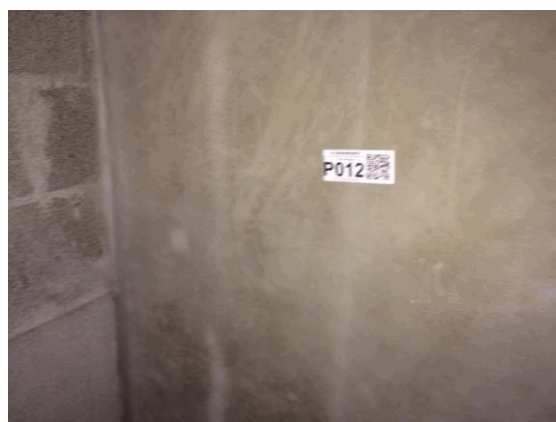
002OY000436 n°12 - 1 (P12)

| RDC | | | | | | | | | | | | |
|---|---|---|---|---|---|---|---|---|---|---|---|--|
| Vol 4 (DGT) | Parois verticales intérieures et enduits | Murs et cloisons | Enduit ciment | B | P12 | Réalisation d'un prélèvement | Enduit lissé gris foncé | P12 | Enduit gris en vrac hétérogène | Négatif | Négatif sur analyse | |

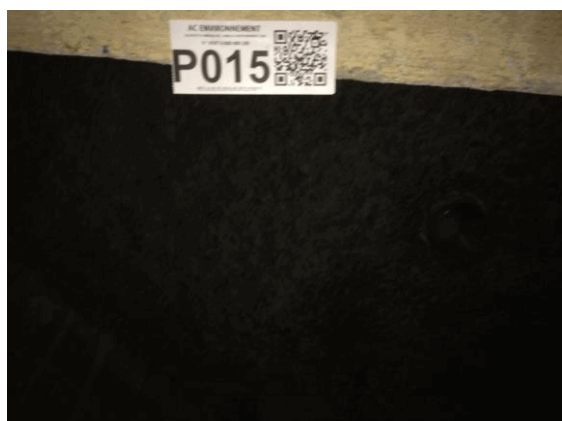
002OY000436 n°15 - 1 (P15)

| RDC | | | | | | | | | | | | |
|---|---|---|---|---|---|---|---|---|---|---|---|--|
| Vol 3 (local vélo) | Plafond et faux-plafonds | Plafonds | Flocages | A | P15 | Réalisation d'un prélèvement | | P15 | Matériau cotonneux gris + peinture non séparable | Négatif | Négatif sur analyse | |

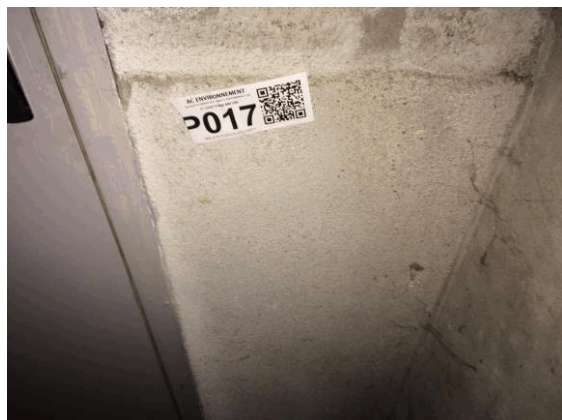
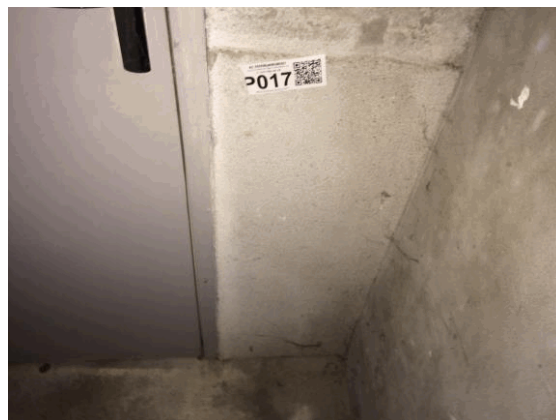
002OY000436 n°17 - 1 (P17)

| RDC | | | | | | | | | | | | |
|---|---|---|---|---|---|---|---|---|---|---|---|--|
| Vol 6 (VO) | Parois verticales intérieures et enduits | Murs et cloisons | Enduit ciment | B | P17 | Réalisation d'un prélèvement | En partie basse du mur parpaings | P17 | Enduit gris en vrac non séparable + peintures multiples non séparable | Négatif | Négatif sur analyse | |

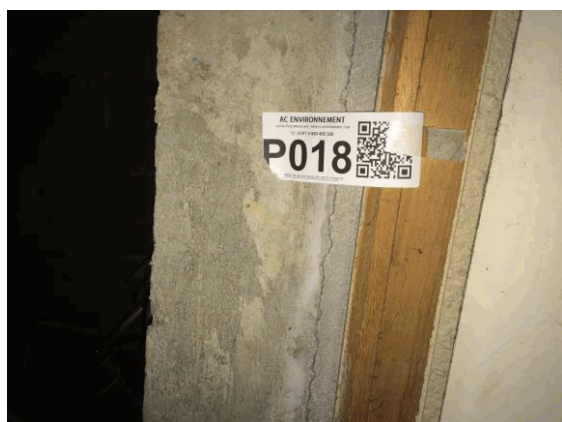
002OY000436 n°18 - 1 (P18)

| RDC | | | | | | | | | | | | |
|---|---|---|---|---|---|---|---|---|---|---|---|--|
| Vol 3 (local vélo) | Parois verticales intérieures et enduits | Murs et cloisons | Enduit ciment | B | P18 | Réalisation d'un prélèvement | Rebouchage autour porte | P18 | Enduit gris en vrac hétérogène | Négatif | Négatif sur analyse | |

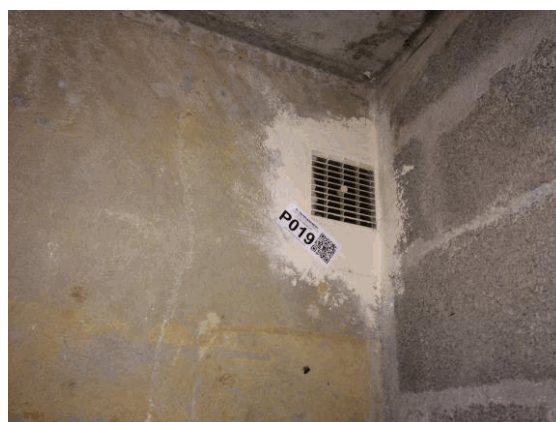
002OY000436 n°19 - 1 (P19)

| ETAGES | | | | | | | | | | | | |
|---|---|---|---|---|---|---|---|---|---|---|---|--|
| Vol 8 (VO R+1) | Parois verticales intérieures et enduits | Murs et cloisons | Enduit plâtre | B | P19 | Réalisation d'un prélèvement | Rebouchage autour ventilation vide ordures | P19 | Enduit plâtreux blanc en vrac non séparable + peinture non séparable | Négatif | Négatif sur analyse | |

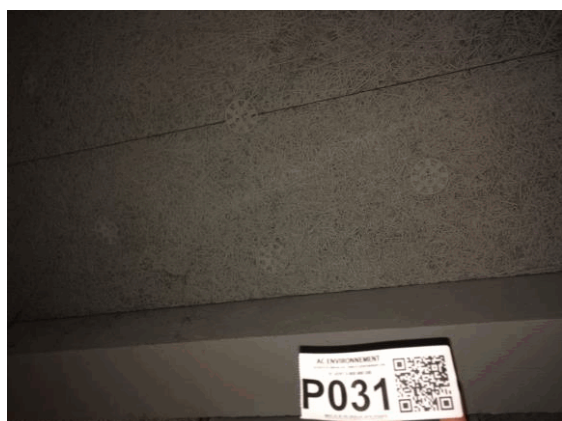
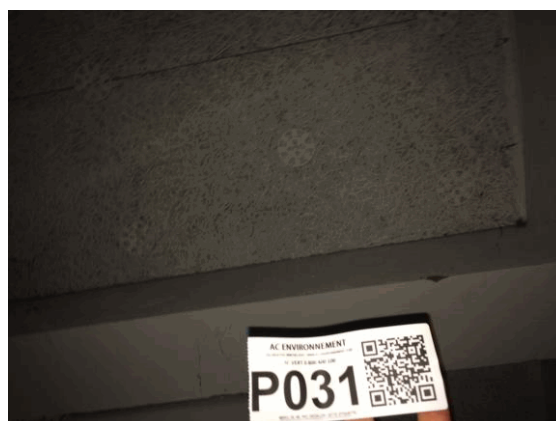
002OY000436 n°31 - 2 (P31)

| RDC | | | | | | | | | | | | |
|---|---|---|---|---|---|---|---|---|---|---|---|--|
| Vol 6 (VO) | Plafond et faux-plafonds | Plafonds | Enduit ciment | B | P31 | Réalisation d'un prélèvement | poutre + peinture | P31 | Enduit compact gris non séparable + peinture non séparable | Négatif | Négatif sur analyse | |
