## Rapport de mission de repérage des matériaux et produits de la liste A et B contenant de l'amiante à intégrer au Dossier Technique Amiante (DTA)

Adresse :	RESIDENCE DU LAC
CP - Ville :	53940 ST BERTHEVIN
Référence client :	_0032600015_
Rapport émis le :	27/03/2017
Désignation :	Habitation (Parties communes) - Bâtiment composé de 2 cages et de 3 étages

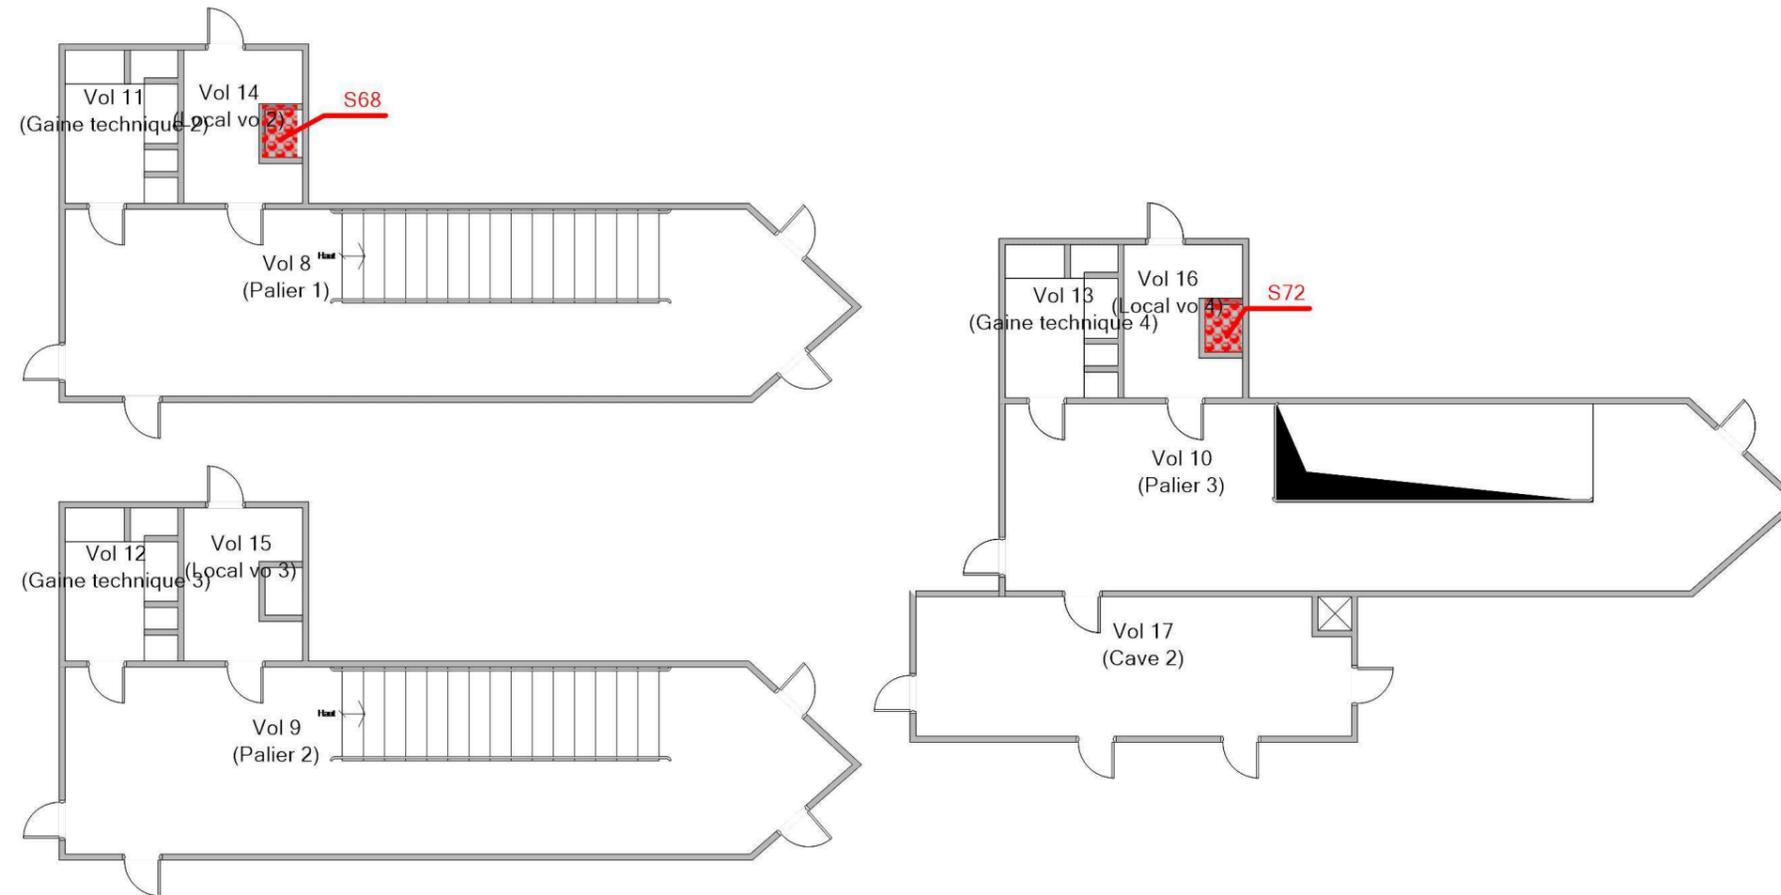
S68: Conduit en fibres-ciment

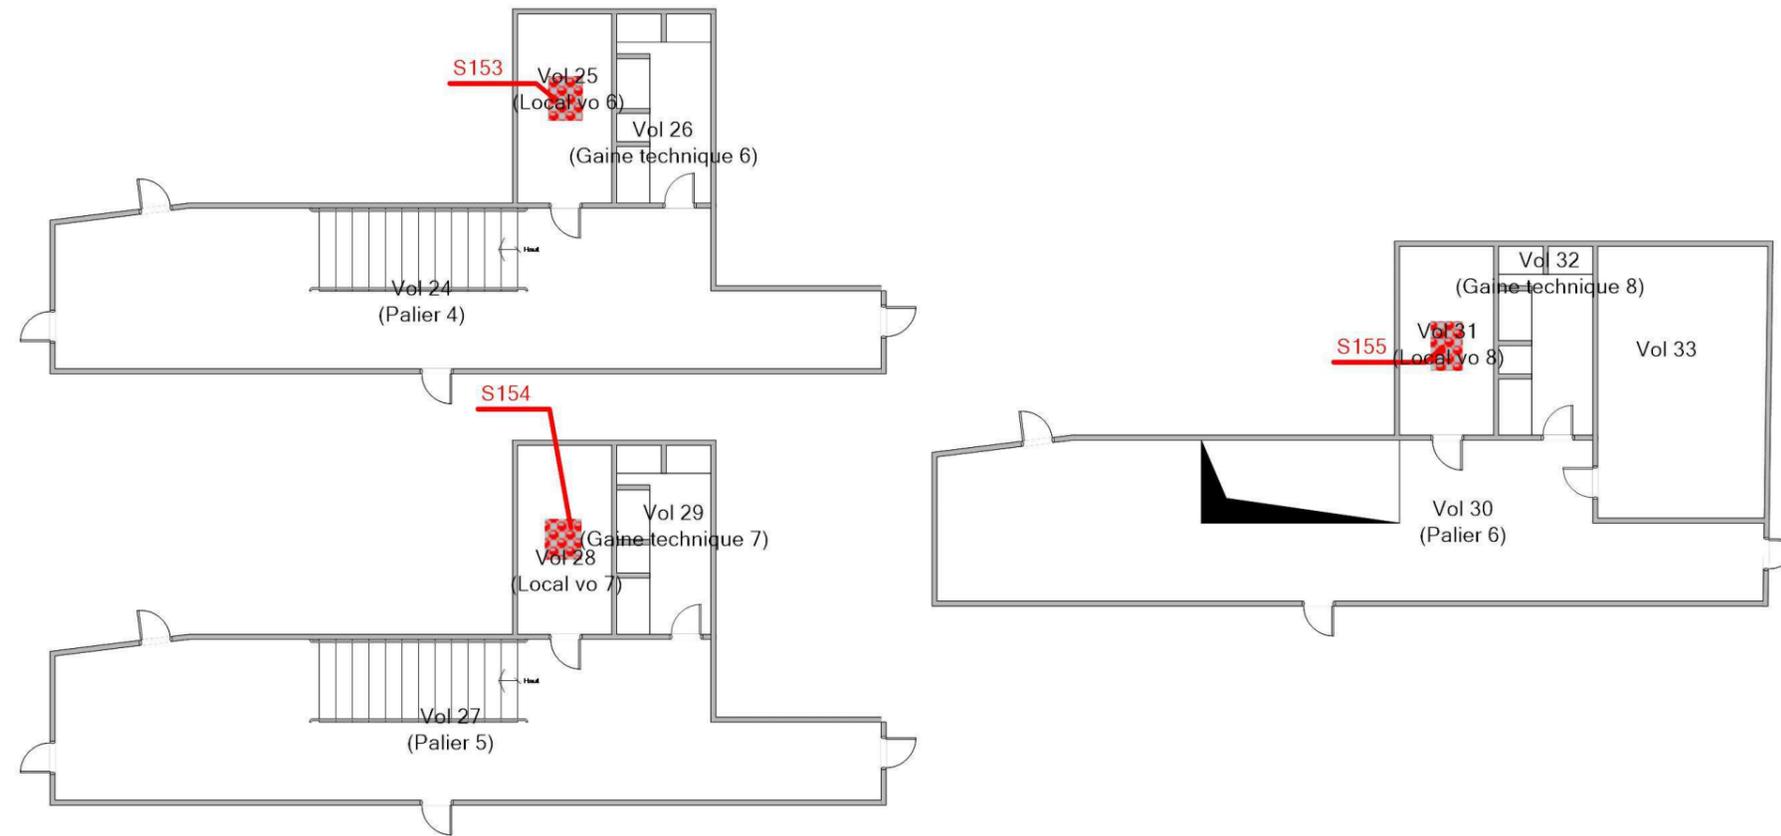
S155: Conduit en fibres-ciment

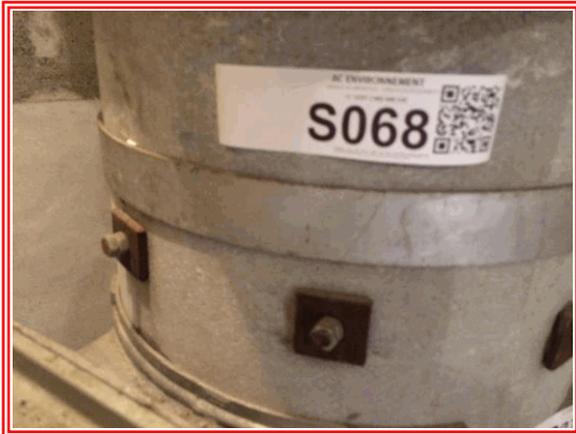
S68 - 1 (S68)

Réf commande :	002LQ000943	Materiau :	Conduit en fibres-ciment
Réf mesure :	S68	Destination du local :	
Date évaluation :	13/03/2017	Local ou zone homogène :	Vol 14 (Local vo 2)
Batiment :

Protection physique	Etat de dégradation	Etendue de la dégradation	Risque de dégradation lié à l'environnement du materiau	Résultat	
Protection physique étanche				EP	
Protection physique non étanche ou absence de protection physique	Matériau non dégradé		Risque de dégradation faible ou à terme	EP	
			Risque de dégradation rapide	AC1	
	Matériau dégradé	Ponctuelle		Risque faible d'extension de la dégradation	EP
				Risque d'extension à terme de la dégradation	AC1
		Généralisée		Risque d'extension rapide de la dégradation	AC2
					AC2

- a) Contrôler périodiquement que l'état de dégradation des matériaux et produits concernés ne s'aggrave pas et, le cas échéant, que leur protection demeure en bon état de conservation ;
- b) Rechercher, le cas échéant, les causes de dégradation et prendre les mesures appropriées pour les supprimer.

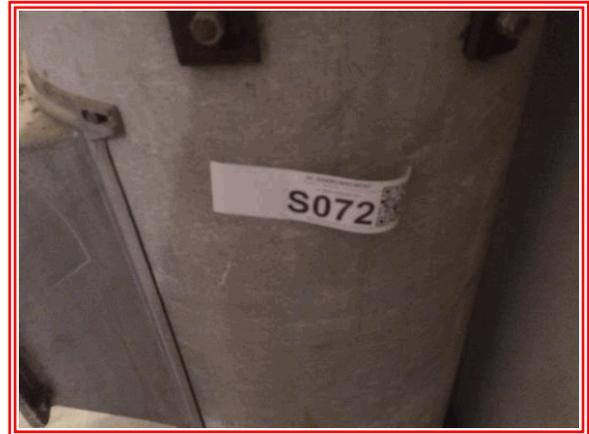
S72 - 1 (S72)

Protection physique	Etat de dégradation	Etendue de la dégradation	Risque de dégradation lié à l'environnement du materiau	Résultat	
Protection physique étanche				EP	
Protection physique non étanche ou absence de protection physique	Matériau non dégradé		Risque de dégradation faible ou à terme	EP	
			Risque de dégradation rapide	AC1	
	Matériau dégradé	Ponctuelle		Risque faible d'extension de la dégradation	EP
				Risque d'extension à terme de la dégradation	AC1
		Généralisée		Risque d'extension rapide de la dégradation	AC2
					AC2

- a) Contrôler périodiquement que l'état de dégradation des matériaux et produits concernés ne s'aggrave pas et, le cas échéant, que leur protection demeure en bon état de conservation ;
- b) Rechercher, le cas échéant, les causes de dégradation et prendre les mesures appropriées pour les supprimer.

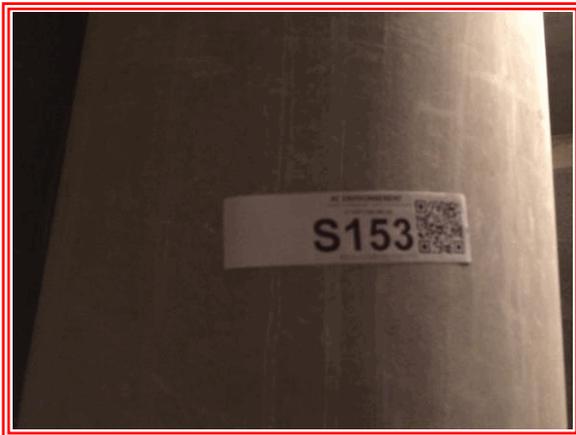
S153 - 1 (S153)

Protection physique	Etat de dégradation	Etendue de la dégradation	Risque de dégradation lié à l'environnement du matériau	Résultat	
Protection physique étanche				EP	
Protection physique non étanche ou absence de protection physique	Matériau non dégradé		Risque de dégradation faible ou à terme	EP	
			Risque de dégradation rapide	AC1	
	Matériau dégradé	Ponctuelle		Risque faible d'extension de la dégradation	EP
				Risque d'extension à terme de la dégradation	AC1
		Généralisée		Risque d'extension rapide de la dégradation	AC2
					AC2

- a) Contrôler périodiquement que l'état de dégradation des matériaux et produits concernés ne s'aggrave pas et, le cas échéant, que leur protection demeure en bon état de conservation ;
- b) Rechercher, le cas échéant, les causes de dégradation et prendre les mesures appropriées pour les supprimer.

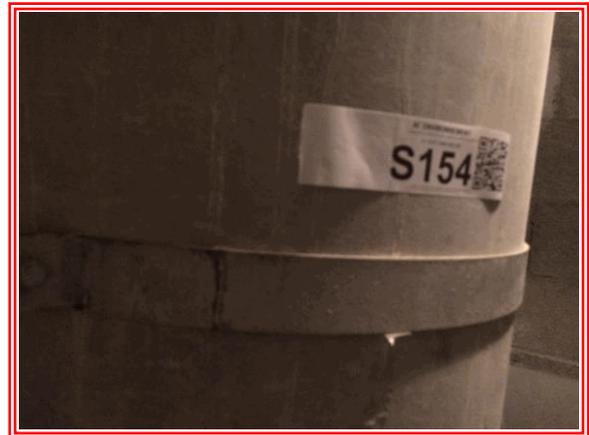
S154 - 1 (S154)

Protection physique	Etat de dégradation	Etendue de la dégradation	Risque de dégradation lié à l'environnement du matériau	Résultat	
Protection physique étanche				EP	
Protection physique non étanche ou absence de protection physique	Matériau non dégradé		Risque de dégradation faible ou à terme	EP	
			Risque de dégradation rapide	AC1	
			Risque faible d'extension de la dégradation	EP	
	Matériau dégradé	Ponctuelle		Risque d'extension à terme de la dégradation	AC1
				Risque d'extension rapide de la dégradation	AC2
		Généralisée			AC2

- Contrôler périodiquement que l'état de dégradation des matériaux et produits concernés ne s'aggrave pas et, le cas échéant, que leur protection demeure en bon état de conservation ;
- Rechercher, le cas échéant, les causes de dégradation et prendre les mesures appropriées pour les supprimer.

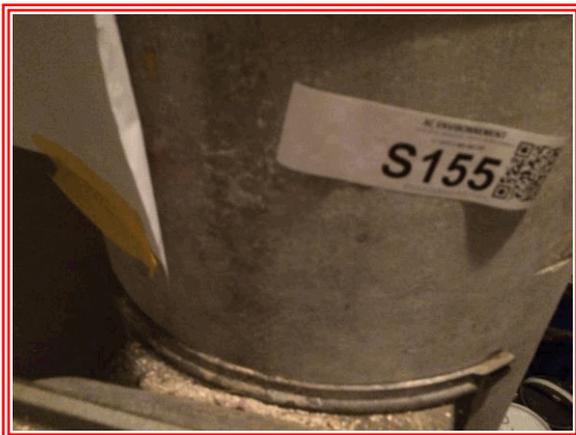
S155 - 1 (S155)

Protection physique	Etat de dégradation	Etendue de la dégradation	Risque de dégradation lié à l'environnement du matériau	Résultat	
Protection physique étanche				EP	
Protection physique non étanche ou absence de protection physique	Matériau non dégradé		Risque de dégradation faible ou à terme	EP	
			Risque de dégradation rapide	AC1	
	Matériau dégradé	Ponctuelle		Risque faible d'extension de la dégradation	EP
				Risque d'extension à terme de la dégradation	AC1
		Généralisée		Risque d'extension rapide de la dégradation	AC2
					AC2

- a) Contrôler périodiquement que l'état de dégradation des matériaux et produits concernés ne s'aggrave pas et, le cas échéant, que leur protection demeure en bon état de conservation ;
- b) Rechercher, le cas échéant, les causes de dégradation et prendre les mesures appropriées pour les supprimer.
