## Rapport de mission de repérage des matériaux et produits de la liste A et B contenant de l'amiante à intégrer au Dossier Technique Amiante (DTA)

Adresse :	RES LAC
CP - Ville :	53940 ST BERTHEVIN
Référence client :	_0032700016_
Rapport émis le :	13/06/2016
Désignation :	Habitation (Parties communes) - Bâtiment composé de 2 cages et de 3 étages

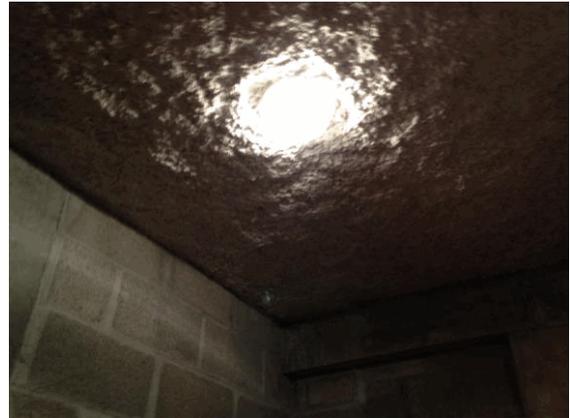
002HD000715 n°35 - 1 (P35)

Vol 4 (dgt)	Plafond et faux-plafonds	Plafonds	Flocages	A	P35	Réalisation d'un prélèvement		P35	Matériau cotonneux blanc	Négatif	Négatif sur analyse	
Vol 6 (accès locaux) - Vol 8 (local vélo) - Vol 7 (local poubelle)	Plafond et faux-plafonds	Plafonds	Flocages	A	S72 - S73 - S74	Sondage et extension de la zone homogène du prélèvement P35		P35	Matériau cotonneux blanc	Négatif	Négatif sur analyse	
Vol 4 (dgt)	Conduits, canalisations et équipements	Conduit eau	Calorifugeage	A	P36	Réalisation d'un prélèvement		P36	Matériau noir en mousse	Négatif	Négatif sur analyse	
Vol 5 (gaine technique) - Vol 7 (local poubelle)	Conduits, canalisations et équipements	Conduit eau	Calorifugeage	A	S75 - P36 - S83	Sondage et extension de la zone homogène du prélèvement P36		P36	Matériau noir en mousse	Négatif	Négatif sur analyse	
<b>Vol 5 (gaine technique)</b>	<b>Conduits, canalisations et équipements</b>	<b>Conduit air</b>	<b>Conduit en fibres-ciment</b>	<b>B</b>	<b>S84</b>	<b>Au sol dans gaine technique</b>					<b>Présence sur jugement personnel de l'opérateur de repérage</b>	<b>EP</b>

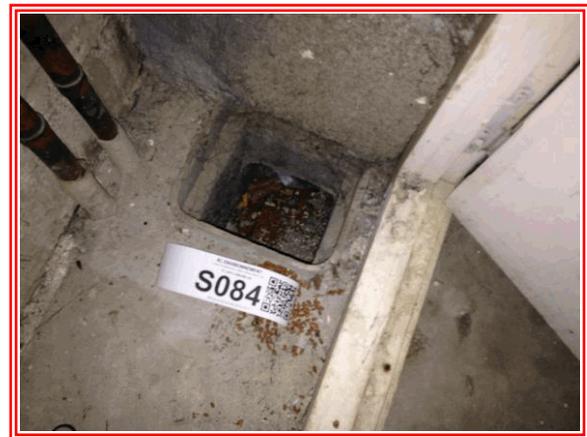
S84 - 1 (S84)

Réf commande :	002HD000715	Matériau :	Conduit en fibres-ciment
Réf mesure :	S84	Destination du local :	
Date évaluation :	19/01/2016	Local ou zone homogène :	Vol 5 (gaine technique)
Batiment :

- a) Contrôler périodiquement que l'état de dégradation des matériaux et produits concernés ne s'aggrave pas et, le cas échéant, que leur protection demeure en bon état de conservation ;
- b) Rechercher, le cas échéant, les causes de dégradation et prendre les mesures appropriées pour les supprimer.

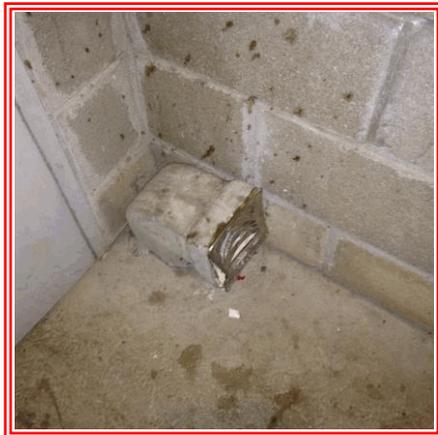
S104 - 1 (S104)

Réf commande :	002HD000715	Matériau :	Conduit en fibres-ciment
Réf mesure :	S104	Destination du local :	Vol 29
Date évaluation :	19/01/2016	Local ou zone homogène :	(local commun)
Batiment :

Résultat :	Evaluation périodique
Commentaire :

- a) Contrôler périodiquement que l'état de dégradation des matériaux et produits concernés ne s'aggrave pas et, le cas échéant, que leur protection demeure en bon état de conservation ;
- b) Rechercher, le cas échéant, les causes de dégradation et prendre les mesures appropriées pour les supprimer.

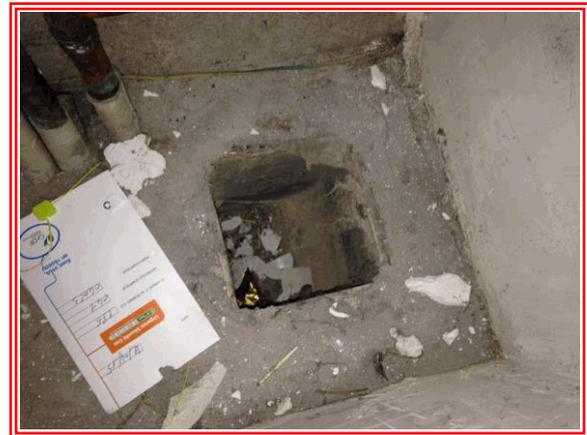
S105 - 1 (S105)

Réf commande :	002HD000715	Matériau :	Conduit en fibres-ciment
Réf mesure :	S105	Destination du local :	
Date évaluation :	19/01/2016	Local ou zone homogène :	Vol 27 (accès lgt)
Batiment :

Résultat :	Evaluation périodique
Commentaire :

- a) Contrôler périodiquement que l'état de dégradation des matériaux et produits concernés ne s'aggrave pas et, le cas échéant, que leur protection demeure en bon état de conservation ;
- b) Rechercher, le cas échéant, les causes de dégradation et prendre les mesures appropriées pour les supprimer.

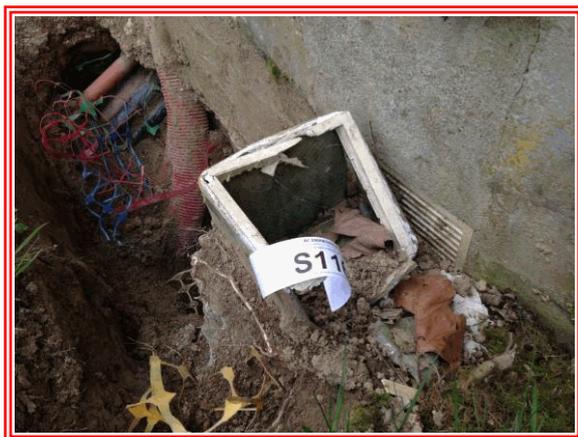
S116 - 1 (S116)

Vol 40 (Façade arrière Cage 46)	Conduits, canalisations et équipements	Conduit air	Conduit en fibres-ciment	B	S116						Présence sur jugement personnel de l'opérateur de repérage	AC2
<b>PC ETAGE_cage 46</b>												
Vol 15 (accès logement)	Parois verticales intérieures et enduits	Murs et cloisons	Enduit ciment	B	P6	Réalisation d'un prélèvement	Porteur	P6	Enduit gris + peinture non séparable	Négatif	Négatif sur analyse	
Vol 15 (accès logement) - Vol 16 (esc R+3) - Vol 12 (accès logement) - Vol 13 (esc R+2) - Vol 9 (accès logement) - Vol 10 (esc R+1)	Parois verticales intérieures et enduits	Murs et cloisons	Enduit ciment	B	P6 - S1 - S20 - S21 - S22 - S23	Sondage et extension de la zone homogène du prélèvement P6	Porteur	P6	Enduit gris + peinture non séparable	Négatif	Négatif sur analyse	
Vol 17 (gaine technique)	Parois verticales intérieures et enduits	Murs et cloisons	Enduit ciment	B	P12	Réalisation d'un prélèvement	Mur porteur (enduit sur béton banché)	P12	Enduit gris en vrac + peinture non séparable	Négatif	Négatif sur analyse
