Rapport de mission de repérage des matériaux et produits de la liste A et B contenant de l'amiante à intégrer au Dossier Technique Amiante (DTA)

Adresse :	LE PONCEAU
CP - Ville :	53000 LAVAL
Référence client :	_0033200002_
Rapport émis le :	18/03/2016
Désignation :	Habitation (Parties communes) - Bâtiment composé de 5 cages et de 1 étage

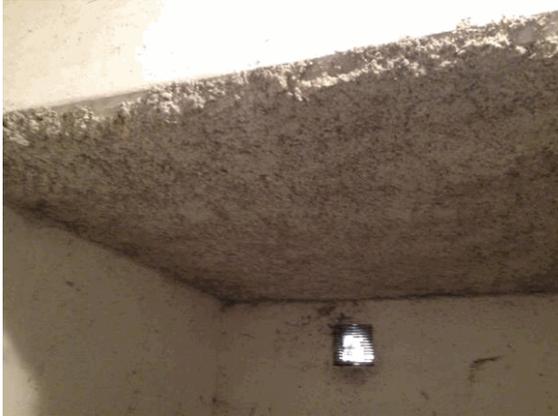
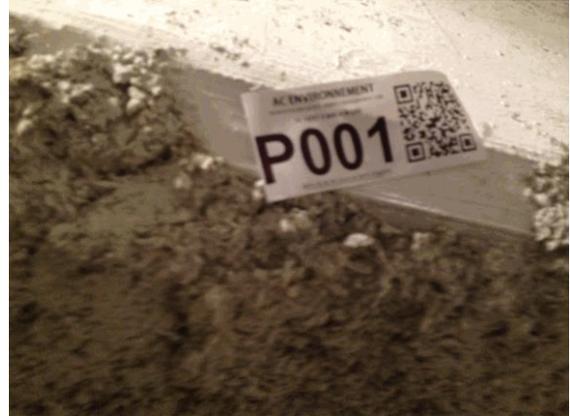
002FH001402 n°1 - 1 (P1)

Néant												
Néant	Néant	Néant	Néant	Néant	Néant	Néant	Néant	Néant	Néant	Néant	Néant	
SOUS-SOL												
Vol 7 (Local poubelle)	Plafond et faux-plafonds	Plafonds	Flocages	A	P1	Réalisation d'un prélèvement		P1	Flocage blanchâtre pelotonneux avec peinture et poussières inséparables	Négatif	Négatif sur analyse	
Vol 1 (Garage) - Vol 4 (Sas 2) - Vol 3 (Sas 1) - Vol 2 (accès sous-sol cage 18 BIS)	Plafond et faux-plafonds	Plafonds	Flocages	A	S1 - S2 - S3 - S4 - S5	Sondage et extension de la zone homogène du prélèvement P1		P1	Flocage blanchâtre pelotonneux avec peinture et poussières inséparables	Négatif	Négatif sur analyse	
Vol 1 (Garage)	Parois verticales intérieures et enduits	Murs et cloisons	Enduit ciment	B	P2	Réalisation d'un prélèvement	sur murs banchés et poutres	P2	Enduit gris compact	Négatif	Négatif sur analyse

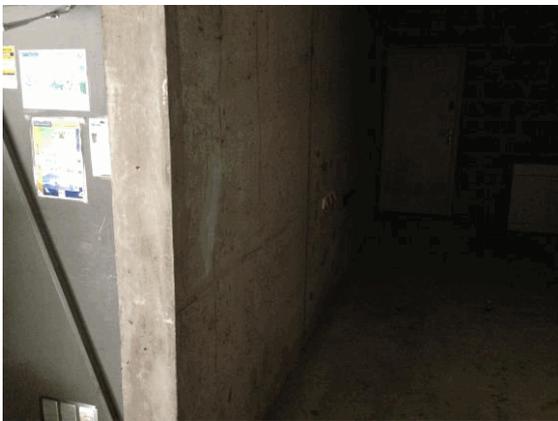
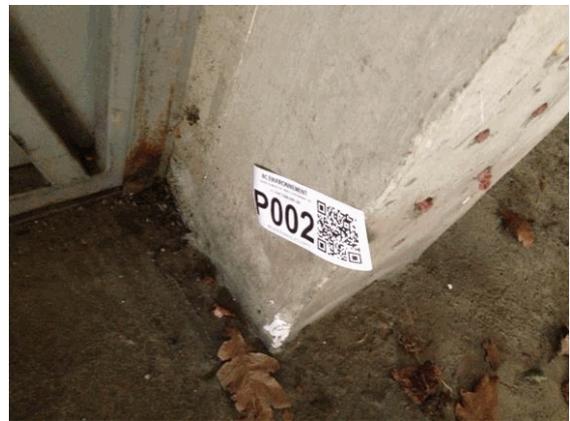
002FH001402 n°2 - 1 (P2)

Vol 1 (Garage) - Vol 3 (Sas 1) - Vol 4 (Sas 2)	Parois verticales intérieures et enduits	Murs et cloisons	Enduit ciment	B	P2 - S6 - S7	Sondage et extension de la zone homogène du prélèvement P2	sur murs banchés et poutres	P2	Enduit gris compact	Négatif	Négatif sur analyse	
Vol 1 (Garage)	Parois verticales intérieures et enduits	Murs et cloisons	Enduit ciment	B	P6	Réalisation d'un prélèvement	scellements mur/poutres	P6	Enduit gris en vrac	Négatif	Négatif sur analyse	
Vol 1 (Garage) - Vol 7 (Local poubelle)	Parois verticales intérieures et enduits	Murs et cloisons	Enduit ciment	B	S22 - S23 - S24 - S25 - S26 - S27 - S28 - S29 - S30 - S31 - S32	Sondage et extension de la zone homogène du prélèvement P6	scellements mur/poutres	P6	Enduit gris en vrac	Négatif	Négatif sur analyse	
Vol 1 (Garage)	Parois verticales intérieures et enduits	Murs et cloisons	Enduit ciment	B	P9	Réalisation d'un prélèvement	jointure agglos	P9	Enduit gris en vrac	Négatif	Négatif sur analyse

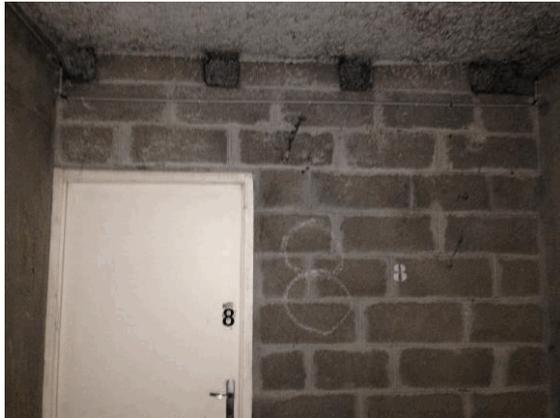
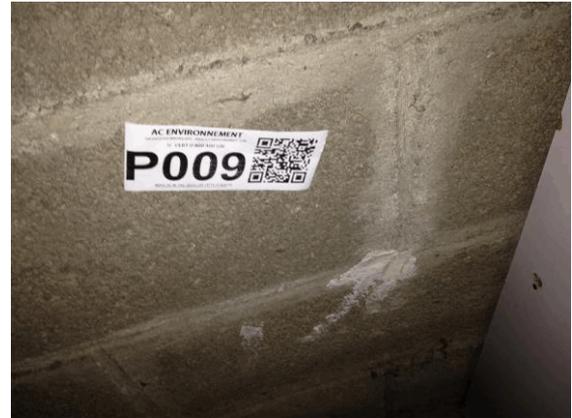
002FH001402 n°9 - 1 (P9)

Vol 1 (Garage)	Parois verticales intérieures et enduits	Murs et cloisons	Enduit ciment	B	P9 - S52	Sondage et extension de la zone homogène du prélèvement P9	jointure agglos	P9	Enduit gris en vrac	Négatif	Négatif sur analyse

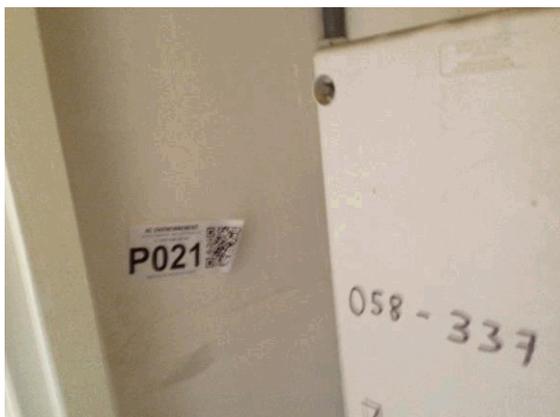
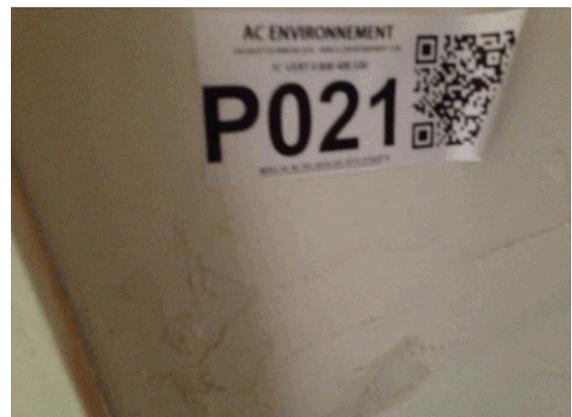
002FH001402 n°21 - 1 (P21)

Vol 9 (Palier 1) - Vol 10 (Palier 2)	Parois verticales intérieures et enduits	Murs et cloisons	Enduit plâtre	B	P21 - S74 - S75	Sondage et extension de la zone homogène du prélèvement P21	jointures carreaux de platre	P21	Enduit blanchâtre plâtreux en vrac avec peinture inséparable	Négatif	Négatif sur analyse	
Vol 9 (Palier 1)	Plafond et faux-plafonds	Plafonds	Enduit plâtre	B	P26	Réalisation d'un prélevement	rebouchage passage reseaux	P26	Enduit blanchâtre plâtreux en vrac avec peinture inséparable	Négatif	Négatif sur analyse	
Vol 10 (Palier 2)	Plafond et faux-plafonds	Plafonds	Enduit plâtre	B	S70	Sondage et extension de la zone homogène du prélèvement P26	rebouchage passage reseaux	P26	Enduit blanchâtre plâtreux en vrac avec peinture inséparable	Négatif	Négatif sur analyse	
FACADE AVANT 1

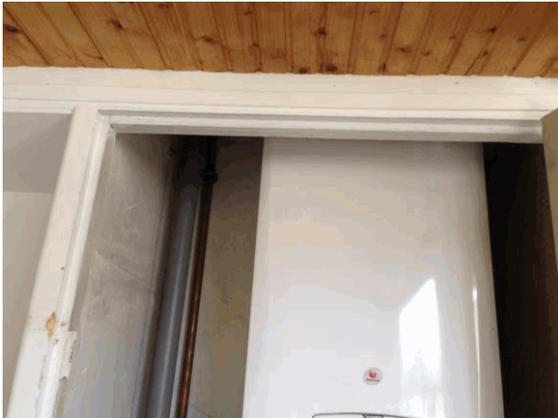
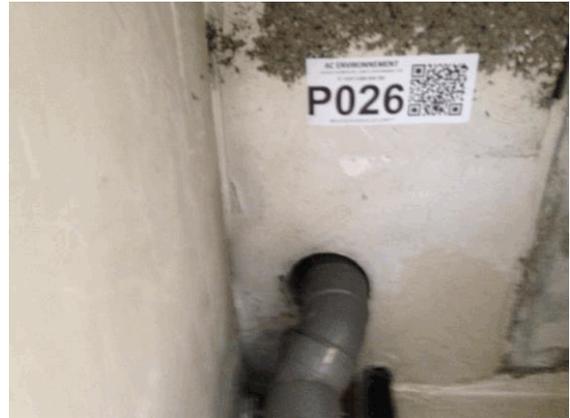
002FH001402 n°26 - 1 (P26)

CAGE 18												
Vol 15 (Palier 7) - Vol 16 (Palier 8)	Plafond et faux-plafonds	Plafonds	Enduit plâtre	B	S177 - S178	Sondage et extension de la zone homogène du prélèvement P26	rebouchage passage reseaux	P26	Enduit blanchâtre plâtreux en vrac avec peinture inséparable	Négatif	Négatif sur analyse	
CAGE 18 BIS												
Vol 17 (Palier 9) - Vol 18 (Palier 10)	Parois verticales intérieures et enduits	Murs et cloisons	Enduit plâtre	B	S139 - S140	Sondage et extension de la zone homogène du prélèvement P20		P20	Enduit blanchâtre plâtreux en vrac avec peinture inséparable	Négatif	Négatif sur analyse	
Vol 17 (Palier 9) - Vol 18 (Palier 10)	Parois verticales intérieures et enduits	Murs et cloisons	Enduit plâtre	B	S147 - S148	Sondage et extension de la zone homogène du prélèvement P21	jointures carreaux de platre	P21	Enduit blanchâtre plâtreux en vrac avec peinture inséparable	Négatif	Négatif sur analyse

Vol 17 (Palier 9) - Vol 18 (Palier 10)	Plafond et faux-plafonds	Plafonds	Enduit plâtre	B	S179 - S180	Sondage et extension de la zone homogène du prélèvement P26	rebouchage passage reseaux	P26	Enduit blanchâtre plâtreux en vrac avec peinture inséparable	Négatif	Négatif sur analyse	
CAGE 22												
Vol 9 (Palier 1)	Parois verticales intérieures et enduits	Murs et cloisons	Enduit plâtre	B	P20	Réalisation d'un prélevement		P20	Enduit blanchâtre plâtreux en vrac avec peinture inséparable	Négatif	Négatif sur analyse	
Vol 10 (Palier 2)	Parois verticales intérieures et enduits	Murs et cloisons	Enduit plâtre	B	S76	Sondage et extension de la zone homogène du prélèvement P20		P20	Enduit blanchâtre plâtreux en vrac avec peinture inséparable	Négatif	Négatif sur analyse	
Vol 9 (Palier 1)	Parois verticales intérieures et enduits	Murs et cloisons	Enduit plâtre	B	P21	Réalisation d'un prélevement	jointures carreaux de platre	P21	Enduit blanchâtre plâtreux en vrac avec peinture inséparable	Négatif	Négatif sur analyse
