## Rapport de mission de repérage des matériaux et produits de la liste A et B contenant de l'amiante à intégrer au Dossier Technique Amiante (DTA)

| Adresse : | LE ROQUEREAU |
| CP - Ville : | 53300 AMBRIERES LES VALLEES |
| Désignation : | Habitation (Parties communes) - Bâtiment composé de 2 cages et de 2 étages |

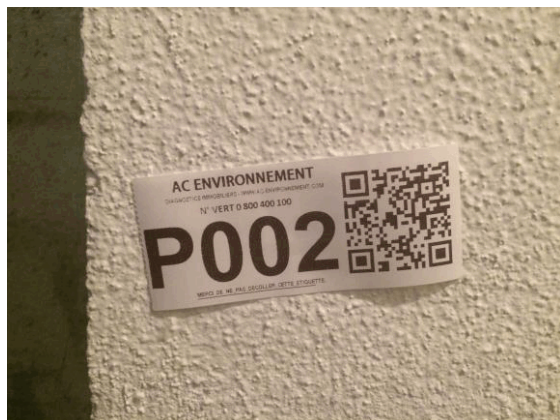
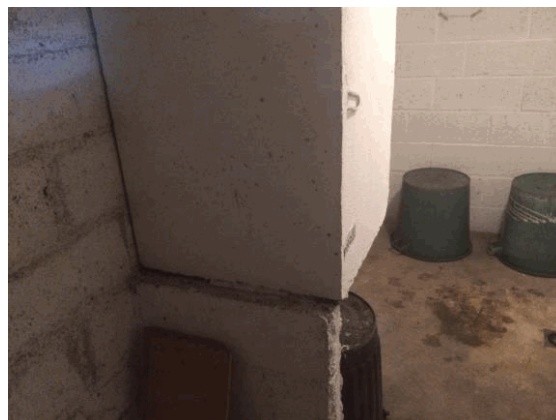
002HD001429 n°2 - 1 (P2)

| | | | | | Descriptif de l'action menée | | | Laboratoire | | | Conclusion | Etat de conserva-<br>tion |
|---|---|---|---|---|---|---|---|---|---|---|---|---|
| Vol 2 (local poubelle) | Parois verticales intérieures et enduits | Murs et cloisons | Enduit ciment | B | P2 | Réalisation d'un prélèvement | Vide ordure | P2 | Enduit gris en vrac hétérogène non séparable + peinture non séparable | Négatif | Négatif sur analyse | |

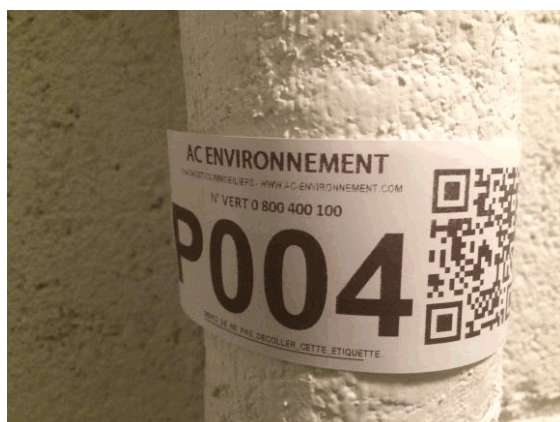
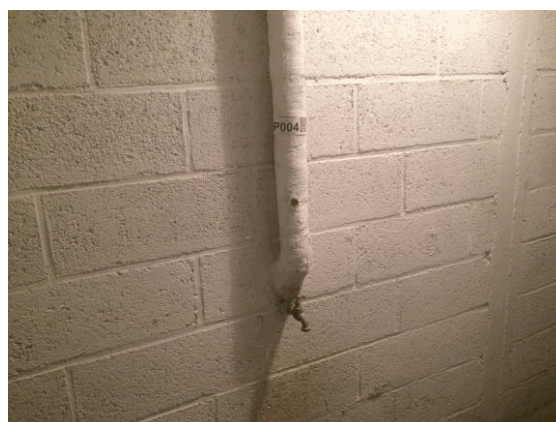
002HD001429 n°4 - 1 (P4)

| | | | | | Descriptif de l'action menée | | | Laboratoire | | | Conclusion | Etat de conserva-<br>tion |
|---|---|---|---|---|---|---|---|---|---|---|---|---|
| Vol 2 (local poubelle) | Conduits, canalisations et équipements | Conduit eau | Calorifugeage | A | P4 | Réalisation d'un prélèvement | Laine + tresse + enduit | P4 | Matériau fibreux jaune avec poussières + toile blanche plâtrée en vrac non séparable | Négatif | Négatif sur analyse | |

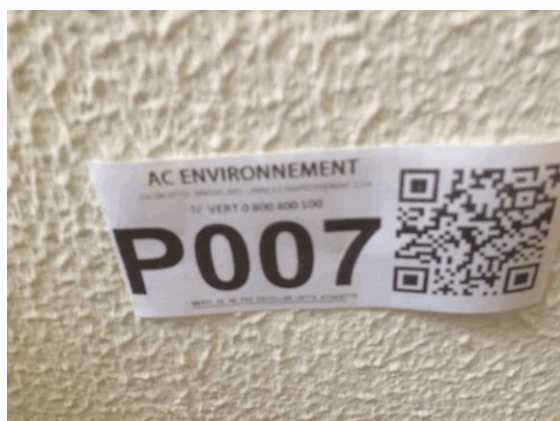
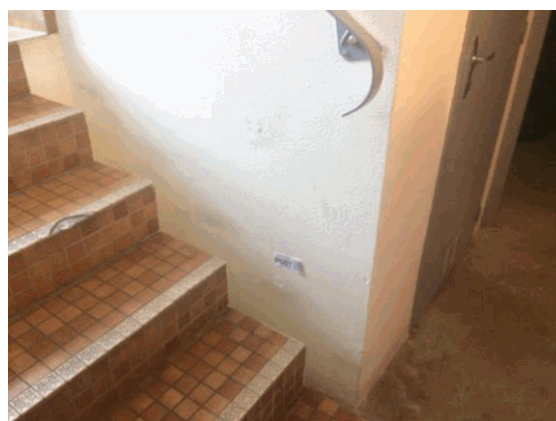
002HD001429 n°7 - 1 (P7)

| Vol 3 (Dégagement) | Parois verticales<br>intérieures et<br>enduits | Murs et cloisons | Enduit plâtre | B | P7 | Réalisation d'un<br>prélèvement | Sur brique<br>rouges | P7 | Enduit plâtreux<br>blanc en vrac non<br>séparable +<br>peinture non<br>séparable | Négatif | Négatif sur<br>analyse | |

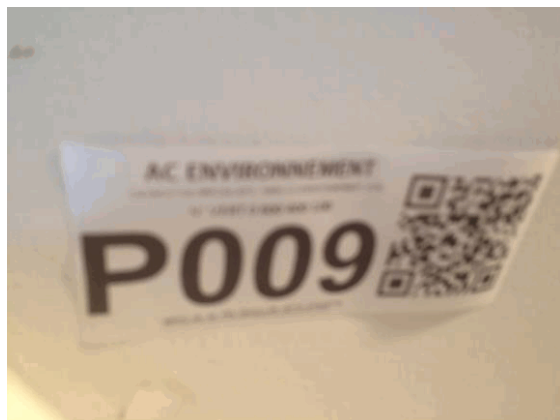
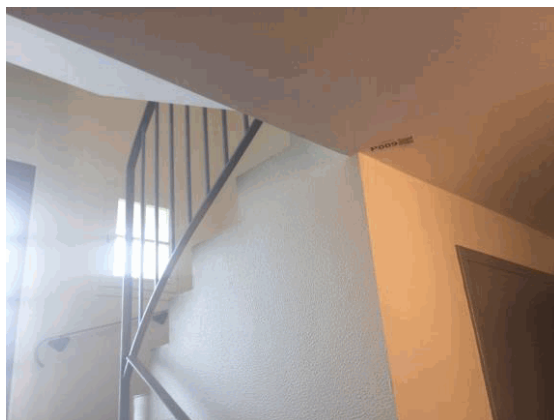
002HD001429 n°9 - 1 (P9)

| Vol 3 (Dégagement) | Plafond et<br>faux-plafonds | Plafonds | Enduit plâtre | B | P9 | Réalisation d'un<br>prélèvement | Plafond droit et<br>sous face<br>escalier | P9 | Enduit plâtreux<br>blanc en vrac non<br>séparable +<br>peinture non<br>séparable | Négatif | Négatif sur<br>analyse | |

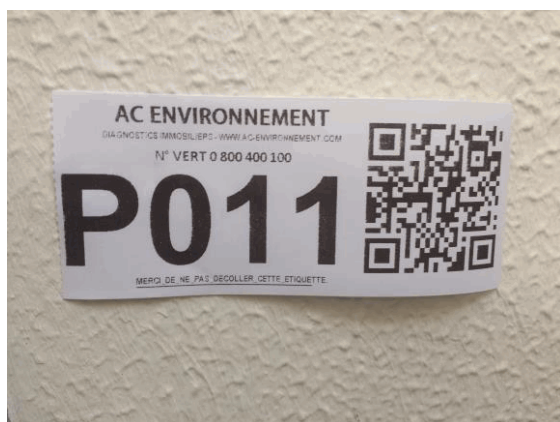
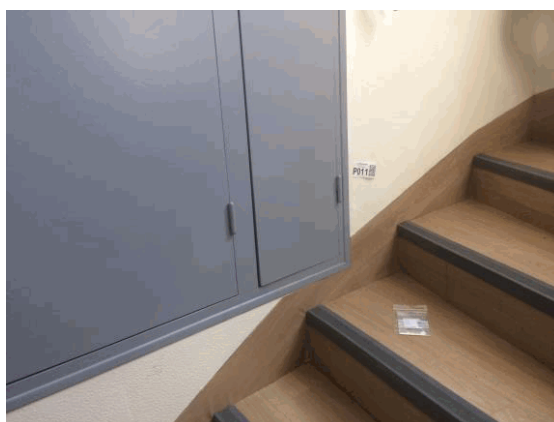
002HD001429 n°11 - 1 (P11)

| Vol 3 (Dégagement) | Parois verticales<br>intérieures et<br>enduits | Murs et cloisons | Enduit plâtre | B | P11 | Réalisation d'un<br>prélèvement | Sur porteur | P11 | Enduit plâtreux<br>blanc en vrac non<br>séparable +<br>peinture non<br>séparable | Négatif | Négatif sur<br>analyse | |
