## Rapport de mission de repérage des matériaux et produits de la liste A et B contenant de l'amiante à intégrer au Dossier Technique Amiante (DTA)

Adresse :	LE ROQUEREAU
CP - Ville :	53300 AMBRIERES LES VALLEES
Référence client :	_0034700002_
Rapport émis le :	21/04/2017
Désignation :	Habitation (Parties communes) - Bâtiment composé de 1 cage et de 2 étages

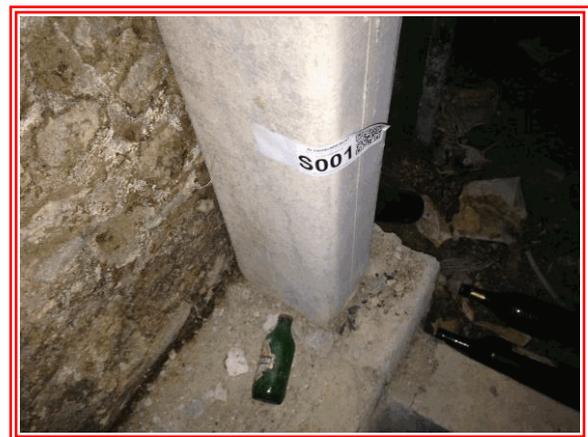
S1 - 1 (S1)

Localisation	Matériau	Critère de décision	
		après analyse	sur décision de l'opérateur
Vol 3 (local commun)	Elément en fibre ciment		Positif sur jugement personnel

Réf commande :	002HD001428	Materiau :	Elément en fibre ciment
Réf mesure :	S1	Destination du local :	
Date évaluation :	28/03/2017	Local ou zone homogène :	Vol 3 (local commun)
Batiment :

Résultat :	Evaluation périodique
Commentaire :

- a) Contrôler périodiquement que l'état de dégradation des matériaux et produits concernés ne s'aggrave pas et, le cas échéant, que leur protection demeure en bon état de conservation ;
- b) Rechercher, le cas échéant, les causes de dégradation et prendre les mesures appropriées pour les supprimer.
