## Rapport de mission de repérage des matériaux et produits de la liste A et B contenant de l'amiante à intégrer au Dossier Technique Amiante (DTA)

| Adresse : | PARC DES LOISIRS |
| CP - Ville : | 53100 MAYENNE |
| Désignation : | Habitation (Parties communes) - Bâtiment composé de 1 cage et de 2 étages |

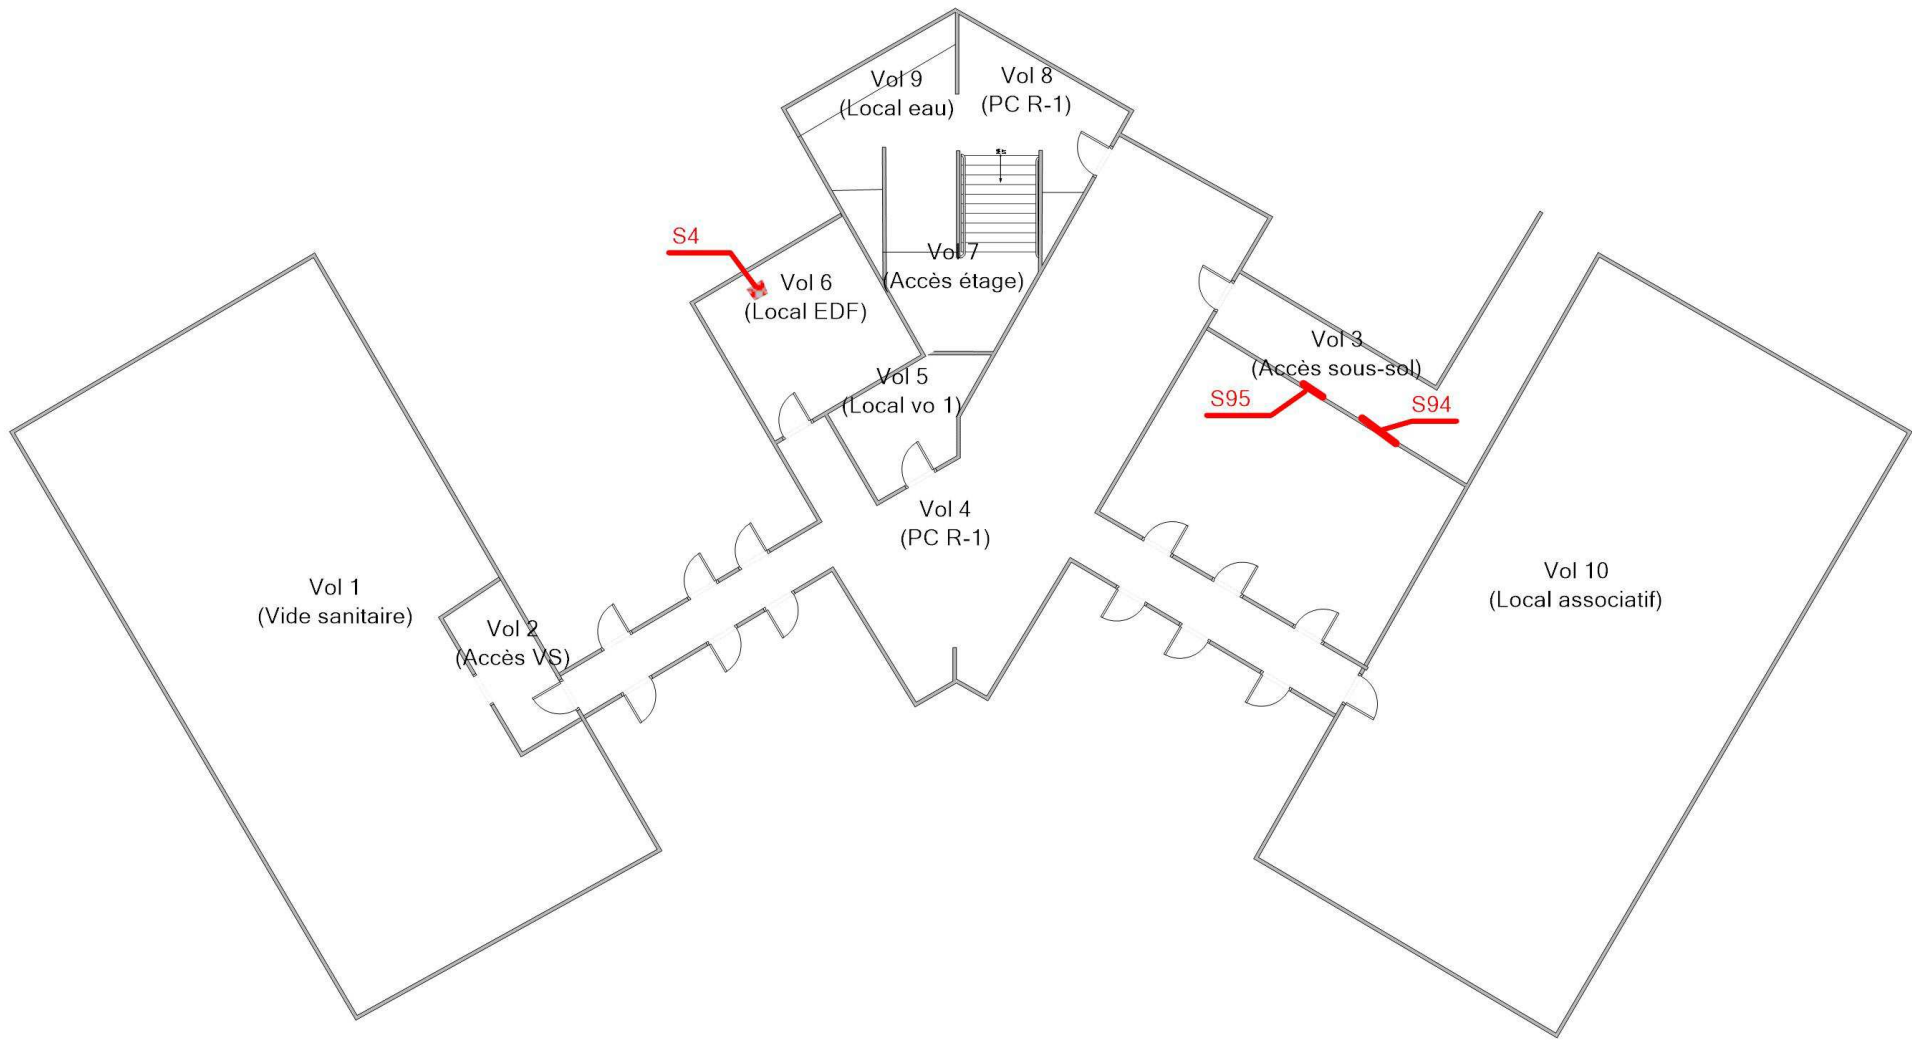
| | S94: Conduit en fibres-ciment |
| | S95: Conduit en fibres-ciment |

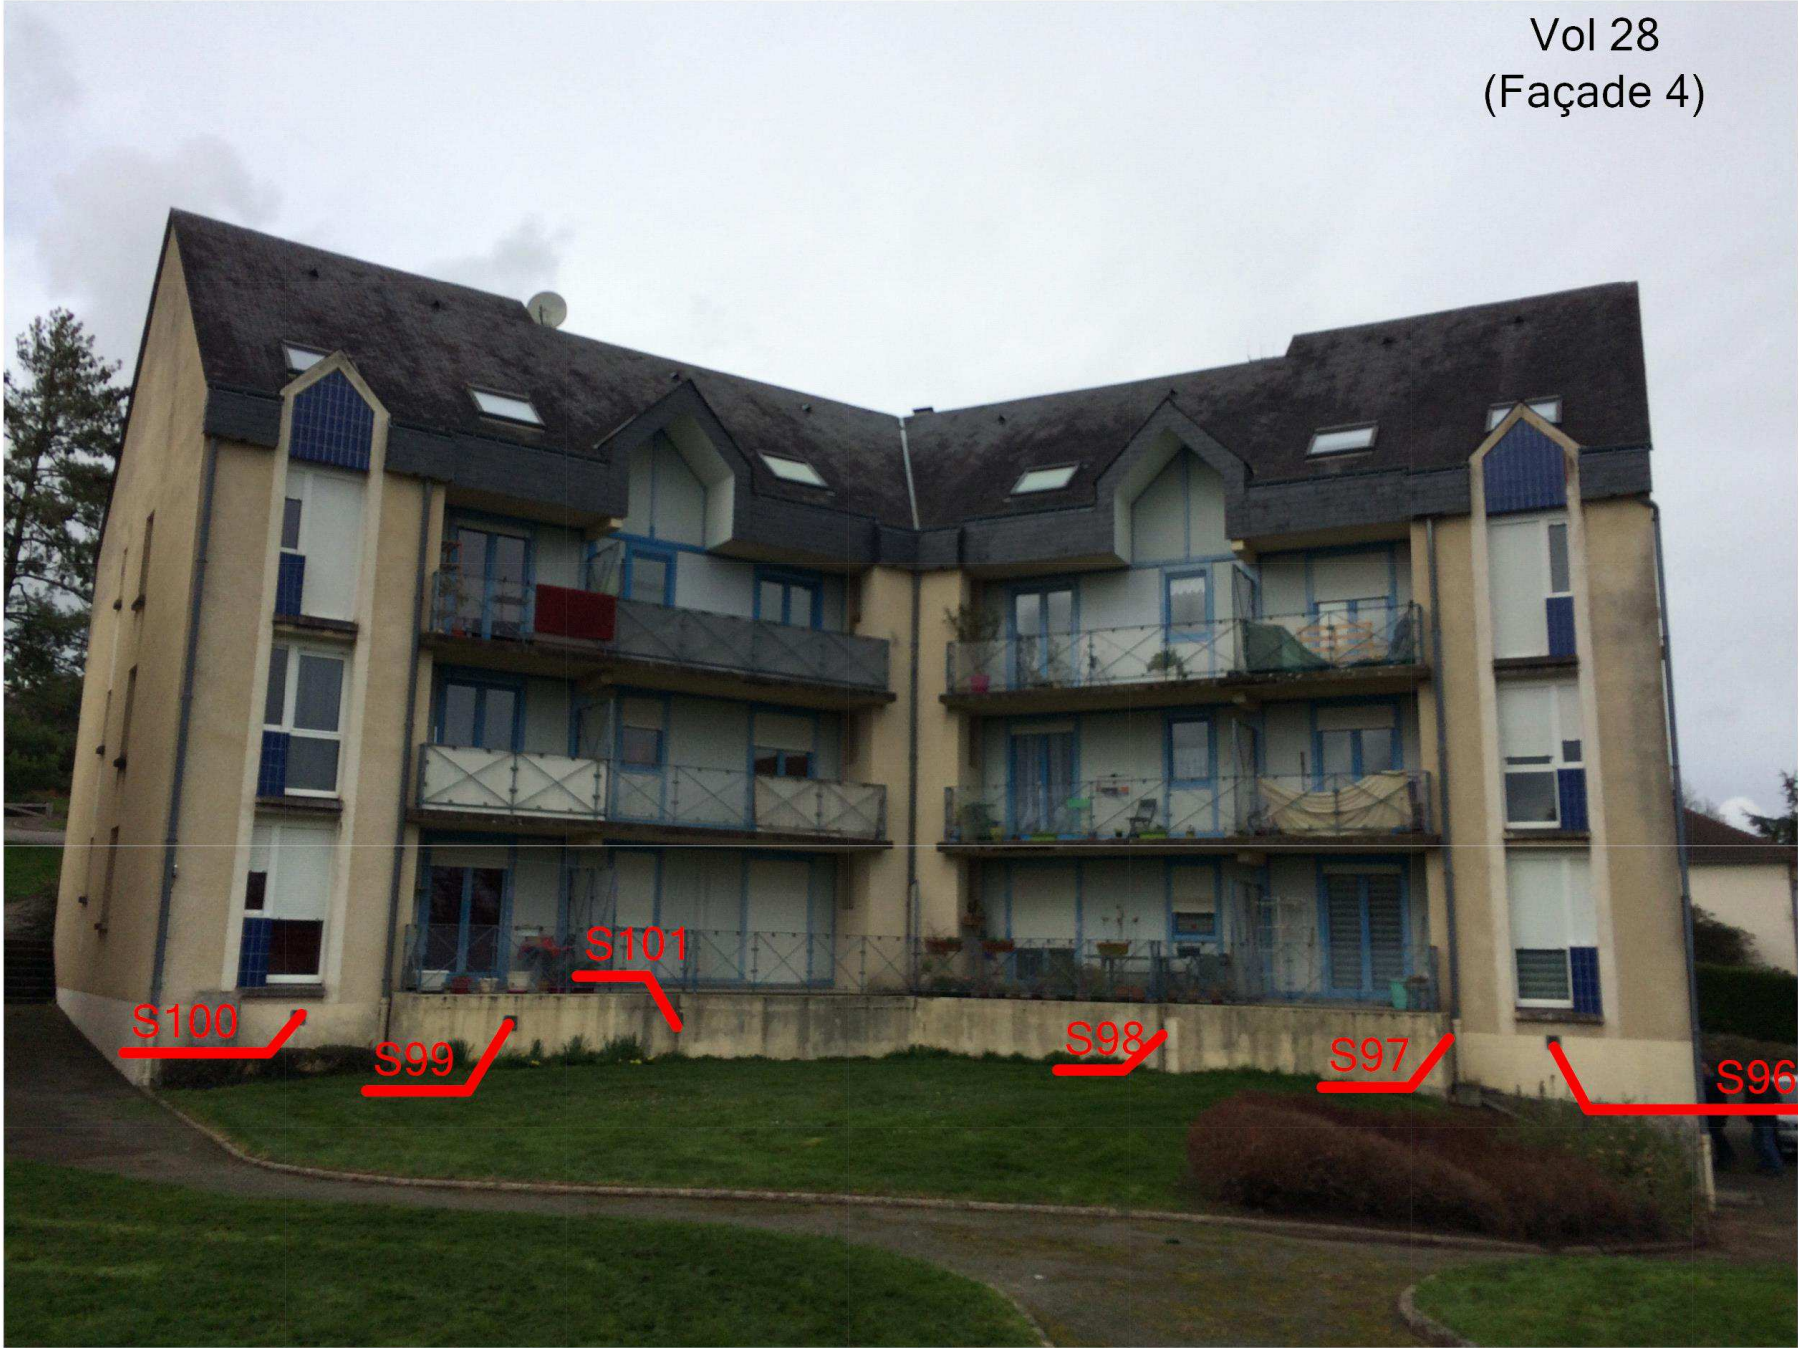
| Localisation | Matériau | Critère de décision | |
|---|---|---|---|
| Vol 28<br>(Façade 4) | Conduit en fibres-ciment | | Positif sur jugement personnel |

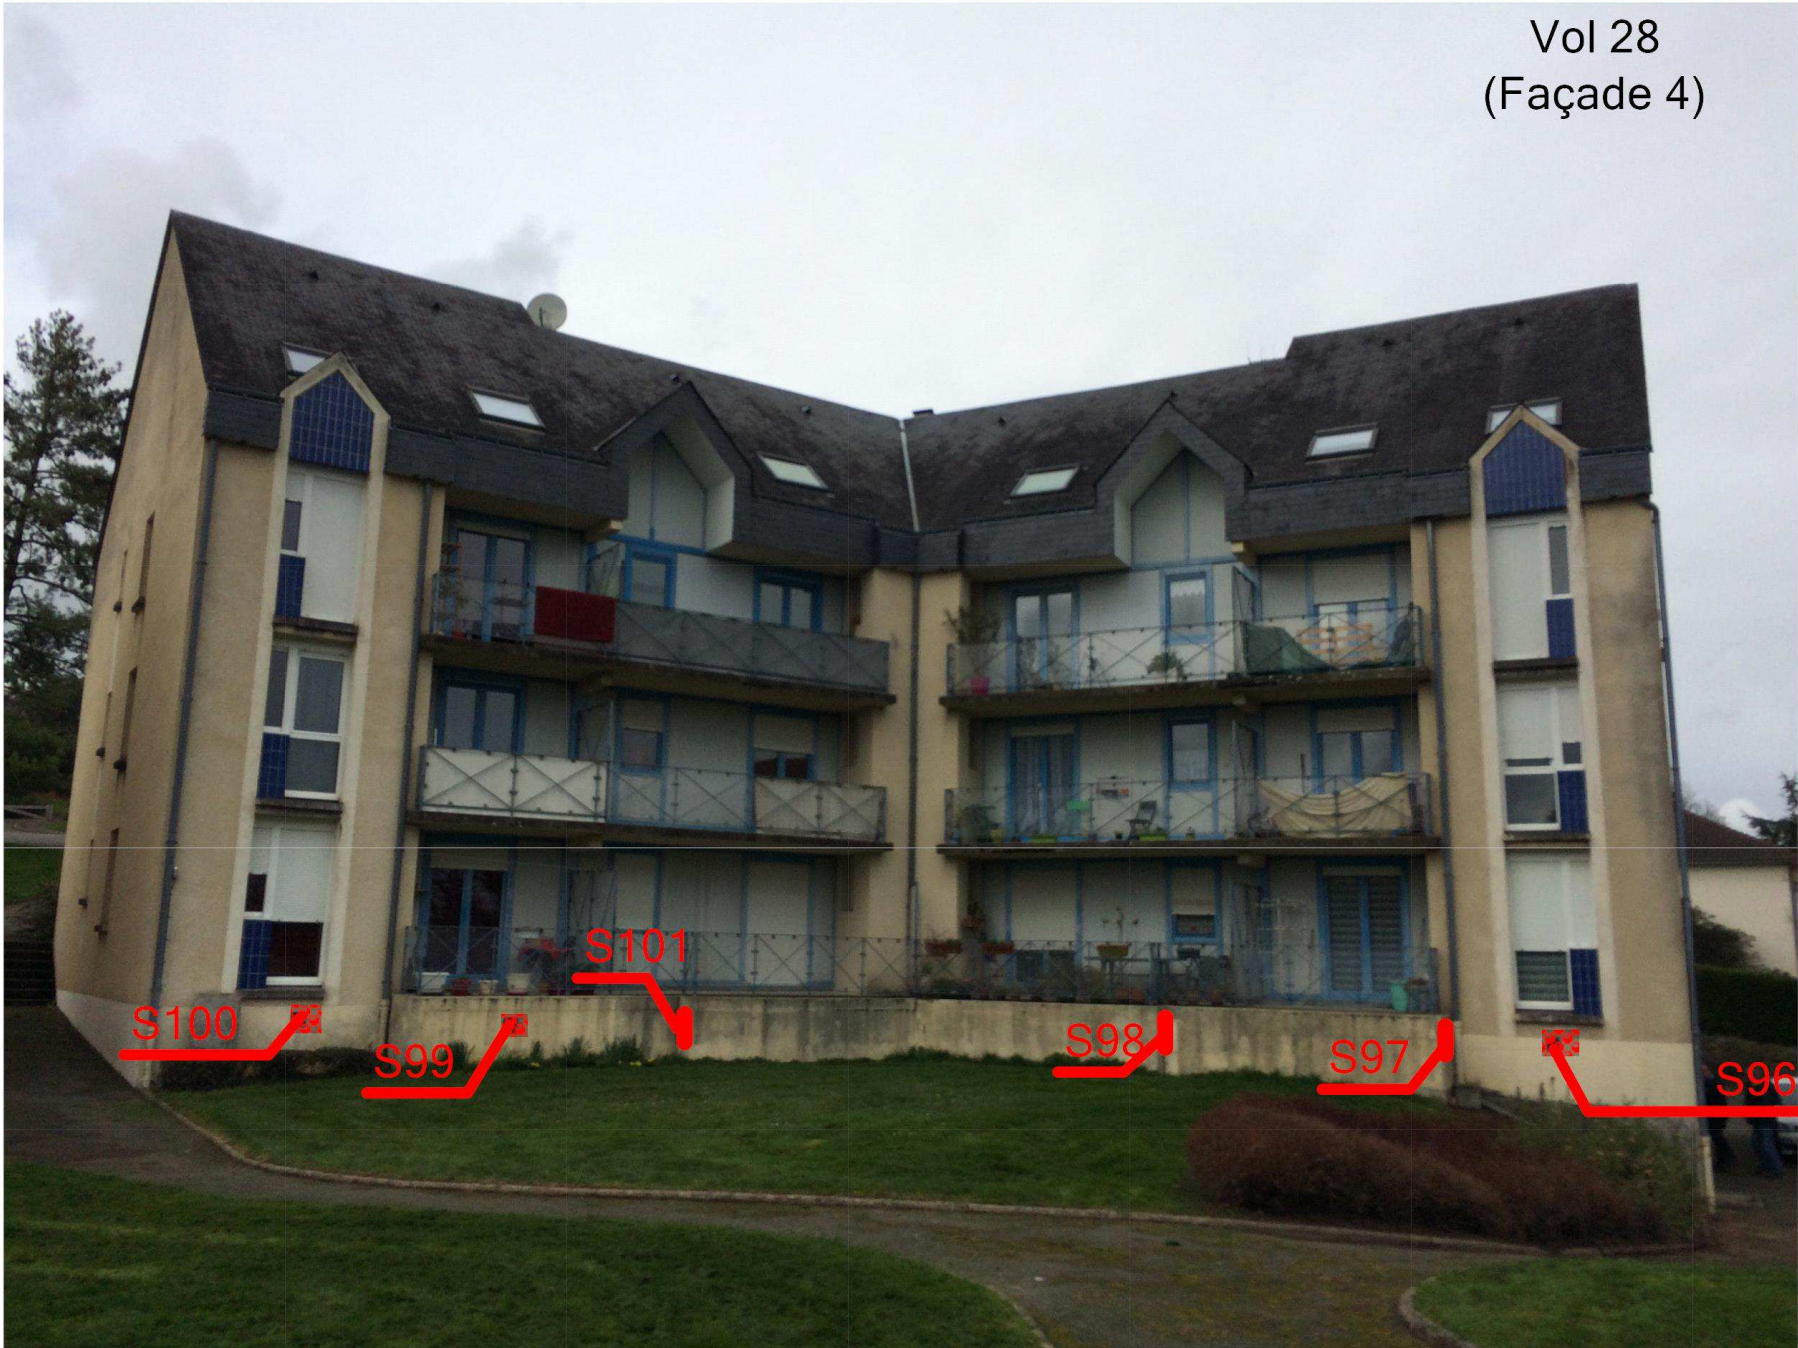
| | S96: Conduit en fibres-ciment |
