Rapport de mission de repérage des matériaux et produits de la liste A et B contenant de l'amiante à intégrer au Dossier Technique Amiante (DTA)

Adresse :	LE PRESBYTERE
CP - Ville :	53410 LE BOURGNEUF LA FORET
Référence client :	_0035400001_
Rapport émis le :	04/06/2016
Désignation :	Habitation (Parties communes) - Bâtiment composé de 1 cage et de 2 étages

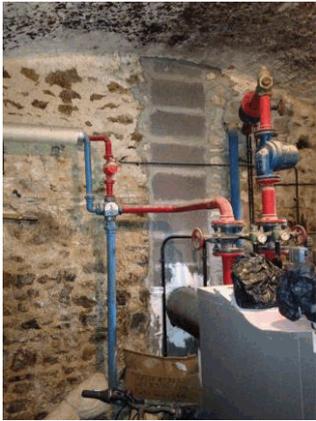
002HD000941 n°17 - 1 (P17)

Vol 3 (local commun)	Parois verticales intérieures et enduits	Murs et cloisons	Enduit ciment	B	P17	Réalisation d'un prélevement	joint d'assemblage des parpaings	P17	Enduit compact gris en vrac hétérogène	Négatif	Négatif sur analyse

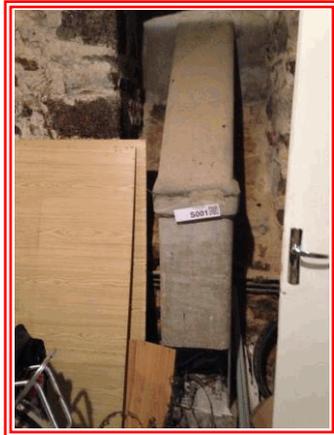
S1 - 1 (S1)

Localisation	Matériau	Critère de décision	
		après analyse	sur décision de l'opérateur
Vol 3 (local commun)	Conduit en fibres-ciment		Positif sur jugement personnel
Vol 12 (Plan masse)	Conduit en fibres-ciment		Positif sur jugement personnel
Vol 12 (Plan masse)	Conduit en fibres-ciment		Positif sur jugement personnel
Vol 12 (Plan masse)	Conduit en fibres-ciment		Positif sur jugement personnel
Vol 12 (Plan masse)	Conduit en fibres-ciment		Positif sur jugement personnel
Vol 12 (Plan masse)	Conduit en fibres-ciment		Positif sur jugement personnel
Vol 12 (Plan masse)	Conduit en fibres-ciment		Positif sur jugement personnel
Vol 12 (Plan masse)	Conduit en fibres-ciment		Positif sur jugement personnel

Résultat :	Evaluation périodique
Commentaire :
