Rapport de mission de repérage des matériaux et produits de la liste A et B contenant de l'amiante à intégrer au Dossier Technique Amiante (DTA)

Adresse :	LOT DE NORMANDIE
CP - Ville :	53410 GORRON
Référence client :	_0035600001_
Rapport émis le :	12/04/2017
Désignation :	Habitation (Parties communes) - Bâtiment composé de 1 cage et de 1 étage

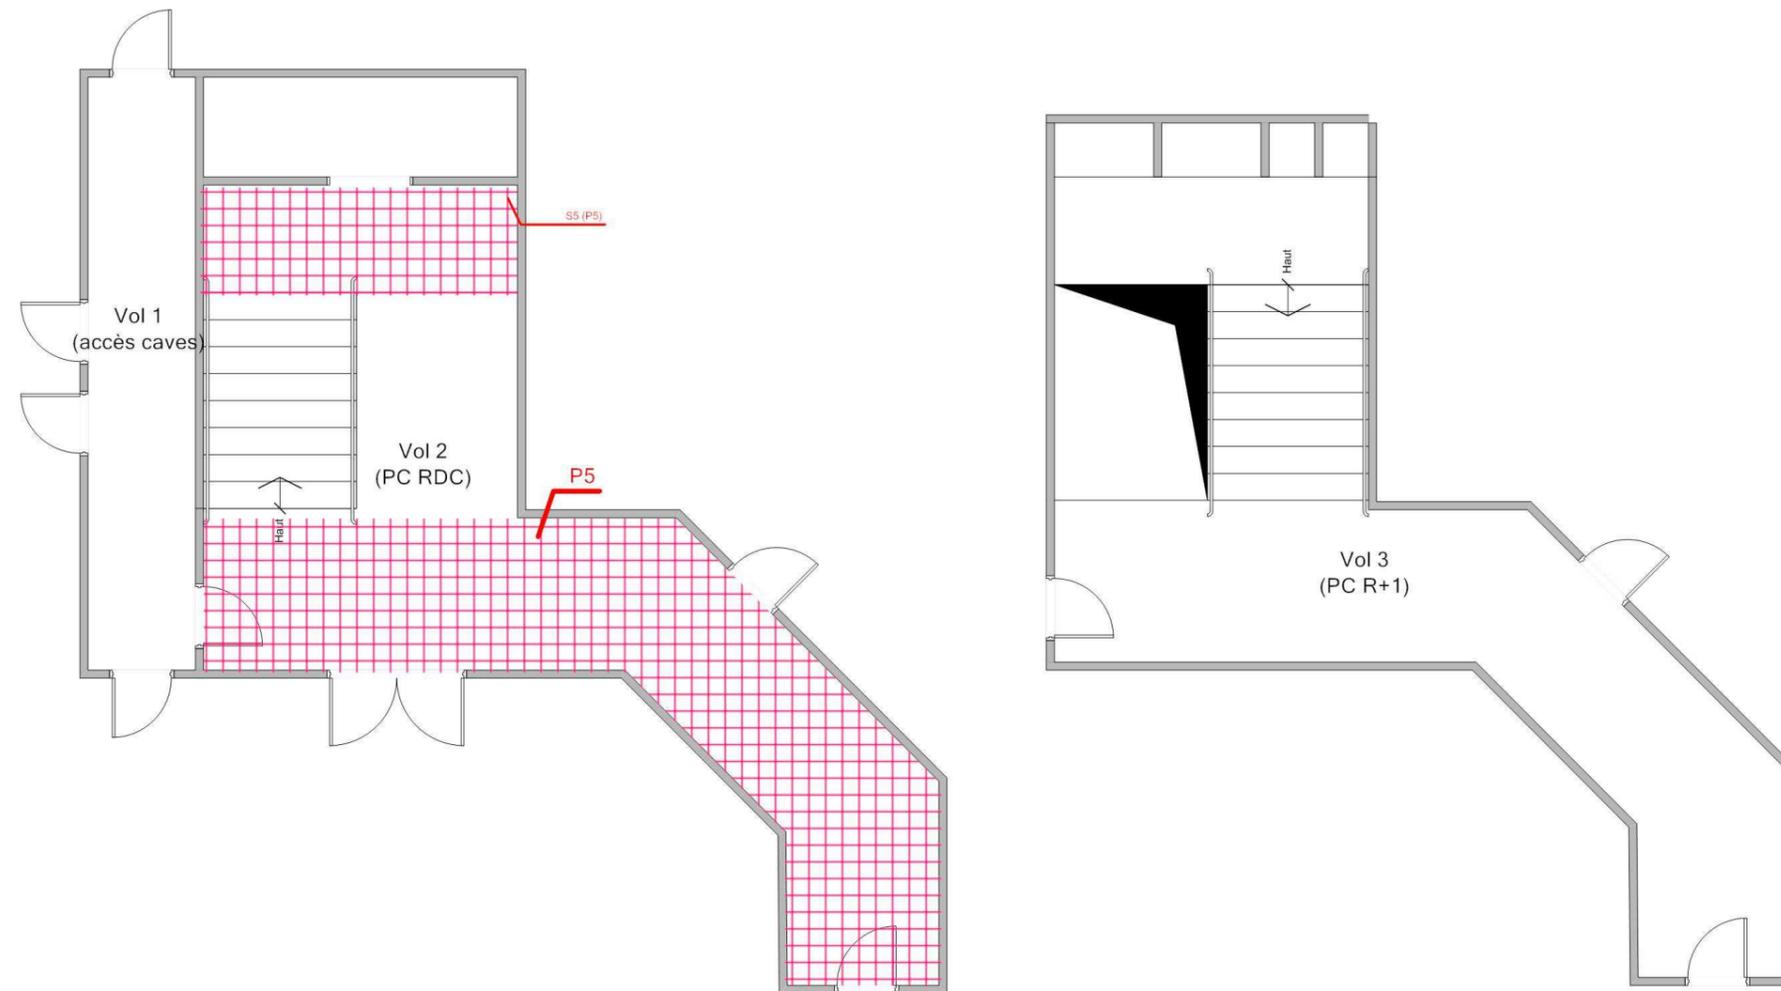
PC ETAGES - MPCA TOUTES CATÉGORIES CONFONDUES

P5 : Plafond Enduit plâtre
---	----------------------------

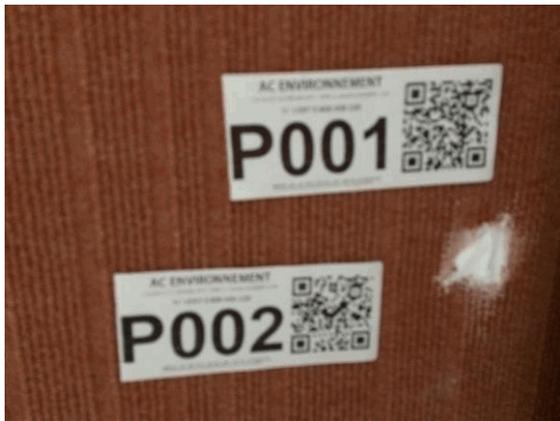
Référence	Localisation	Action
002HD001420 n°1 - 1 (P1)	PC Etages - Vol 2 (PC RDC)	Prélevement
002HD001420 n°5 - 1 (P5)	PC Etages - Vol 2 (PC RDC)	Prélevement
002HD001420 n°5 - 2 (P5)	PC Etages - Vol 2 (PC RDC)	Prélevement
002HD001420 n°6 - 1 (P6)	PC Etages - Vol 2 (PC RDC)	Prélevement
002HD001420 n°6 - 2 (P6)	PC Etages - Vol 2 (PC RDC)	Prélevement
002HD001420 n°9 - 1 (P9)	PC Etages - Vol 2 (PC RDC)	Prélevement
002HD001420 n°9 - 2 (P9)	PC Etages - Vol 2 (PC RDC)	Prélevement
002HD001420 n°12 - 1 (P12)	PC Etages - Vol 1 (accès caves)	Prélevement
002HD001420 n°12 - 2 (P12)	PC Etages - Vol 1 (accès caves)	Prélevement
002HD001420 n°14 - 1 (P14)	PC Etages - Vol 3 (PC R+1)	Prélevement
002HD001420 n°14 - 2 (P14)	PC Etages - Vol 3 (PC R+1)	Prélevement

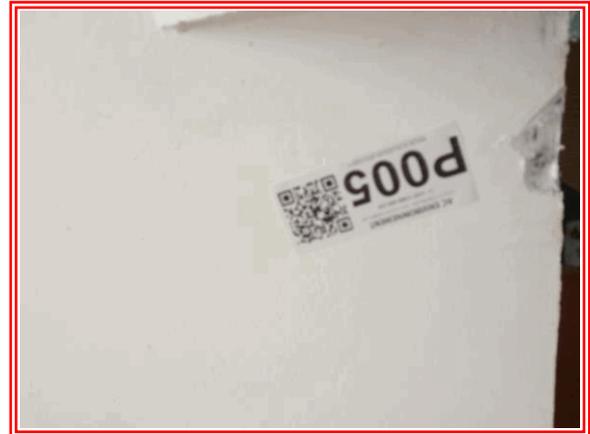
002HD001420 n°5 - 1 (P5)

Localisation	Matériau	Critère de décision	
		après analyse	sur décision de l'opérateur
Vol 2 (PC RDC)	Enduit blanc + peinture non séparable + matériau gris non séparable + matériau compact beige hétérogène	Positif sur analyse	
Vol 2 (PC RDC)	Enduit blanc + peinture non séparable + matériau gris non séparable + matériau compact beige hétérogène	Positif sur analyse

Réf commande :	002HD001420	Matériau :	Enduit blanc + peinture non séparable +
Réf mesure :	P5	Destination du local :	
Date évaluation :	23/03/2017	Local ou zone homogène :	Vol 2 (PC RDC)
Batiment :

Résultat :	Evaluation périodique
Commentaire :

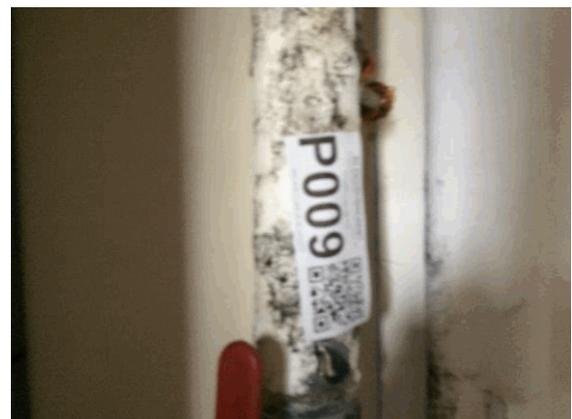
002HD001420 n°9 - 1 (P9)

PC Etages												
Vol 3 (PC R+1)	Conduits, canalisations et équipements	Conduit eau	Calorifugeage	A	S9	Sondage et extension de la zone homogène du prélèvement P9	Mousse noire + tresse + enduit plâtreux	P9	Matériau noir en mousse + toile blanche plâtrée non séparable	Négatif	Négatif sur analyse	
Vol 1 (accès caves)	Parois verticales intérieures et enduits	Murs et cloisons	Enduit ciment	B	P12	Réalisation d'un prélèvement	Joint d'assemblage des parpaings	P12	Enduit gris en vrac	Négatif	Négatif sur analyse	
Vol 3 (PC R+1)	Parois verticales intérieures et enduits	Murs et cloisons	Enduit plâtre	B	P14	Réalisation d'un prélèvement	Gaine technique	P14	Enduit plâtreux blanc en vrac	Négatif	Négatif sur analyse	
Vol 2 (PC RDC)	Parois verticales intérieures et enduits	Murs et cloisons	Enduit plâtre	B	S13	Sondage et extension de la zone homogène du prélèvement P14	Gaine technique	P14	Enduit plâtreux blanc en vrac	Négatif	Négatif sur analyse
