## Rapport de mission de repérage des matériaux et produits de la liste A et B contenant de l'amiante à intégrer au Dossier Technique Amiante (DTA)

| Adresse : | LOT DE NORMANDIE |
| CP - Ville : | 53410 GORRON |
| Désignation : | Habitation (Parties communes) - Bâtiment composé de 1 cage et de 1 étage |

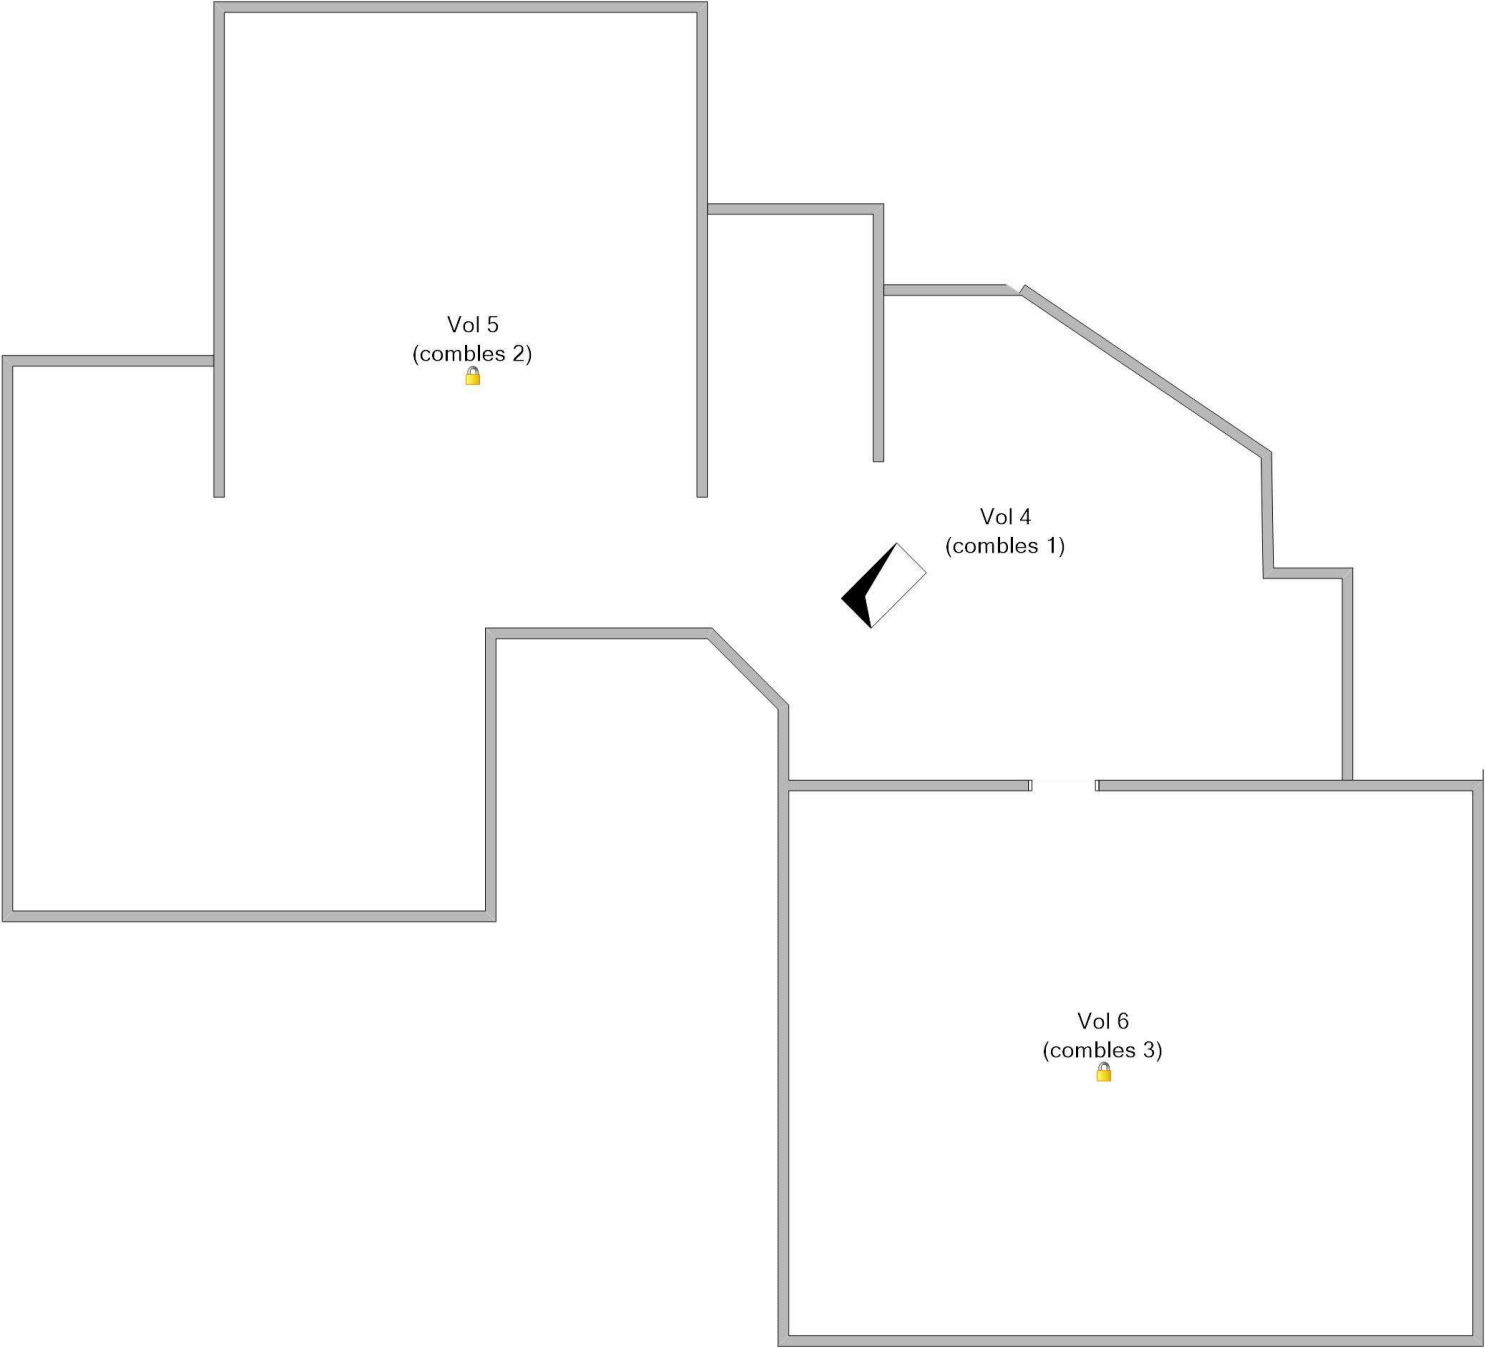
| COMBLES - PLAN DE REPÉRAGE - ACTIONS MENÉES | | | | Référence:<br>002HD001421 |

| Localisation | Justification(s) | Investigations supplémentaires |
|---|---|---|
| Combles - Vol 5<br>(combles 2) | Risque sanitaire ou physique avéré | Risque de chute à travers le plancher plaque de plâtre sous la ouatte de cellulose. |
| Combles - Vol 6<br>(combles 3) | Risque sanitaire ou physique avéré | Risque de chute à travers le plancher plaque de plâtre sous la ouatte de cellulose. |

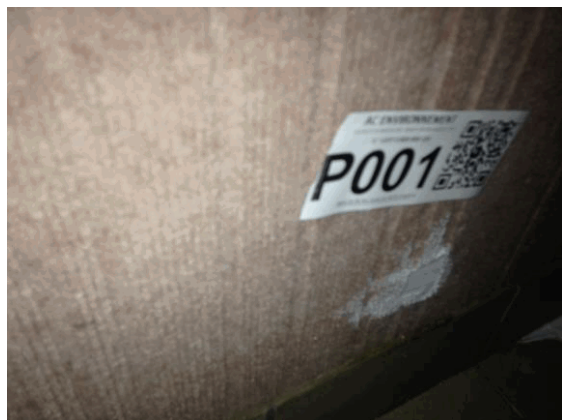
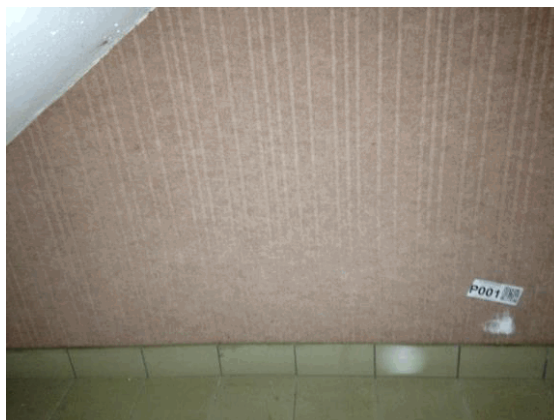
002HD001421 n°1 - 1 (P1)

| | | | | | Descriptif de l'action menée | | | Laboratoire | | | Conclusion | Etat de conserva-<br>tion |
|---|---|---|---|---|---|---|---|---|---|---|---|---|
| Vol 2 (PC RDC) | Parois verticales intérieures et enduits | Murs et cloisons | Enduit plâtre | B | P1 | Réalisation d'un prélèvement | Mur porteur | P1 | Enduit plâtreux blanc | Négatif | Négatif sur analyse | |

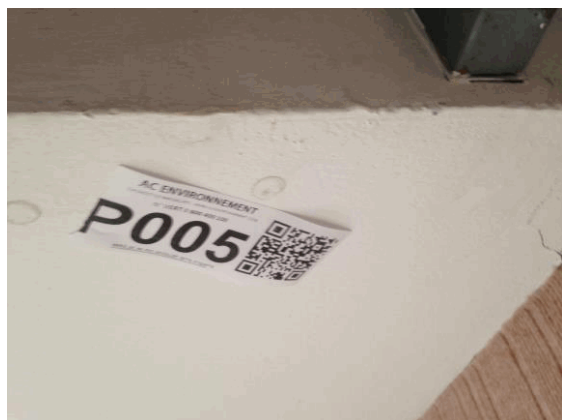
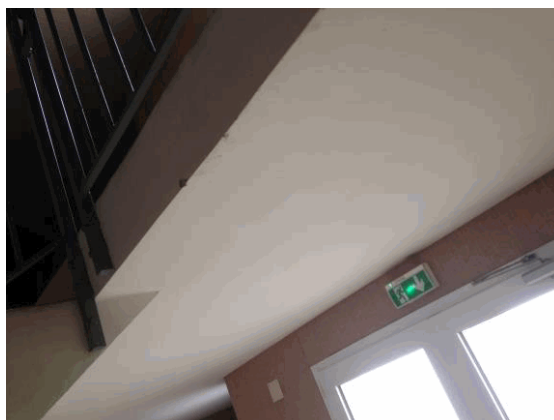
002HD001421 n°5 - 1 (P5)

| | | | | | Descriptif de l'action menée | | | Laboratoire | | | Conclusion | Etat de conserva-<br>tion |
|---|---|---|---|---|---|---|---|---|---|---|---|---|
| Vol 2 (PC RDC) | Plafond et faux-plafonds | Plafonds | Enduit plâtre | B | P5 | Réalisation d'un prélèvement | Plafond dur droit | P5 | Enduit plâtreux blanc + peinture non séparable + matériau gris hétérogène non séparable | Négatif | Négatif sur analyse | |

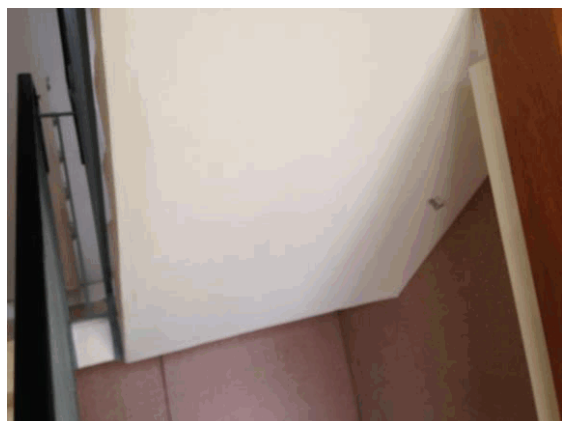
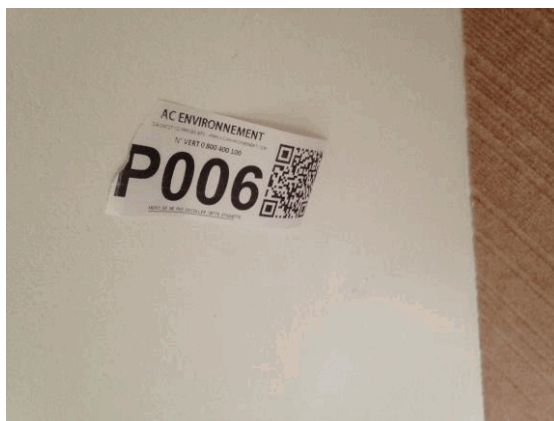
002HD001421 n°6 - 2 (P6)

| | | | | | Descriptif de l'action menée | | | Laboratoire | | | Conclusion | Etat de conserva-<br>tion |
|---|---|---|---|---|---|---|---|---|---|---|---|---|
| Vol 2 (PC RDC) | Plafond et faux-plafonds | Plafonds | Enduit plâtre avec enduit ciment | B | P6 | Réalisation d'un prélèvement | Sous face escalier | P6 | Enduit compact beige hétérogène + peinture non séparable + enduit blanc non séparable | Négatif | Négatif sur analyse | |

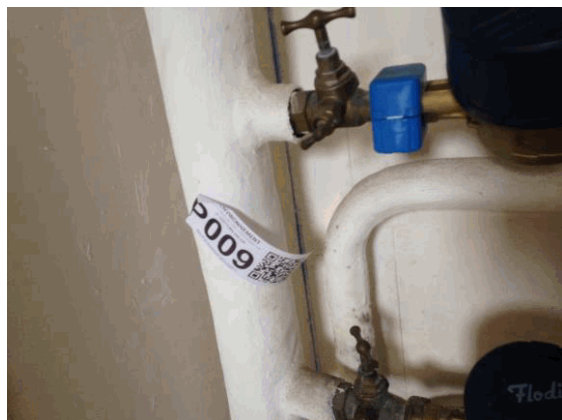
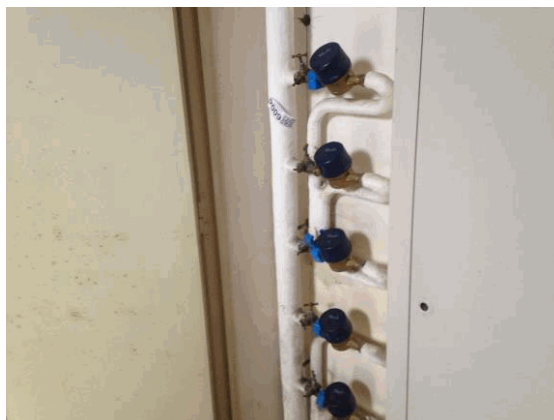
002HD001421 n°9 - 1 (P9)

| | | | | | Descriptif de l'action menée | | | Laboratoire | | | Conclusion | Etat de conserva-<br>tion |
|---|---|---|---|---|---|---|---|---|---|---|---|---|
| Vol 2 (PC RDC) | Conduits, canalisations et équipements | Conduit eau | Calorifugeage | A | P9 | Réalisation d'un prélèvement | Mousse noire + tresse + enduit platreux | P9 | Matériau noir en mousse + toile blanche plâtrée non séparable | Négatif | Négatif sur analyse | |

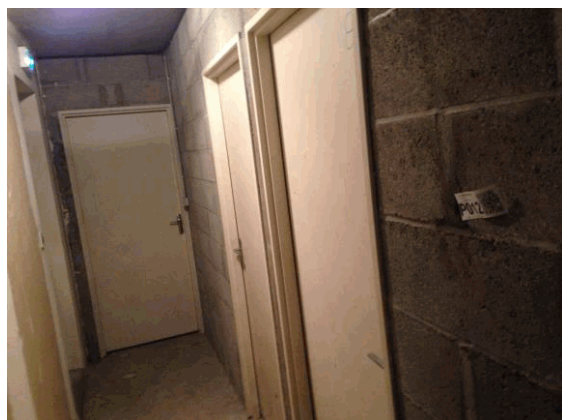
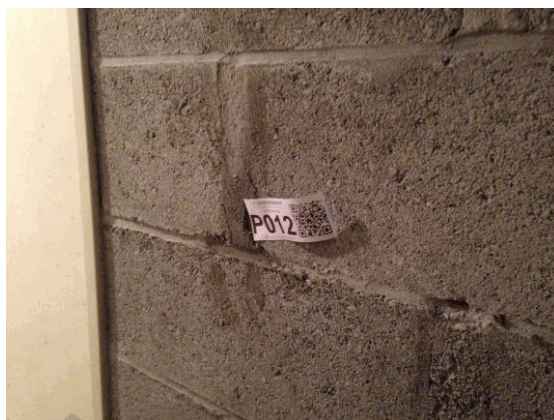
002HD001421 n°12 - 2 (P12)

| | | | | | Descriptif de l'action menée | | | Laboratoire | | | Conclusion | Etat de conserva-<br>tion |
|---|---|---|---|---|---|---|---|---|---|---|---|---|
| Vol 1 (accès caves) | Parois verticales intérieures et enduits | Murs et cloisons | Enduit ciment | B | P12 | Réalisation d'un prélèvement | Joint d'assemblage des parpaings | P12 | Enduit compact gris | Négatif | Négatif sur analyse | |

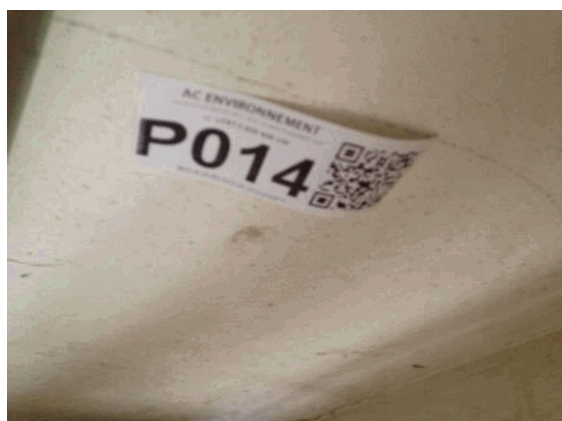
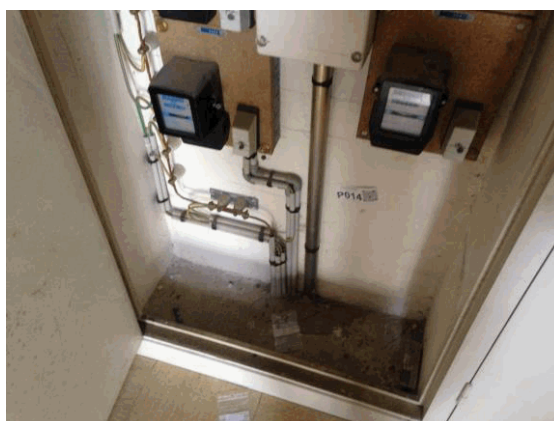
002HD001421 n°14 - 1 (P14)

| | | | | | Descriptif de l'action menée | | | Laboratoire | | | Conclusion | Etat de conserva-<br>tion |
|---|---|---|---|---|---|---|---|---|---|---|---|---|
| Vol 3 (PC R+1) | Parois verticales intérieures et enduits | Murs et cloisons | Enduit plâtre | B | P14 | Réalisation d'un prélèvement | Gaine technique | P14 | Enduit plâtreux blanc | Négatif | Négatif sur analyse | |
